REPÚBLICA DE COLOMBIA  
MINISTERIO DEL INTERIOR Y DE JUSTICIA  
*Sistema Nacional para la Prevención y Atención de Desastres.  
Dirección General para la Prevención y Atención de Desastres.*

**Proyecto:**  
***Evaluación de la vulnerabilidad física por terremoto  
y sus fenómenos asociados en poblaciones del Litoral de Nariño***

**INFORME FINAL**

Cali, agosto de 2003.

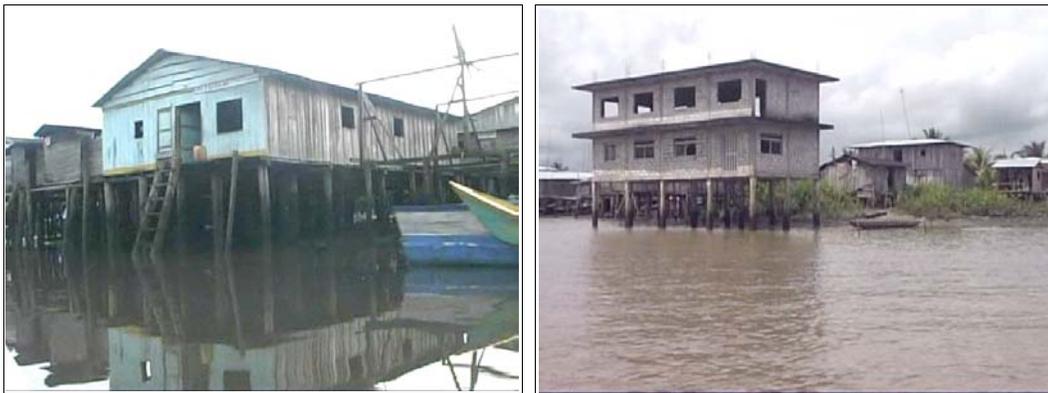
La mayoría de las viviendas han sido construidas sin ningún tipo de normatividad sísmica, ni acceso a los recursos técnicos que requiere la aplicación de provisiones sismorresistentes. Por otro lado (he aquí una raíz cultural de la vulnerabilidad) se observa a través de décadas recientes una creciente tendencia a reemplazar la madera por materiales rígidos (mampostería, concreto reforzado, Foto 1), percibido como símbolo y sinónimo de progreso; estos materiales - de mayor peso, menor ductilidad y menor elasticidad -son inherentemente menos resistentes a vibración y requieren mayores niveles de tecnificación.

**Foto 1.** Cambio de materiales flexibles por rígidos.

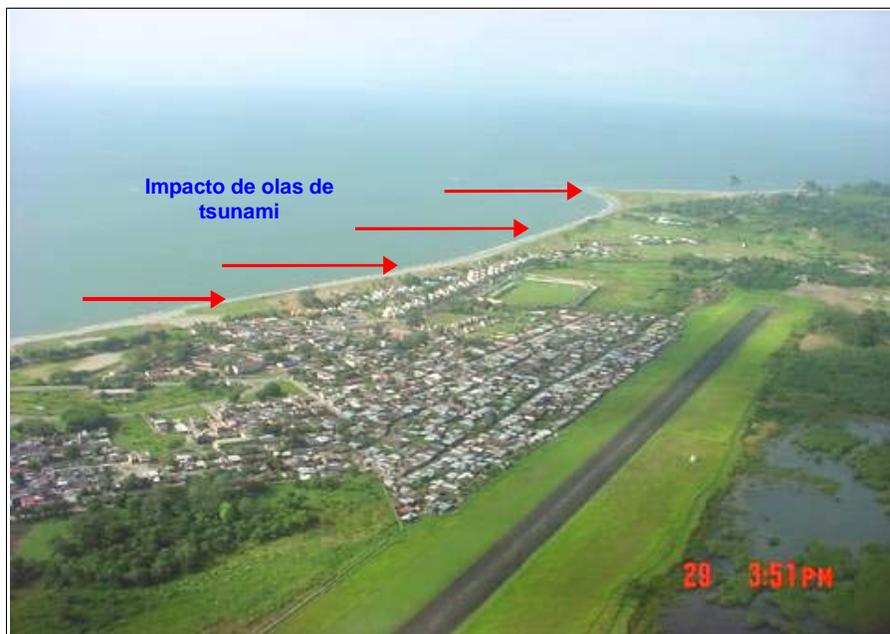
Los sectores directamente expuestos al impacto, por su localización frente al mar son el 1, 4, 18, 19 y 26, los dos primeros en la Isla de Tumaco y el resto en la Isla El Morro. Los sectores 2, 5, 6 y 9, en la Isla de Tumaco, presentan un grado de exposición medio, porque tienen barreras de protección natural (vegetación o bajos de arena) o están protegidos por otros sectores, como es el caso del Sector 2 que se encuentra parcialmente protegido por El Bajito (Sector 4).

**Foto 2.** Sectores con exposición directa por impacto de Tsunami, en la Isla del Morro.

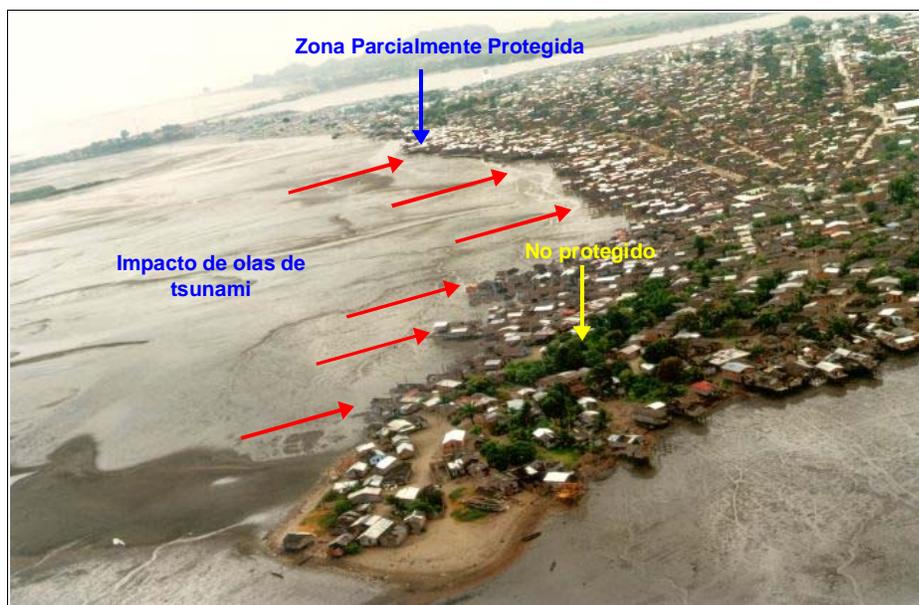
**Foto 4.** Impacto directo por Tsunami, Sector 1, Isla de Tumaco.

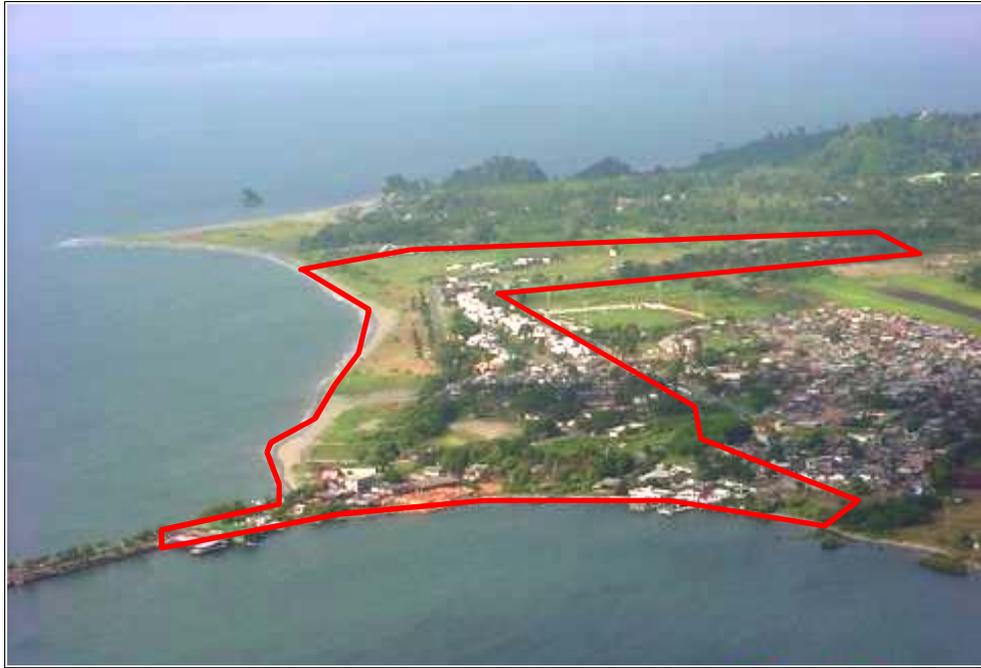
En la Isla El Morro, los sectores 18, 19, 22, 24, 25 y 26, tienen grado de exposición alto a la licuación debido a que están ubicados sobre terrenos de relleno, zonas de bajamar o formaciones recientes, como es el caso del Sector 26. El resto de sectores tienen bajo potencial de licuación porque están asentados sobre terrenos firmes que se han consolidado a través de los años.

**Foto 6.** Sectores 18 y 19 alto potencial de licuación, sobre rellenos hidráulicos.

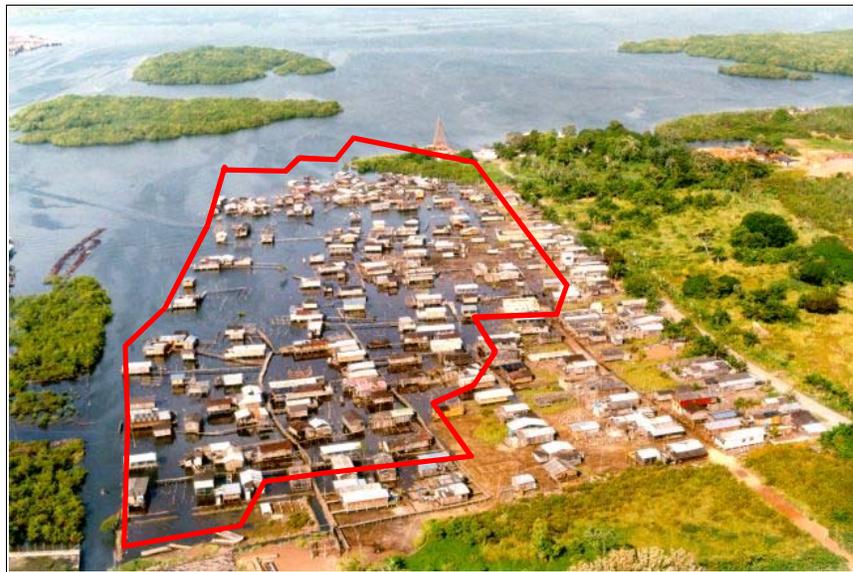
**Foto 7.** Sector 31, zonas de bajamar con alto potencial de licuación.

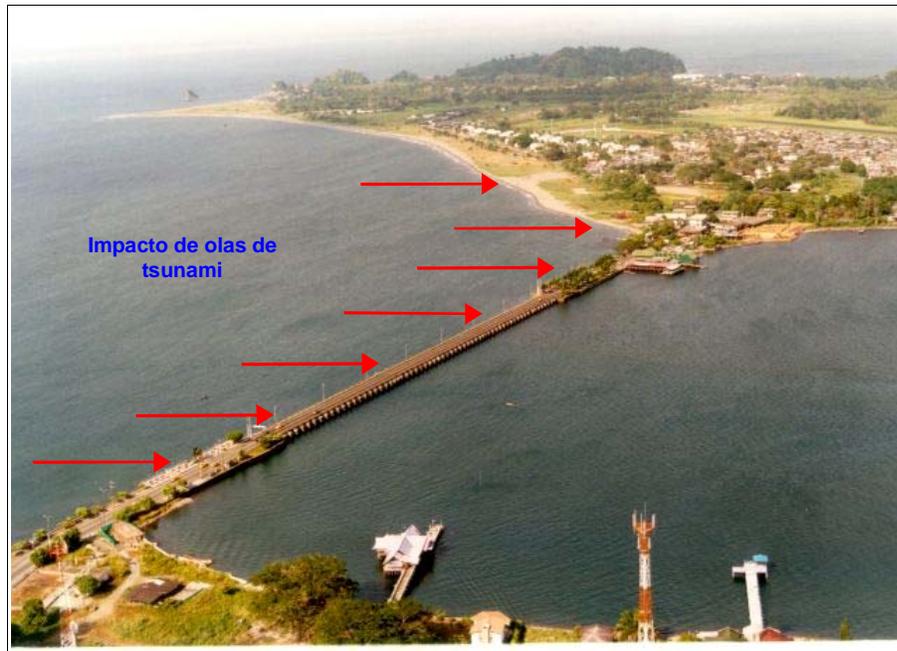
**Foto 9.** El Viaducto El Morro, altamente expuesto por impacto por Tsunami.

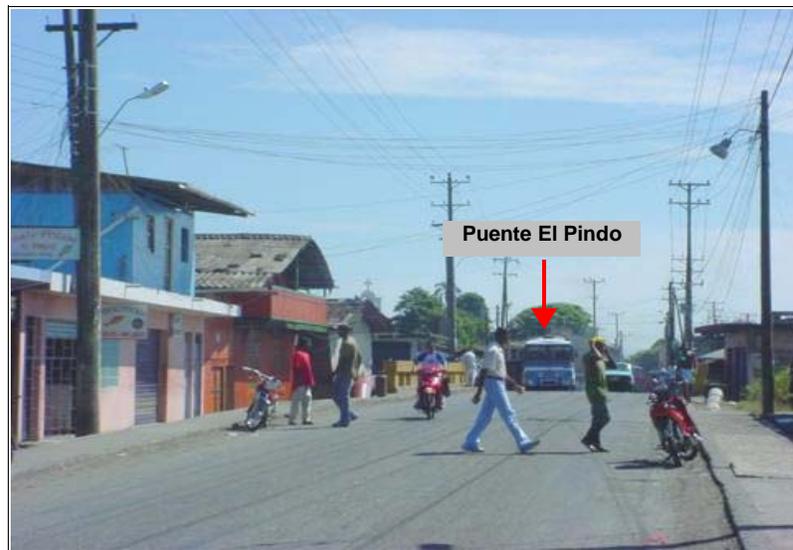
Continental, siete en la Isla de Tumaco y nueve en El Morro. Algunas de las vías con menor grado de exposición en la Isla de Tumaco se localizan al interior de los sectores 12, 13 y 14, sobre terrenos de formación natural. Algunas vías principales asentadas sobre terrenos potencialmente licuables son las avenidas de La Playa y Los Estudiantes y las calles del Ferrocarril, Nueva Creación y del Comercio. Los accesos a los puentes El Pindo y El Morro están sobre zonas potencialmente licuables.

**Foto 11.** Vía hacia el Puente El Pindo potencialmente licuable.

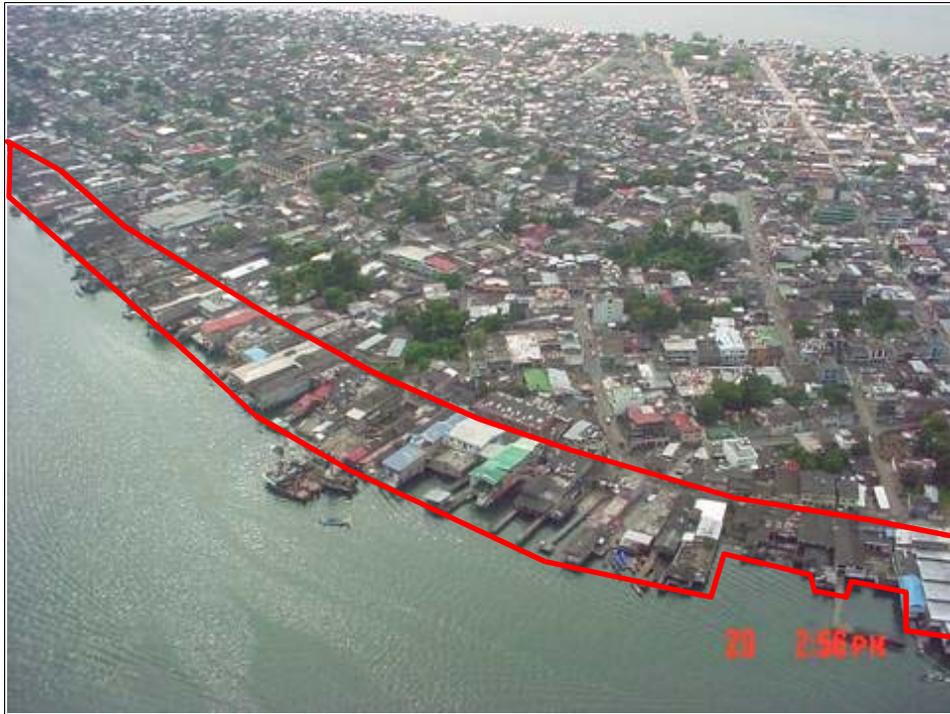
Los Muelles Públicos presentan alto grado (Sector 16), mientras que en la zona del Puerto Pesquero y la Sociedad Portuaria el grado de exposición es relativamente bajo debido a que por lo menos el 70 % del área se emplaza sobre terrenos firmes; el 30 % restante está sobre rellenos.

**Foto 12.** Zona de muelles públicos, Sector 16, sobre terrenos potencialmente licuables.

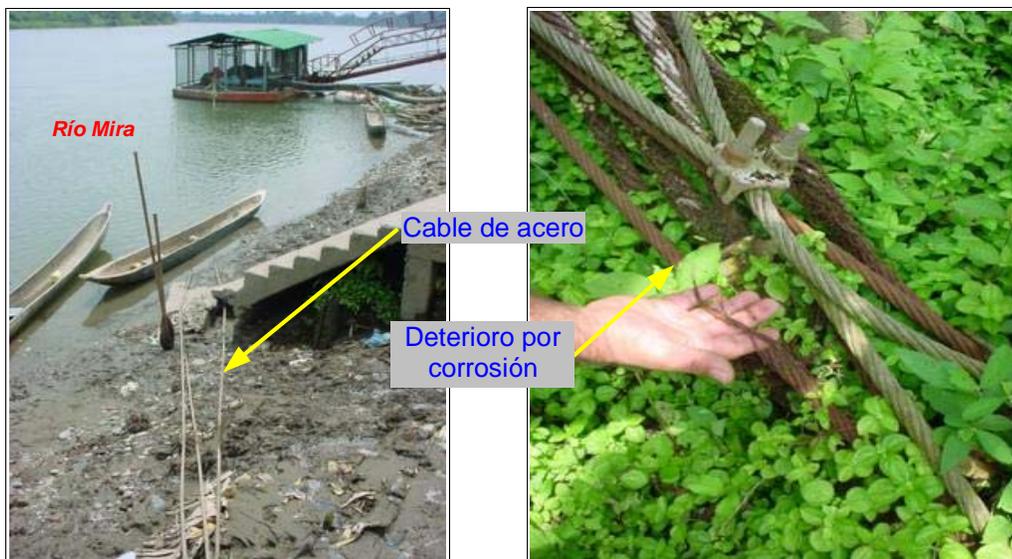
La barcaza flotante sobre el Río Mira puede ser afectada por un posible seiche, debido a que los cables que la amarran (deteriorados y corroidos) podrían reventarse por el cambio en el nivel del agua. La tubería localizada sobre los puentes Aguaclara y El Pindo está expuesta a este fenómeno debido al estrangulamiento que en estos puntos se produce en el estero y la altura de los puentes.

**Foto 13.** (a) Cable de barcaza; (b) detalle de cable deteriorado.

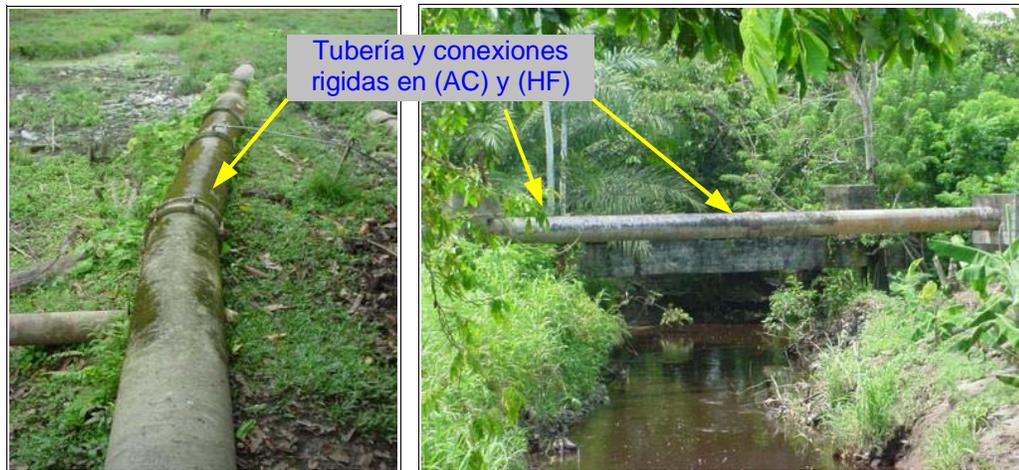
En la Isla de Tumaco más de 27 km de tubería (71 % del total de la isla) están ubicados en terrenos potencialmente licuables; alrededor de 22 km en tubería de asbesto cemento (AC) y 5 km en PVC. En El Morro más de ocho kilómetros en tubería de asbesto cemento (AC) están en alto grado de exposición y en el Continente dos km.

**Foto 14.** Tuberías rígidas.

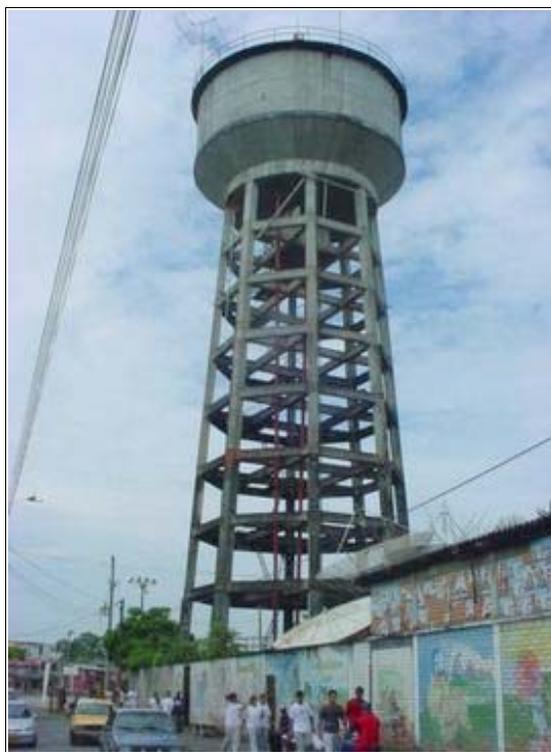
Los tanques del Sector 11 (Tanque Caldas) y del Sector 23 (Tanque libertadores), presentan un grado de exposición bajo. Por el contrario, el Tanque San Judas en el Sector 8 se encuentra sobre terrenos de relleno potencialmente licuables en zonas del antiguo estero de Tumaco, representando un riesgo para las viviendas aledañas.

**Foto 15.** Tanque San Judas, Sector 8, sobre terrenos potencialmente licuables.

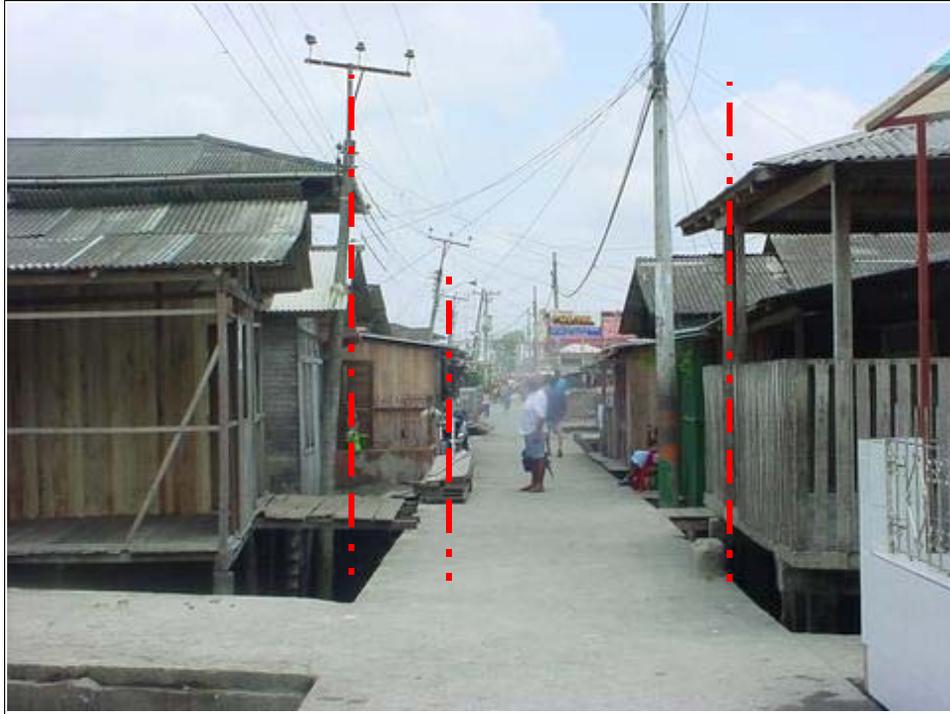
**Foto 16.** Sector de los Puentes, pérdida de verticalidad de postes.

porque se encuentran en buen estado y los pórticos se cimentan sobre terrenos comparativamente firmes. Las redes eléctricas (como ya se señaló en el numeral respectivo de vulnerabilidad por licuación), presentan deterioro por inclinación de postes, incluidos algunos que soportan transformadores.

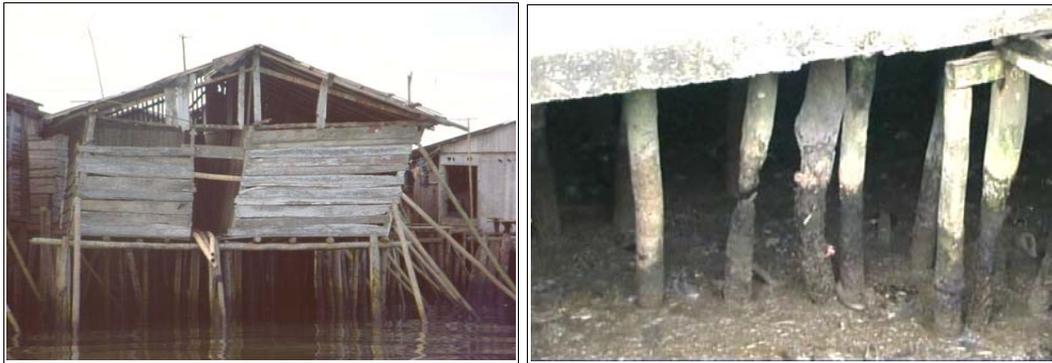
La falta de mantenimiento se puede explicar si se parte de un hecho cultural, en el cual la vivienda no es un elemento o espacio prioritario, si no un sitio de permanencia corta (p. ej. solo para dormir); esto se evidencia mucho en los sectores de construcciones palafíticas en terrenos de bajamar, en donde se construye la vivienda con materiales nuevos y solo es reemplazada cuando cumple su vida útil (alrededor de 10 años), es decir cuando está completamente deteriorada.

**Foto 18.** Vivienda en madera deteriorada.

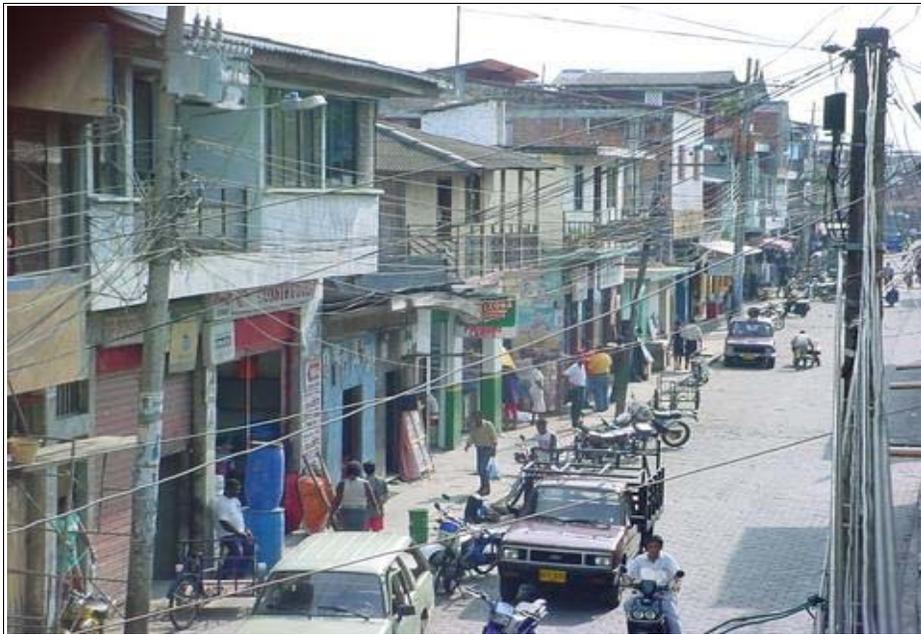
En general las viviendas de ladrillo y/o concreto, popularmente denominadas viviendas en "material", se construyen teniendo en cuenta elementos de amarre como vigas y columnas que cofinan muros o conforman pórticos. Al parecer la experiencia del terremoto de 1979 contribuyó al mejoramiento, en parte, de las prácticas constructivas de la zona de estudio, en relación con dotar a las edificaciones de "material" de elementos de amarre. Sin embargo pudo establecerse que muchos sectores presentan deficiencias constructivas, evidenciadas en asentamientos diferenciales por falla de la cimentación

(hundimientos de pilotes, losas de cimentación) y agrietamientos en muros; deterioro de estructuras de concreto debido, primero que todo, a las condiciones agresivas de la zona por ambiente salino y a la corrosión en el acero de refuerzo por poco espesor del recubrimiento de los elementos estructurales (vigas y columnas); fallas en la construcción de losas macizas (sistema constructivo predominante) como elemento de entrepiso o cubierta, debido a la falta de acero negativo, lo cual se manifiesta en deflexiones y fisuramiento; secciones insuficientes en elementos estructurales, debido posiblemente al desconocimiento de los requisitos mínimos exigidos por la Norma de Construcción sismo resistente Colombiana NSR-98, para el dimensionamiento de elementos estructurales (columnas y vigas); deficiencias en el manejo de cuantías mínimas de refuerzo longitudinal y transversal y distribución entre estribos; deficiencias en la preparación de concretos por el excesivo adiciónamiento de agua, lo que genera pérdidas de la resistencia; falta de redundancia estructural, de amarres en culatas; inadecuados amarres entre muros y cubierta y concentraciones de masas como tanques elevados en terrazas.

**Foto 19.** Viviendas en material (Calle del Comercio).

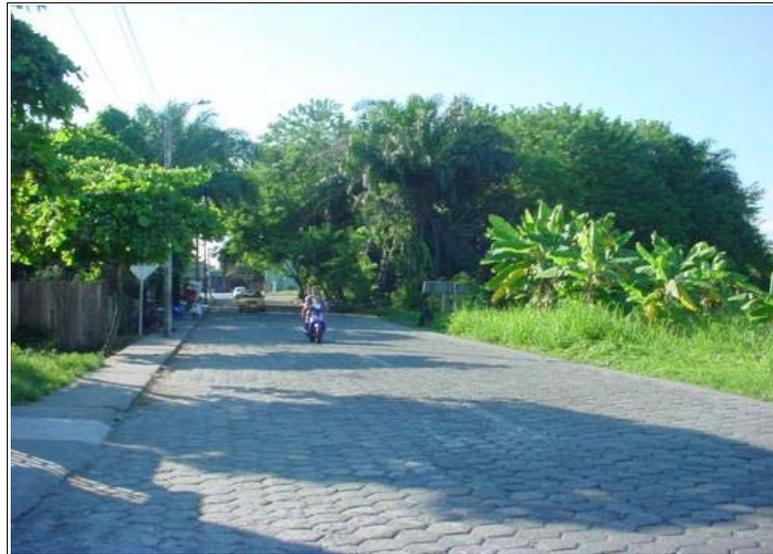
Éstas presentan una vulnerabilidad por resistencia alta, que es generalizada en la mayoría de sectores que componen el área urbana de Tumaco, debido a que fueron construidas en su mayoría sobre rellenos hidráulicos no técnicos constituidos por basuras o material de aserrío con baja capacidad portante, que pueden fallar por hundimientos, dado que las vibraciones sísmicas por lo general se amplifican sobre suelos blandos, poco consolidados.

**Foto 20.** Vía adoquinada sobre relleno hidráulico.

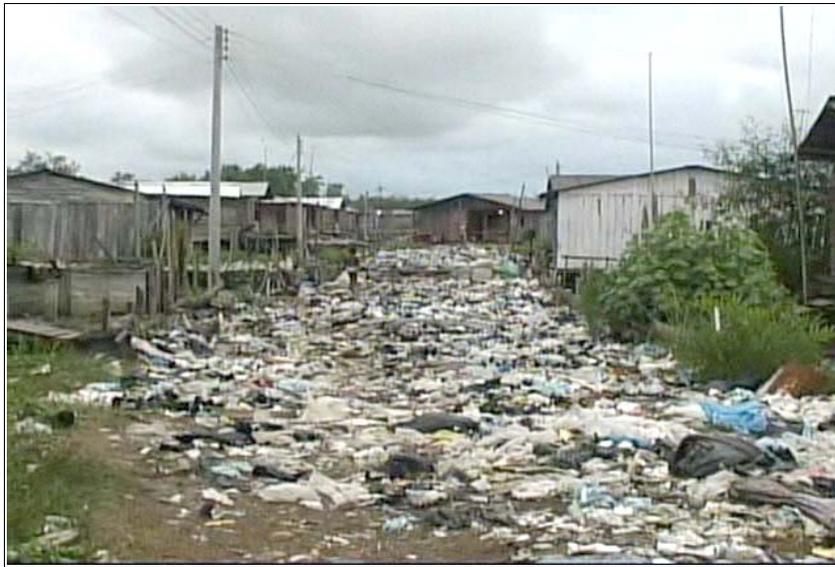
**Foto 21.** Relleno de vías con basuras, Barrio Once de Noviembre, Sector 32.

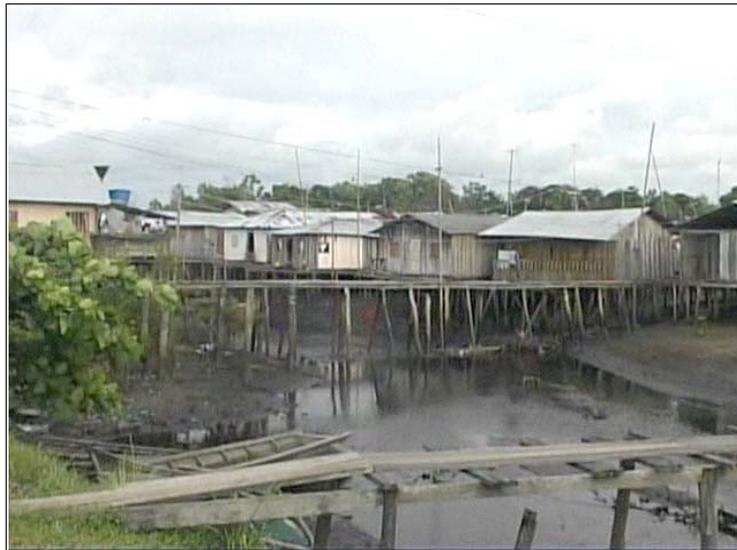
El grado de vulnerabilidad de las vías palafíticas (Sectores 1 y 16 y 17) en la Isla de Tumaco es alto. Presentan fallas constructivas y estructurales, evidenciadas por la falta de amarres y conexiones inadecuadas entre los elementos que conforman la estructura; ausencia de elementos de arriostramiento o diagonales de rigidización; gran esbeltez (hasta 4 m) y franco deterioro de los pilotes por pudrición en la zona más expuesta al cambio de marea. En la Isla del Morro los puentes palafíticos en madera se localizan en el Sector 25, Sector de Playa Arrecha, con iguales condiciones de la isla Tumaco.

**Foto 22.** Puentes palafíticos, Playa Arrecha, Sector 25.

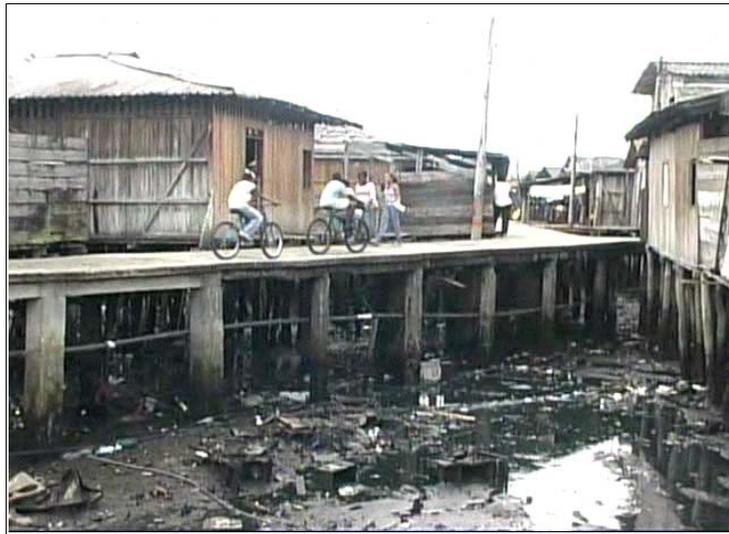
Se localizan en el Sector 15 o "Sector de los Puentes" (barrios Primavera, Venecia, las Flores, Progreso, Marquez). Están construidas con pórticos y losas macizas de un ancho promedio de 1,5 m. Presentan fallas constructivas y estructurales, como falta de arriostramiento lateral, pandeo y fisuramiento de losas, deterioro por sulfatación y corrosión del acero en losas/vigas/columnas (en las zonas expuestas a cambio de marea). El deterioro es causado por poco espesor del recubrimiento y deficiente calidad de la mezcla de concreto. A estas vías llegan puentes palafíticos secundarios en madera con deficiencias y deterioro como los ya descritos. Este sector se caracteriza por gran longitud de los puentes y alta densidad de vivienda.

**Foto 23.** Puentes Palafíticos en Concreto, Sector 15.

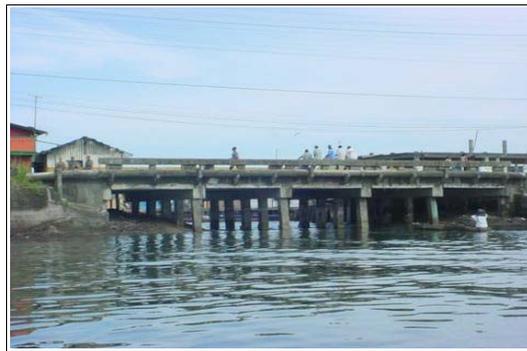
**Foto 24.** Puente El Pindo.

El Puente El Pindo (con daños en 1979) fue reparado, reforzado y prácticamente reconstruido entre 1997 y 1998. Sin embargo, ya presenta deterioro en los pilotes, debido a las fuertes corrientes que se generan en el sitio, por disminución de la sección transversal del estero. Presenta alta vulnerabilidad por resistencia.

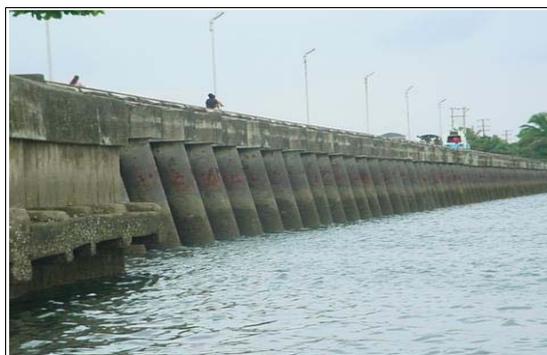
**Foto 25.** Viaducto El Morro.

El viaducto de El Morro (fracturación de columnas, hundimiento de los apoyos por licuación de suelos y fallas por punzonamiento en la losa en 1979), se reconstruyó entre 1996 y 1997, dotándolo de una estructura bastante redundante en cuanto a número de pilotes, diámetro y profundidad de cimentación. Su grado de vulnerabilidad es bajo.

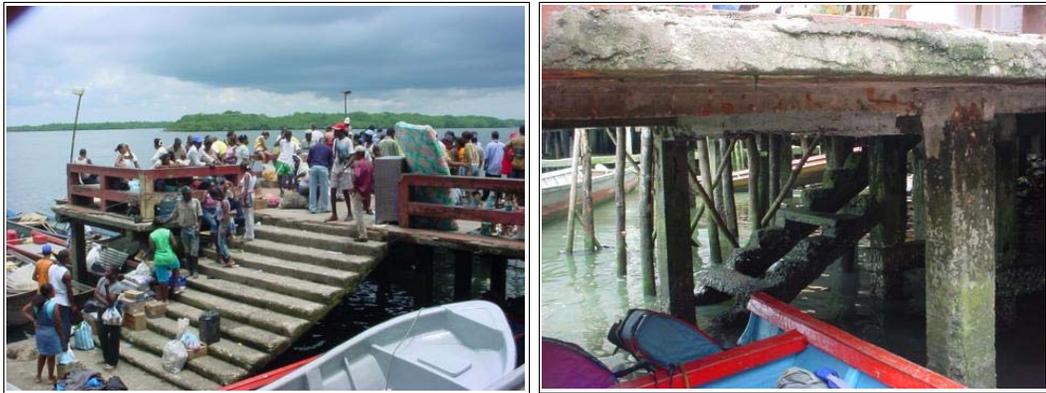
El 80 % de los muelles públicos de Tumaco presentan un estado regular a malo de conservación, por deterioro de las estructuras de concreto (losas, pórticos) debido a sulfatación y corrosión de los aceros. En algunos se evidencian fallas estructurales, hundimientos y grietas. Al igual que muchas de estructuras palafíticas analizadas en el estudio, éstos carecen de arriostramientos diagonales. Todo esto tipifica un alto grado de vulnerabilidad por resistencia.

**Foto 26.** Muelle público, Sector 16.

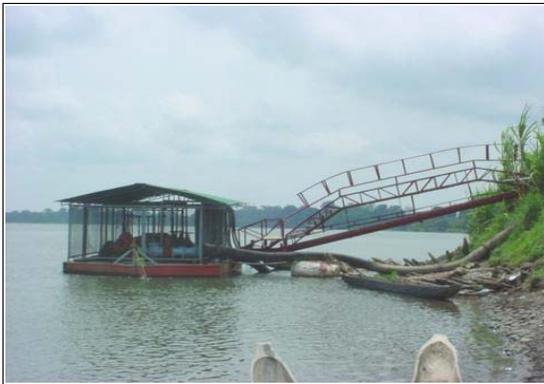
Uno de los tres cables que sostiene la barcaza está muy corroído.

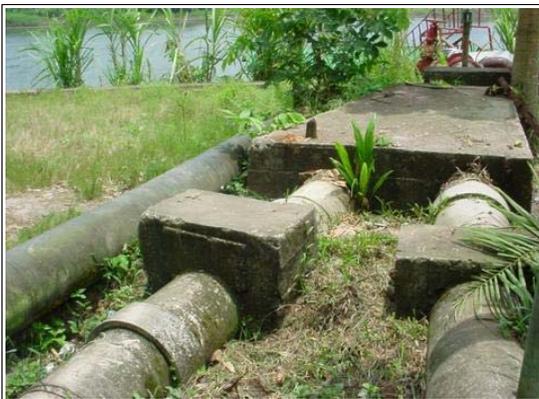
La red de aducción que conduce el agua desde la bocatoma hasta la planta de tratamiento es en gran parte de asbesto cemento; los pasos de canales y esteros se hacen en tubería de hierro fundido, con conexiones rígidas. Estos tipos de tuberías y conexiones poco flexibles y adaptables a cambios del terreno hacen que esta componente del sistema tenga

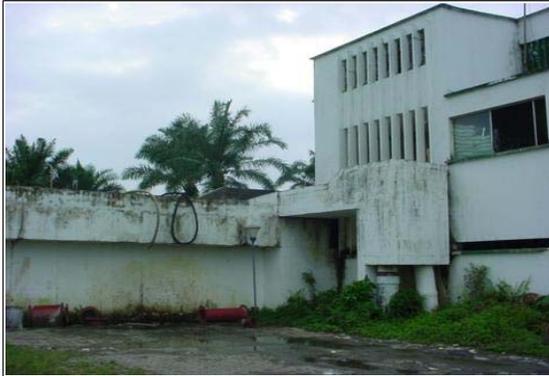
**Foto 28.** Planta de tratamiento.

En la planta de tratamiento existe deterioro progresivo representado en algunas grietas en muros, (zona de decantación y de filtración); fugas en casi todas las válvulas de tipo mariposa y tuberías. Fugas en la tubería de retrolavado están generando socavación del suelo en algunas zonas (fisuras en pisos). Este deterioro puede ocasionar la corrosión de acero de

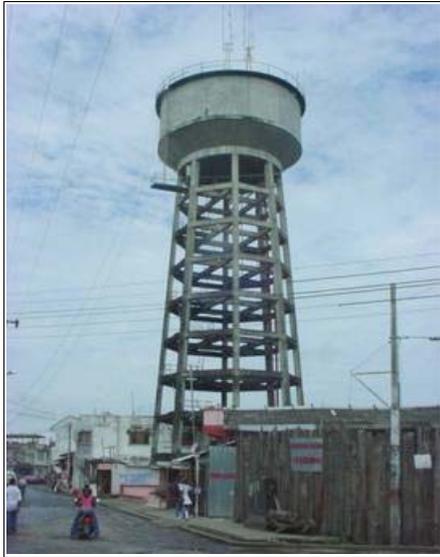
**Foto 30.** Tanque Calle Caldas.

Las estructuras que originalmente se diseñaron y construyeron para el almacenamiento de agua, localizadas en El Morro (tanque Barrio Libertadores) y los dos tanques de la Isla de Tumaco (Caldas y San Judas), tienen alta vulnerabilidad por resistencia, pues en todos se observó deterioro en los elementos estructurales (acero a la vista).

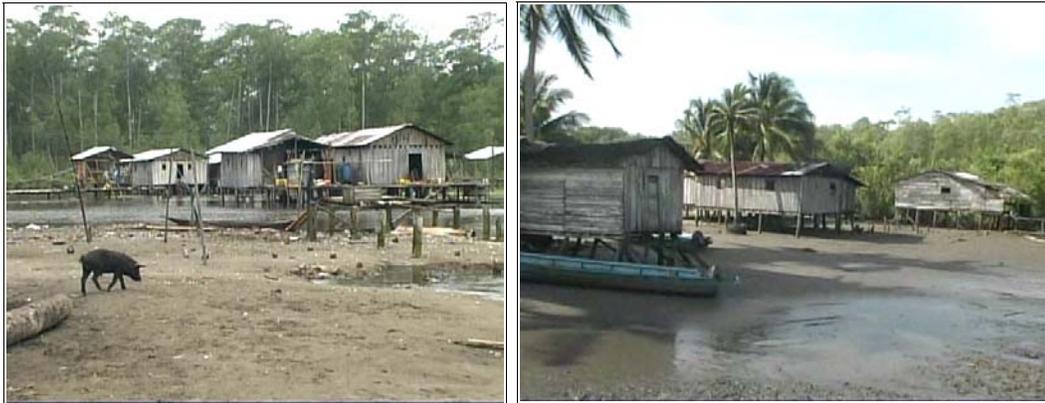
Alrededor del 80 % de las edificaciones que componen las poblaciones visitadas (excepción de Tumaco) son construcciones en madera de un piso (muros portantes y cubierta en teja de lámina de zinc a dos aguas), la mayoría sobre pilotes. Presentan deficiencias constructivas y estructurales, como carencia de diagonales de arriostramiento entre pilotes, amarres deficientes entre elementos constituyentes de las viviendas (pilotes, muros y techos). El 20 % restante son construcciones de ladrillo/concreto o mixtas (primer piso en madera y segundo en otro material), que, al igual que las viviendas de madera en general están cimentadas sobre pilotes, de concreto o madera. Es común observar deterioro de pilotes, falta de recubrimiento de acero y deficiencias en los materiales de construcción.

**Foto 31.** Viviendas palafíticas en Guachal de la Costa y Playa Nueva.

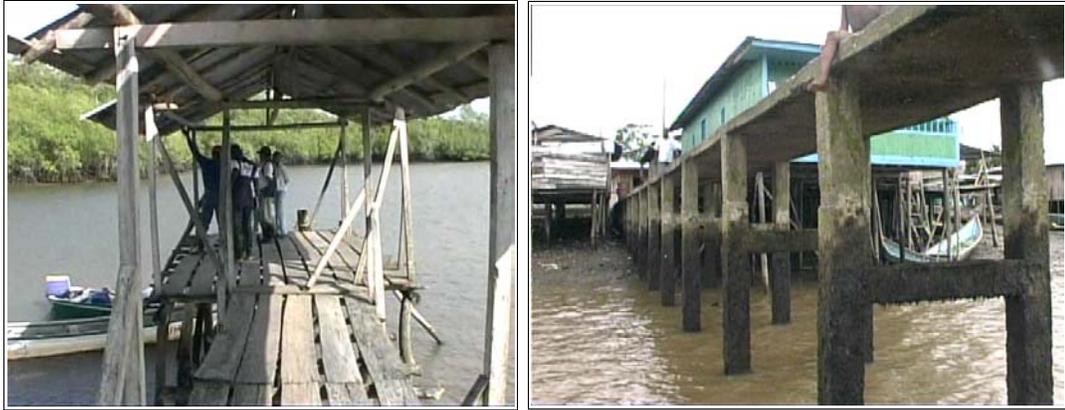
Se encontró que los componentes existentes de sistemas urbanos y líneas vitales, como puentes o muelles palafíticos, presentan deficiencias constructivas, estructurales y deterioro. En estructuras de madera están representadas en la falta de diagonales de arriostramiento, deficientes amarres entre los elementos y en estructuras de concreto falta de diagonales de arriostramiento como en los de madera, deterioro en el concreto y corrosión del acero por falta de recubrimiento, deflexiones en losas por falta de refuerzo negativo, entre otros.

**Foto 32.** Muelles de madera y concreto deteriorados.
