COMITÉ LOCAL PARA LA PREVENCIÓN Y ATENCIÓN DE DESASTRES

EVALUACIÓN DE AMENAZAS NATURALES Y BASES PARA LA MITIGACIÓN DE RIESGOS EN EL ÁREA URBANA DEL MUNICIPIO DE BUENAVENTURA

ZONIFICACIÓN DE AMENAZAS POR CARTOGRAFÍA SOCIAL

COMUNA 6

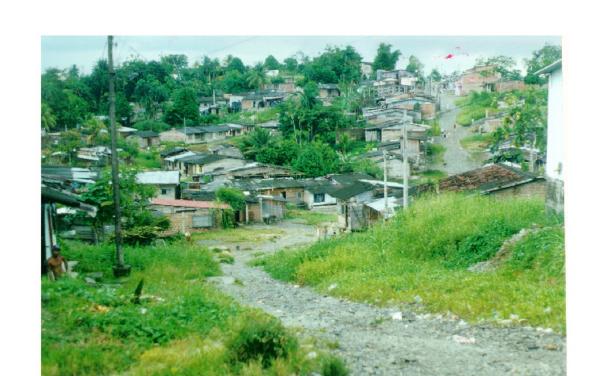
Vías inadecuadas

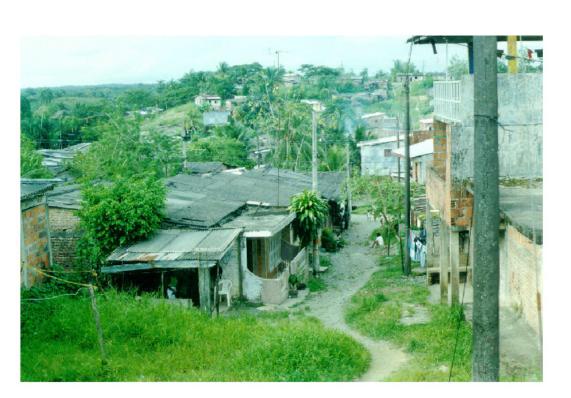
Ningún manejo de aguas Iluvias

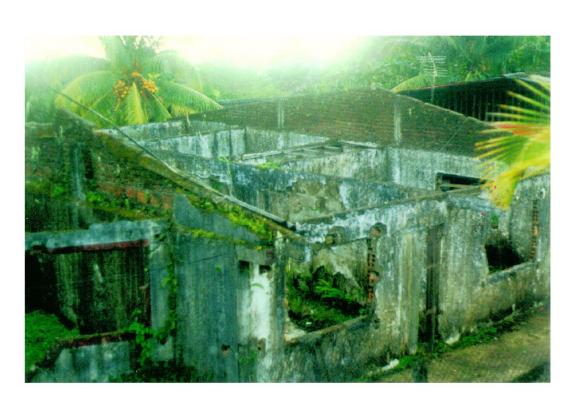
Vivienda abandonada

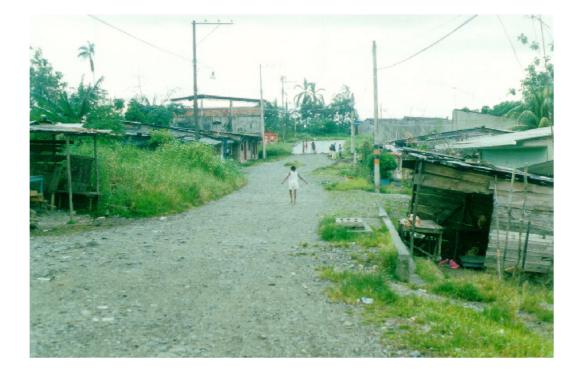
Obras de infraestructura inconclusas

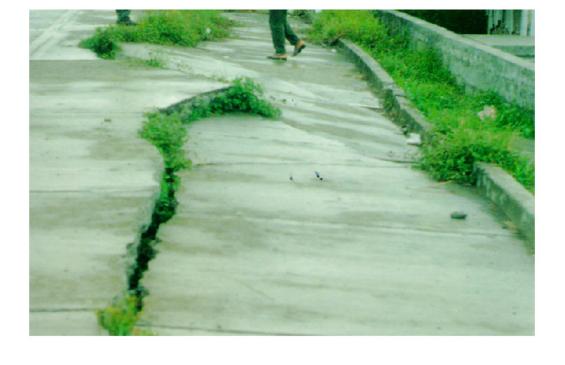
Pavimento fracturado. ¿calidad de la obra? ¿hundimiento?

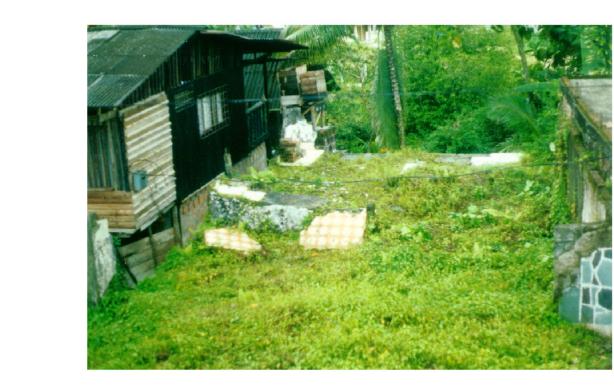
Puente palafítico
