POBLACIONES EVALUADAS.

1. TUMACO.

1.1. Cabecera municipal de Tumaco.

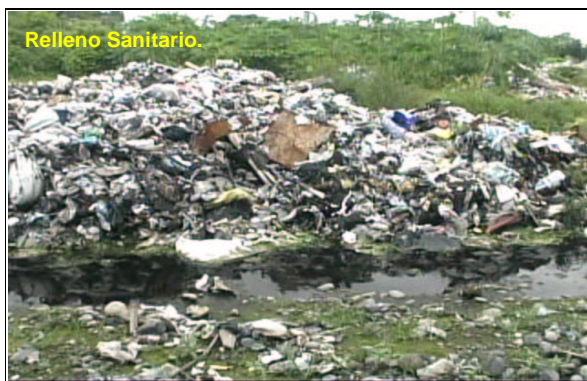
Relleno Sanitario.

transportados hasta el Corregimiento de Buchelli donde se ubica el Relleno Sanitario con bodegas para reciclaje. Este relleno es realmente un botadero a cielo abierto que no se ha construido ni planificado bajo consideraciones técnicas. Según Arellano (2003b), la infraestructura del servicio es insuficiente, las bodegas de reciclaje no operan técnicamente y la cobertura del servicio es baja.

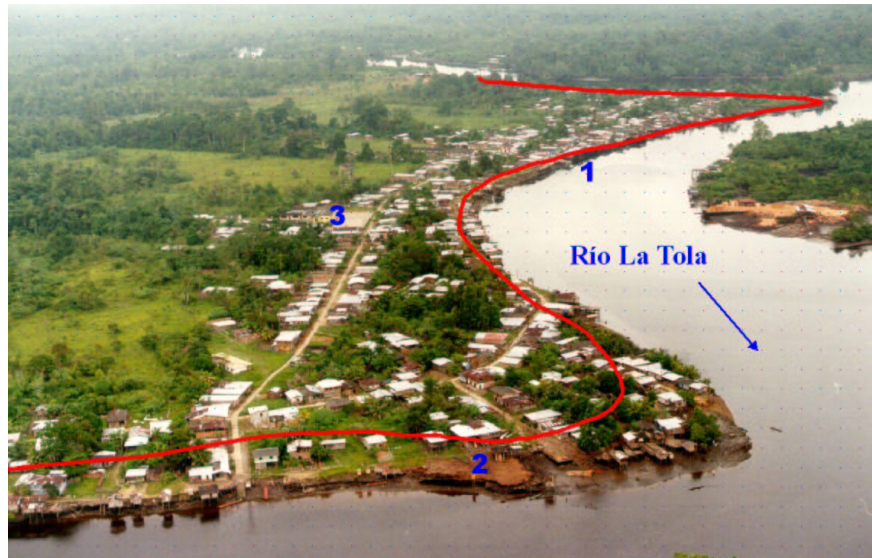
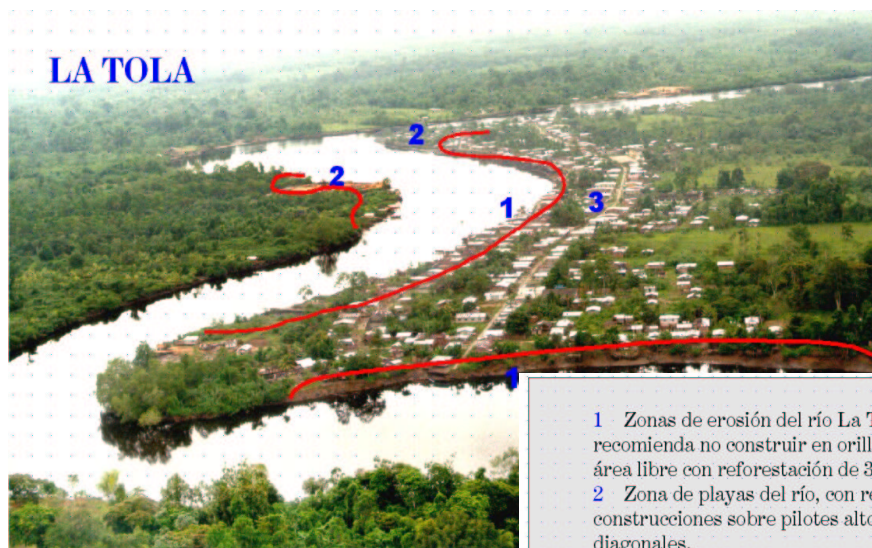
7.3. LA TOLA.

- 1 Zonas de erosión del río La Tola. Se recomienda no construir en orillas y dejar un área libre con reforestación de 30 m de ancho.
- 2 Zona de playas del río, con rellenos y construcciones sobre pilotes altos, sin diagonales.
- 3 Terrenos aluviales más firmes, con áreas para potencial expansión urbana.

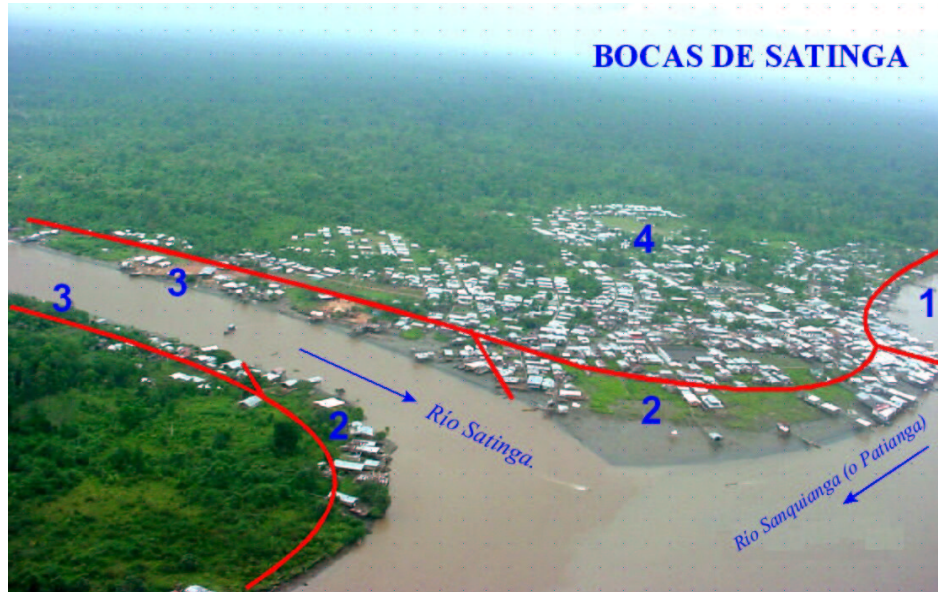
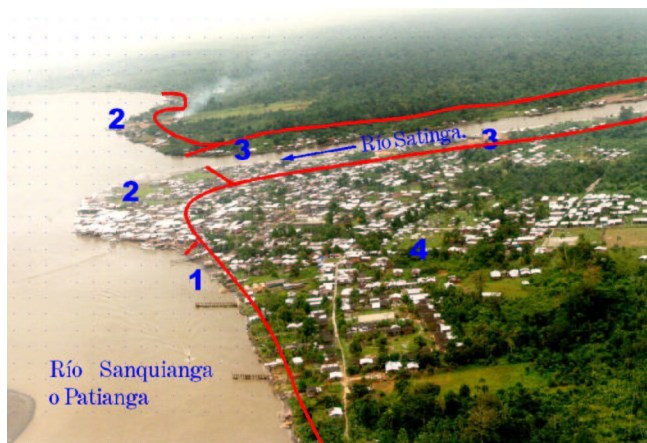
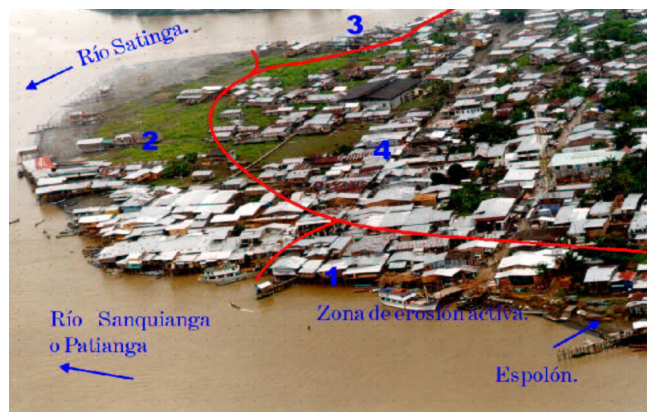
- 1 Zona de erosión del río Patianga. Acciones de mitigación como espolones, muros de contención y dragado no han sido exitosas. Es recomendable dejar una franja de 30 m desde la orilla, sin construcciones y reforestada.
- 2 Playas amplias de la confluencia de los ríos. Predominio de construcciones sobre pilotes altos, sin diagonales.
- 3 Playas estrechas del río Satinga, construcciones sobre pilotes altos sin diagonales.
- 4 Terrenos aluviales más firmes que inchiyen la mayor parte de Bocas de Satinga y potenciales áreas de expansión urbana.

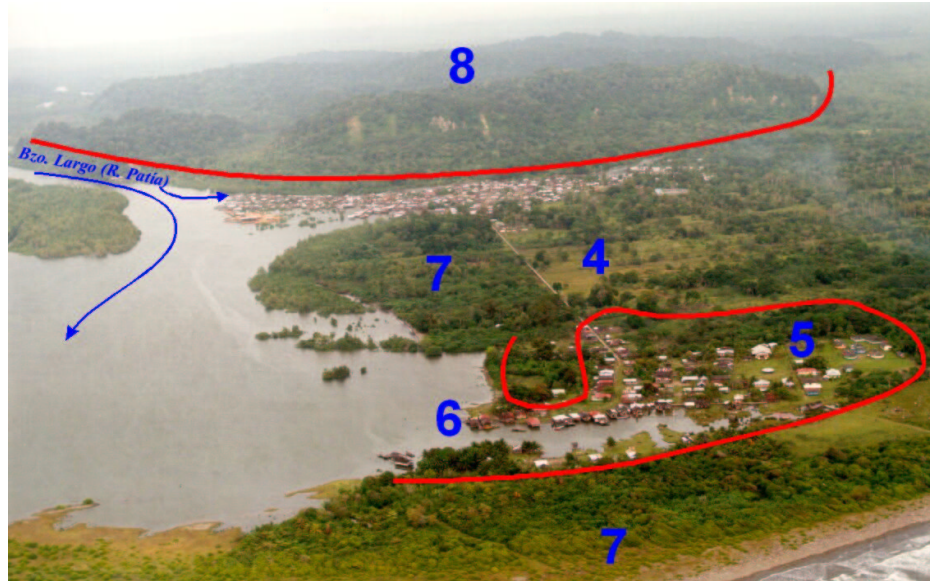
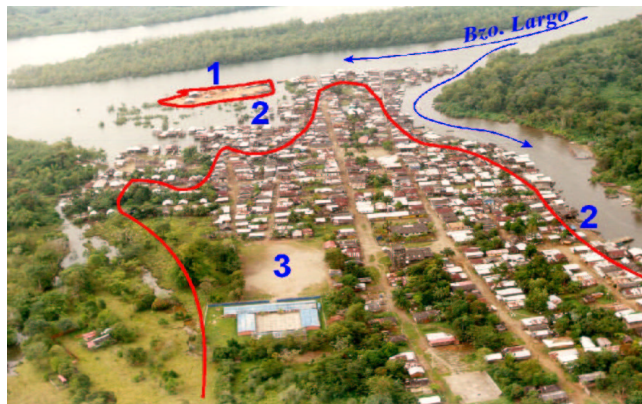
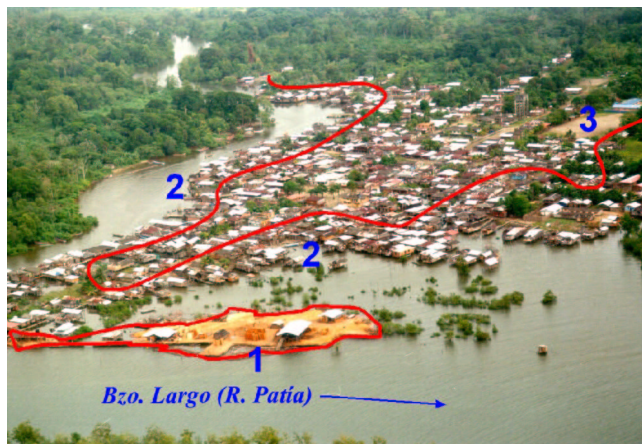
- 1 Relleno de aserrín y madera (sobre barra de arena?).
- 2 Terrenos inundables, construcciones sobre pilotes altos, sin diagonales. En algunos sectores erosión por brazos del río Patía.
- 3 Terrenos más firmes.
- 4 Puente que une a Salahonda con el Barrio La Playa y área deforestada.
- 5 Barrio La Playa.
- 6 Construcciones sobre pilotes altos, sin diagonales, en el Barrio La Playa.
- 7 Áreas vegetadas que se deben conservar y reforestar en parte.
- 8 Colinas de rocas antiguas (las vibraciones sísmicas pueden producir derrumbes).
