**INFORME GENERAL
SALIDA DE CAMPO**

**SANTIAGO DE CALI
UNIVERSIDAD DEL VALLE
FACULTAD DE INGENIERIA**

2007

Geomorfología

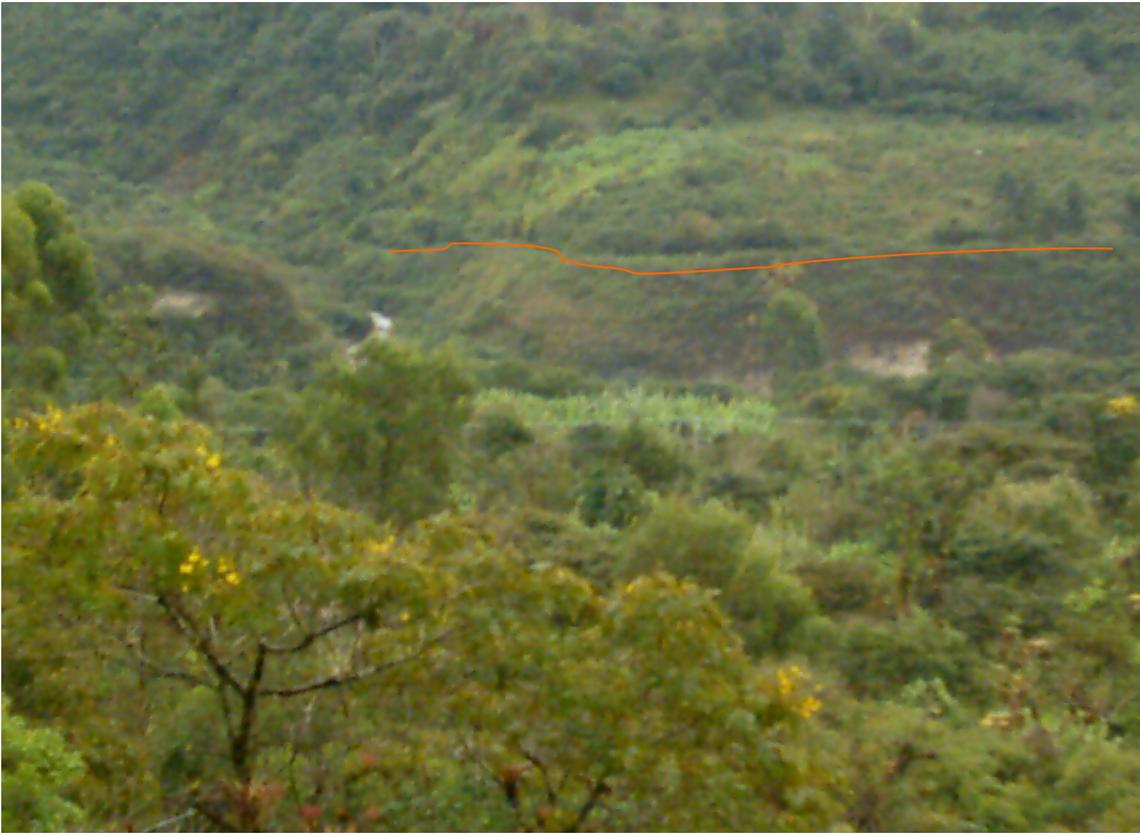
Línea de carretera punto de referencia alcance de la avalancha de 6 de junio de 1994

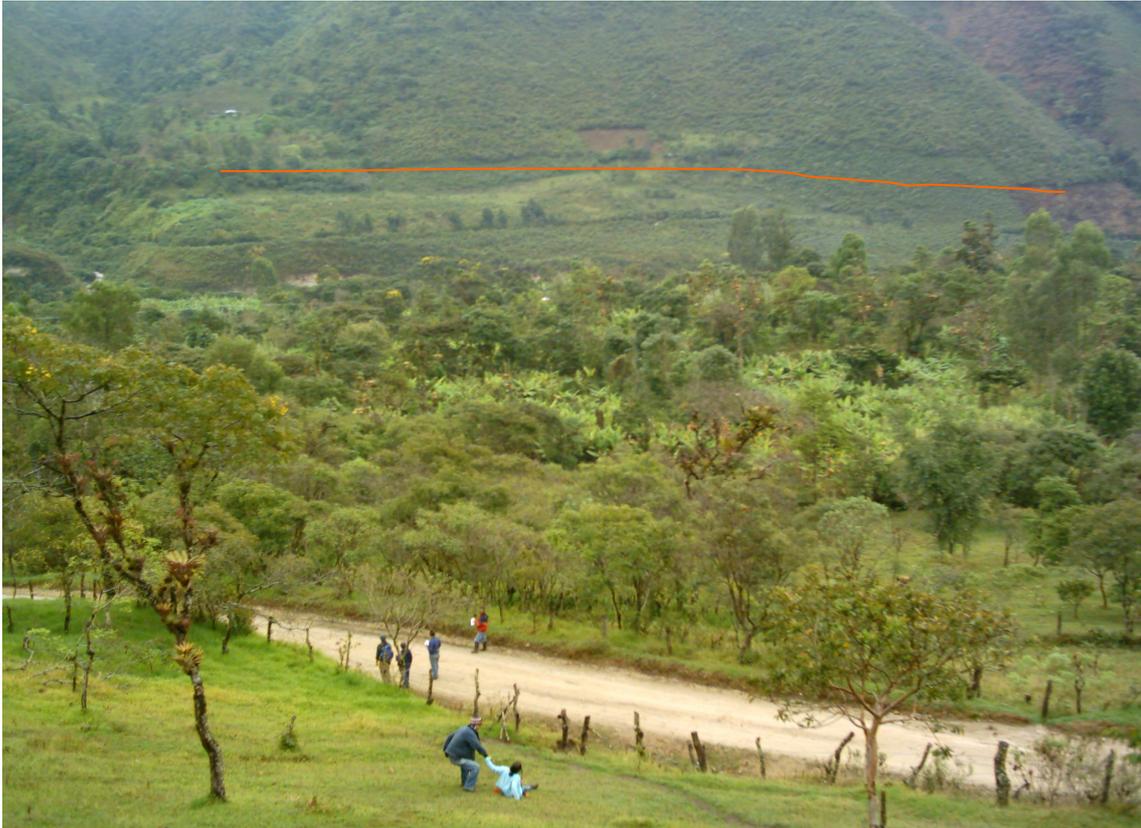
Línea de carretera punto de referencia alcance de la avalancha de 6 de junio de 1994

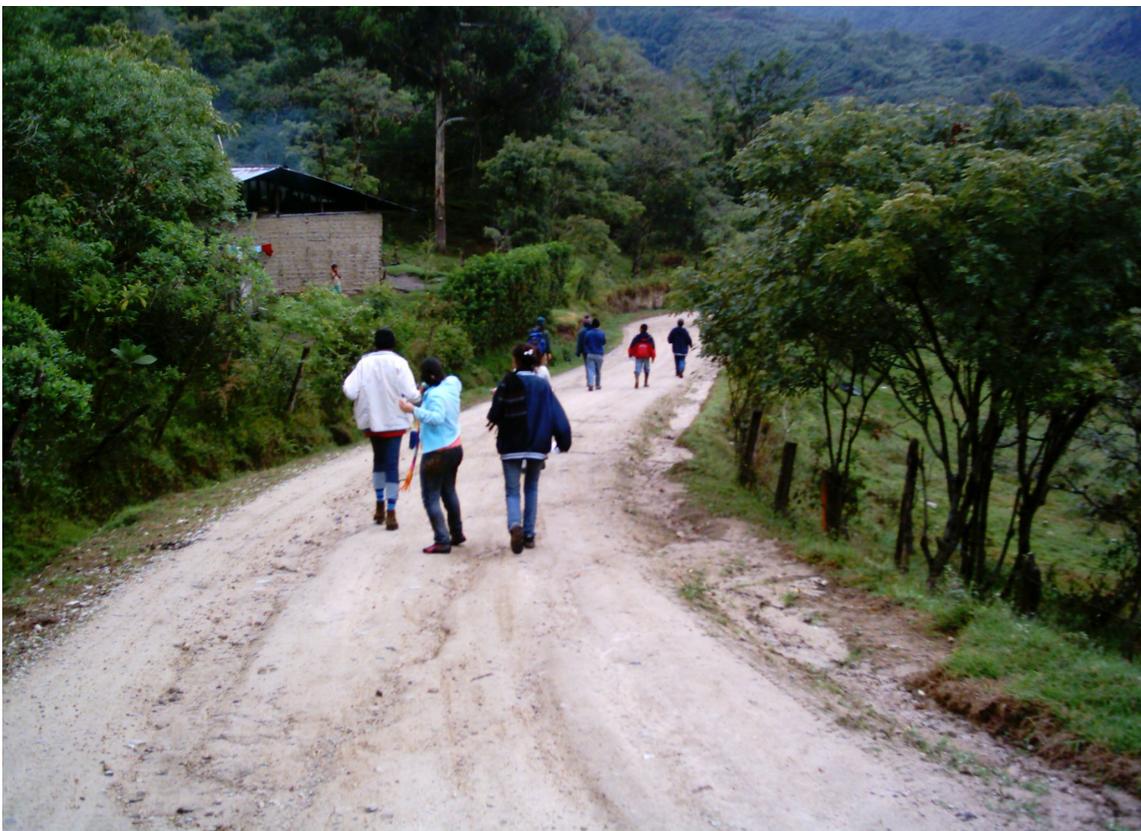
Vía al Buco construida en el año 1997 no hace parte del relleno de la avalancha de 1994, a pesar del tipo de suelo algo arcilloso.

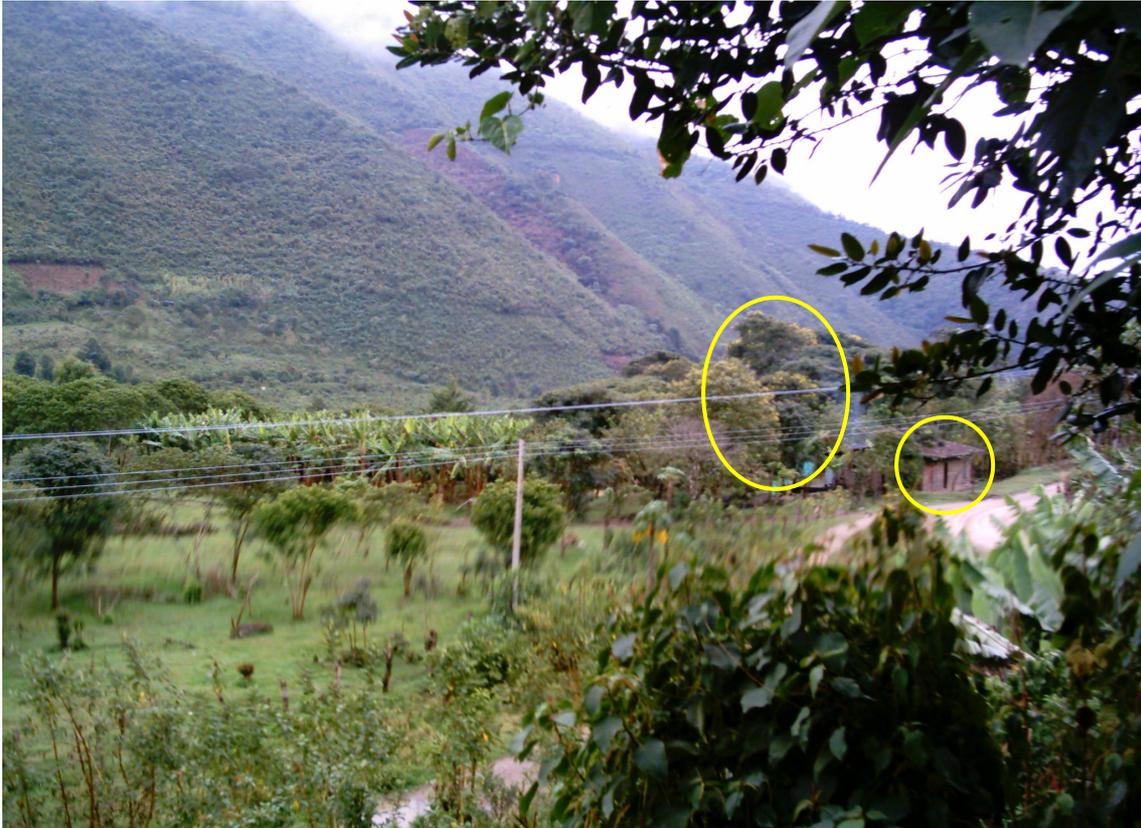
Vivienda y árbol de flor amarilla que no llegaron a ser alcanzados por la avalancha de 1994 aunque paso a pocos metros de estos.

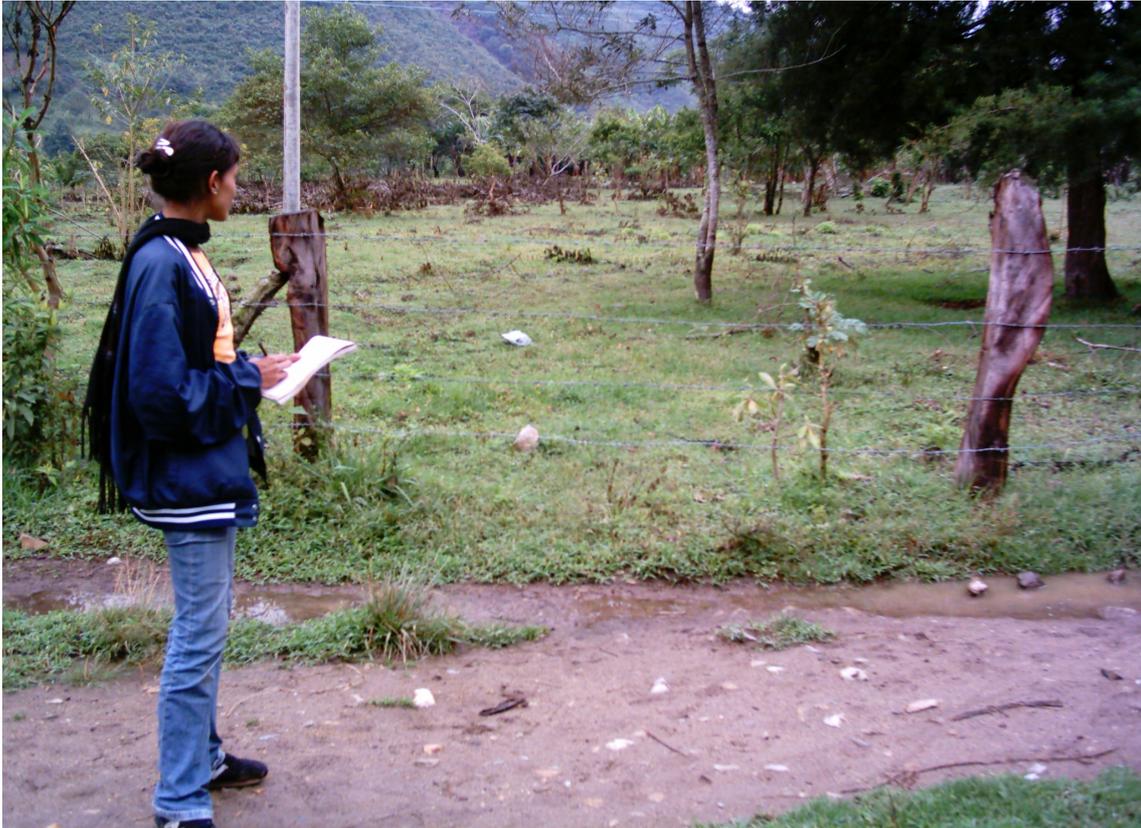
Anterior ubicación de la vereda Llano Buco lo que paso a ser relleno producto de la avalancha de 1994.

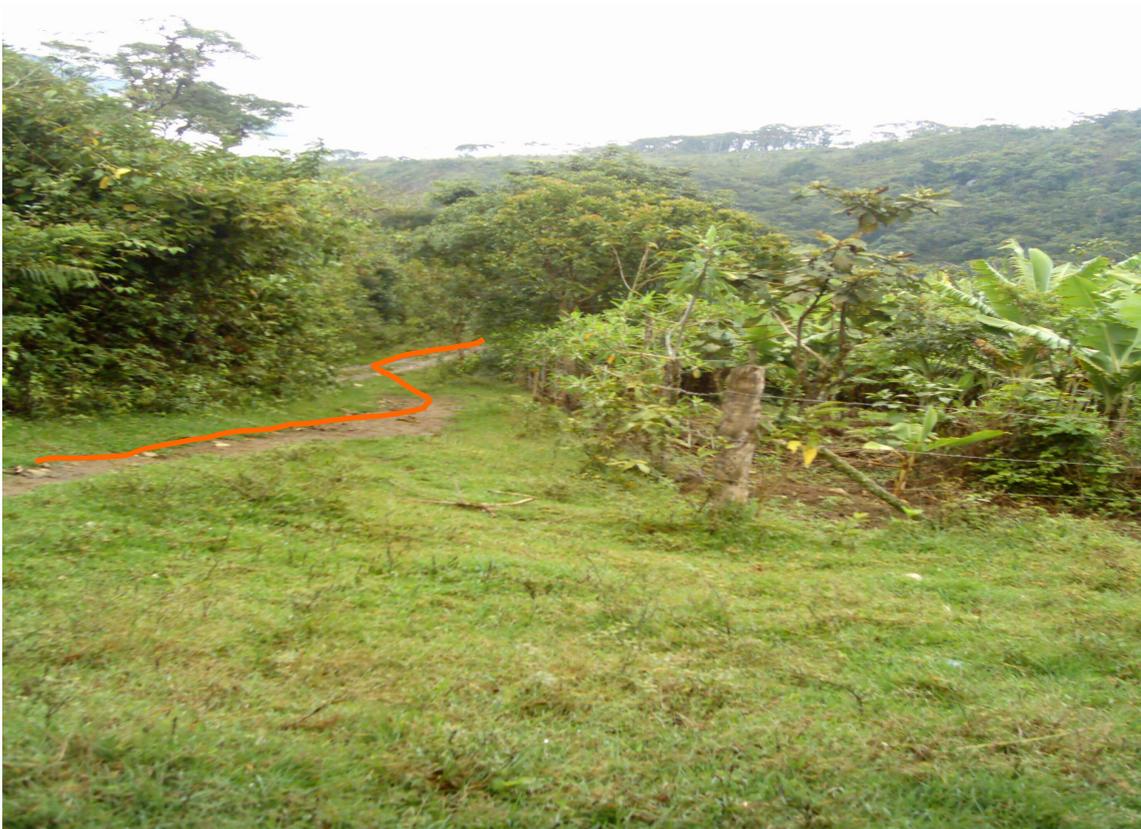
Trocha limite del alcance de la avalancha hacia la derecha aguas debajo del río Páez.

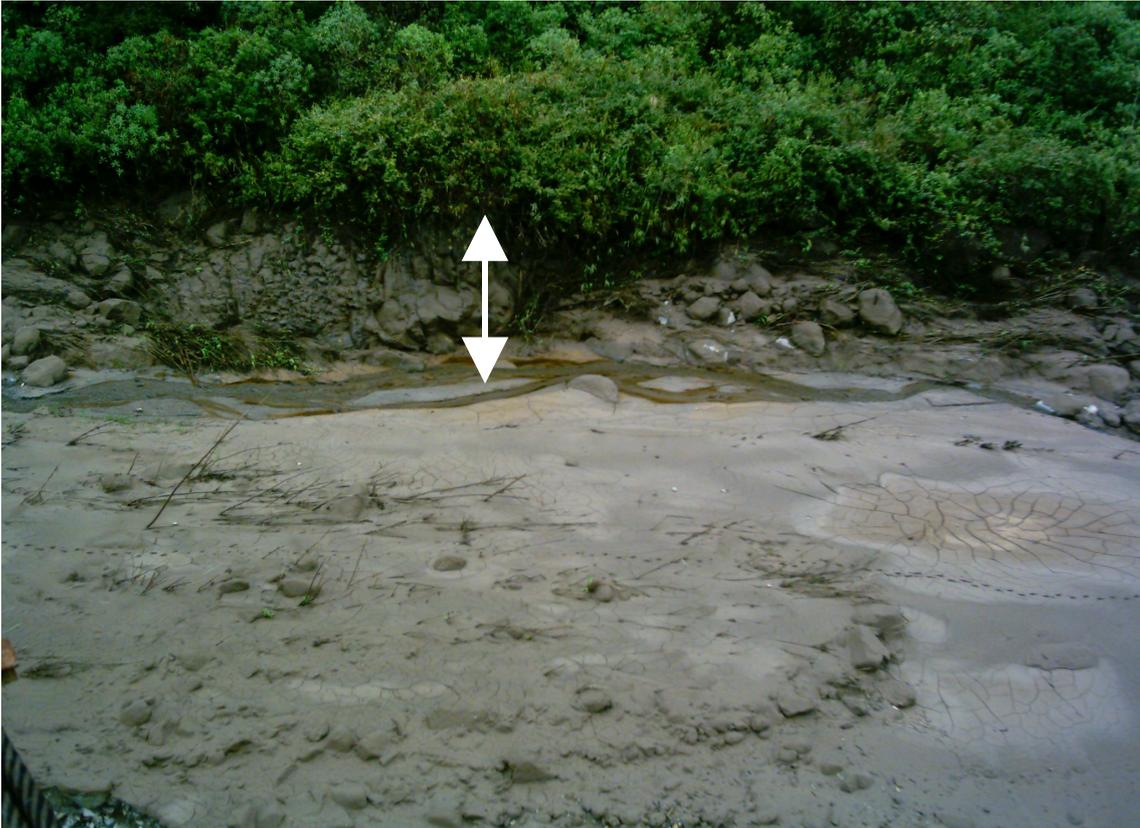
Huella de la avalancha del día 19 – Febrero – 2007 lado derecho aguas abajo

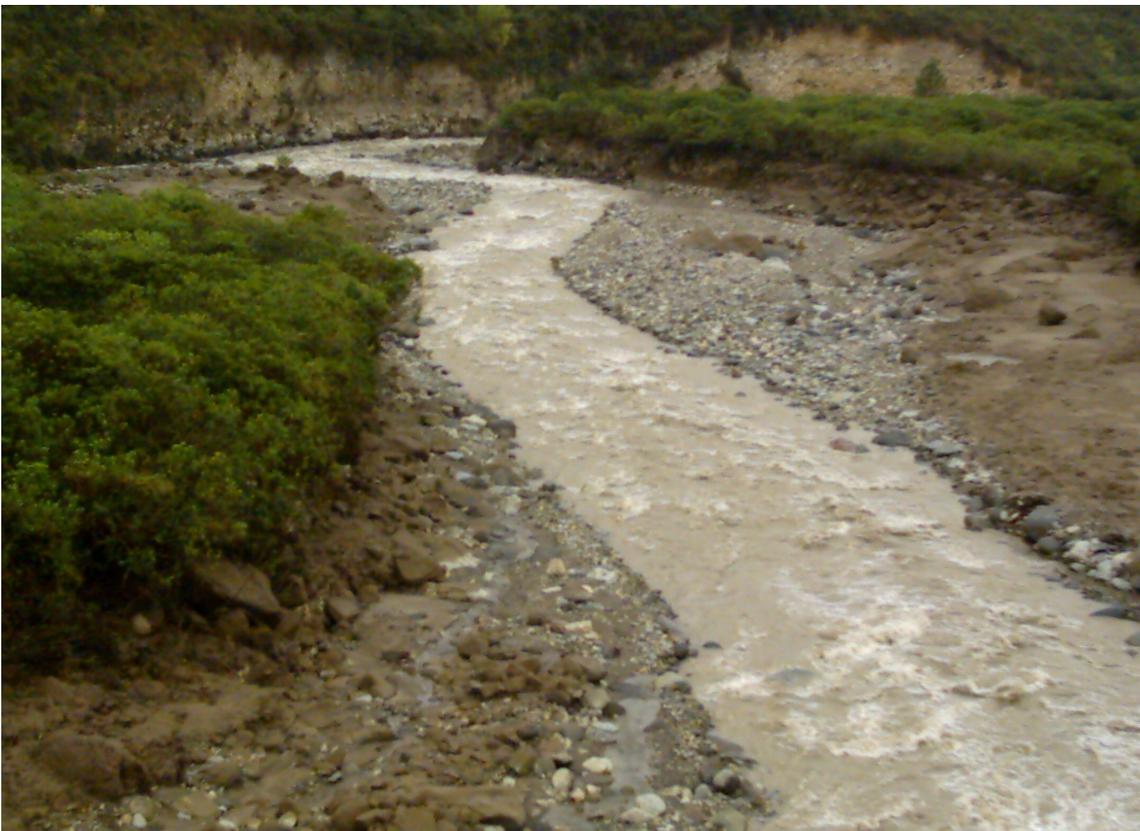
Huella de la avalancha (2007)

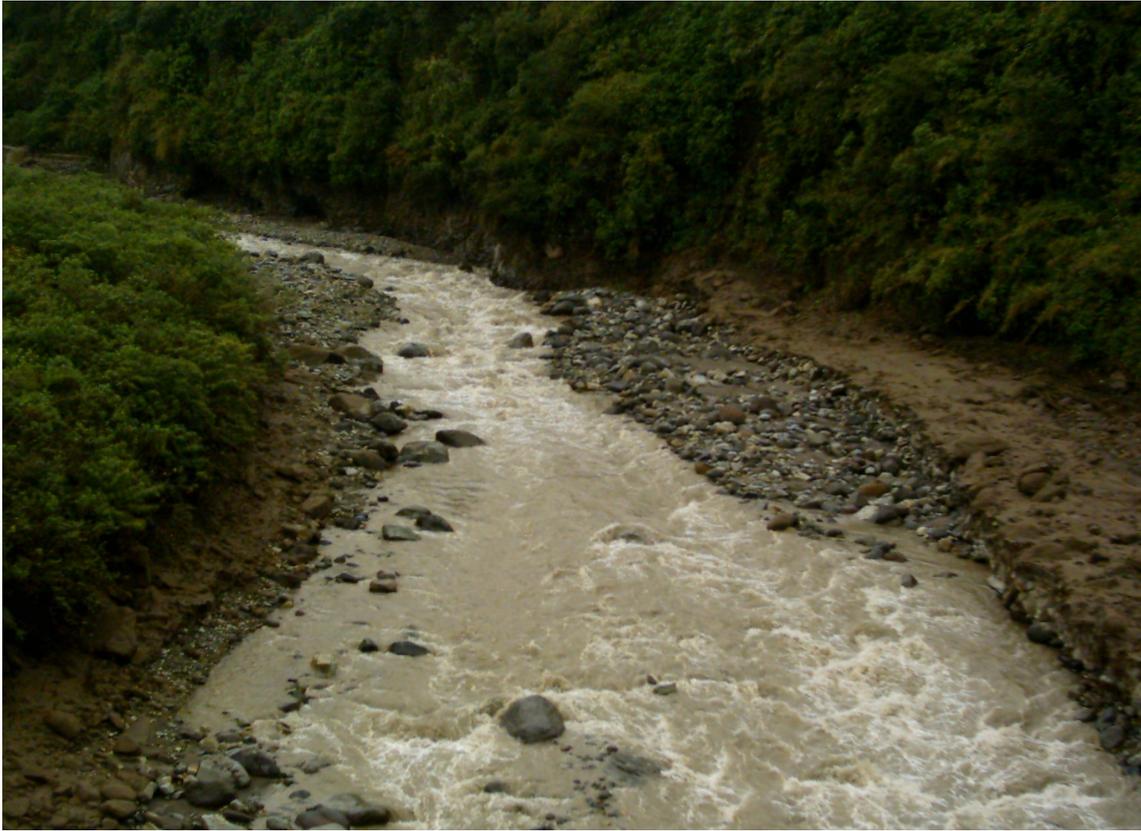
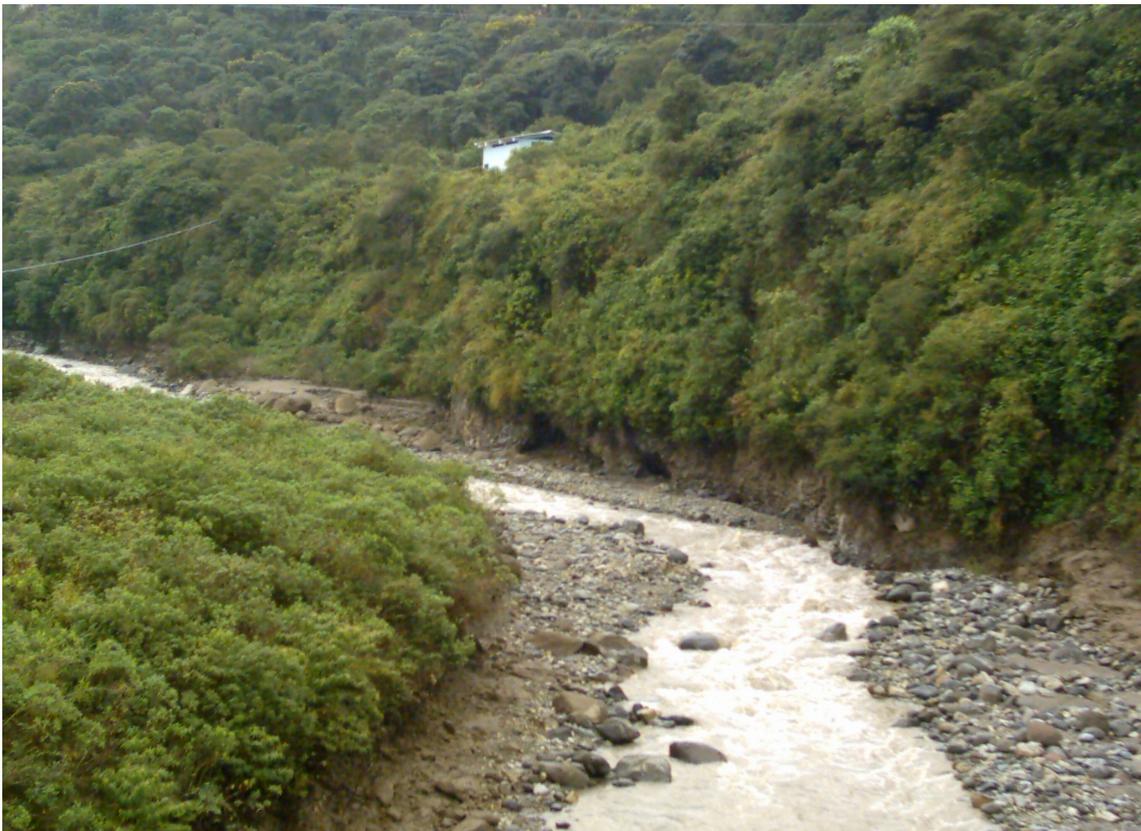
Huella de la avalancha (2007).

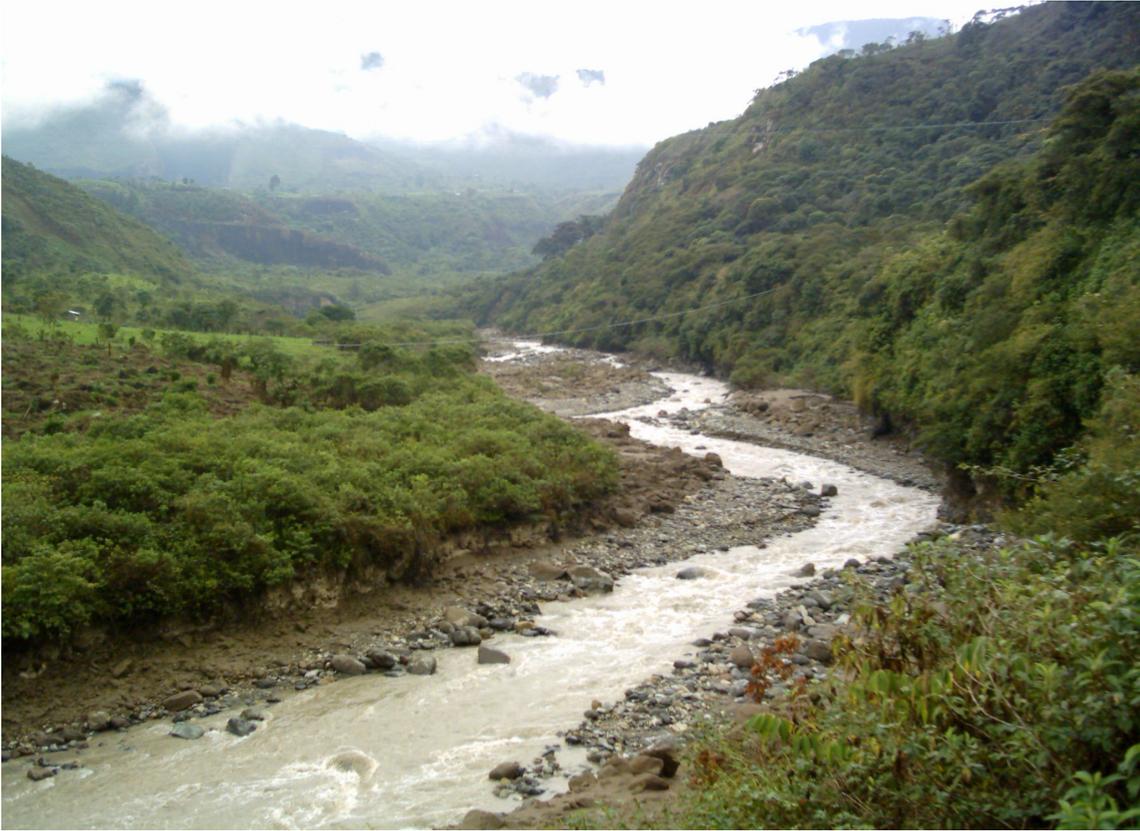
Huella de la avalancha del día 19 – Febrero – 2007 lado izquierdo aguas abajo

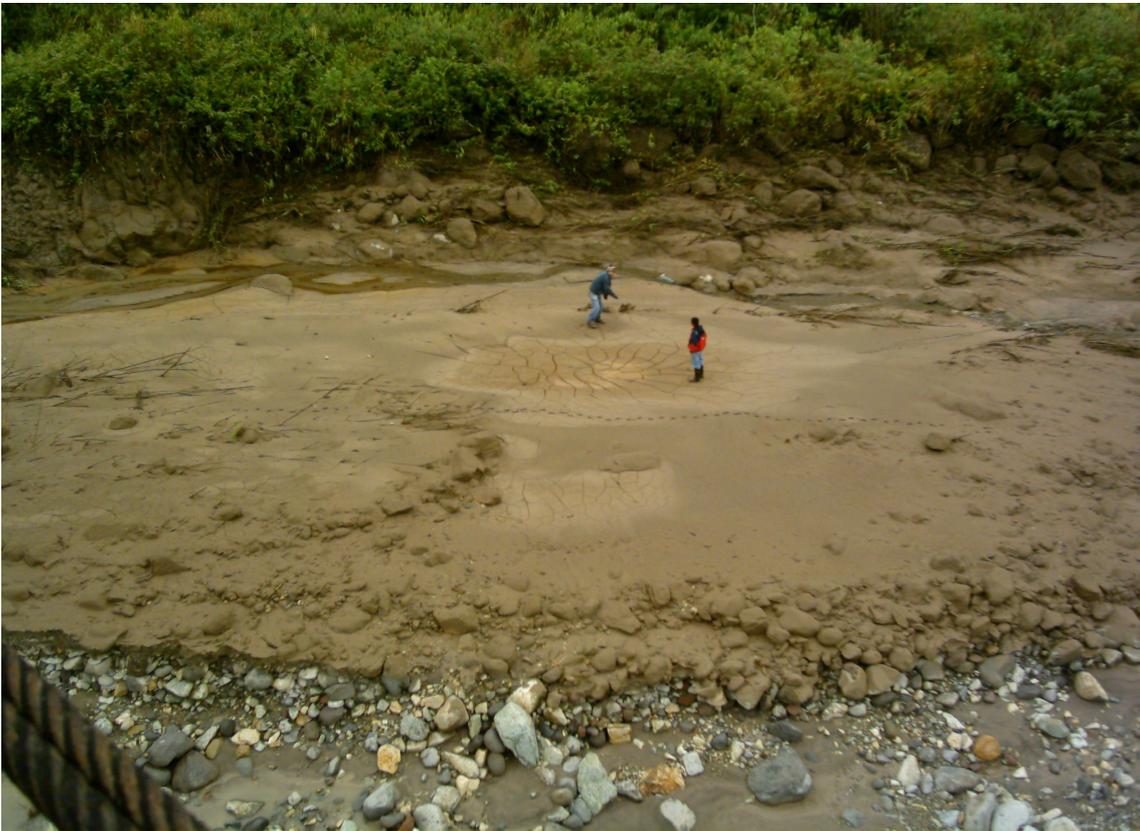
Huella de la avalancha del día 19 – Febrero – 2007 lado izquierdo aguas abajo

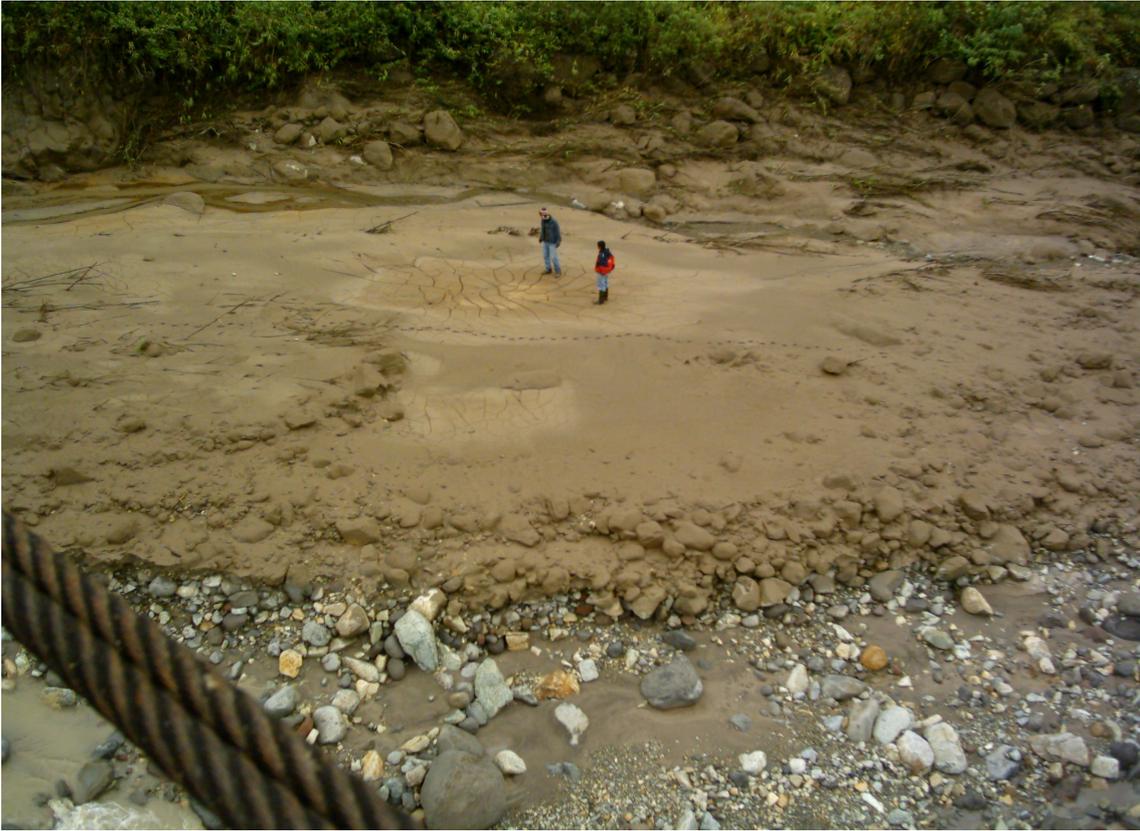
Huella de la avalancha del día 19 – Febrero – 2007 lado izquierdo aguas abajo

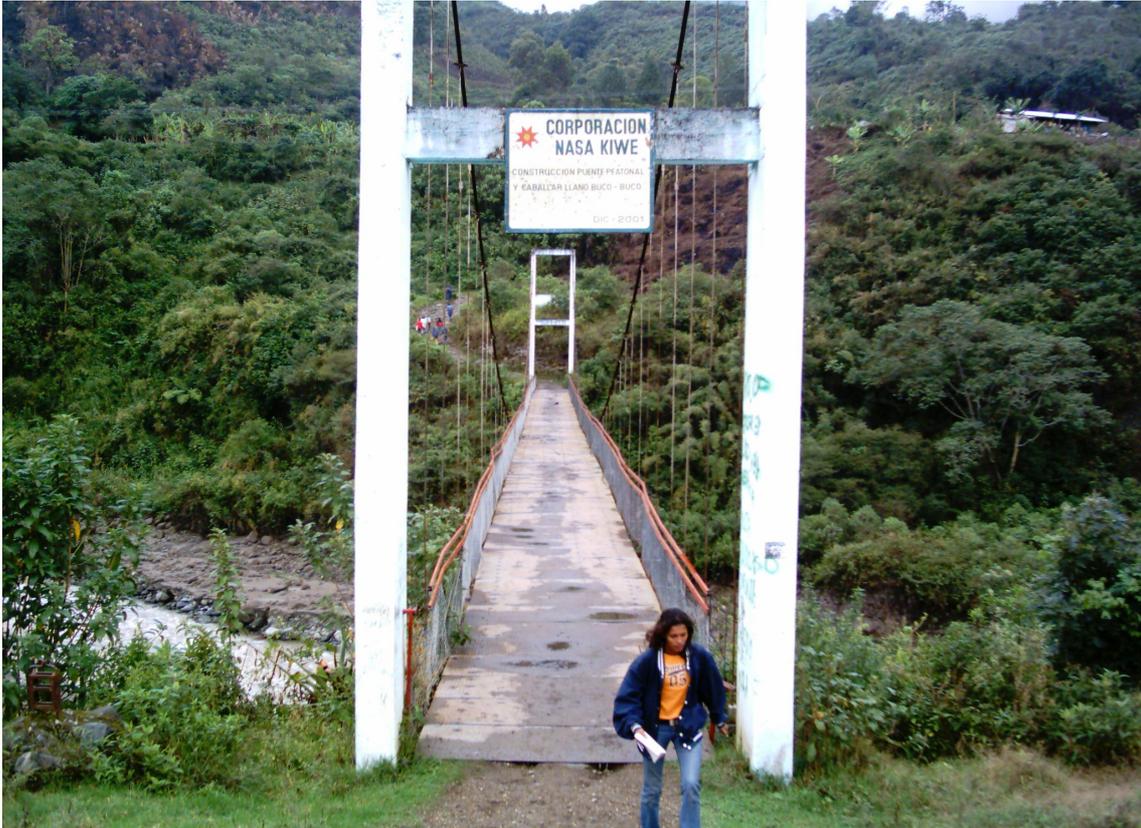
Puente corporación Nasa Kiwe, construido en el 2001. Cabalar Llano Buce Buce, Pasa sobre el río Páez

Durante nuestro recorrido tuvimos la oportunidad de pasar un puente peatona sobre el río Páez y de igual forma observar otros vehiculares que se encuentran soportados por el relleno producto de la avalancha y ante un posible desastre de grandes magnitudes nuevamente los puentes pueden ser destruidos, lo que hay que tener en cuenta es que el caserío de Calato quedaría incomunicado vía terrestre con las veredas de Yosayu y El Buco por lo que seria adecuado buscar otra forma de transportarse entre estas dos zonas o comunicarse para coordinar acciones y en el momento de una evacuación saber si toda la comunidad evacuo y se encuentra en las zonas de refugio preestablecidas. Además hay que tener en cuenta que esta situación de incomunicación puede ser prolongada, por lo cual las zonas de refugio deben contar con unas condiciones para que las personas puedan permanecer aquí por algún tiempo siendo autosuficientes.

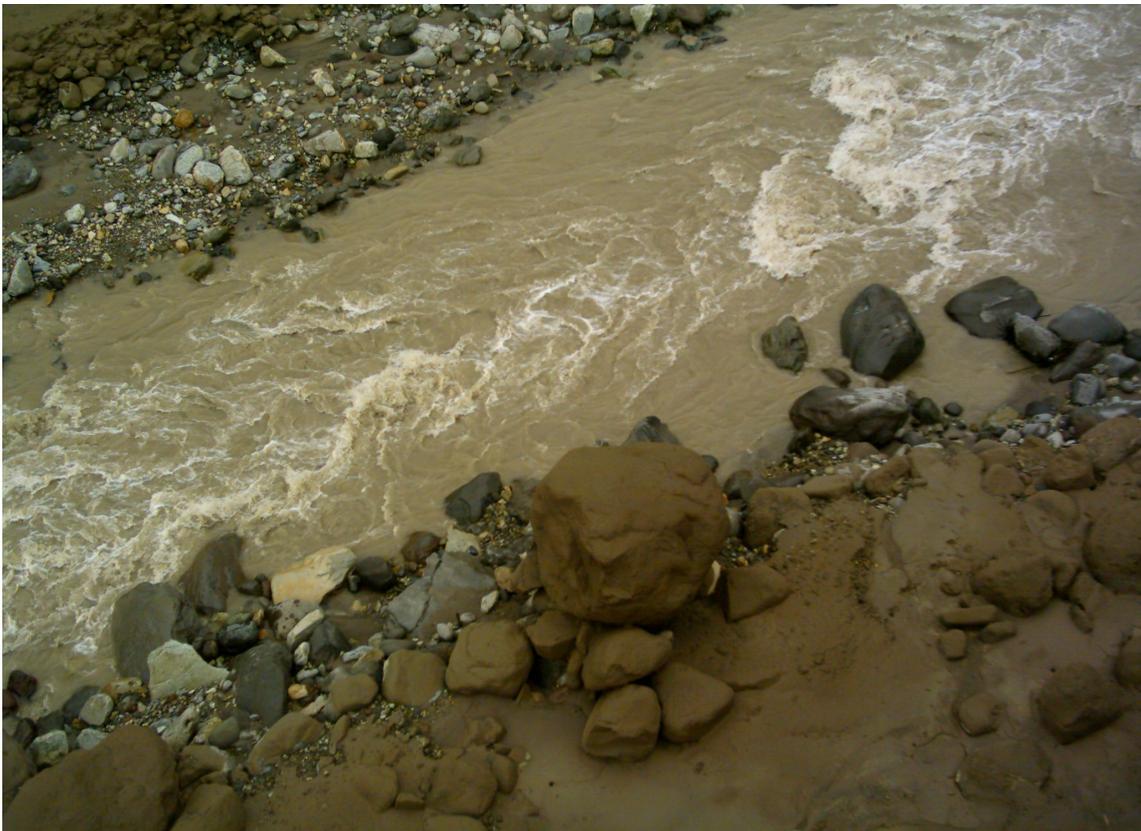
Sedimentos arrastrados por el río en la avalancha del 19 – Febrero – 2007

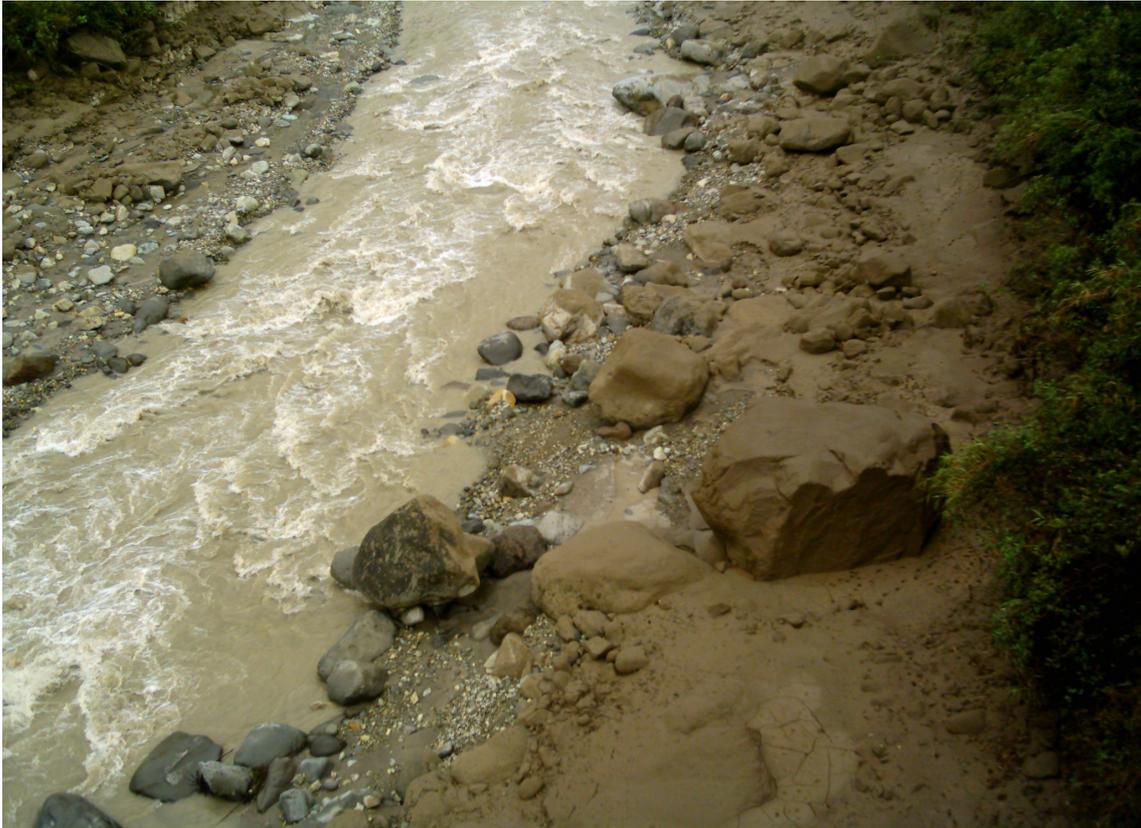
Sedimentos arrastrados por el río en la avalancha del 19 – Febrero – 2007

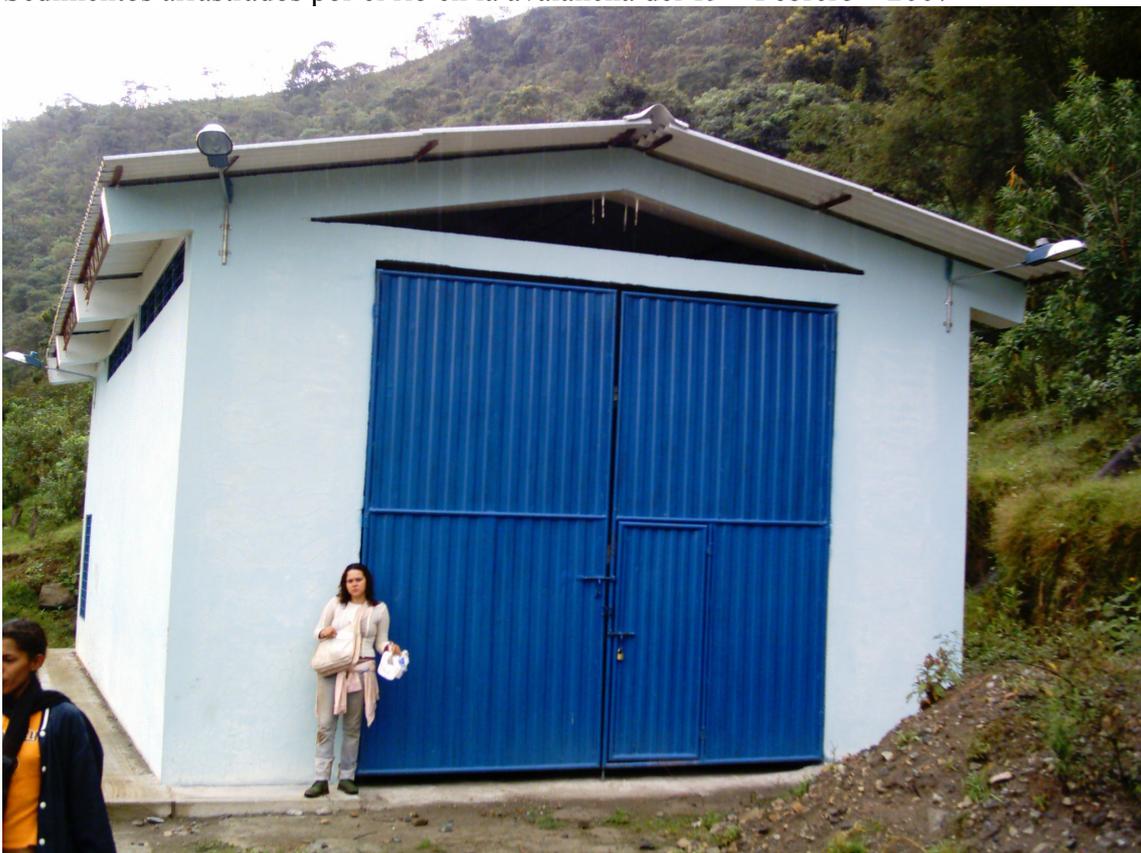
Hidroeléctrica alimentada por el agua de la quebrada Quindao transportada por tubería y canales, esta hidroeléctrica fue construida sobre el relleno producto de la avalancha del día 6 – Junio – 1994.

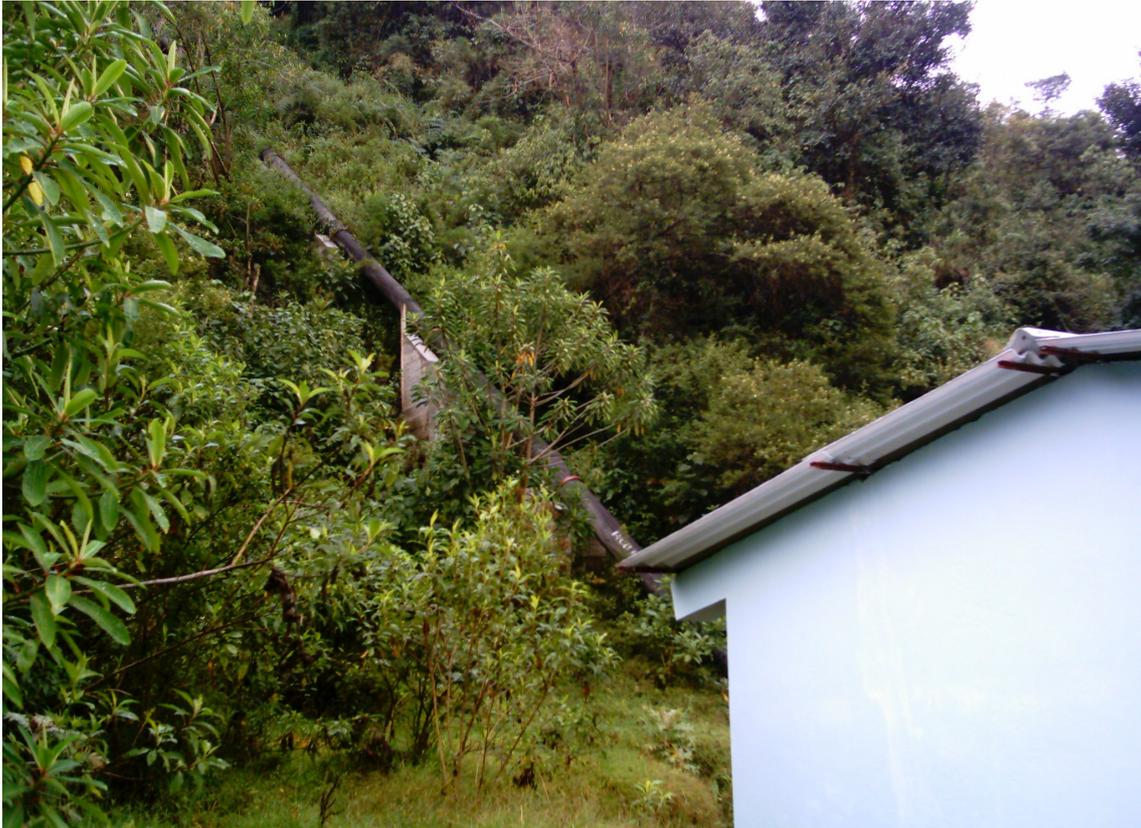
El nivel que alcanzó la avalancha de 1994 fue aproximadamente hasta la zapata superior que sostiene el tubo que abastece la hidroeléctrica.

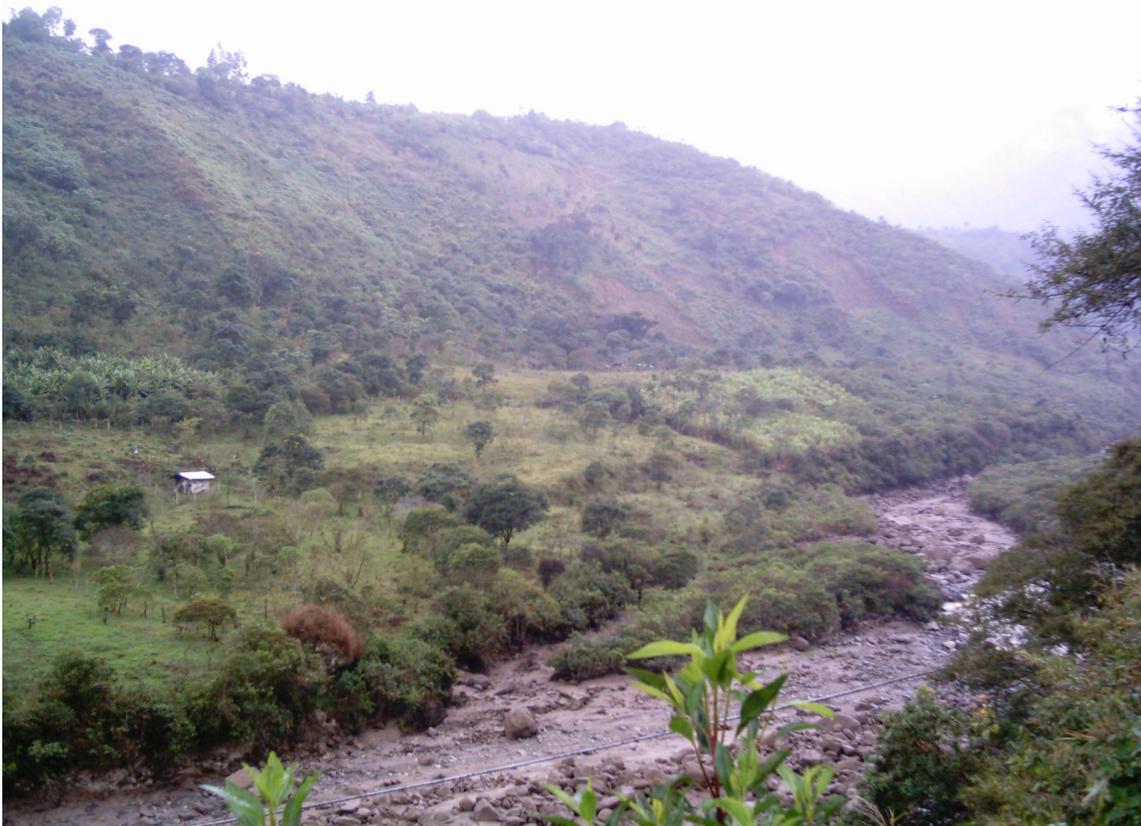
Huella de la avalancha del 19 – Febrero – 2007 al lado derecho del río aguas abajo.

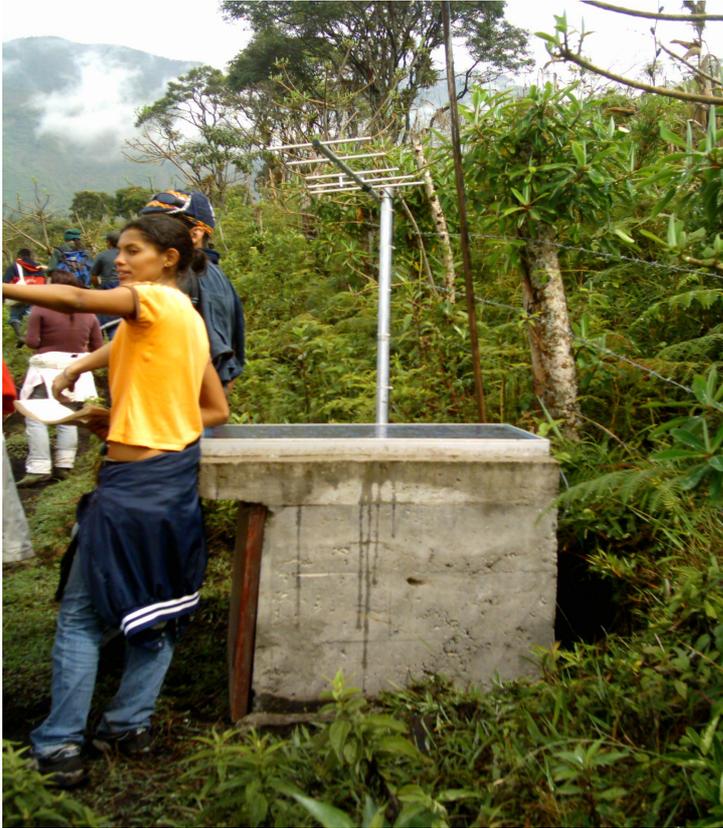
Detector de flujos de lodos, construido hace dos años aun no se encuentra en funcionamiento, lo que aparece en la imagen es la estación desde donde son transmitidas las señales a la central en este caso Belalcazar es el detector mas cercano al volcán nevado del Huila, y funciona con luz solar.

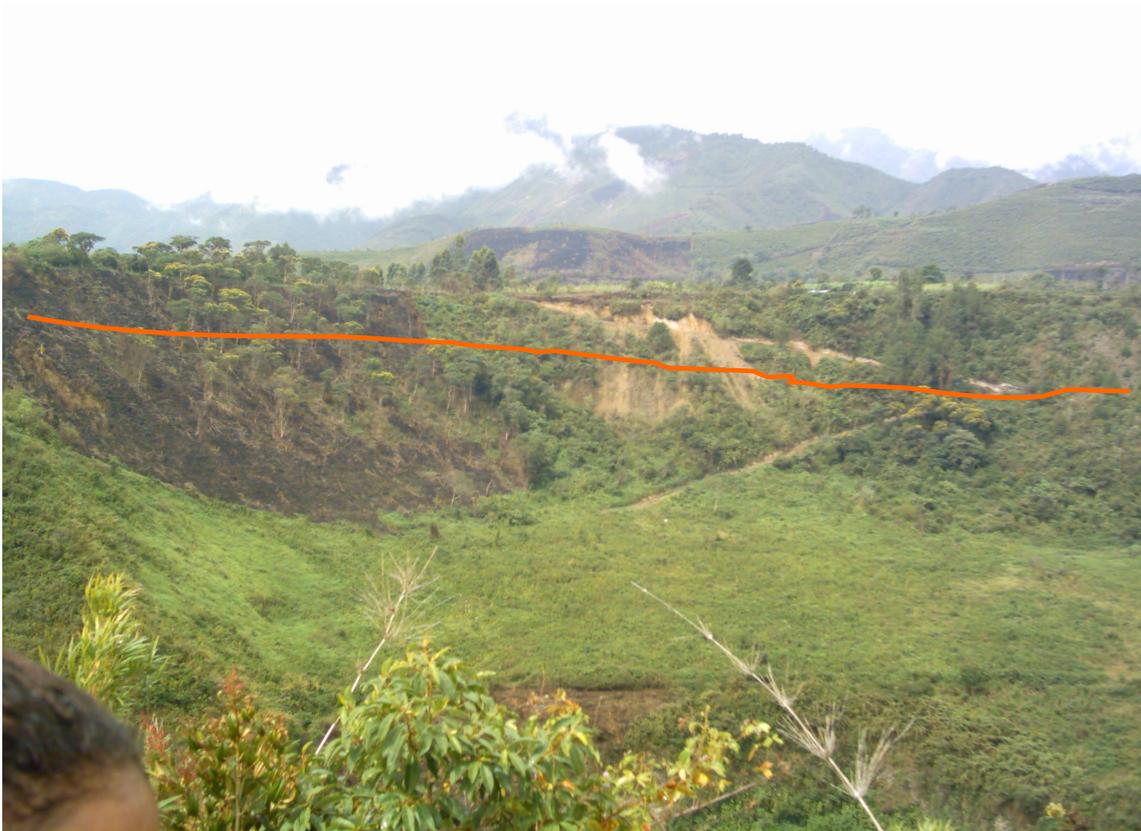
Huella de la avalancha de 1994 desde los árboles de flor amarilla hacia el río, en este punto el río hizo una especie de excavación retirando parte del material existente en la zona y deposito el que traía consigo la avalancha, esta situación se presento debido a la dirección en la que venia el río.

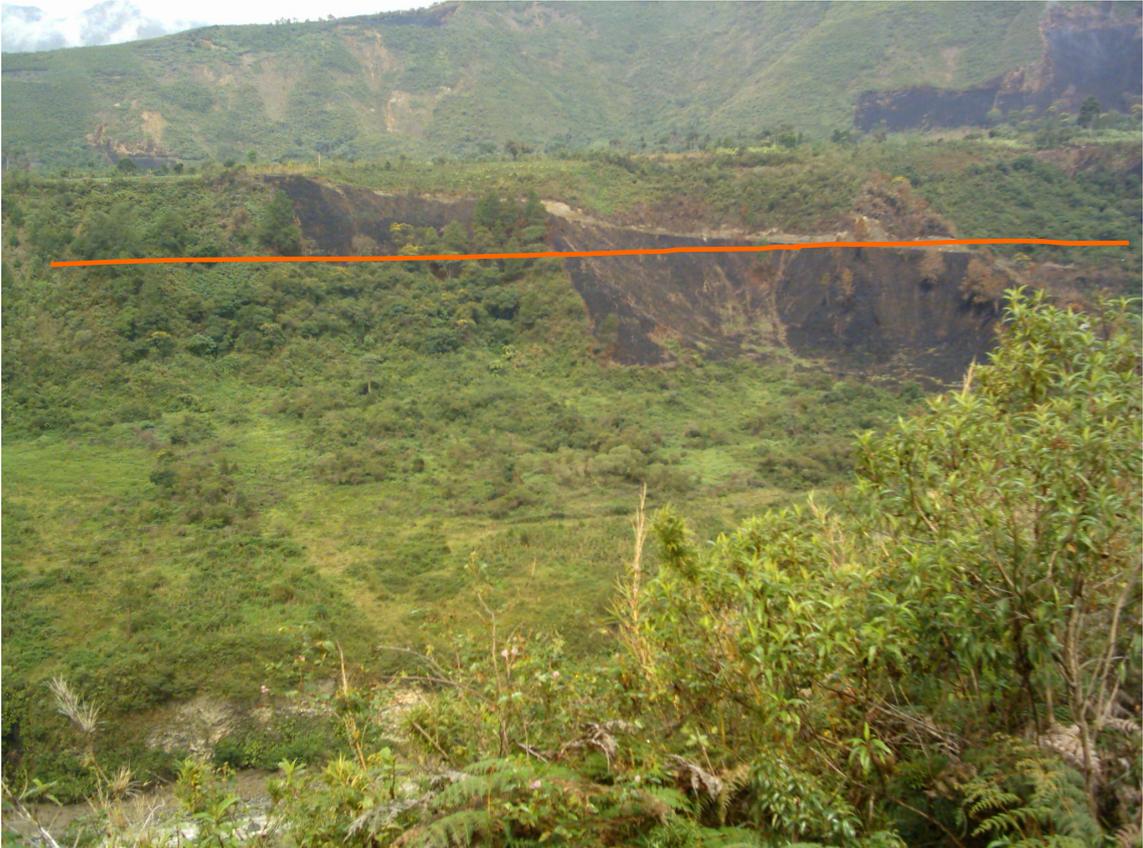
Huella de la avalancha de 1994.

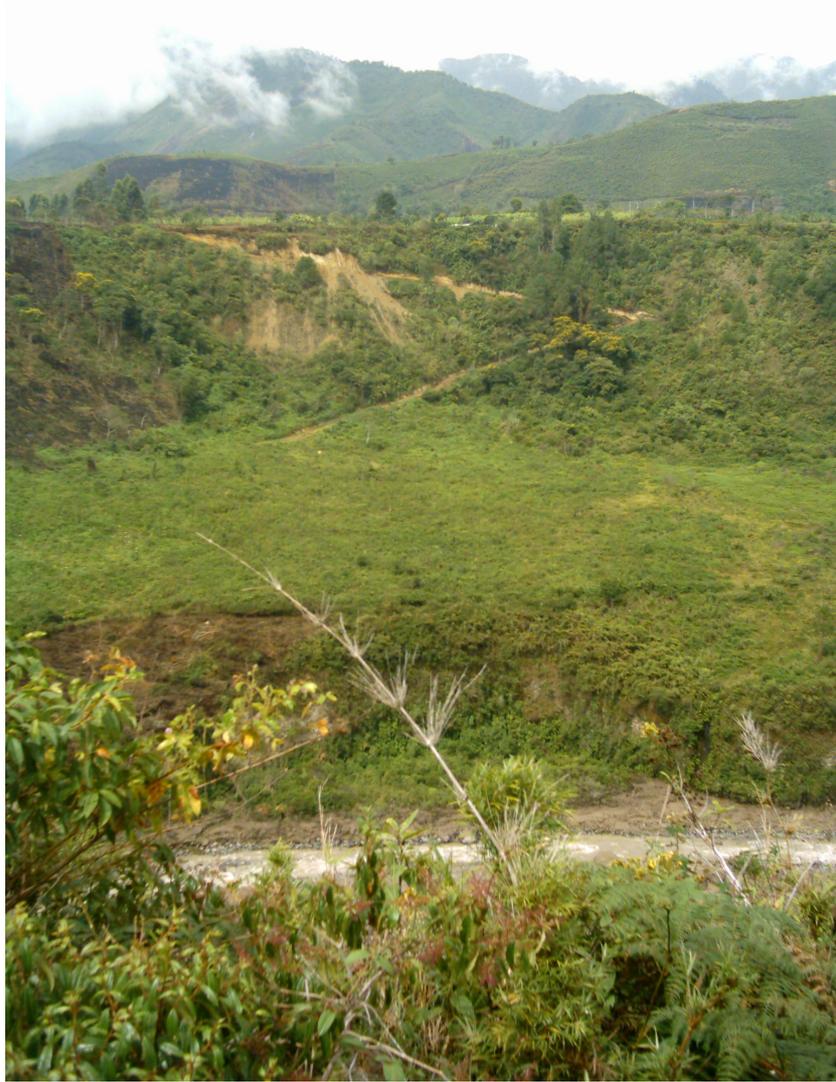
En esta imagen se alcanza a ver de forma mas clara la inmensidad de la depositación de la avalancha de 1994 y el efecto de la excavación producida.

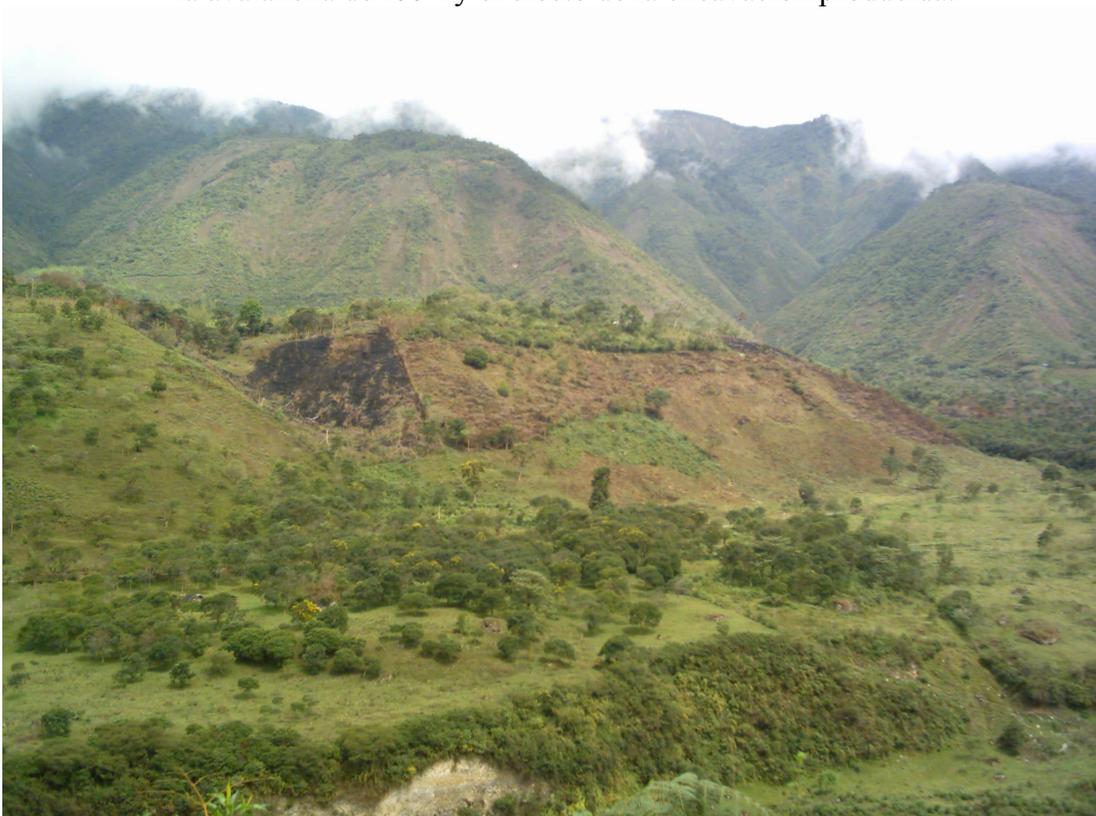
En la parte alta de esta cadena montañosa se presentaron deslizamientos en 1994 lo que produjo un represamiento de río y consecuentemente la avalancha.
