**INFORME GENERAL
SALIDA DE CAMPO**

**SANTIAGO DE CALI
UNIVERSIDAD DEL VALLE
FACULTAD DE INGENIERIA**

2007

Geomorfología

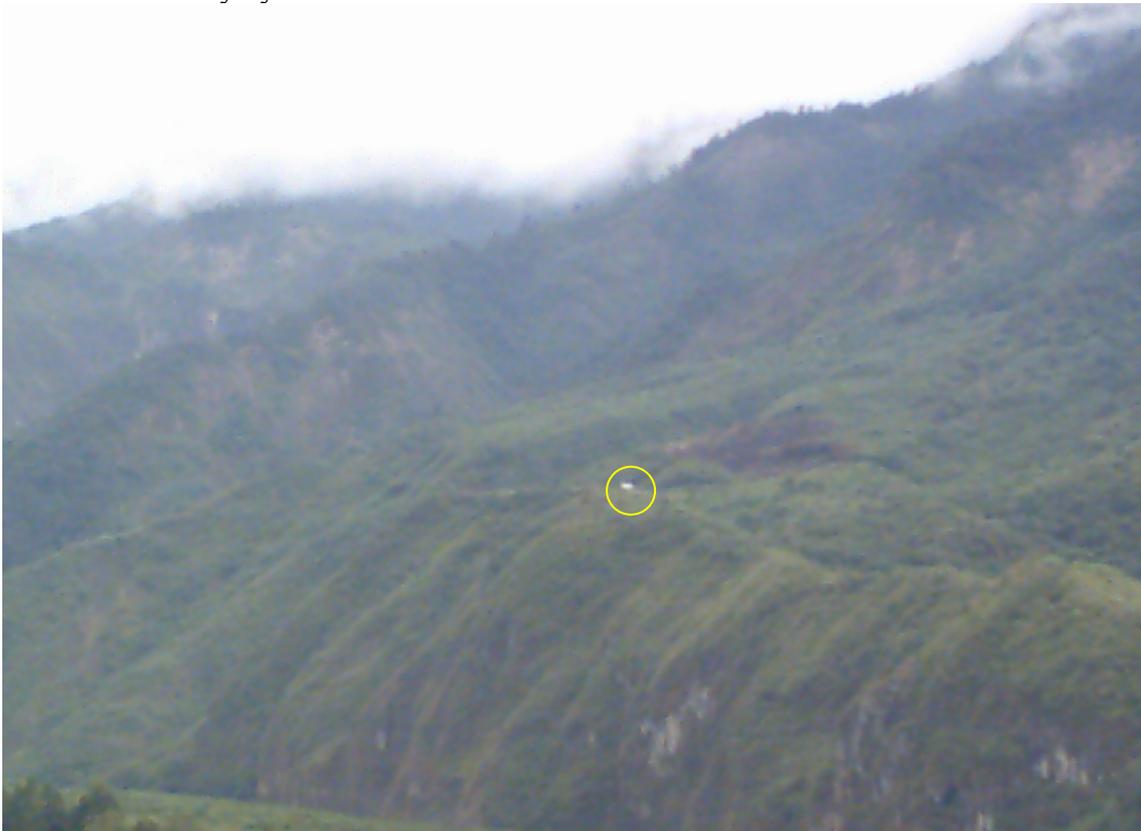
En esta imagen se ve una vivienda, anterior a la avalancha existían mas viviendas que desaparecieron por que sobre esta ladera izquierda aguas abajo también se produjeron deslizamientos los cuales arrasaron con las viviendas y esta es un reasentamiento de una familia a pesar de los antecedentes.

Algo que nos llamo mucho la atención son los reasentamientos en zonas ya afectadas por la avalancha del 6 de junio de 1994, por ejemplo en la parte alta de la ladera izquierda aguas abajo del río Páez alcanzamos a ver una vivienda que se encuentra construida en donde se presentaron deslizamientos en el 94 nuestro guía manifestaba que anteriormente existían mas viviendas las cuales fueron destruidas por el deslizamiento que se presento desde la parte alta de la montaña no sabemos que tipo de suelo hay en el sector pero ya hay un precedente y existe la amenaza de que se vuelvan a presentar deslizamientos asociados a alguna manifestación de volcán nevado del Huila y esta vivienda estaría en riesgo una forma de mitigar este riesgo seria la reubicación de esta o estas familias en otra zona en donde no sean vulnerables a la ocurrencia de algún evento, esta reubicación puede ser definitiva o temporal según lo dicten las autoridades después de haber hecho el correspondiente estudio para tomar determinaciones. Otro caso similar al anterior esta ubicado sobre la ladera derecha aguas abajo del mismo río pues existen dos asentamientos, el primero y mas cerca al río es donde anteriormente había construido un seminario y otras viviendas las cuales fueron arrasadas por la avalancha de 1994 y el suelo sobre el que esta construida la vivienda que alcanzamos a ver son depósitos de esta, el segundo caserío esta ubicado un poco mas lejos del río y para que nos ubiquemos es el que esa cerca al la vía antiguamente nacional que conducía de Belalcazar a Tacueyo de la cual queda un pequeño tramo que es utilizado

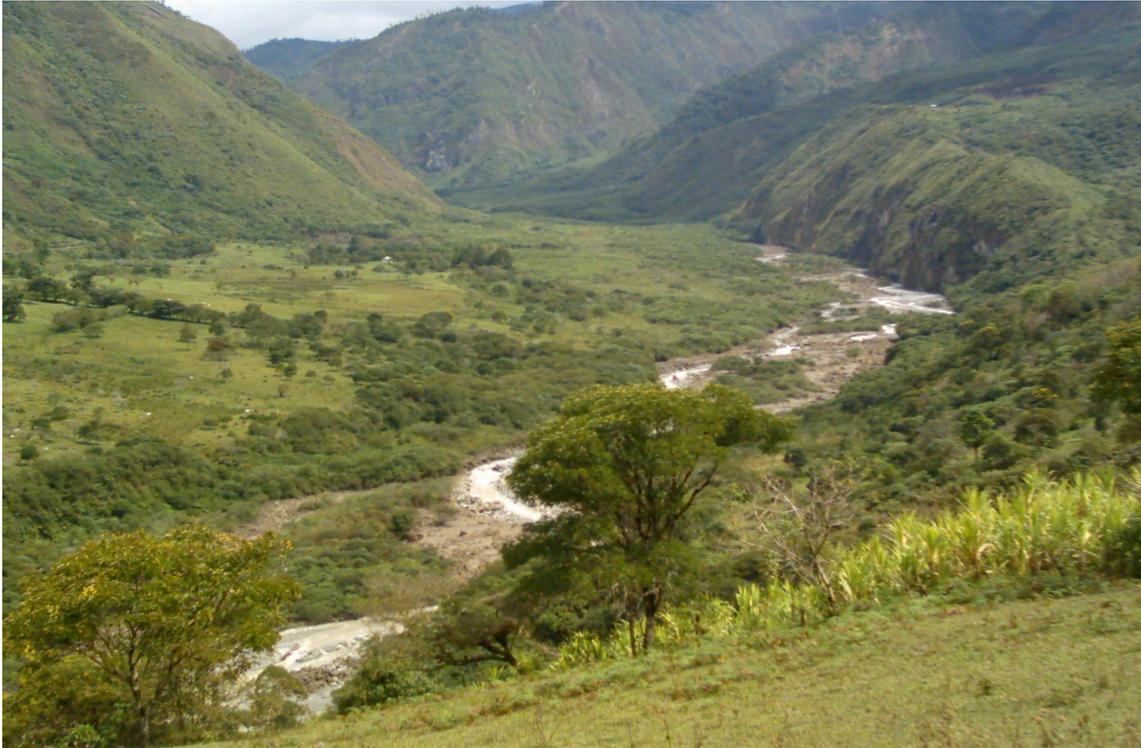
El cambio de pendiente es debido a los deslizamientos que se produjeron en 1994, la llanura que se ve fue cubierta por la avalancha.

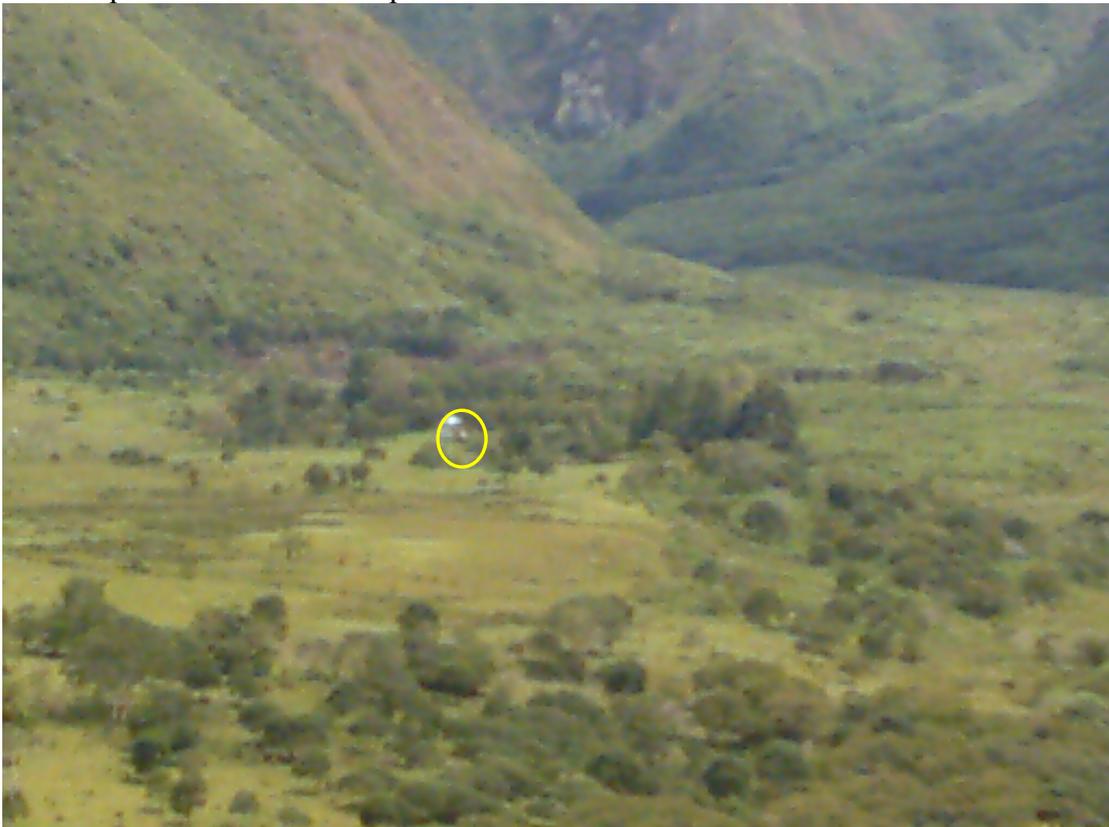
En esta zona también había un asentamiento anterior a 1994 entre esas viviendas había un seminario de lo cual no quedo nada, la vivienda que se alcanza a divisar es nueva.

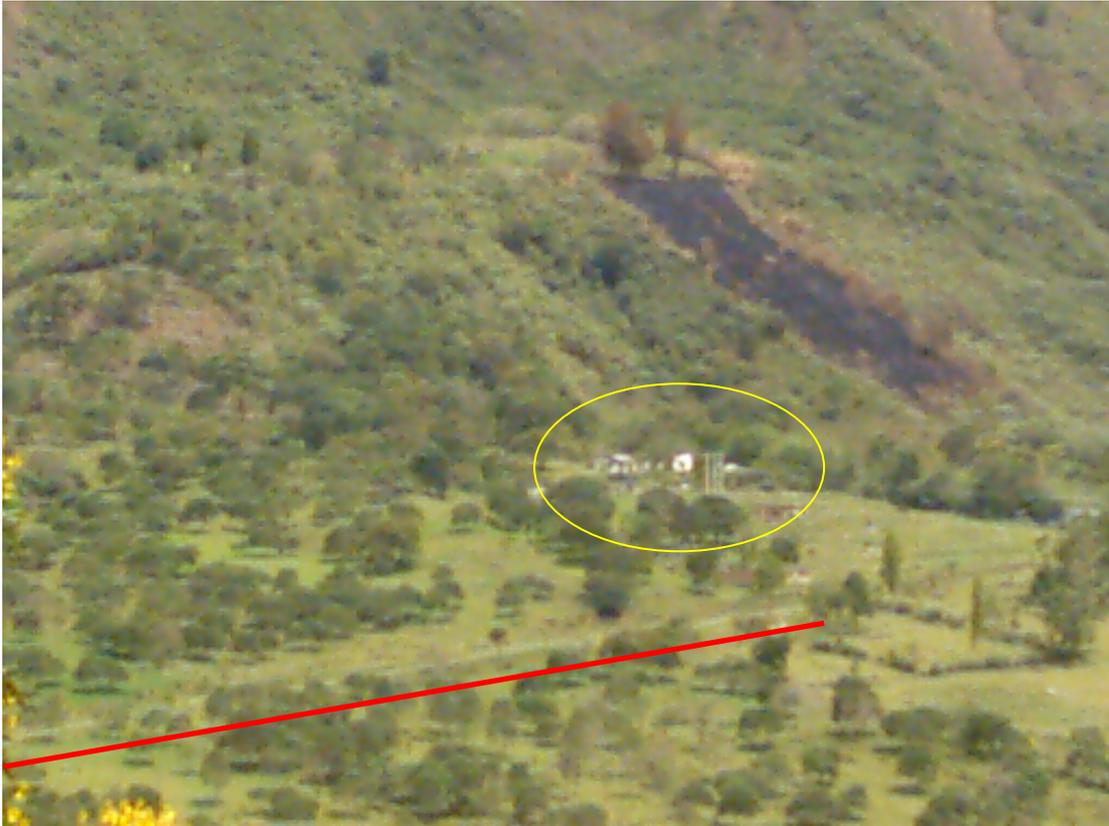
Lo que queda de la vía que anteriormente era nacional que conducía de Tacueyo a Belalcazar y viceversa parte de esta fue destruida por la avalancha, ahora es utilizada por los habitantes del sector para conducirse a sus viviendas.

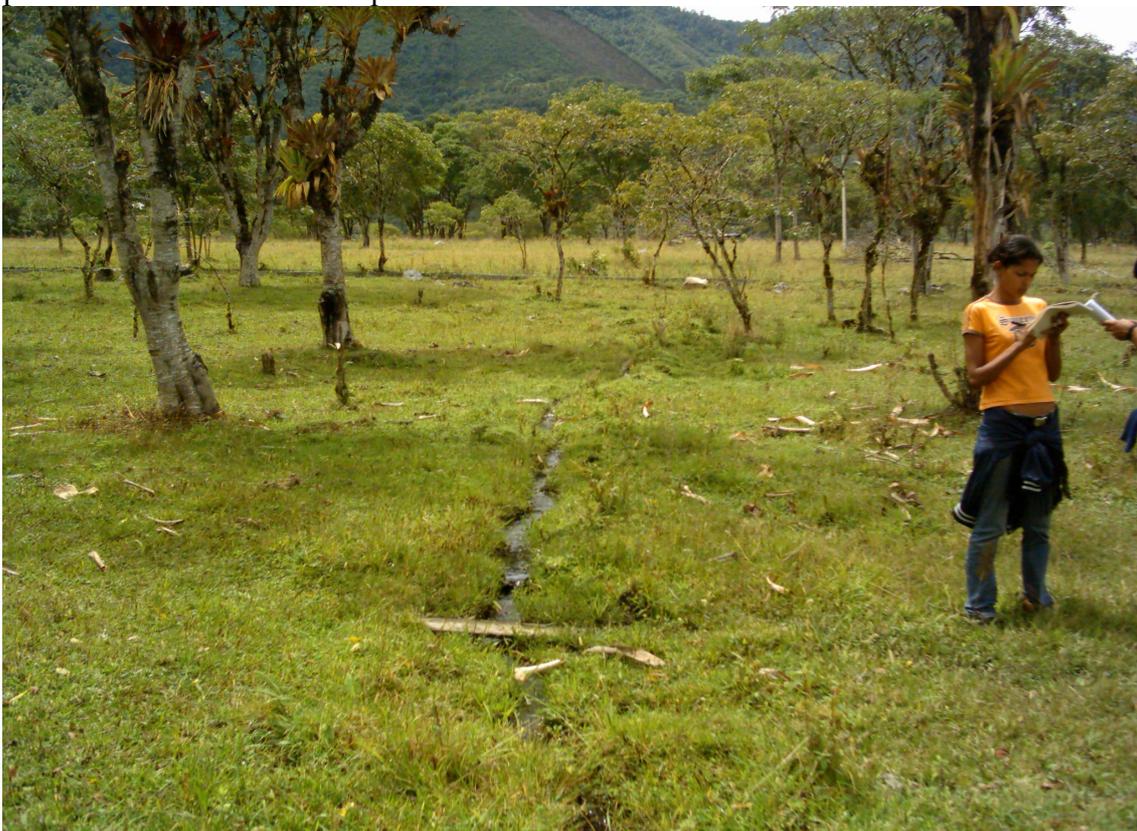
Esta es una posible zona de refugio o de reubicación para las familias afectadas ante un eventual desastre, un punto en contra es que existe la posibilidad de que se inunde la

zona debido a un represamiento de la quebrada Quindao. Este sitio pertenece a la vereda el Buco.

También visitamos dos zonas que están e discusión por parte de la comunidad para establecerlas como zonas de refugio, la primera era un terreno por el cual pasa el canal que conduce el agua a la hidroeléctrica y otro pequeño canal que pasa por la mitad del terreno, nuestro guía nos manifestó que el problema con esta zona es que se podían presentar inundaciones debido al represamiento de o aumento del caudal de la quebrada Quindao que es la que alimenta estos cauces, para poder establecer este terreno como zona de refugio hay que pensar en como evitar esta situación, una forma de hacer labores de prevención seria desviar o cambiar de dirección el agua construyendo nuevos canales alejados de la zona o Realizar muros de contención en algún tipo de material que no permitan que el agua inunde esta planada, la segunda posible zona de refugio es mas arriba que la anterior, es esta zona no se tiene ningún tipo de riesgo evidente, la tarea seria comenzar a adecuar este sitio con construcciones en las que se puedan guardar algunos insumos, como recipientes con agua potable, alimentos no perecederos, herramientas y vestimentas entre otros, con el fin de que las personas que queden afectadas o damnificadas ante un evento puedan disponer de ellos.

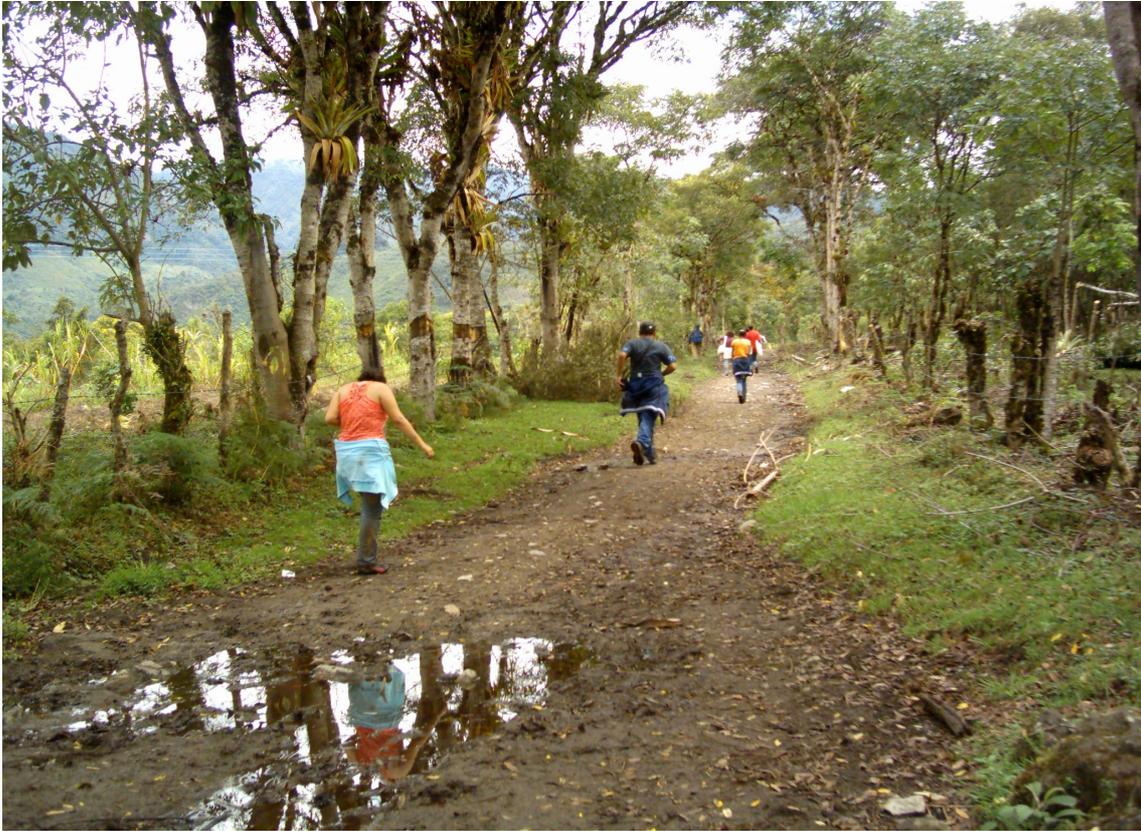
Vía de la piscícola a Caloto no se encuentra en óptimas condiciones en algunos sectores tiene inestabilidades en le terreno debido al represamiento de aguas.

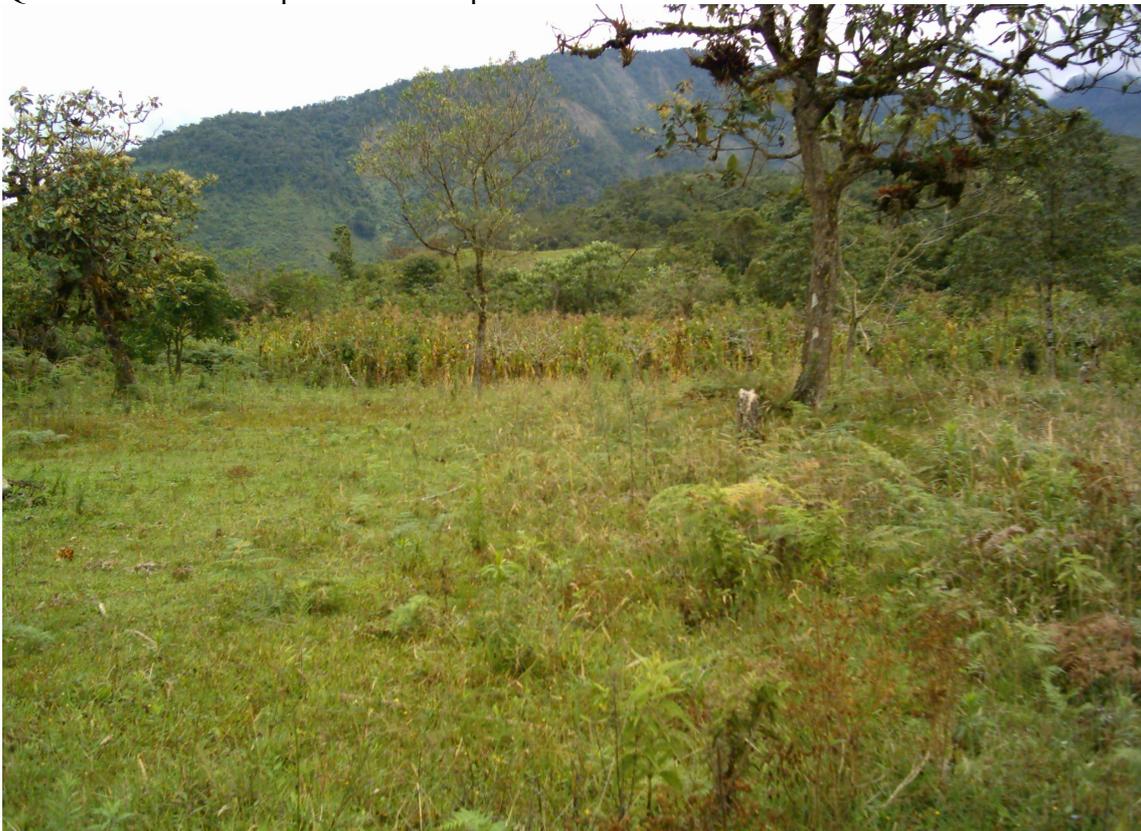
Esta es otra posibilidad de establecer una zona de refugio esta se encuentra mas arriba del la anterior zona, estas zonas son para las personas que viven en la margen izquierda

aguas abajo del río Páez básicamente para los habitantes de las veredas Yosayú y el Buco y sus alrededores.

Otro punto que ha que tener en cuenta son los caminos de acceso a las zonas finalmente escogidas como refugio, lo mas adecuado seria realizar el levantamiento y cartografía de estos caminos y realizar la socialización de este trabajo, pues es de vital importancia que la comunidad que utilizaran las zonas de refugio sepan como llegar a ellas donde están ubicados los refugios, que rutas de entrada y salida sean establecido y son seguras y con que recursos cuenta cada uno de ellos.
