TUMACO

EVALUACIÓN DE LA VULNERABILIDAD FÍSICA POR TERREMOTO Y SUS FENÓMENOS ASOCIADOS.

Convenio N° 1005-04-408 de 2002.

Isla de Tumaco- Cali, enero-agosto de 2003.

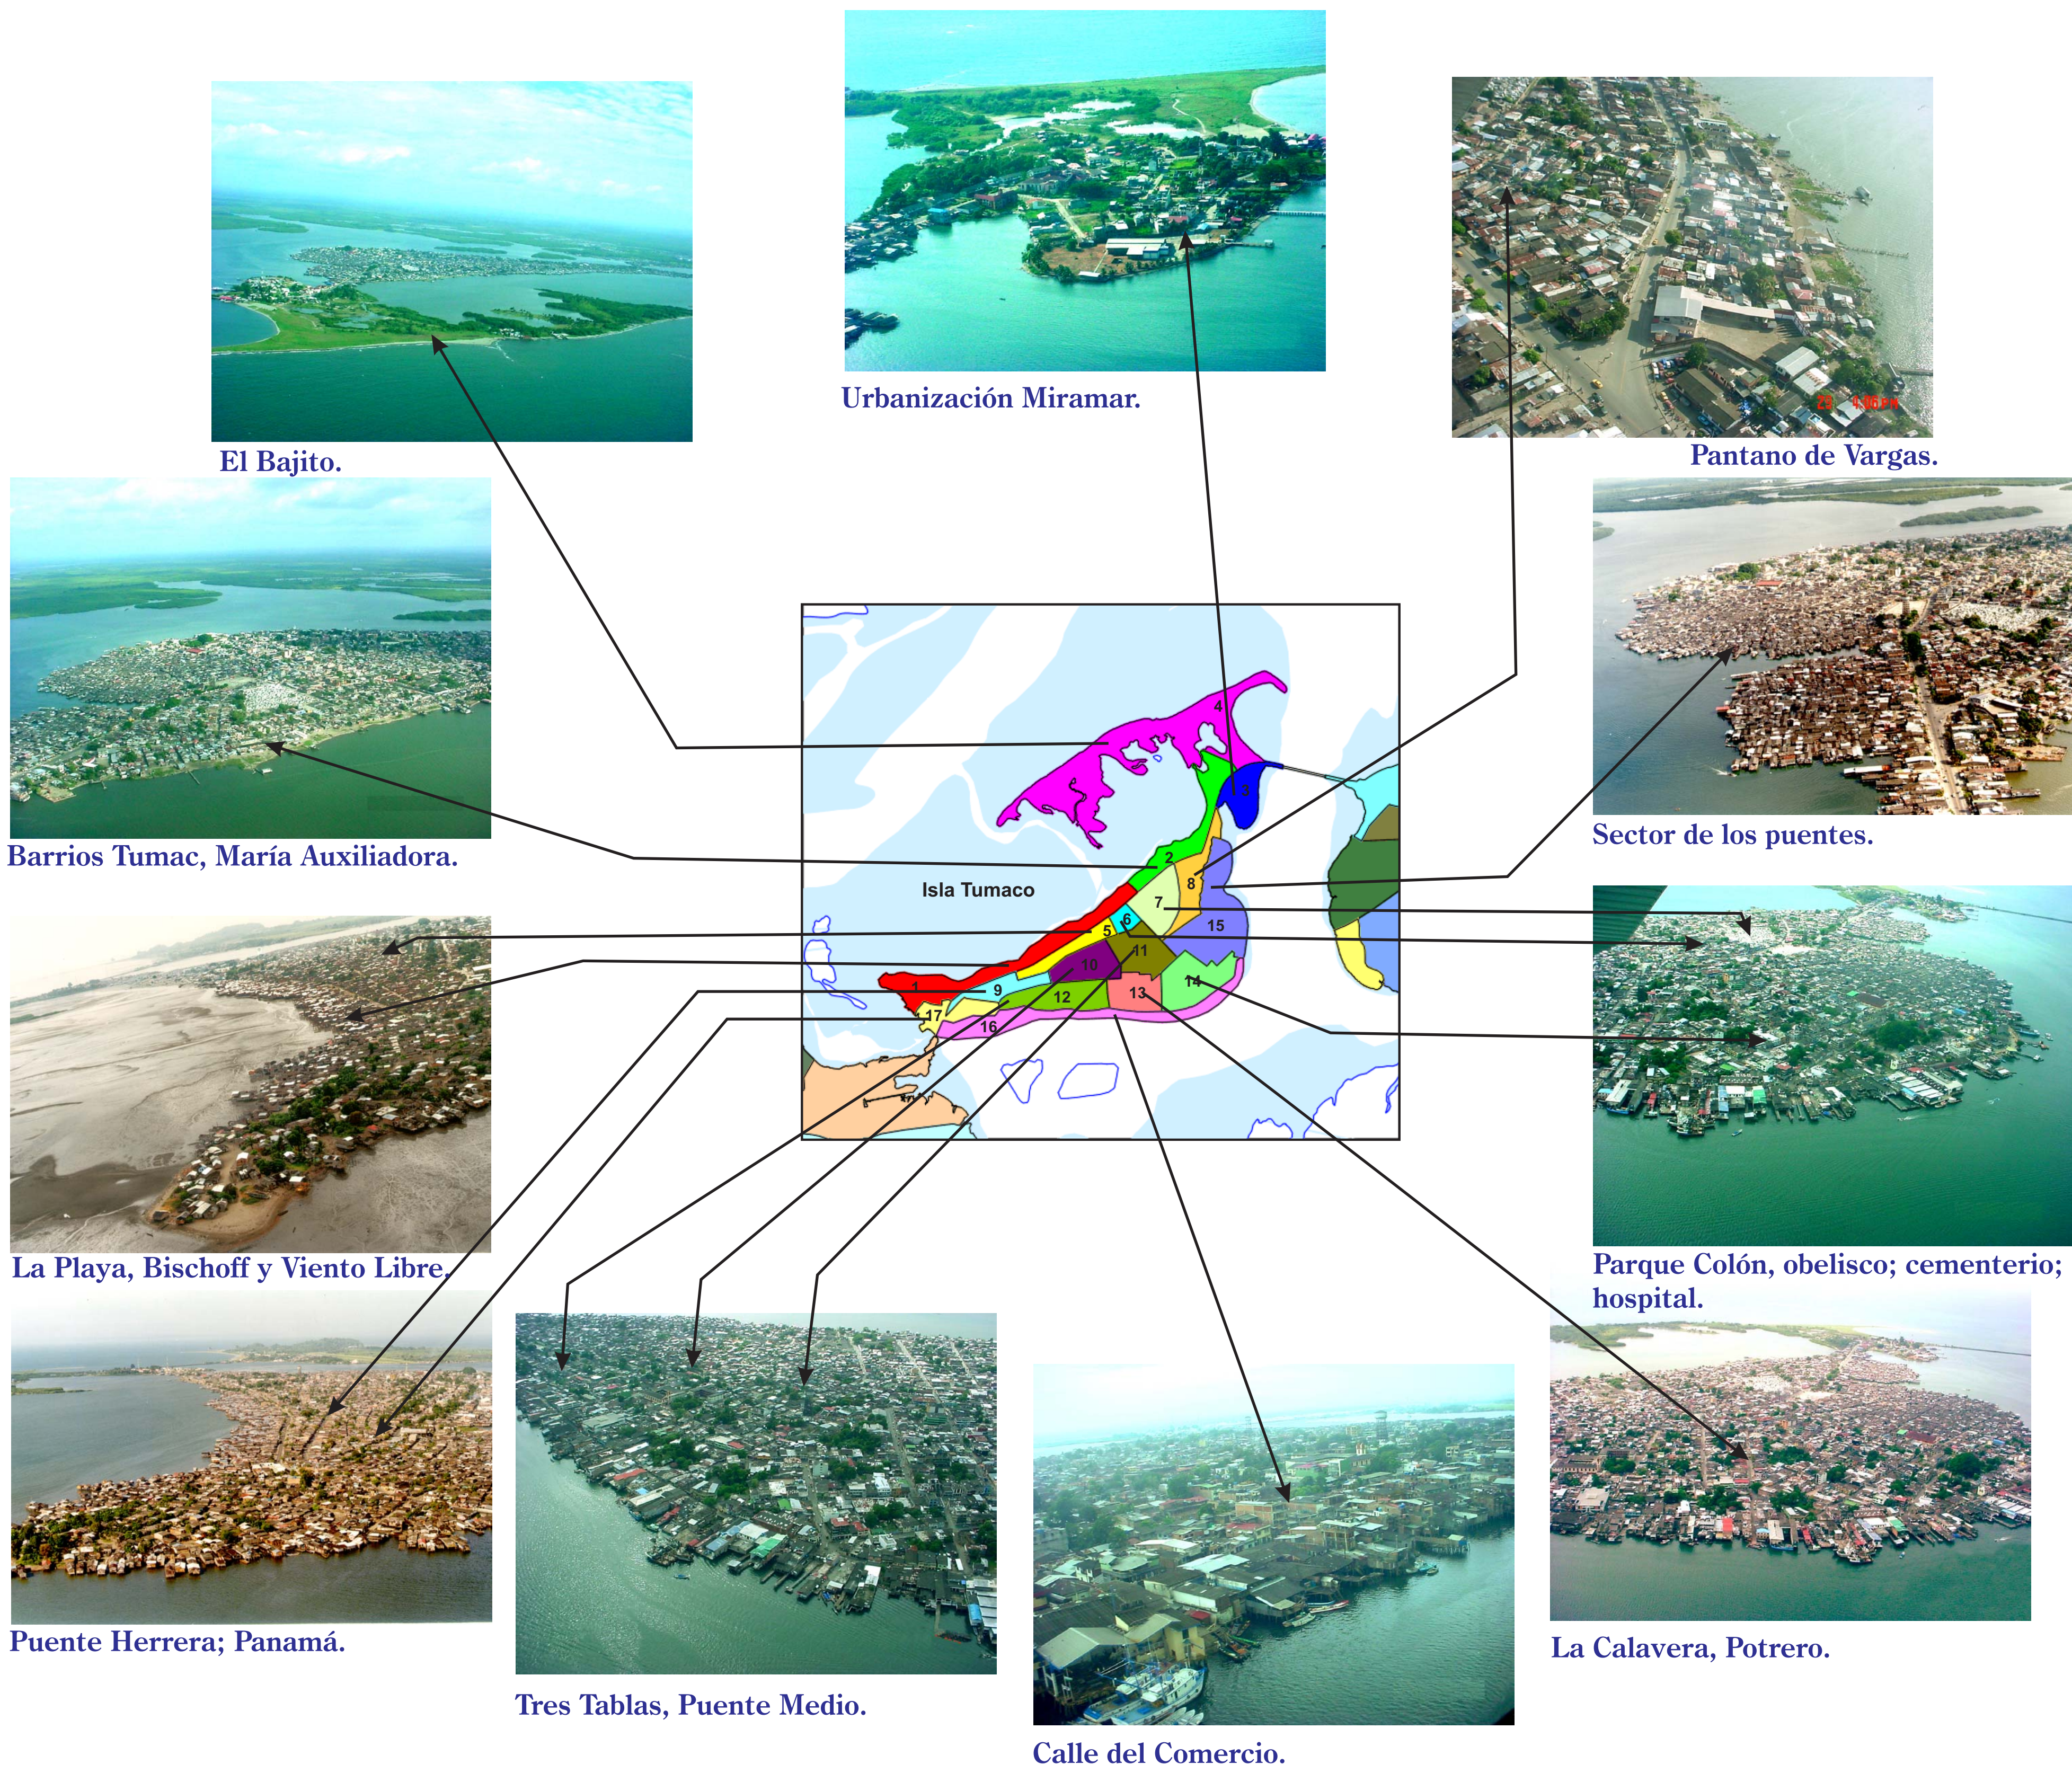
SECTORES

AMBIENTE FÍSICO (Área aprox. en Ha)	TIPOLOGÍA	PRINCIPALES PROBLEMAS	PRINCIPALES RECOMENDACIONES
(23) 1 Bajamar, frente al mar.	Madera de un piso sobre pilotes altos. Puentes estrechos en madera. 900 viviendas, de éstas 600 en madera.	Tsunami. Licuación. Pilotes muy altos y deteriorados. (viviendas y puentes).	Evitar expansión. Reubicación. Cambio uso suelo. Barreras de protección.

(14) 2 Relleno, frente al mar. Parcialmente protegido.	250 viviendas de 1 y 2 pisos. 37 % en madera, 46 % en material y 15 % mixto.	Deficiencias constructivas. Licuación.	Reforzar viviendas. Conservar El Bajito. No construir en playas despejadas.

(9) 3 Sobre suelos arenosos de La Viciosa.	52 construcciones, de éstas 47 en material. Construcciones recientes.	Licuación en sector Av. de los Estudiantes.	Mantener baja densidad de ocupación.

(50) 4 El Bajito, barra en formación.	35 construcciones dispersas.	Impacto de tsunami, licuación.	Reforestar, conservar como zona de protección de Tumaco. No más construcciones.

(7) 5 Parte antigua isla norte y parte relleno en el estero.	460 construcciones. 69 % material, 22 % en madera y 9 % mixta. Vías (cuchos) muy estrechos.	Licuación.	Reforzamiento de edificaciones. Reordenamiento urbanístico.

(3) 6 Terrenos más firmes.	Hospital, escuela y 11 viviendas.	Deficiencias constructivas.	Mantener baja densidad de viviendas. Evaluar y reforzar hospital.

(11) 7 En parte sobre rellenos.	521 viviendas. 70 % en material, 24 % en madera, 6 % mixtas. Cementerio.	Licuación.	Reforzar viviendas. Renovar-mejorar cementerio (cambiar cerramientos).

(10) 8 Gran parte sobre rellenos.	153 viviendas. 72 % en material, 23 % en madera y 5 % mixta.	Licuación. Inundable por lluvias.	Reforzar viviendas. Evaluar, reforzar, aislar o retirar tanque San Judas.

(7) 9 Relleno de estero	545 viviendas. 57 % en material, 31 % en madera y 12 % mixta.	Licuación. Alta densidad de vivienda. Difícil acceso -evacuación("cuchos").	Reordenamiento urbanístico. Reforzamiento de viviendas.

(10) 10 Relleno de estero	1 558 viviendas. 58 % en material, 26 % en madera y 13 % mixta.	Licuación. Alta densidad de vivienda. Difícil acceso-evacuación ("cuchos").	Reordenamiento urbanístico. Reforzamiento de viviendas.

(11) 11 Relleno de estero	743 viviendas. 61 % en material, 28 % en madera y 11 % mixta.	Licuación. Alta densidad de vivienda. Difícil acceso-evacuación ("cuchos").	Reordenamiento urbanístico. Reforzamiento de viviendas.

(13) 12 Antiguo Tumaco, isla de arena.	580 viviendas. 72 % en material, 20 % en madera y 3 % mixta.	Depósitos combustibles sobre calle El Comercio.	Reforzar viviendas. Aislar- reglamentar depósitos de combustible.

(9) 13 Antiguo Tumaco, isla de arena.	Actividad comercial. 313 viviendas. 68 % en material, 12 % madera, 11 % mixto, 8 % metálicas.	(Deficiencias constructivas, como en toda la región).	Reforzar viviendas.

(14) 14 Isla núcleo original de Tumaco.	Actividad institucional. 374 edificaciones. 72 % material, 20 % madera, 8 % mixta.	Tanques de combustible.	Reforzar viviendas. Aislar- reglamentar depósitos de combustible.

(25) 15 Bajamar.	Sector Los Puentes. Pilotes altos en madera. Principales puentes en concreto. 1183 viviendas. 18 % material, 76 % madera, 6 % mixto.	Deterioro de puentes en concreto y madera. Deterioro de pilotes de viviendas.	Renovación y reforzamiento de pilotes. No más densidad, ni expansión.

(20) 16 Bajamar.	Comercial (pesquero), portuaria (muelles) y vivienda. 667 construcciones. 30 % material, 67 % madera, 3 % mixto.	Inundabilidad, licuación, deterioro de muelles y pilotes. Depósitos de combustible. Sectores de vivienda con pilotes muy esbeltos.	No más densidad, ni expansión. Reforzar muelles y viviendas.

(7) 17 Relleno	613 viviendas. 26 % concreto, 62 % madera, 12 % mixta.	Licuación. Accesos estrechos. Congestión vehicular hacia el puente El Pindo.	Reordenamiento urbanístico. Ampliación de vías -accesos entre isla y continente.
