## ZONIFICACIÓN DE MOSQUERA \*

## EVALUACIÓN DE LA VULNERABILIDAD FÍSICA POR TERREMOTO Y SUS FENÓMENOS ASOCIADOS.

Convenio N° 1005-04-408 de 2002.  
Fondo Nacional de Calamidades y Corporación OSSO.

Mosquera -Tumaco- Cali, enero-agosto de 2003.

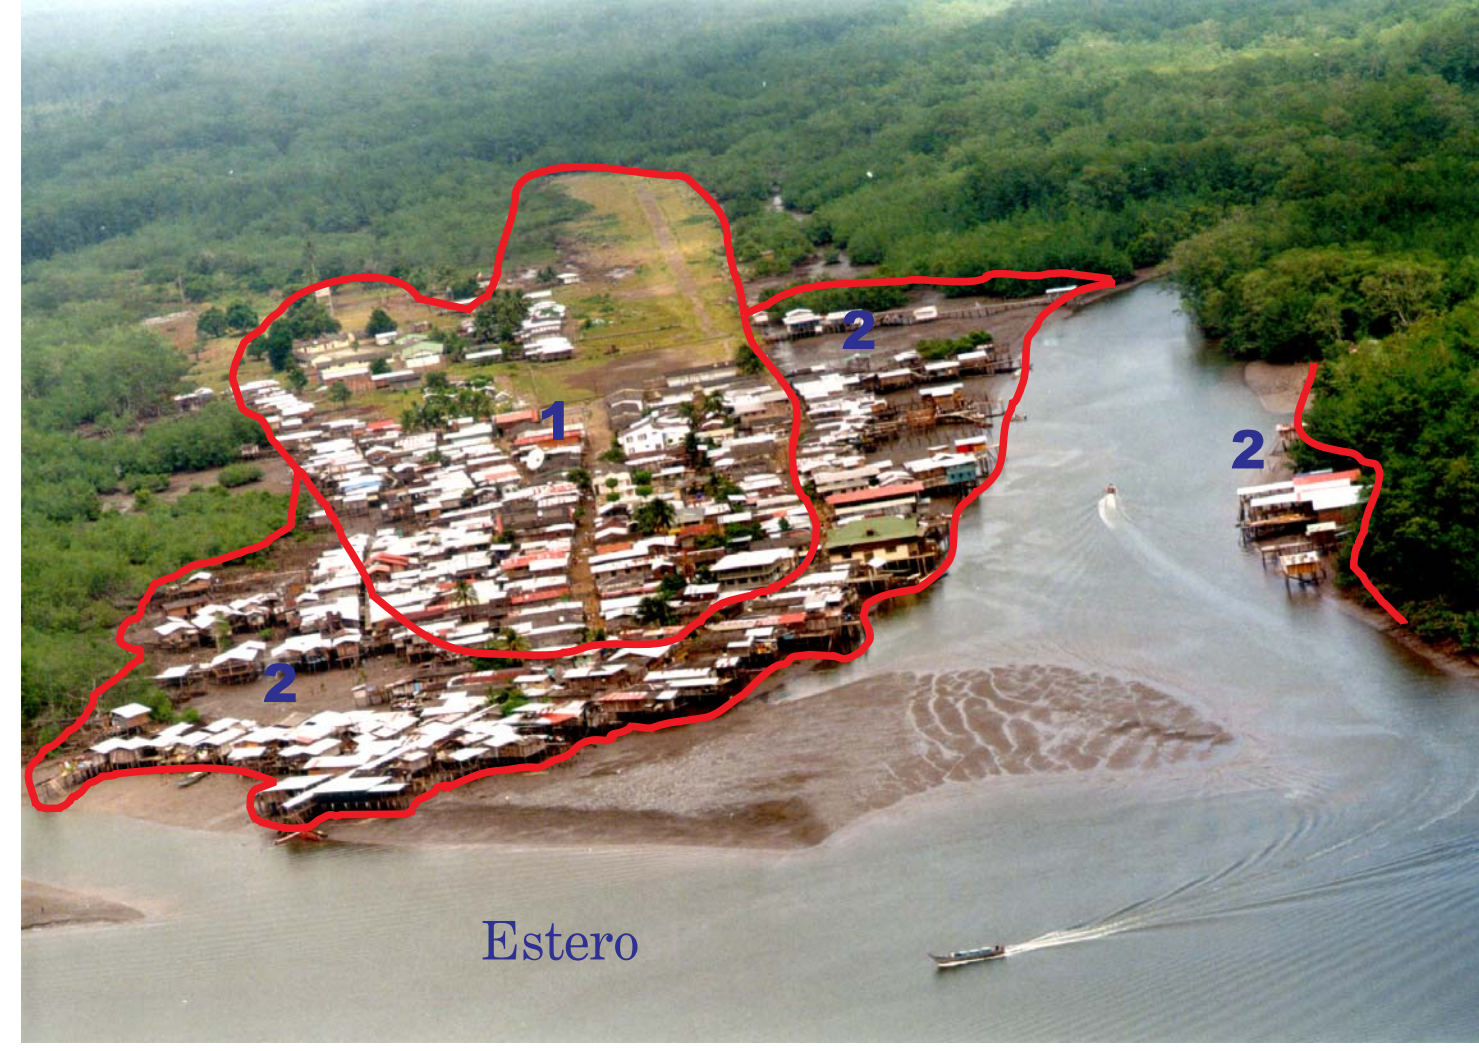
- 1 Terrenos relativamente firmes; incluye pista de aterrizaje en construcción.
- 2 Playones y terrenos sujetos al efecto de las mareas. Construcciones sobre pilotes altos, sin diagonales.

Por su localización sobre terrenos recientes en esteros y bocanas, Mosquera y sus corregimientos tienen alta amenaza y/o exposición a vibraciones sísmicas, licuación de suelos e impacto por tsunami e inundación.

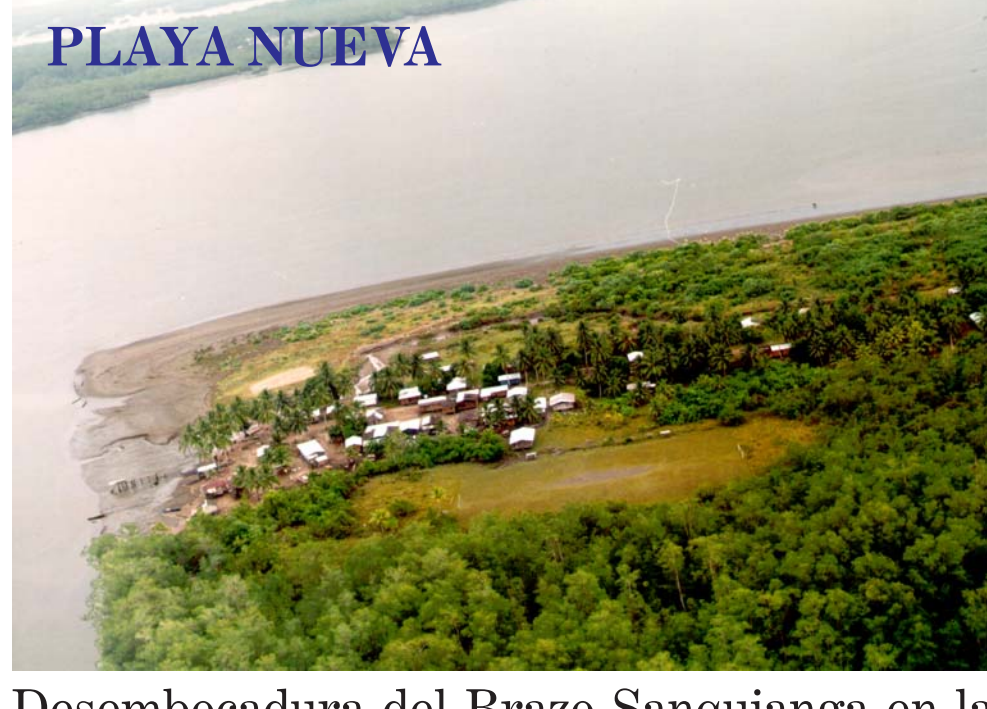
## PLAYA NUEVA

Desembocadura del Brazo Sanquianga en la Bocana Guascama. Cuenta con unas 50 casas de madera de un piso. Exposición a Tsunami extrema.

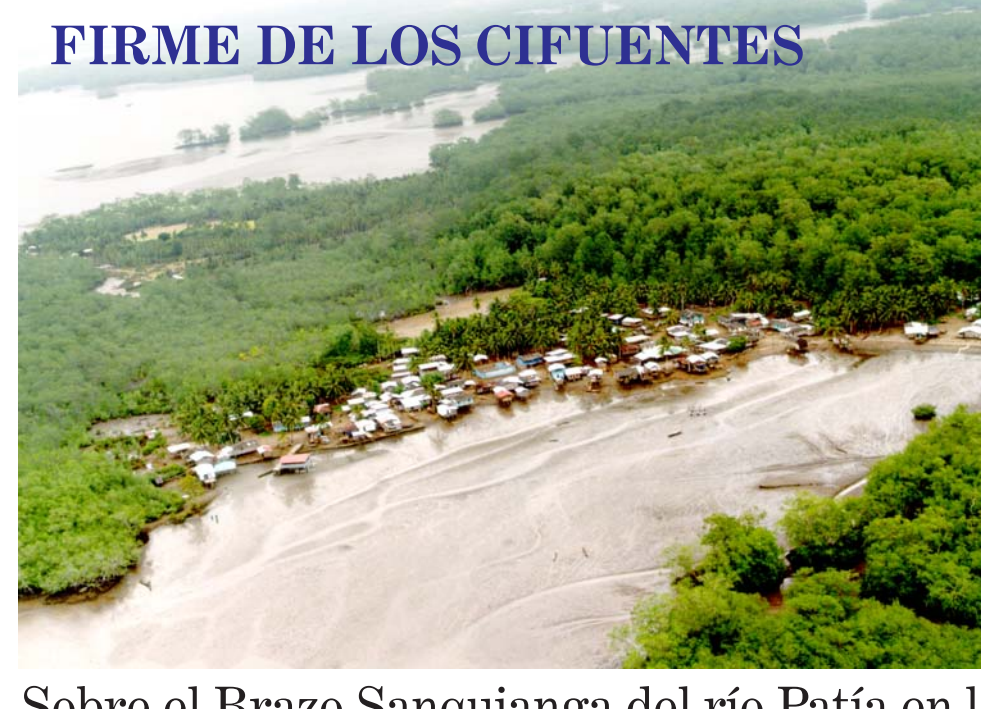
## FIRME DE LOS CIFUENTES

Sobre el Brazo Sanquianga del río Patía en la Bocana de Guascama. Cuenta con unas 97 casas de madera de un piso. Exposición a Tsunami muy alta-extrema.

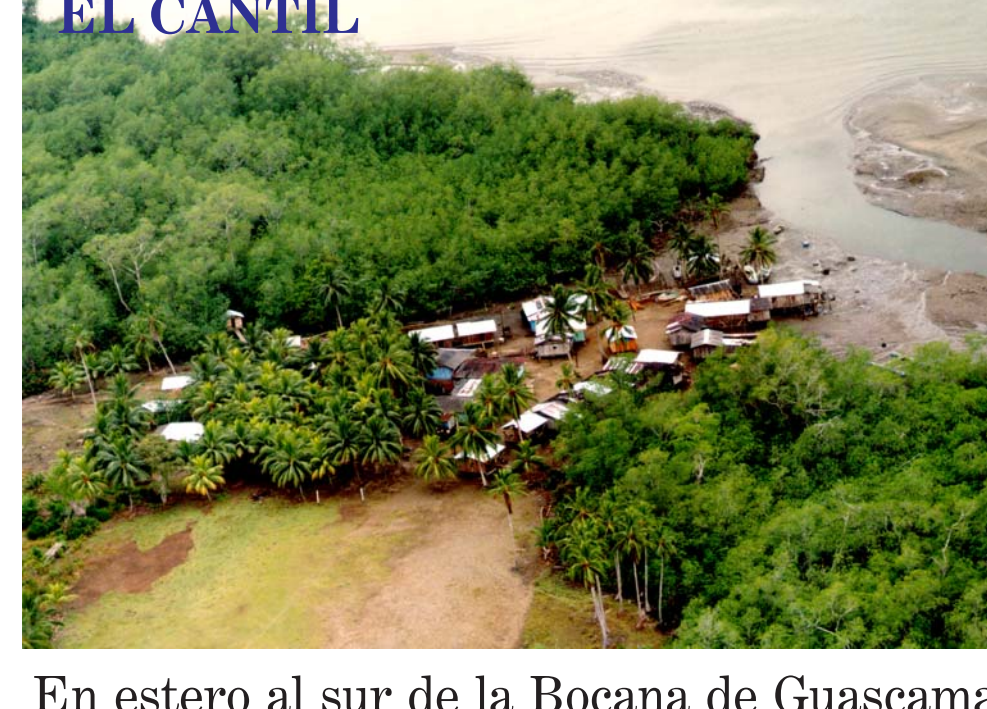
## EL CANTIL

En estero al sur de la Bocana de Guascama. Cuenta con unas 23 casas de madera de un piso. Exposición a Tsunami muy alta-extrema.

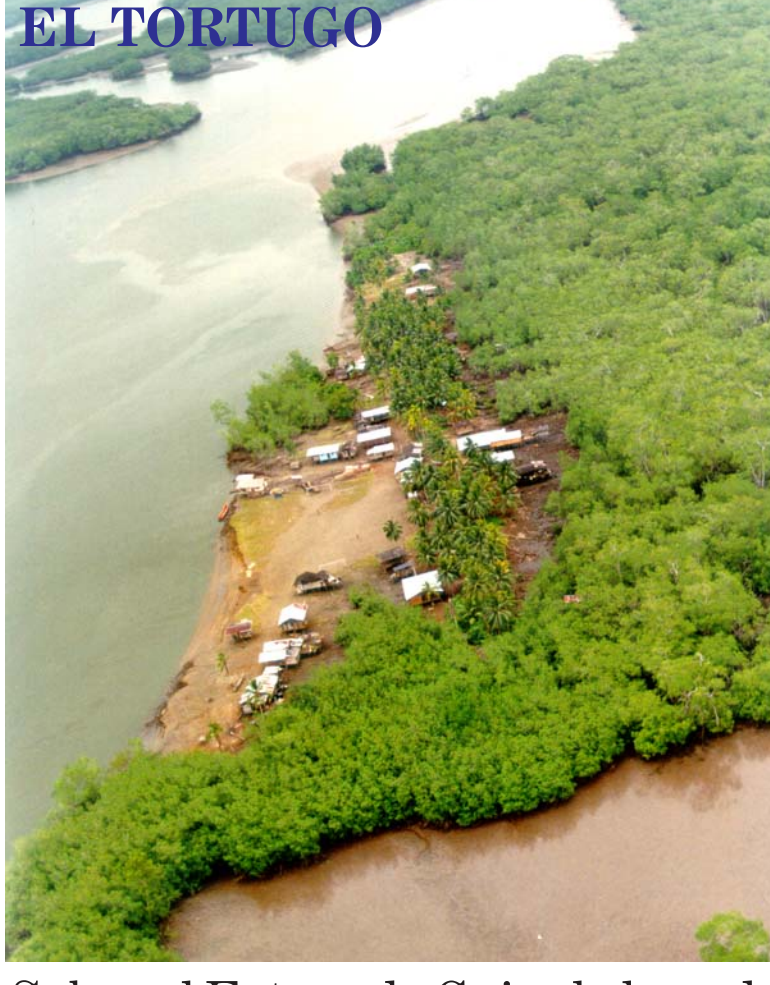
## EL TORTUGO

Sobre el Estero de Guinul al sur de la Bocana Guinul. Cuenta con unas 40 casas de madera de un piso. Exposición a Tsunami media-alta.

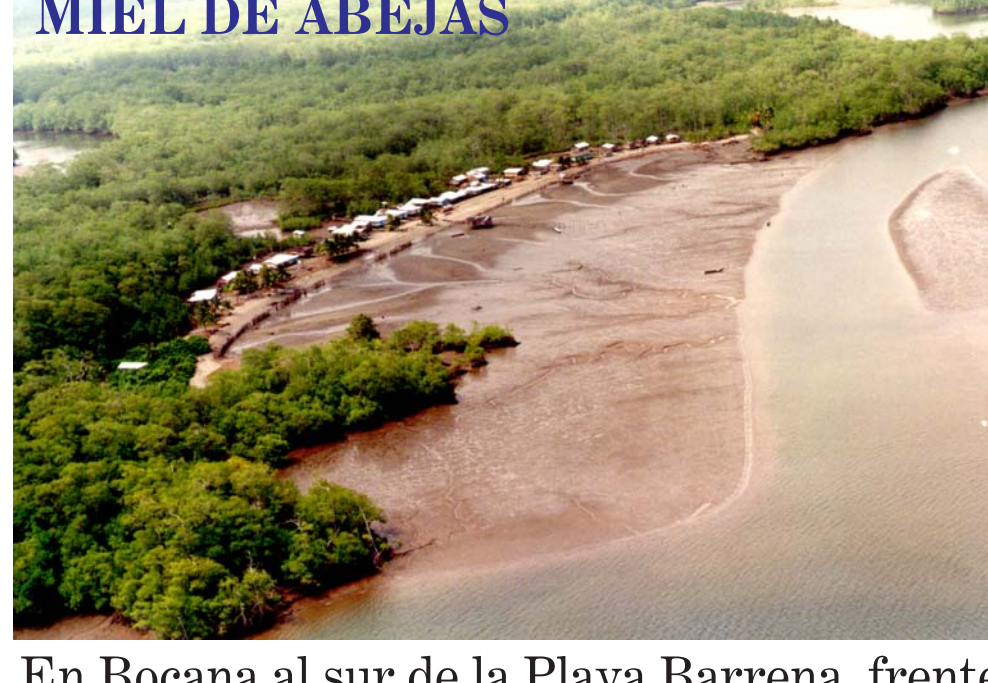
## MIEL DE ABEJAS

En Bocana al sur de la Playa Barrera, frente al mar. Cuenta con más 48 casas de madera de un piso. Exposición a Tsunami extrema.

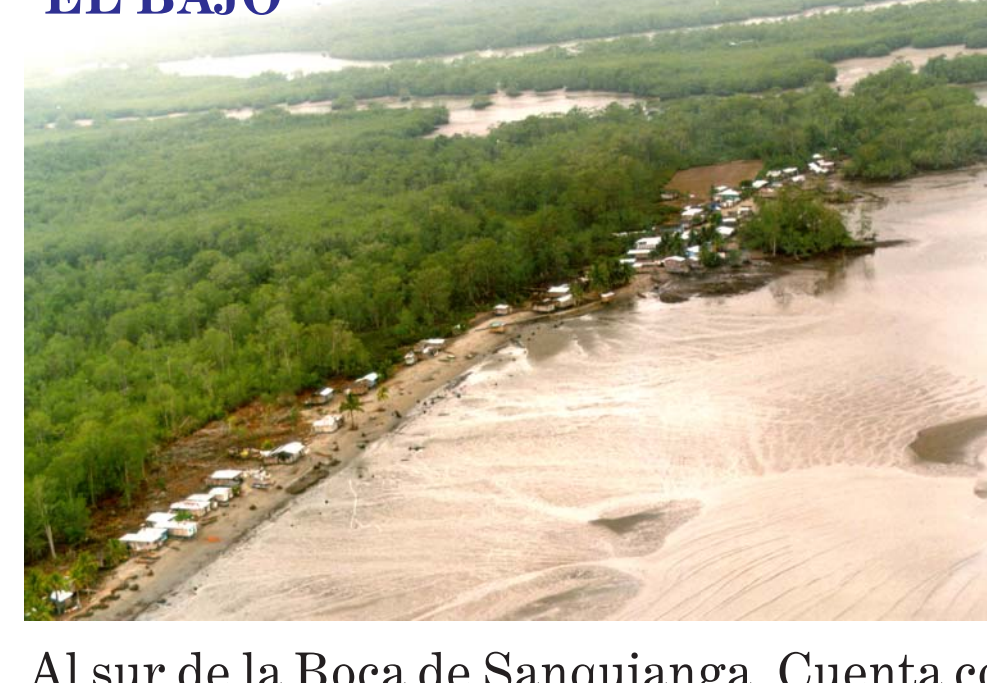
## EL BAJO

Al sur de la Boca de Sanquianga. Cuenta con unas 60 casas de madera de un piso. Exposición a Tsunami muy alta-extrema.

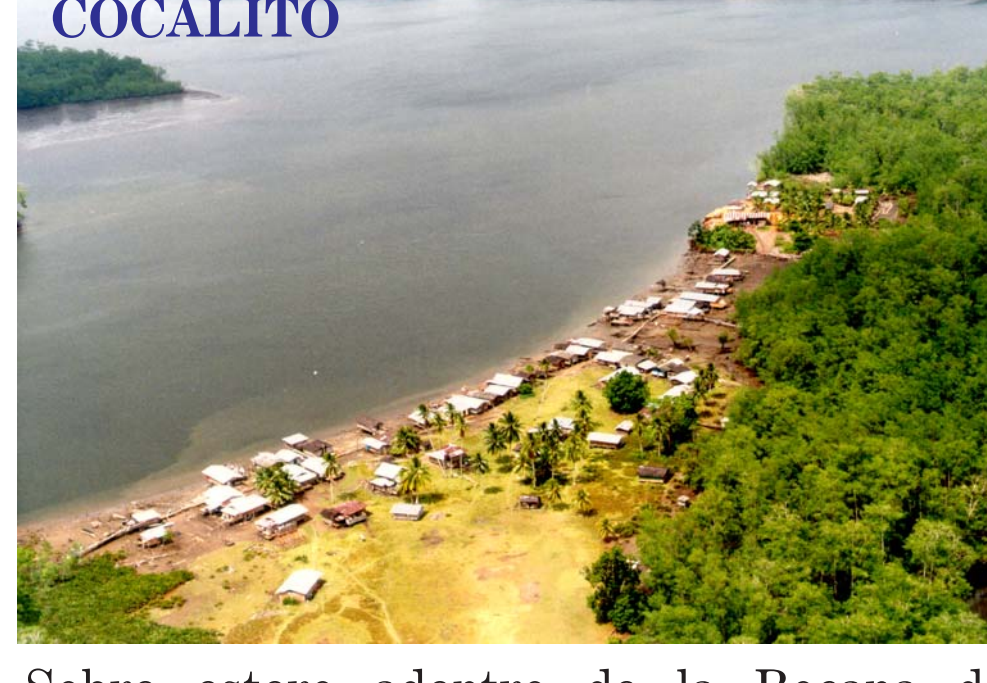
## COCALITO

Sobre estero adentro de la Bocana de Pasacaballos. Cuenta con unas 60 casas de madera de un piso. Exposición a Tsunami alta-muy alta.

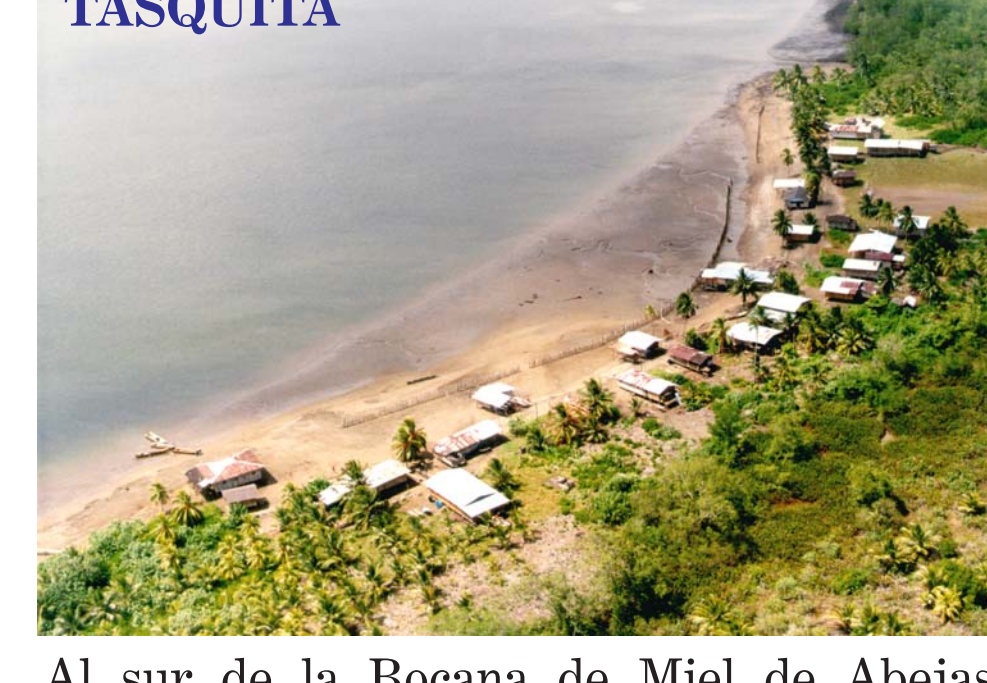
## TASQUITA

Al sur de la Bocana de Miel de Abejas. Cuenta con más de 37 casas de madera de un piso. Exposición a Tsunami muy alta.
