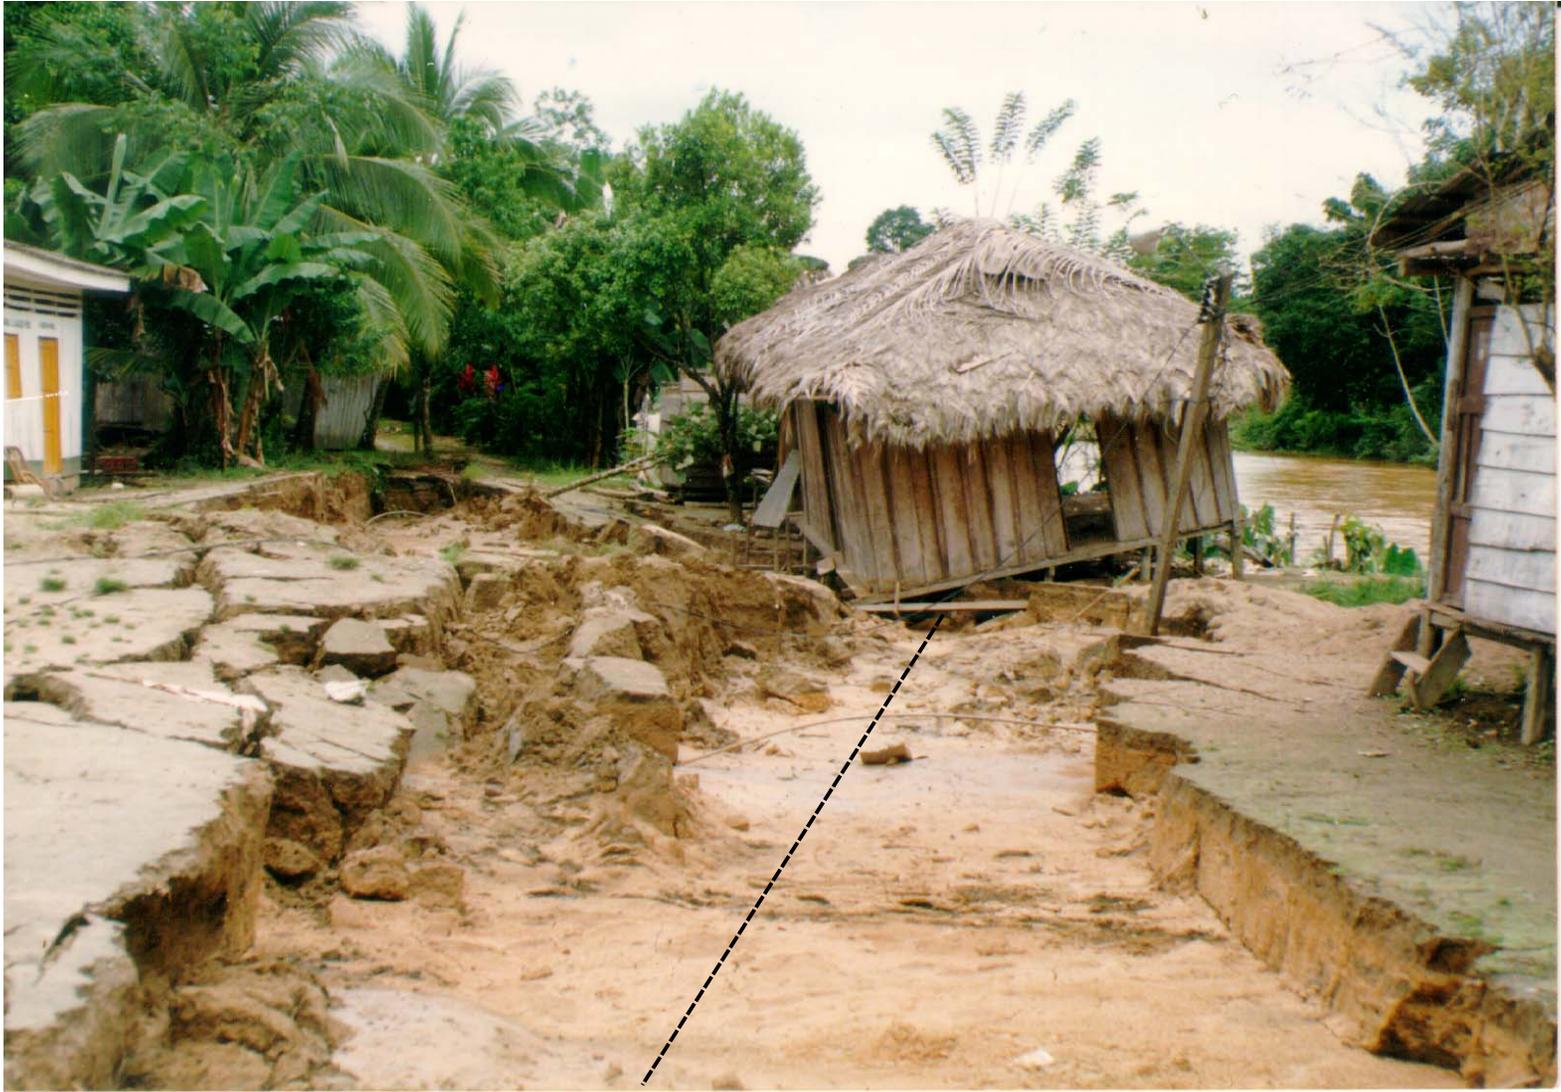
Figura 9.5 Licuación Murindó (octubre, 1992)

Las líneas punteadas señalan el trayecto del alcantarillado con que se había dotado el pueblo.

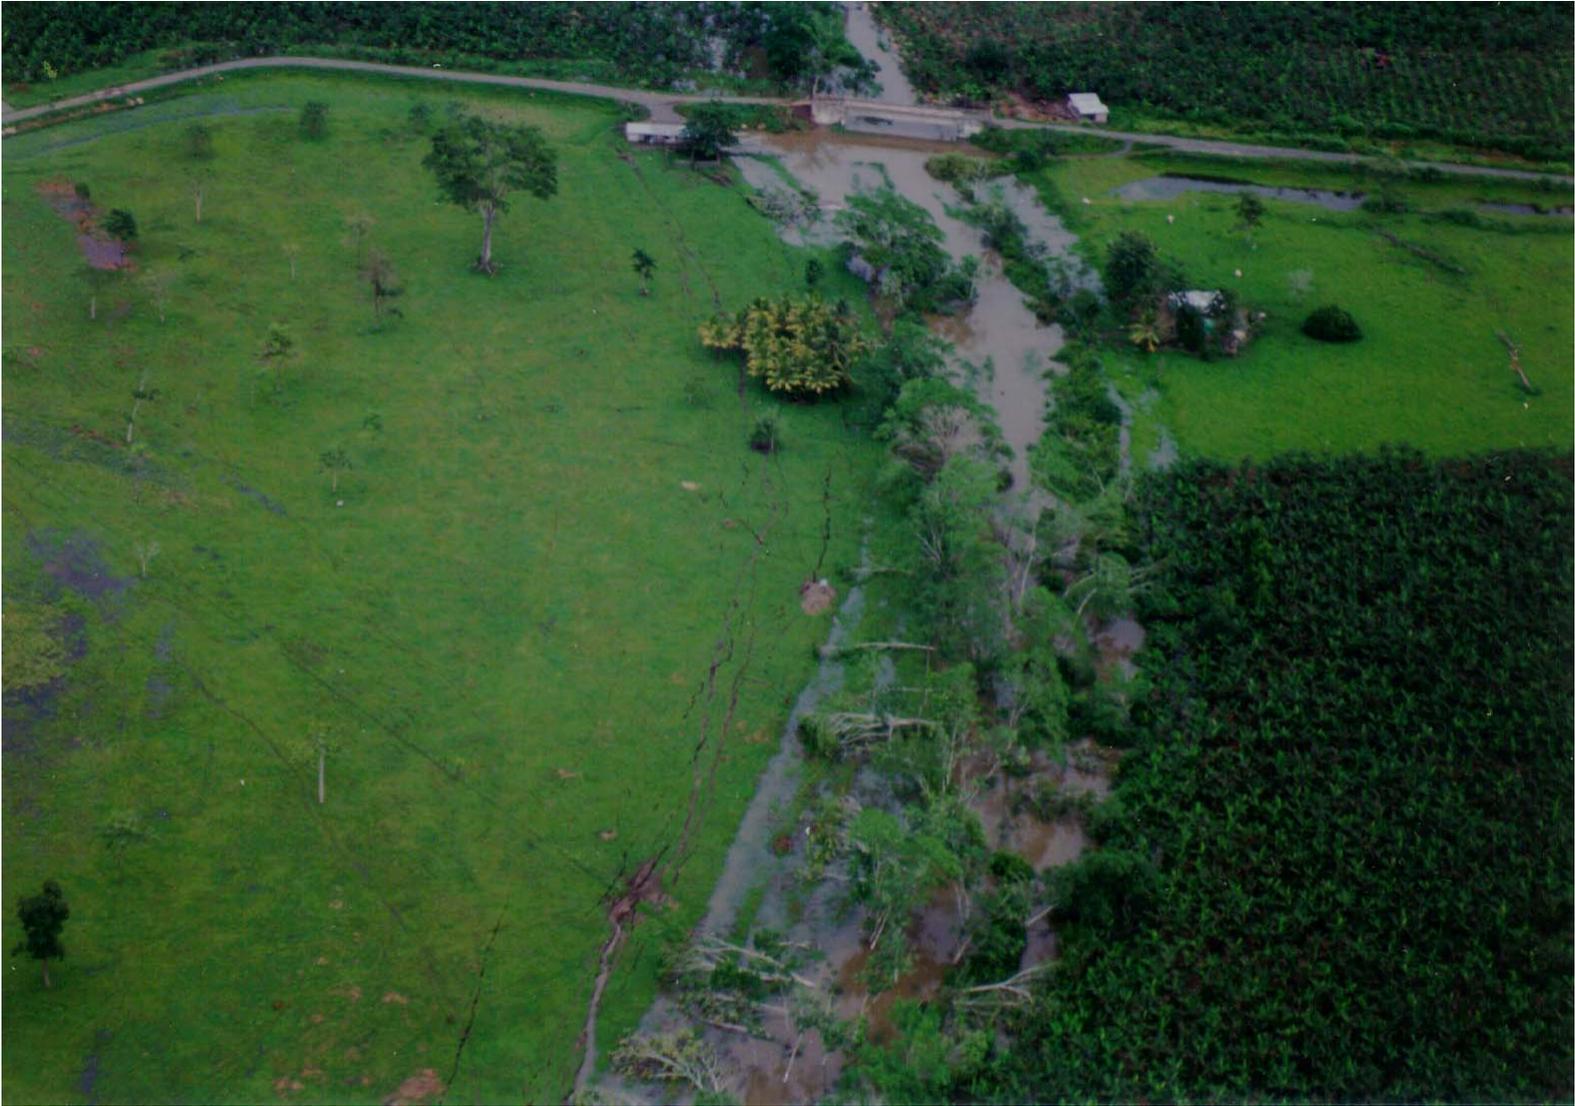
Figura 9.6 Agrietamiento y licuación en la carretera a lomas aisladas (octubre, 1992)

Agrietamientos, licuación y caída de árboles en terrenos húmedos (antiguos cativales) potrerizados y cultivados (plátano).

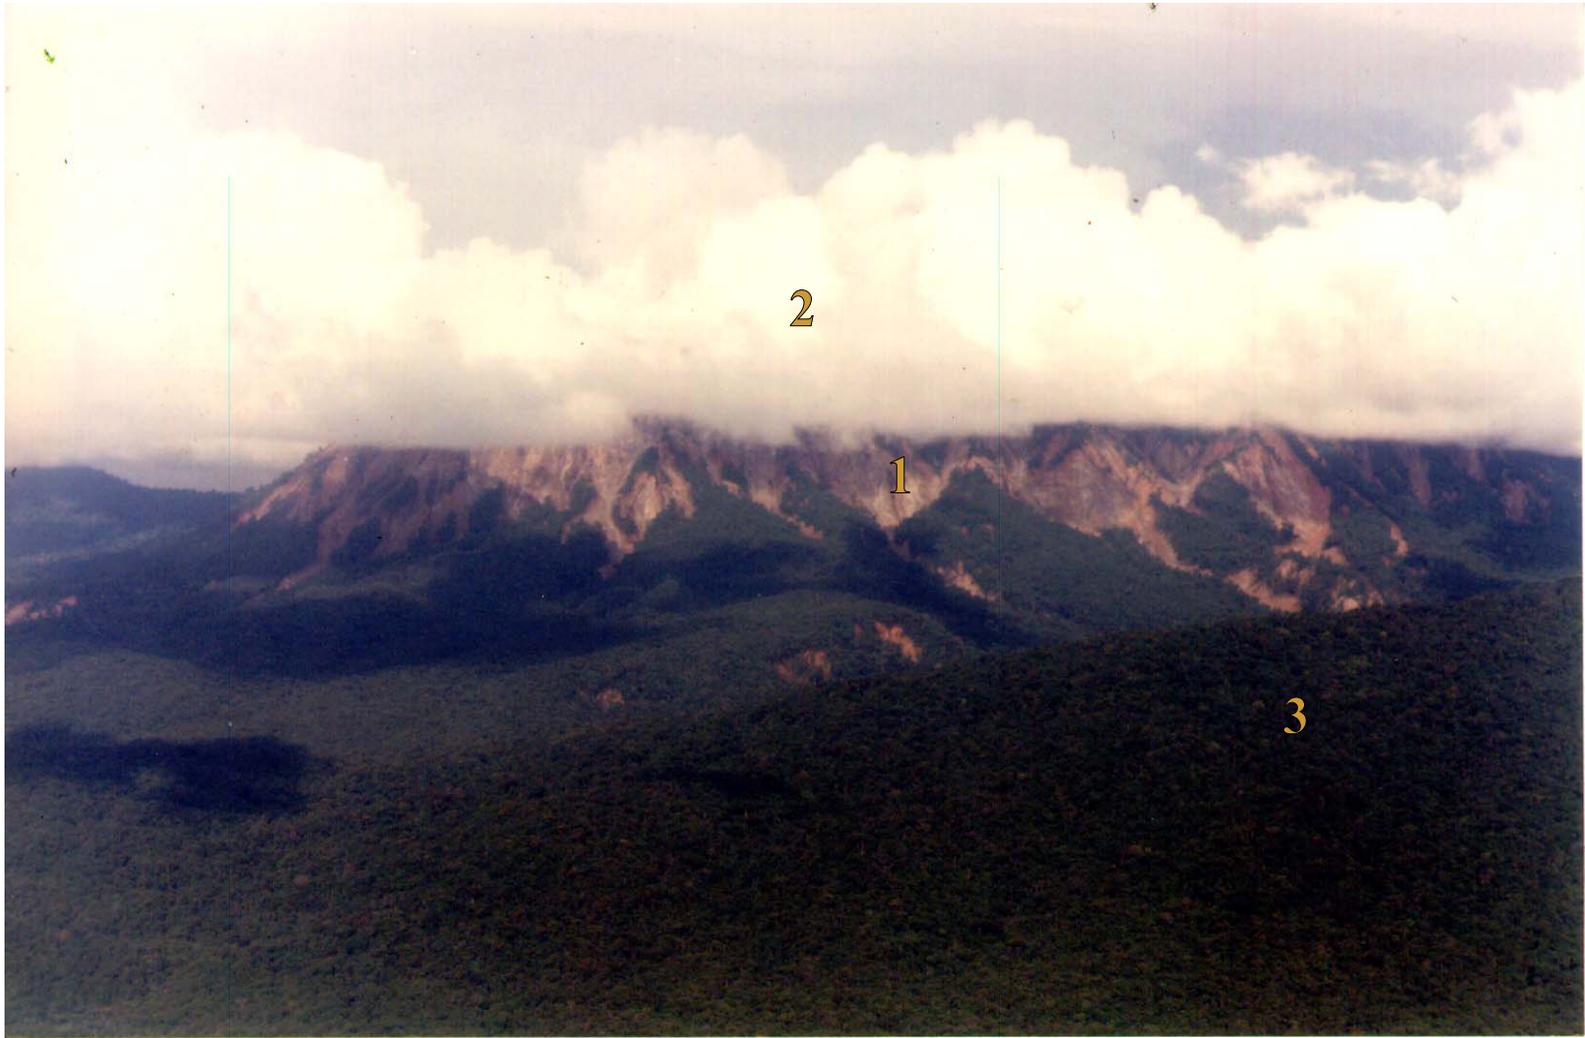
Figura 9.7 Panorámica de deslizamientos inducidos (terremotos de 1992) Cordillera Occidental al E de Murindó

1. Vertientes escarpadas con deslizamientos masivos sobre bosque natural en saprolito de rocas ígneas.
2. Nubosidad permanente casi todo el año.
3. Vertientes inclinadas sin deslizamientos masivos.

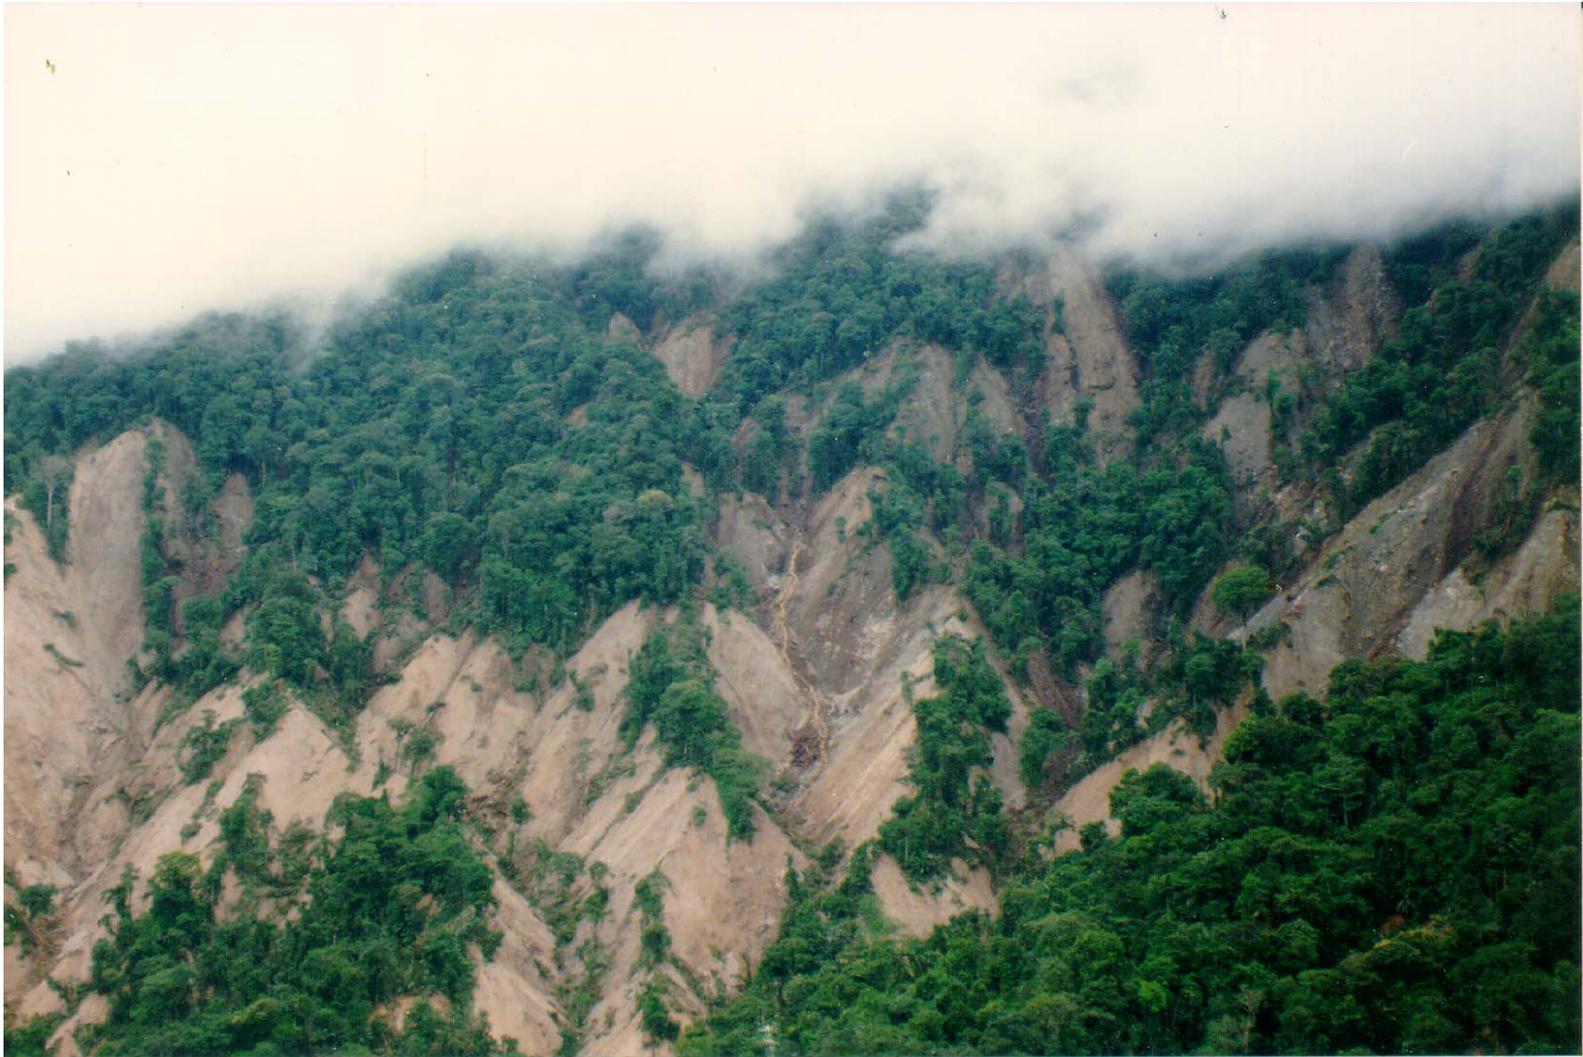
Figura 9.8 Deslizamientos inducidos (terremotos de 1992) cuenca del río Murindó

El mayor volumen y extensión de movimientos de masa, ocurrió sobre saprolitos de rocas ígneas del Batolito de Mandé, cubiertos por bosque natural.

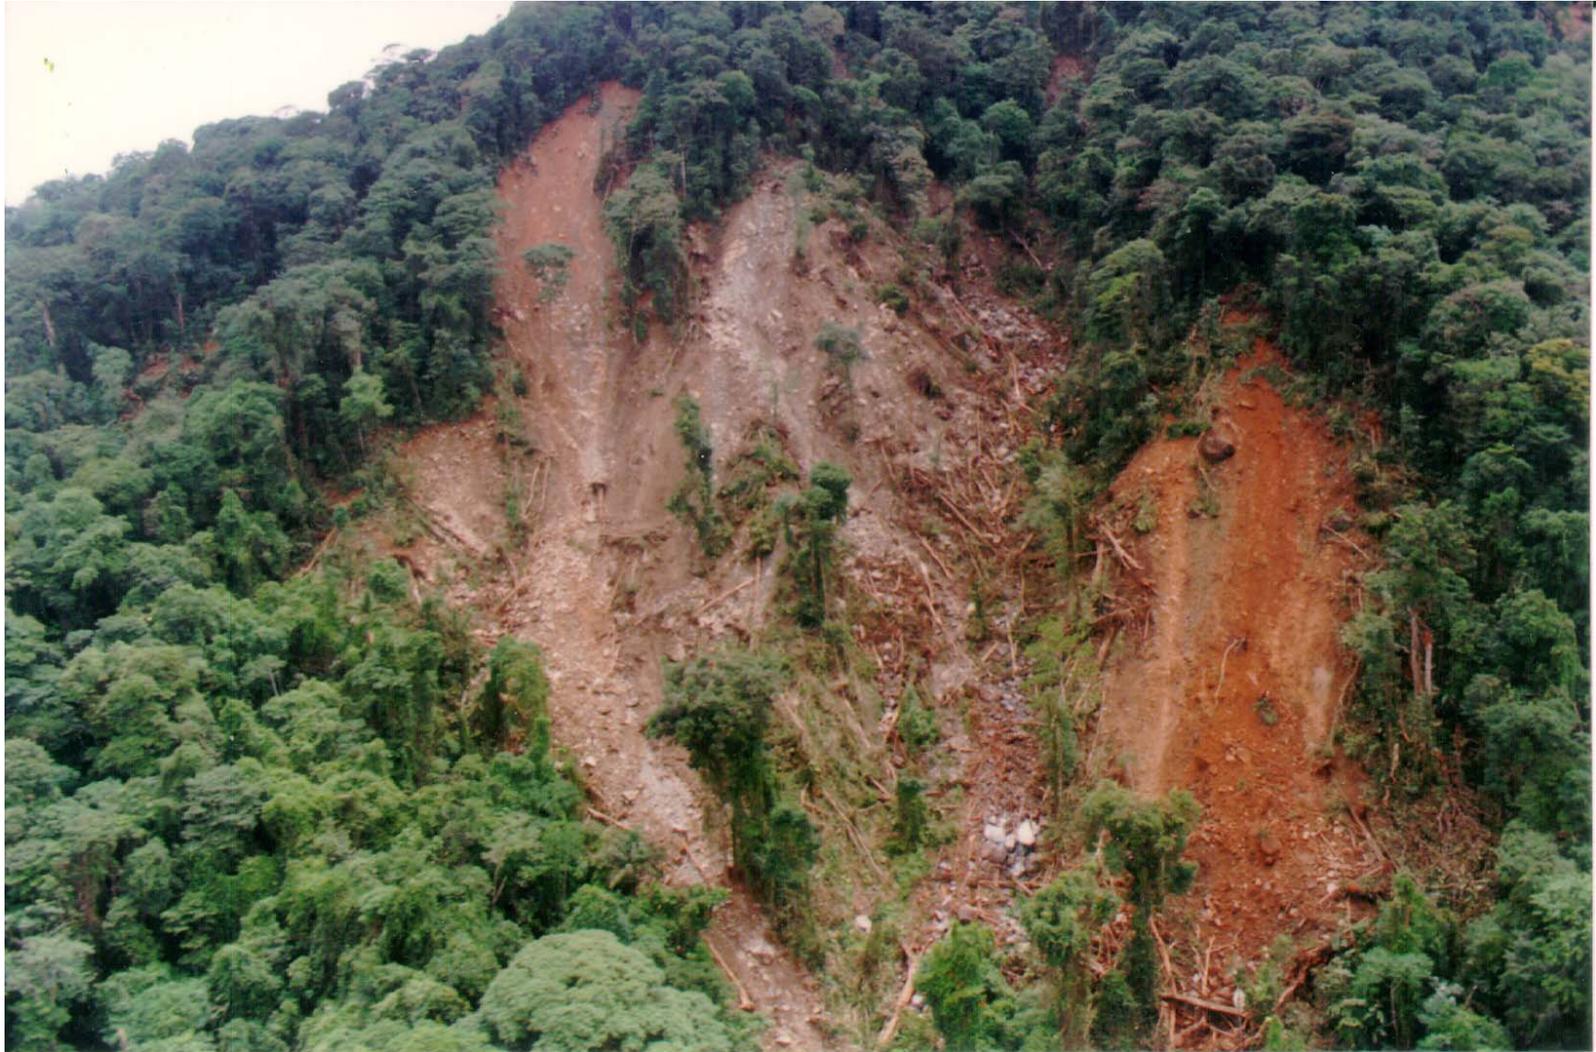
Figura 9.9 Deslizamientos inducidos por los terremotos de octubre de 1992, Cordillera Occidental al E de Murindó

Detalle de deslizamiento en áreas escarpadas, cuenca del río Murindó.
