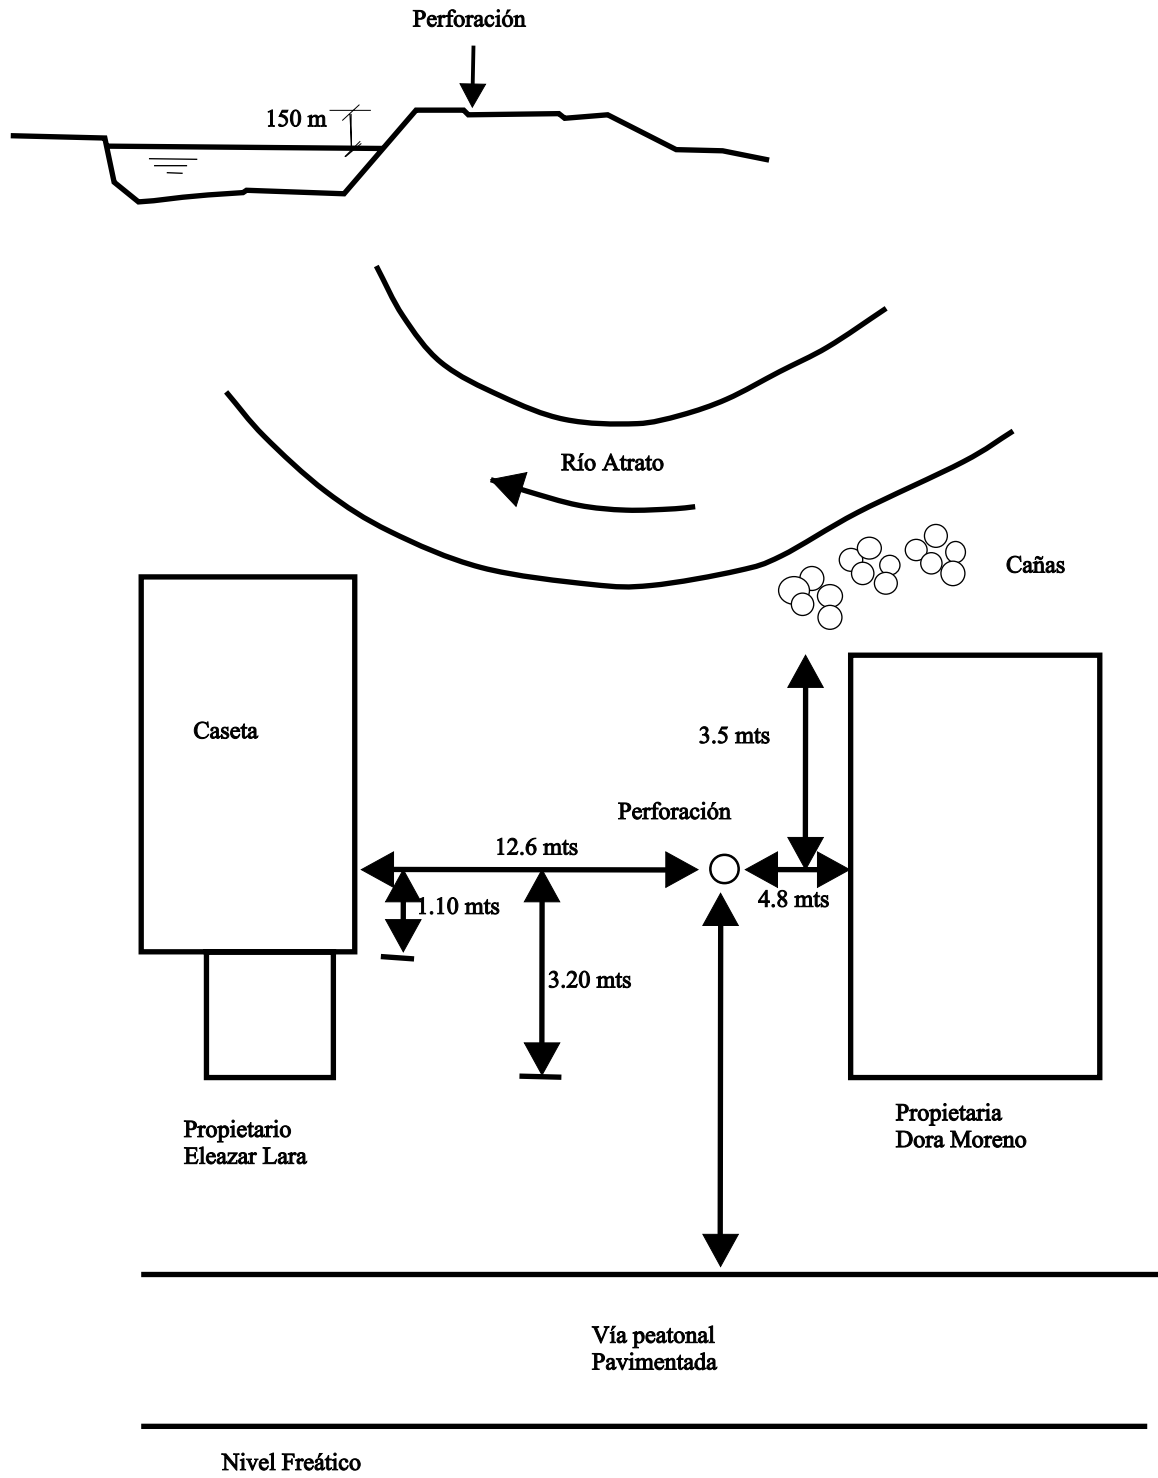
Figura 7.1 Esquema perforación Tagachí - margen izquierda

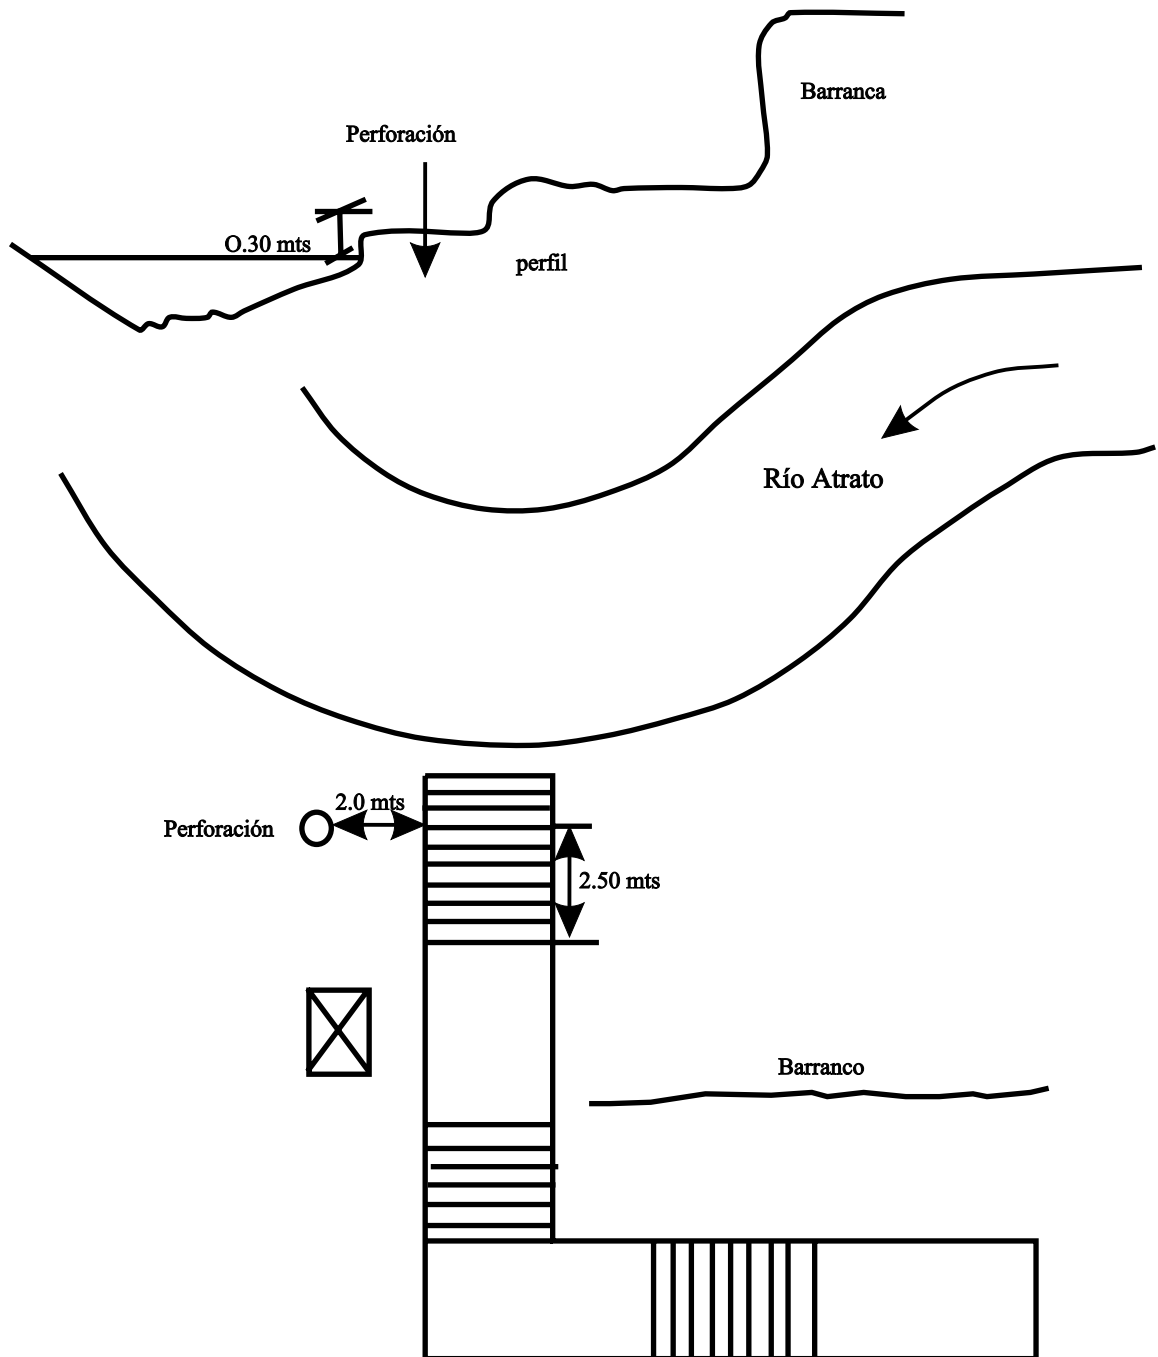
Figura 7.2 Trinchera y perforación en Beté - margen izquierda

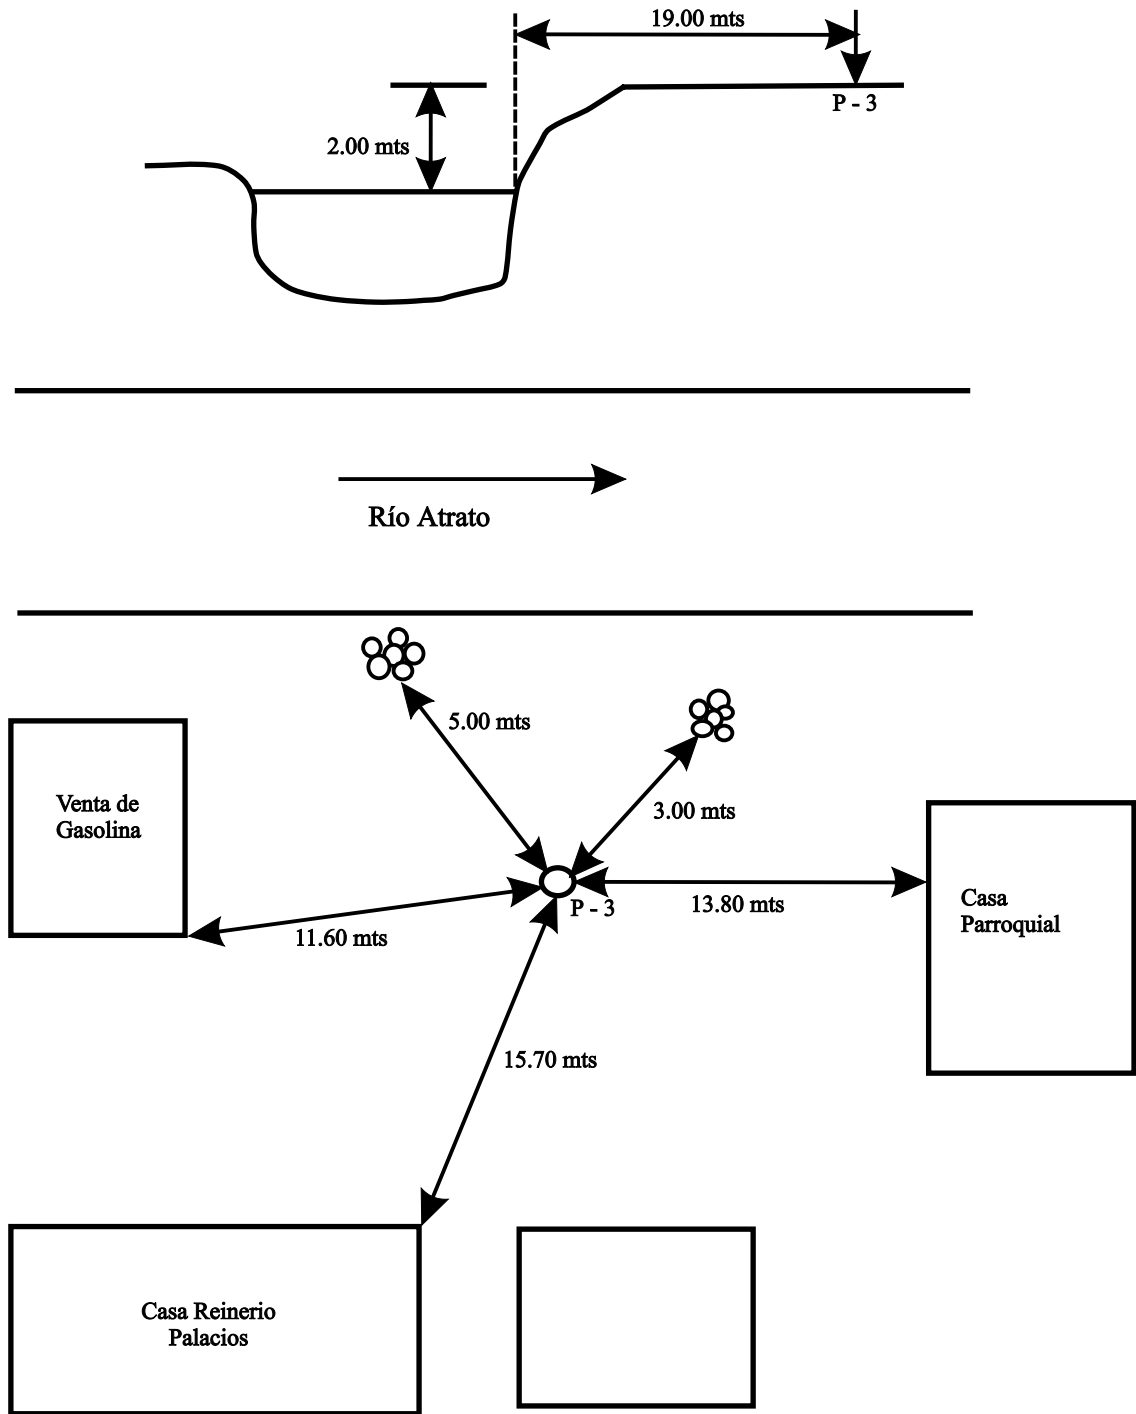
Figura 7.3 Perforación Vigía del Fuerte - margen derecha

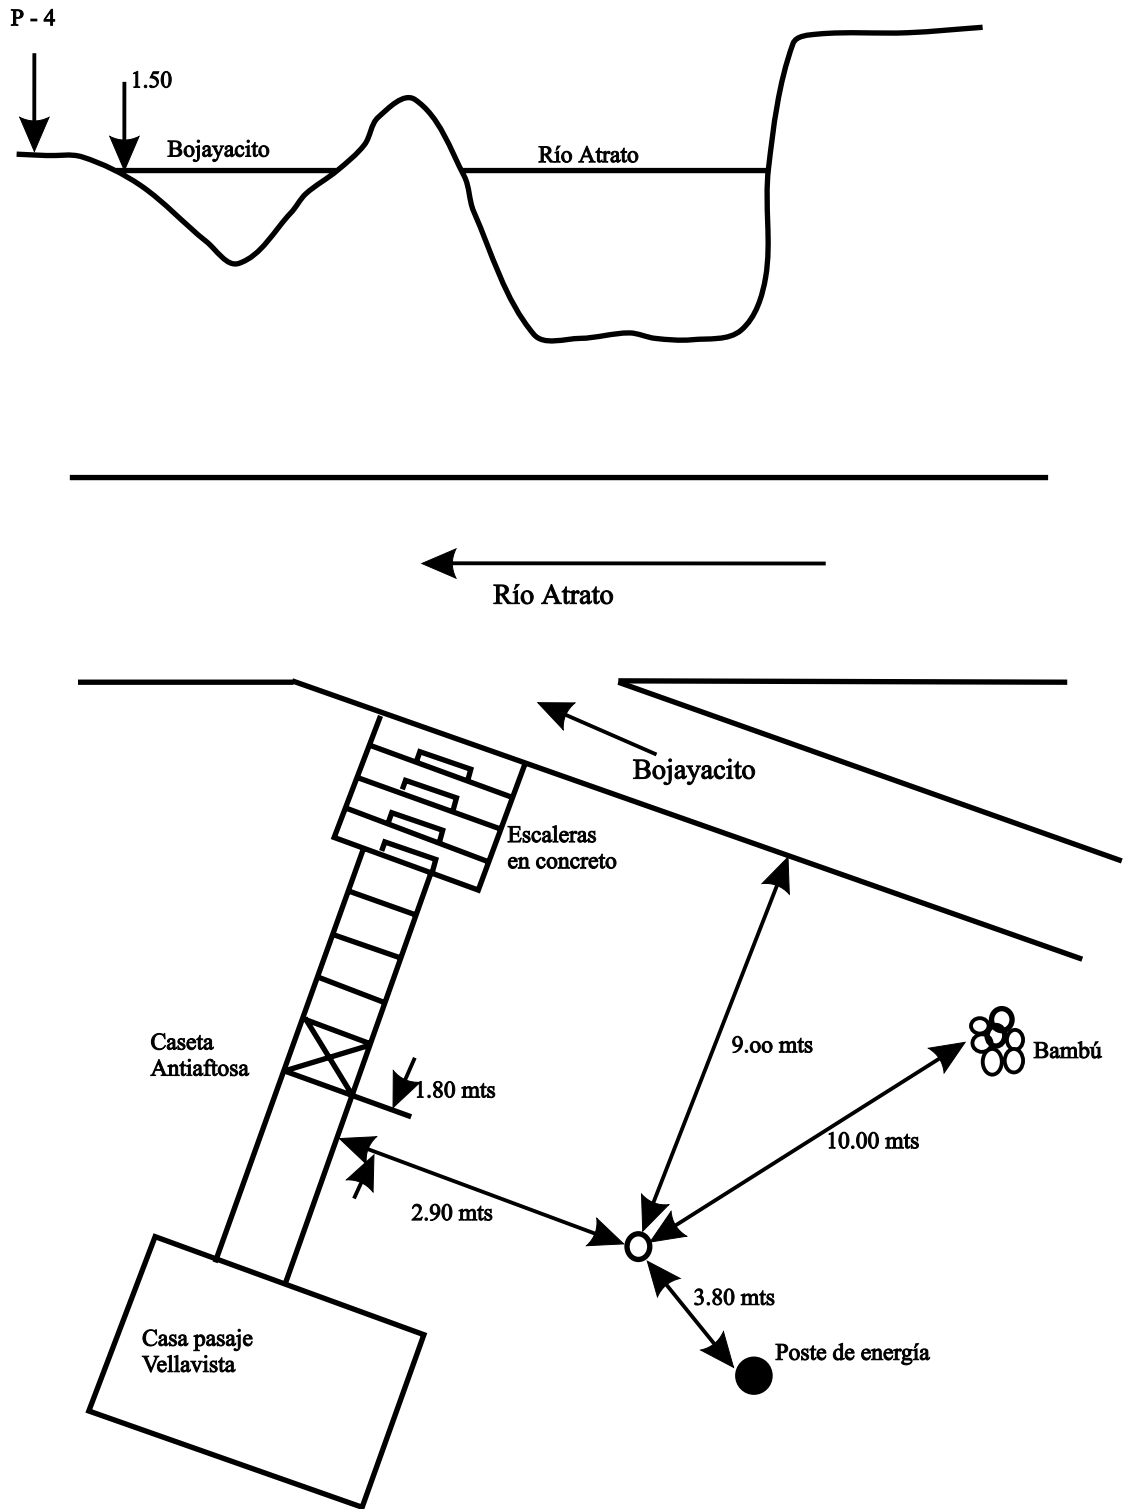
Figura 7.4 Perforación Bellavista - margen izquierda

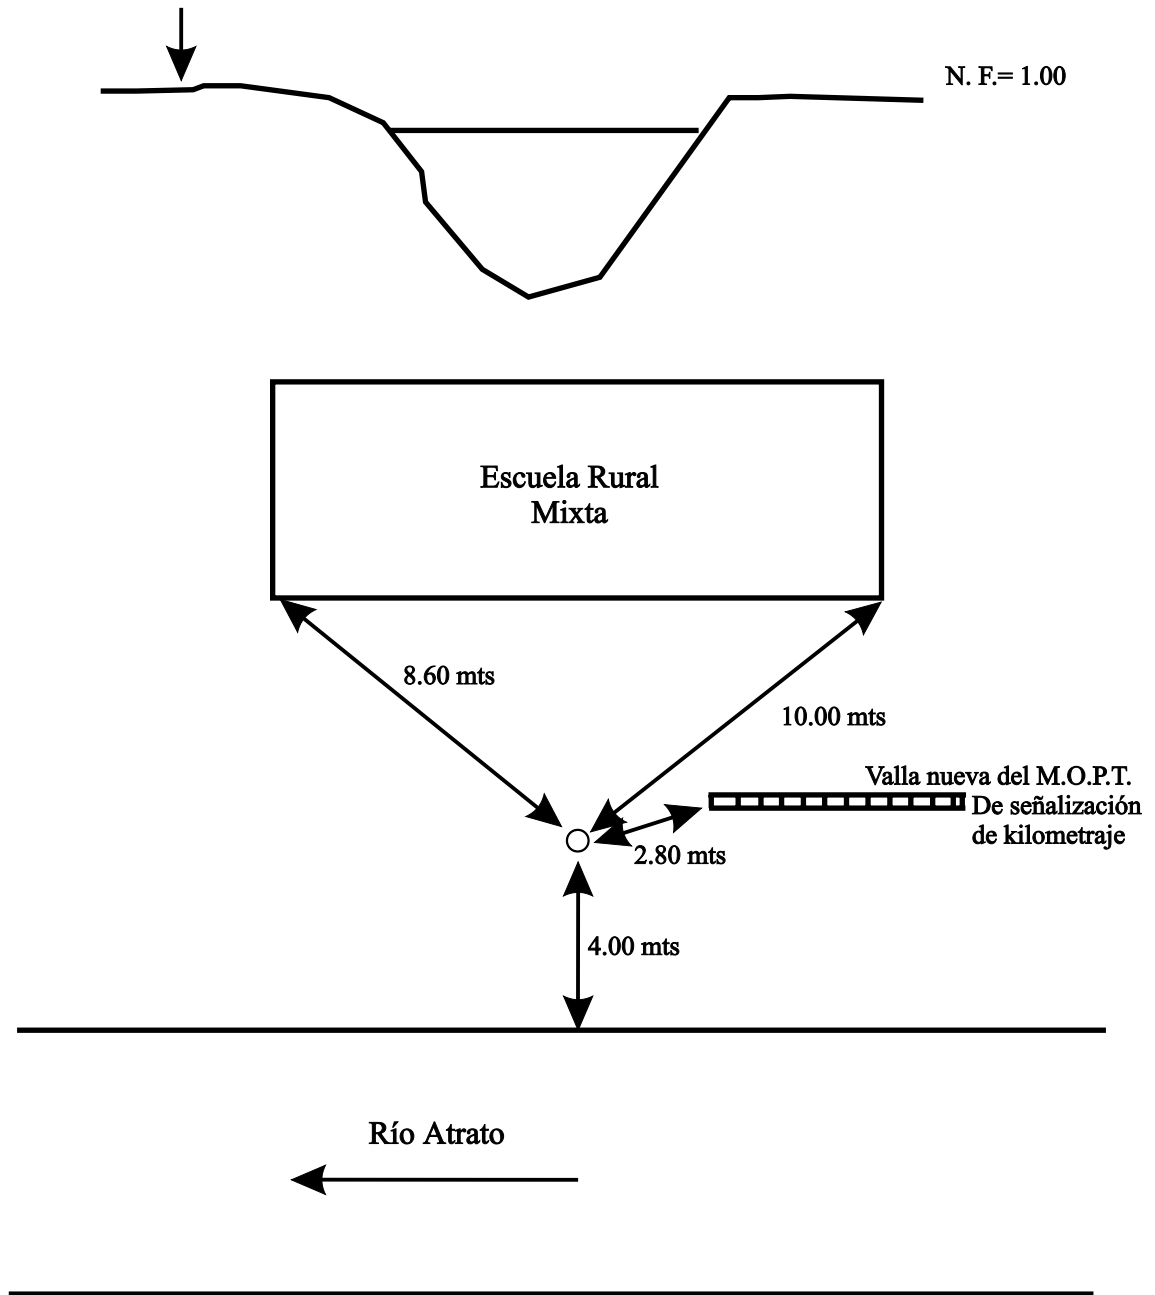
Figura 7.5 Perforación Curbaradó - margen derecha

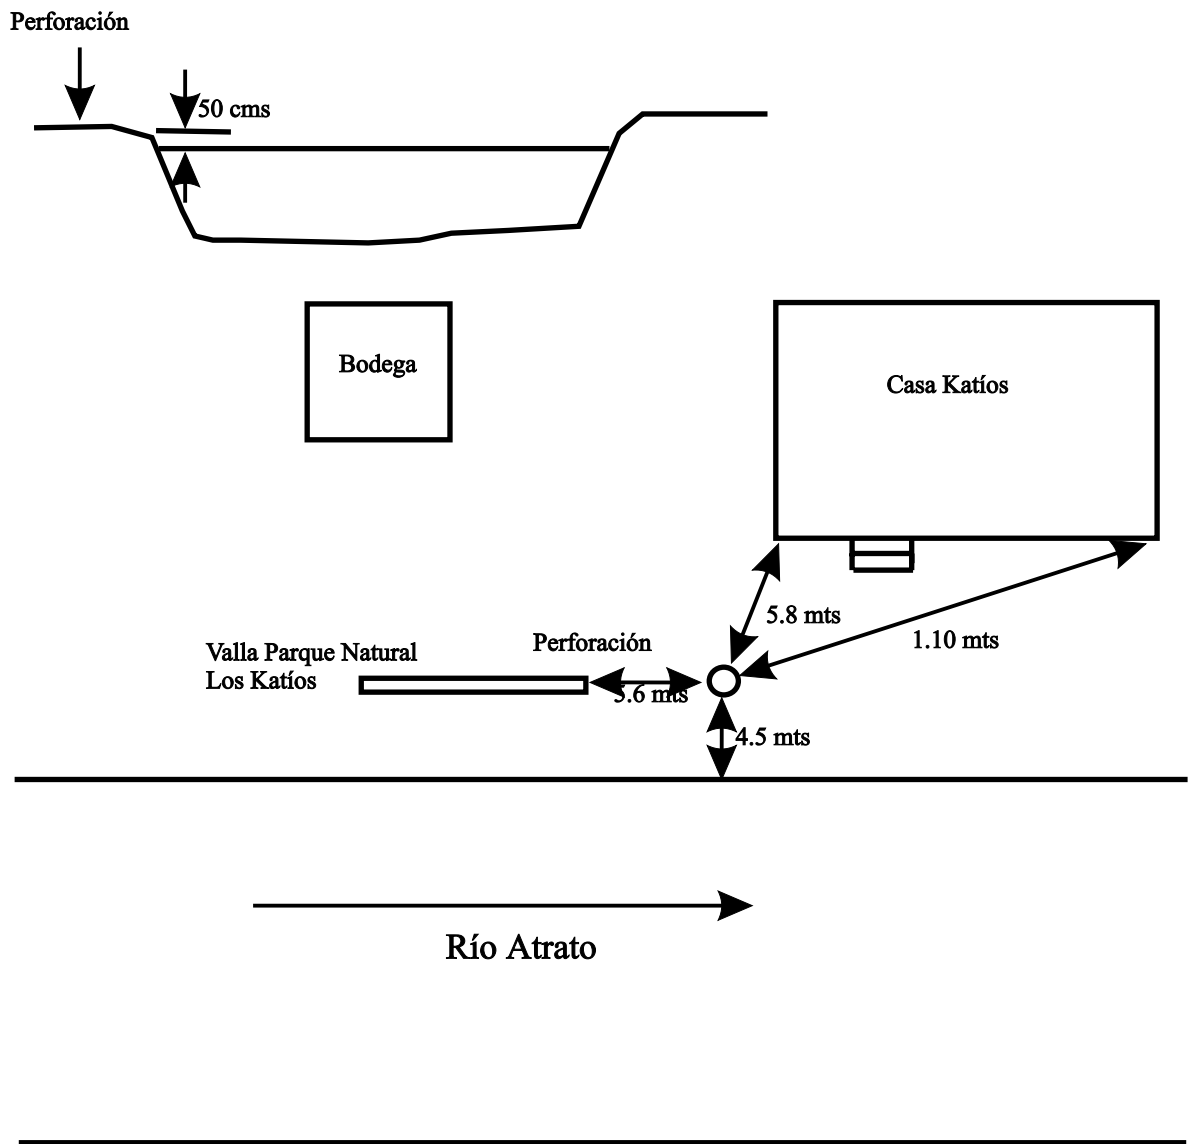
Figura 7.6 Perforación Sautata 12 mts - margen izquierda

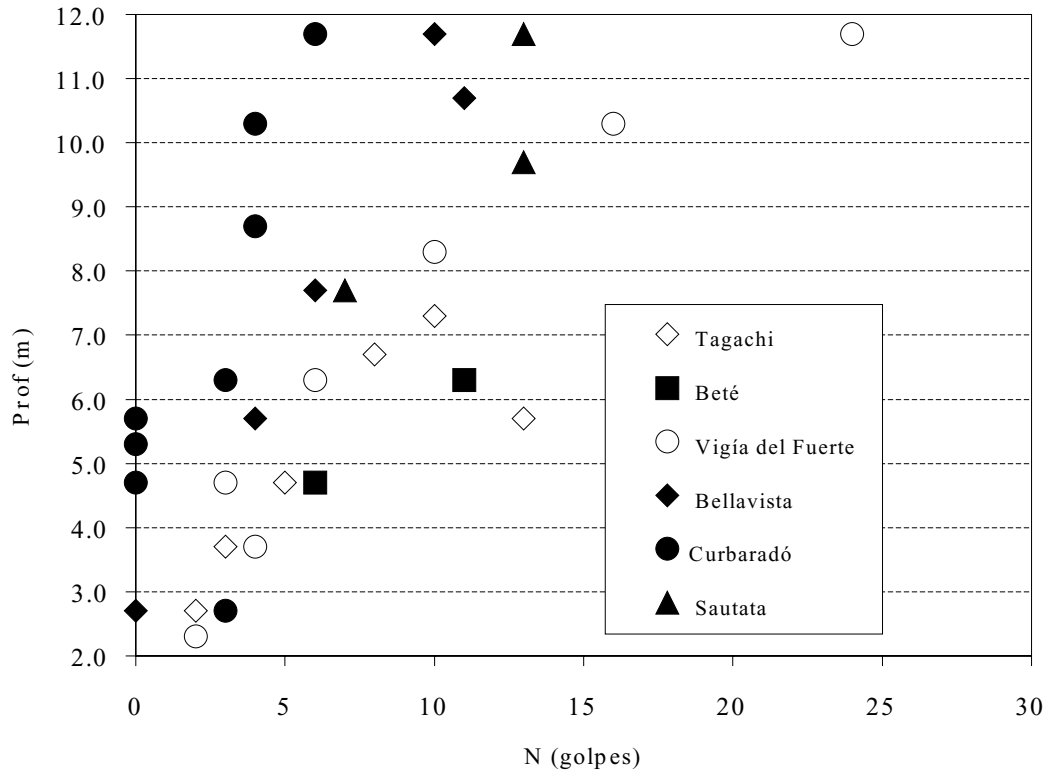
Figura 7.7 Número de golpes vs. profundidad

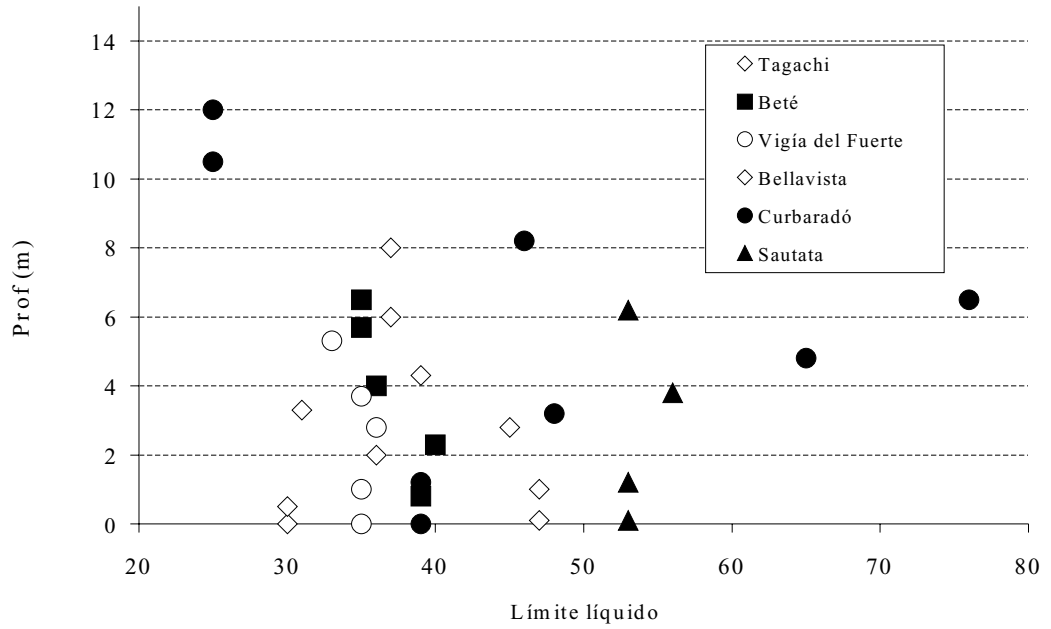
Figura 7.8 Límite líquido vs. profundidad

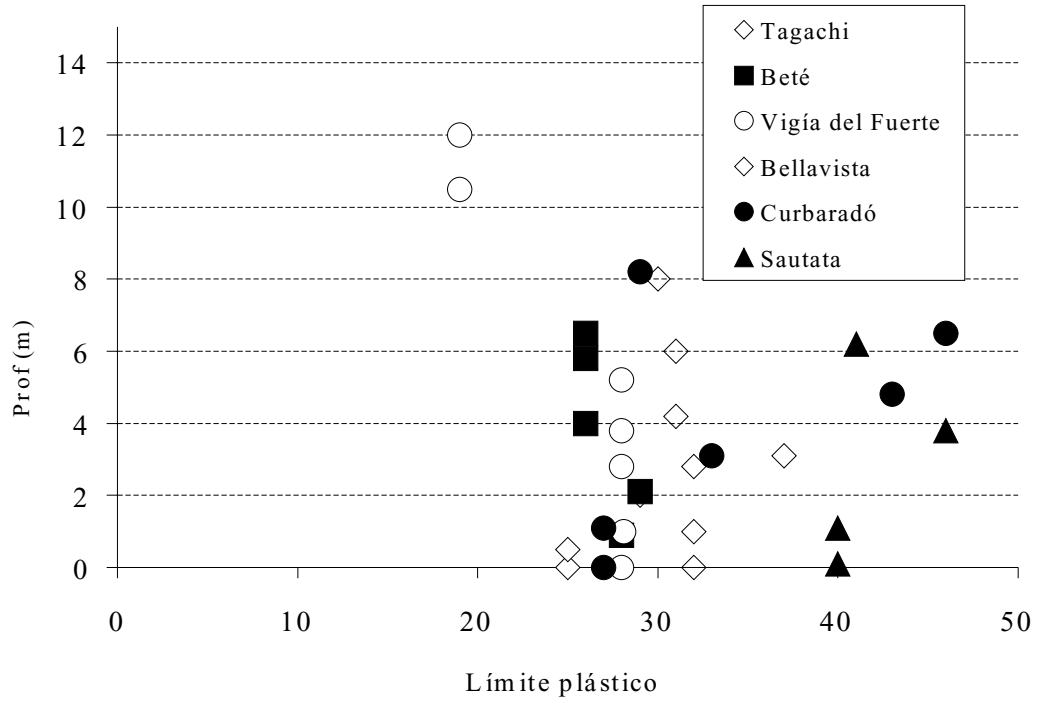
Figura 7.9 Límite plástico vs. profundidad

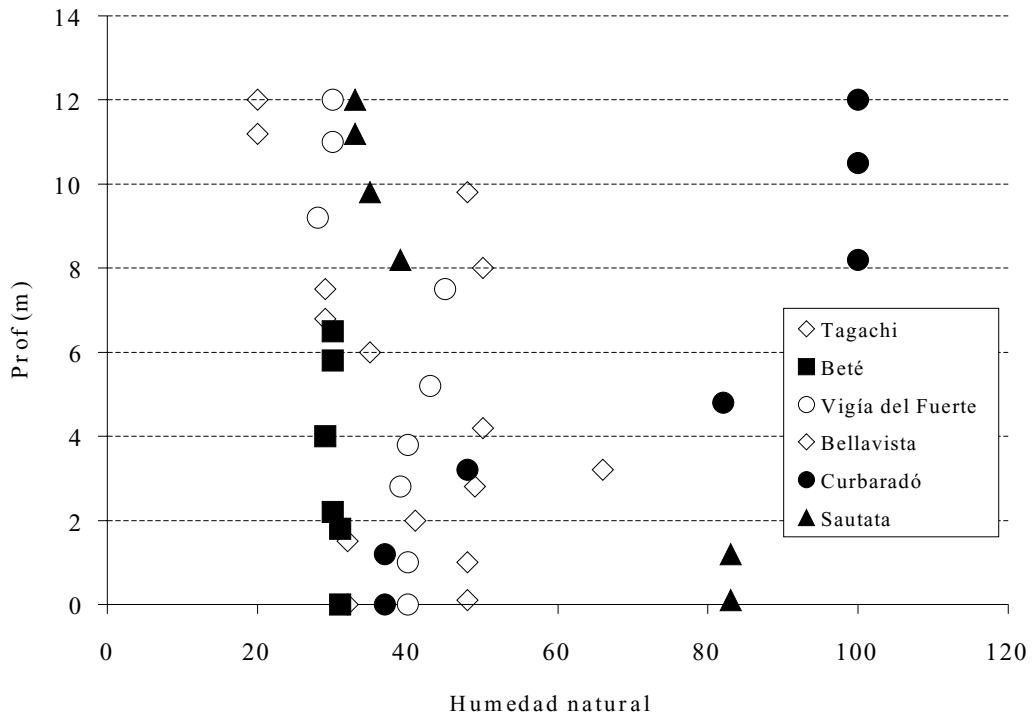
Figura 7.10 Humedad natural vs. profundidad
