PROYECTO PNUD/COL/95/10
"Apoyo a la reconstrucción de la zona afectada por el terremoto del Atrato Medio en 1992"

Evaluación de la amenazas naturales y elementos de vulnerabilidad y riesgos para el Plan de Prevención y Atención de Desastres en el Atrato Medio"

**RADARMAPA N° 13
IMAGEN DE RADAR WESTINGHOUSE 1969**

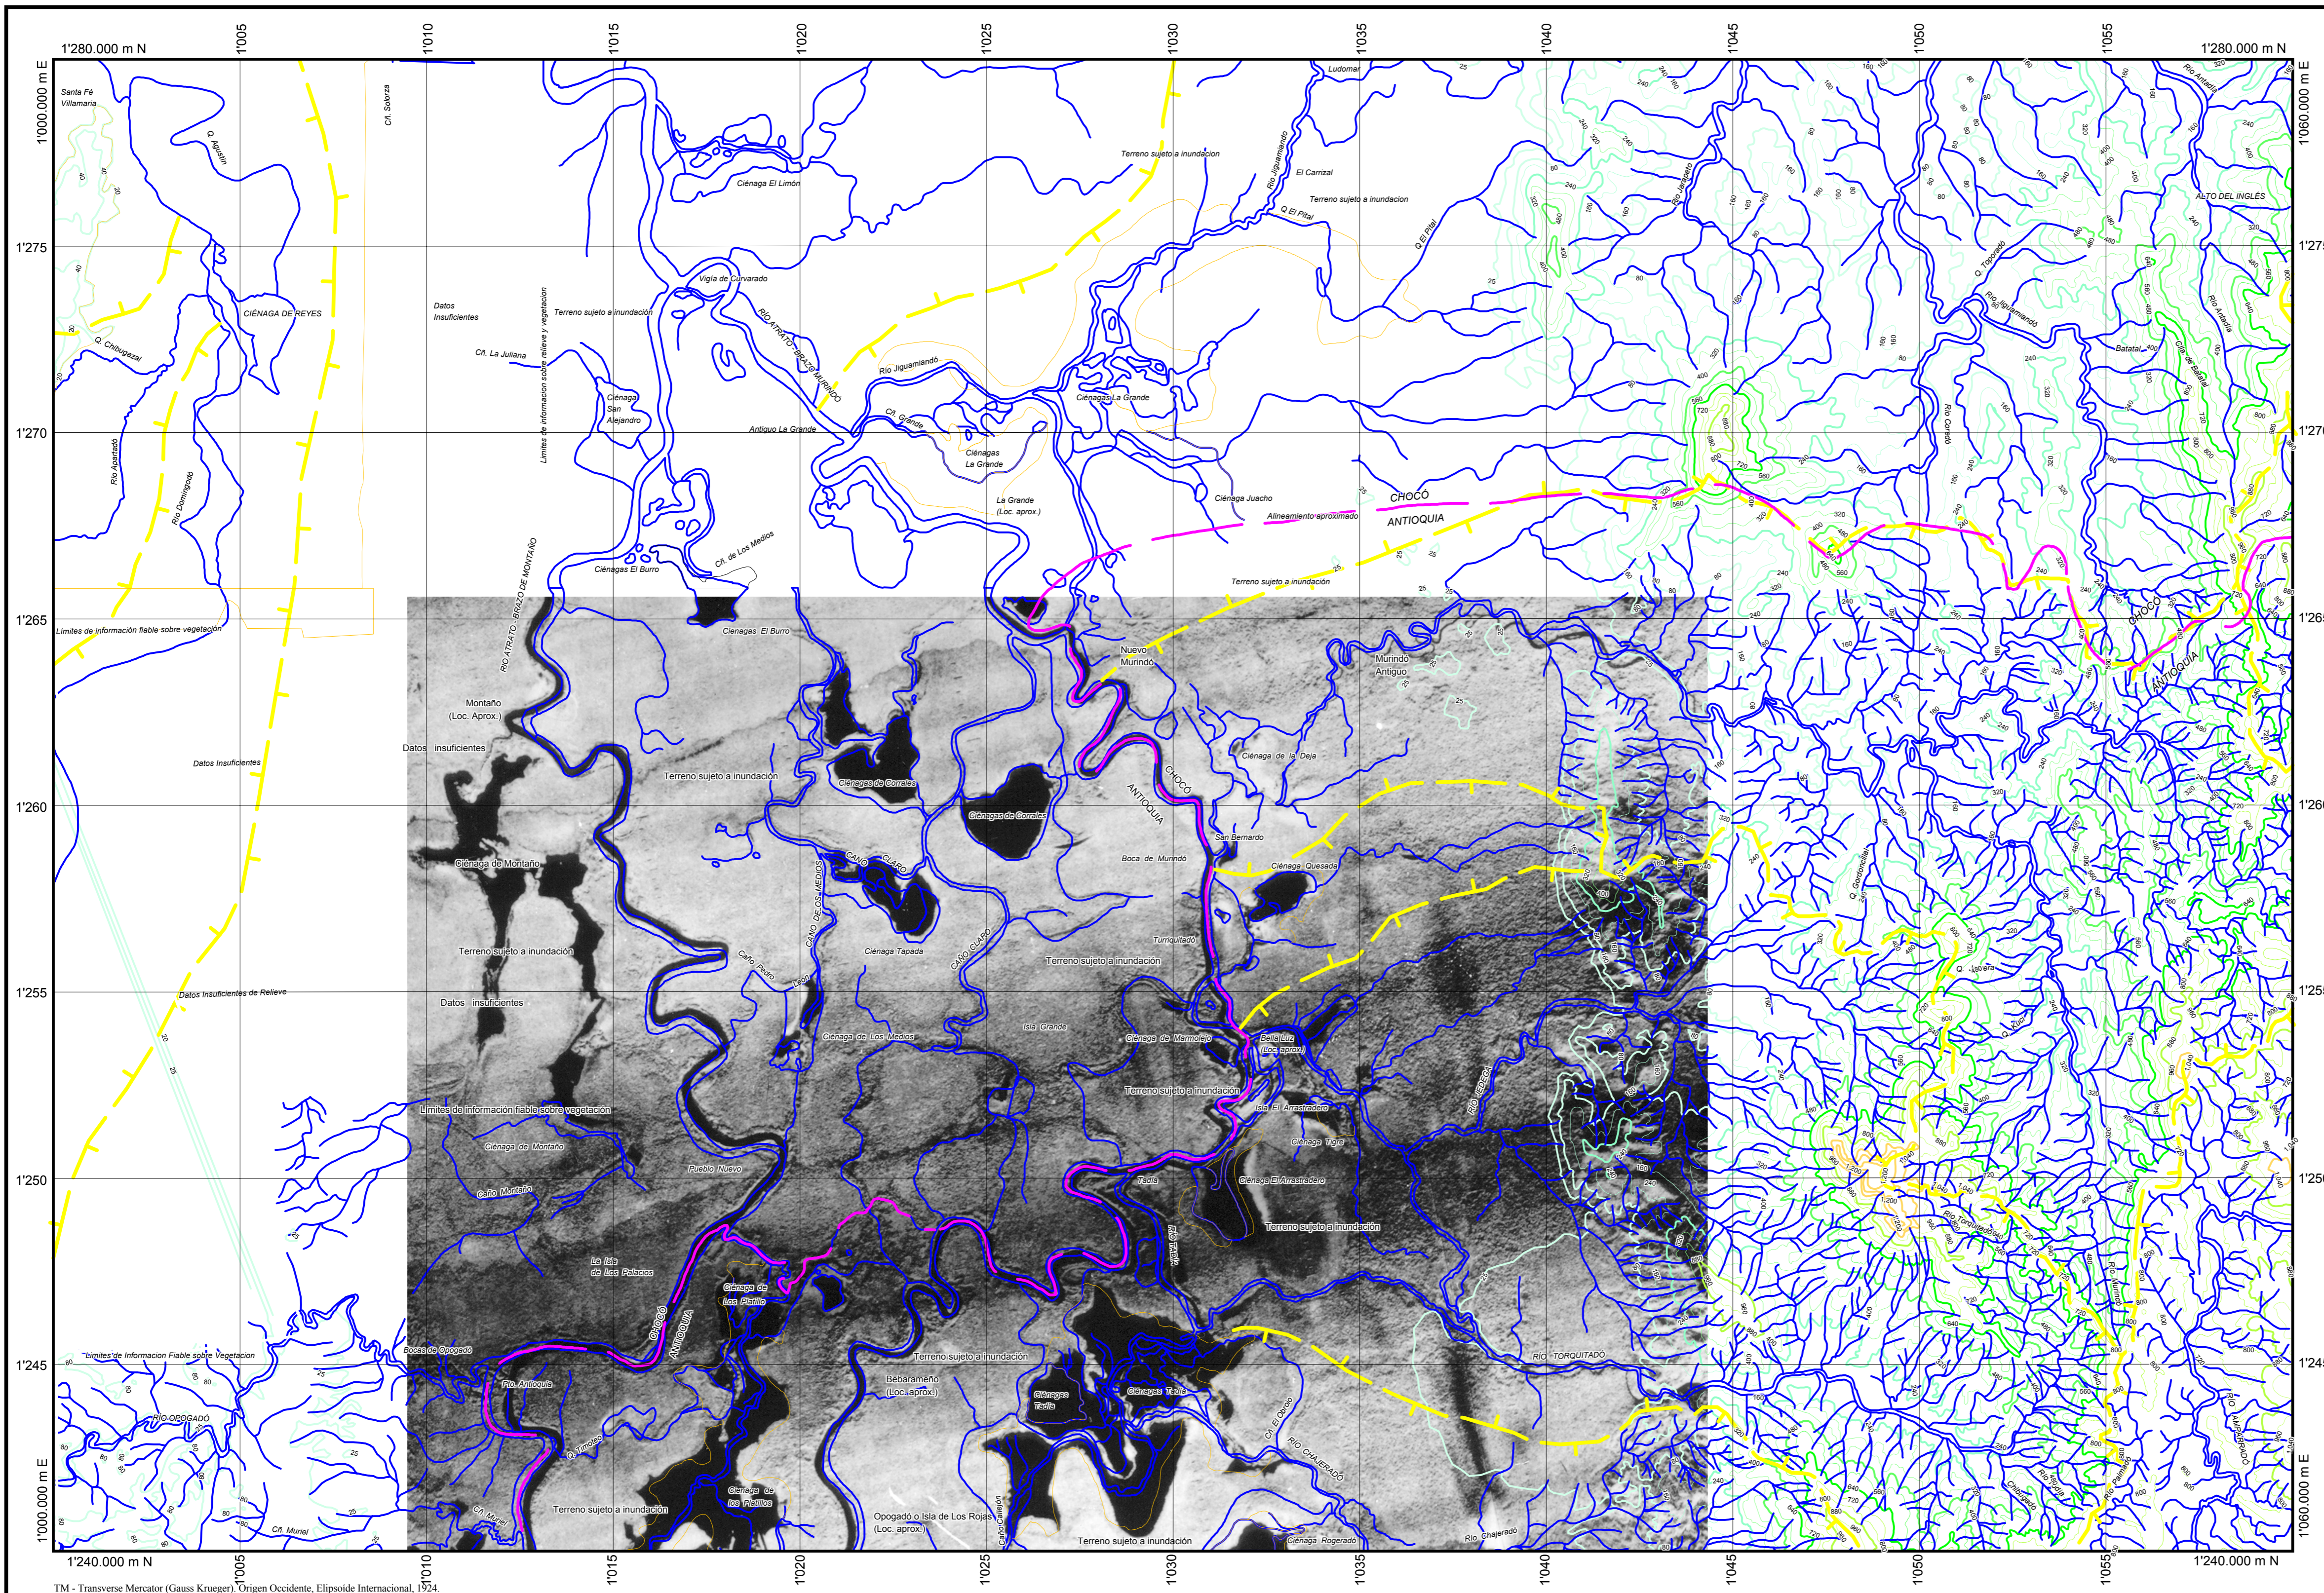
El radarmapa es el producto del tratamiento digital, corrección geométrica y georreferenciación de imágenes de radar (Westinghouse, 1969), e integrando sobre él la cartografía disponible de cada plancha (DMA-IGAC).

Las diferencias que el usuario note entre la información cartográfica y la imagen de radar pueden deberse, por ejemplo, a cambios físicos naturales o artificiales, producidas en el lapso de tiempo transcurrido entre levantamientos cartográficos originales (mapas desde la década de 1960) y la toma de las imágenes de radar (marzo de 1969).

En zonas con insuficiente cobertura cartográfica, las diferencias se deben, principalmente, a ausencia de puntos de control para la corrección de las imágenes de radar.
