PROYECTO PNUD/COL/95/10
"Apoyo a la reconstrucción de la zona afectada por el terremoto del Atrato Medio en 1992"

Evaluación de las amenazas naturales y elementos de vulnerabilidad y riesgos para el Plan de Prevención y Atención de Desastres en el Atrato Medio"

**RADARMAPA N° 17
PLANCHA 89**

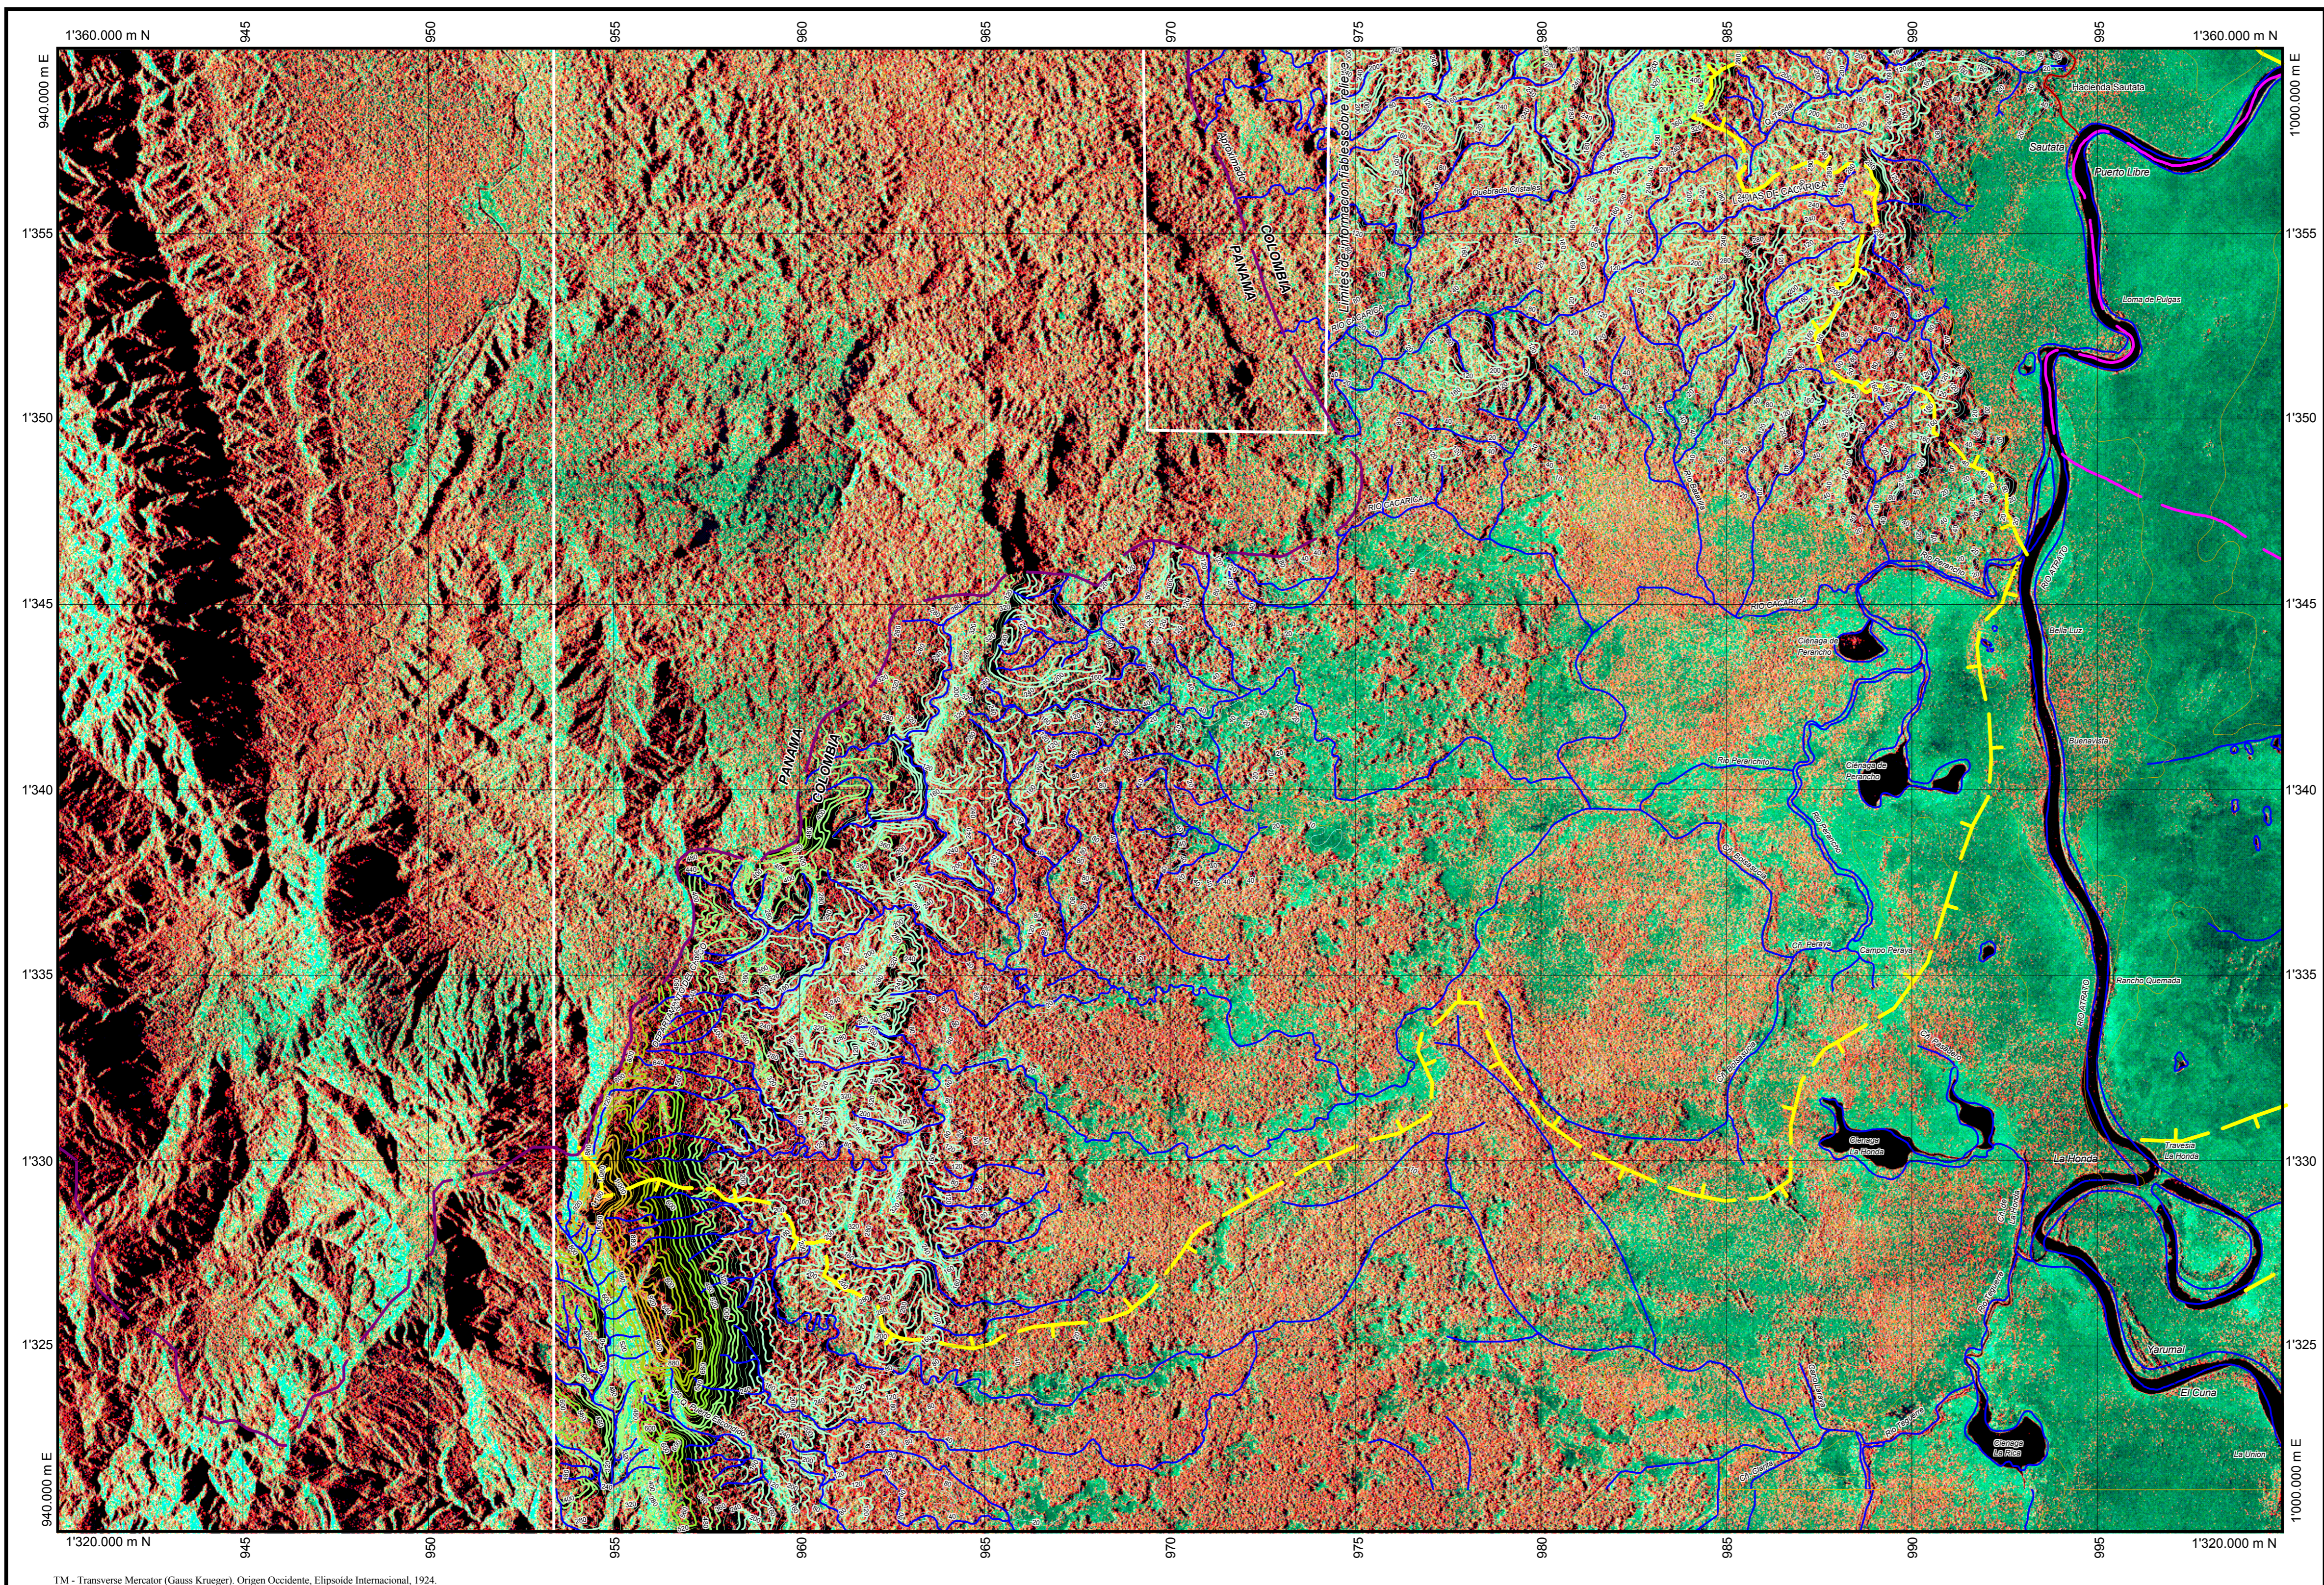
Para la mejor comprensión del significado de los tonos y texturas de este radarmapa, comparar con el Radarmapa N° 10, Básico.

El radarmapa es el producto del tratamiento digital, corrección geométrica y georreferenciación de imágenes de radar (Intera, 1992) y procedimientos para el análisis de texturas, integrando sobre él la cartografía disponible de cada plancha (DMA-IGAC)
