PROYECTO PNUD/COL/95/10  
"Apoyo a la reconstrucción de la zona afectada por el terremoto del Atrato Medio en 1992"

Evaluación de las amenazas naturales y elementos de vulnerabilidad y riesgos para el Plan de Prevención y Atención de Desastres en el Atrato Medio"

**RADARMAPA N° 24  
PLANCHA 128**

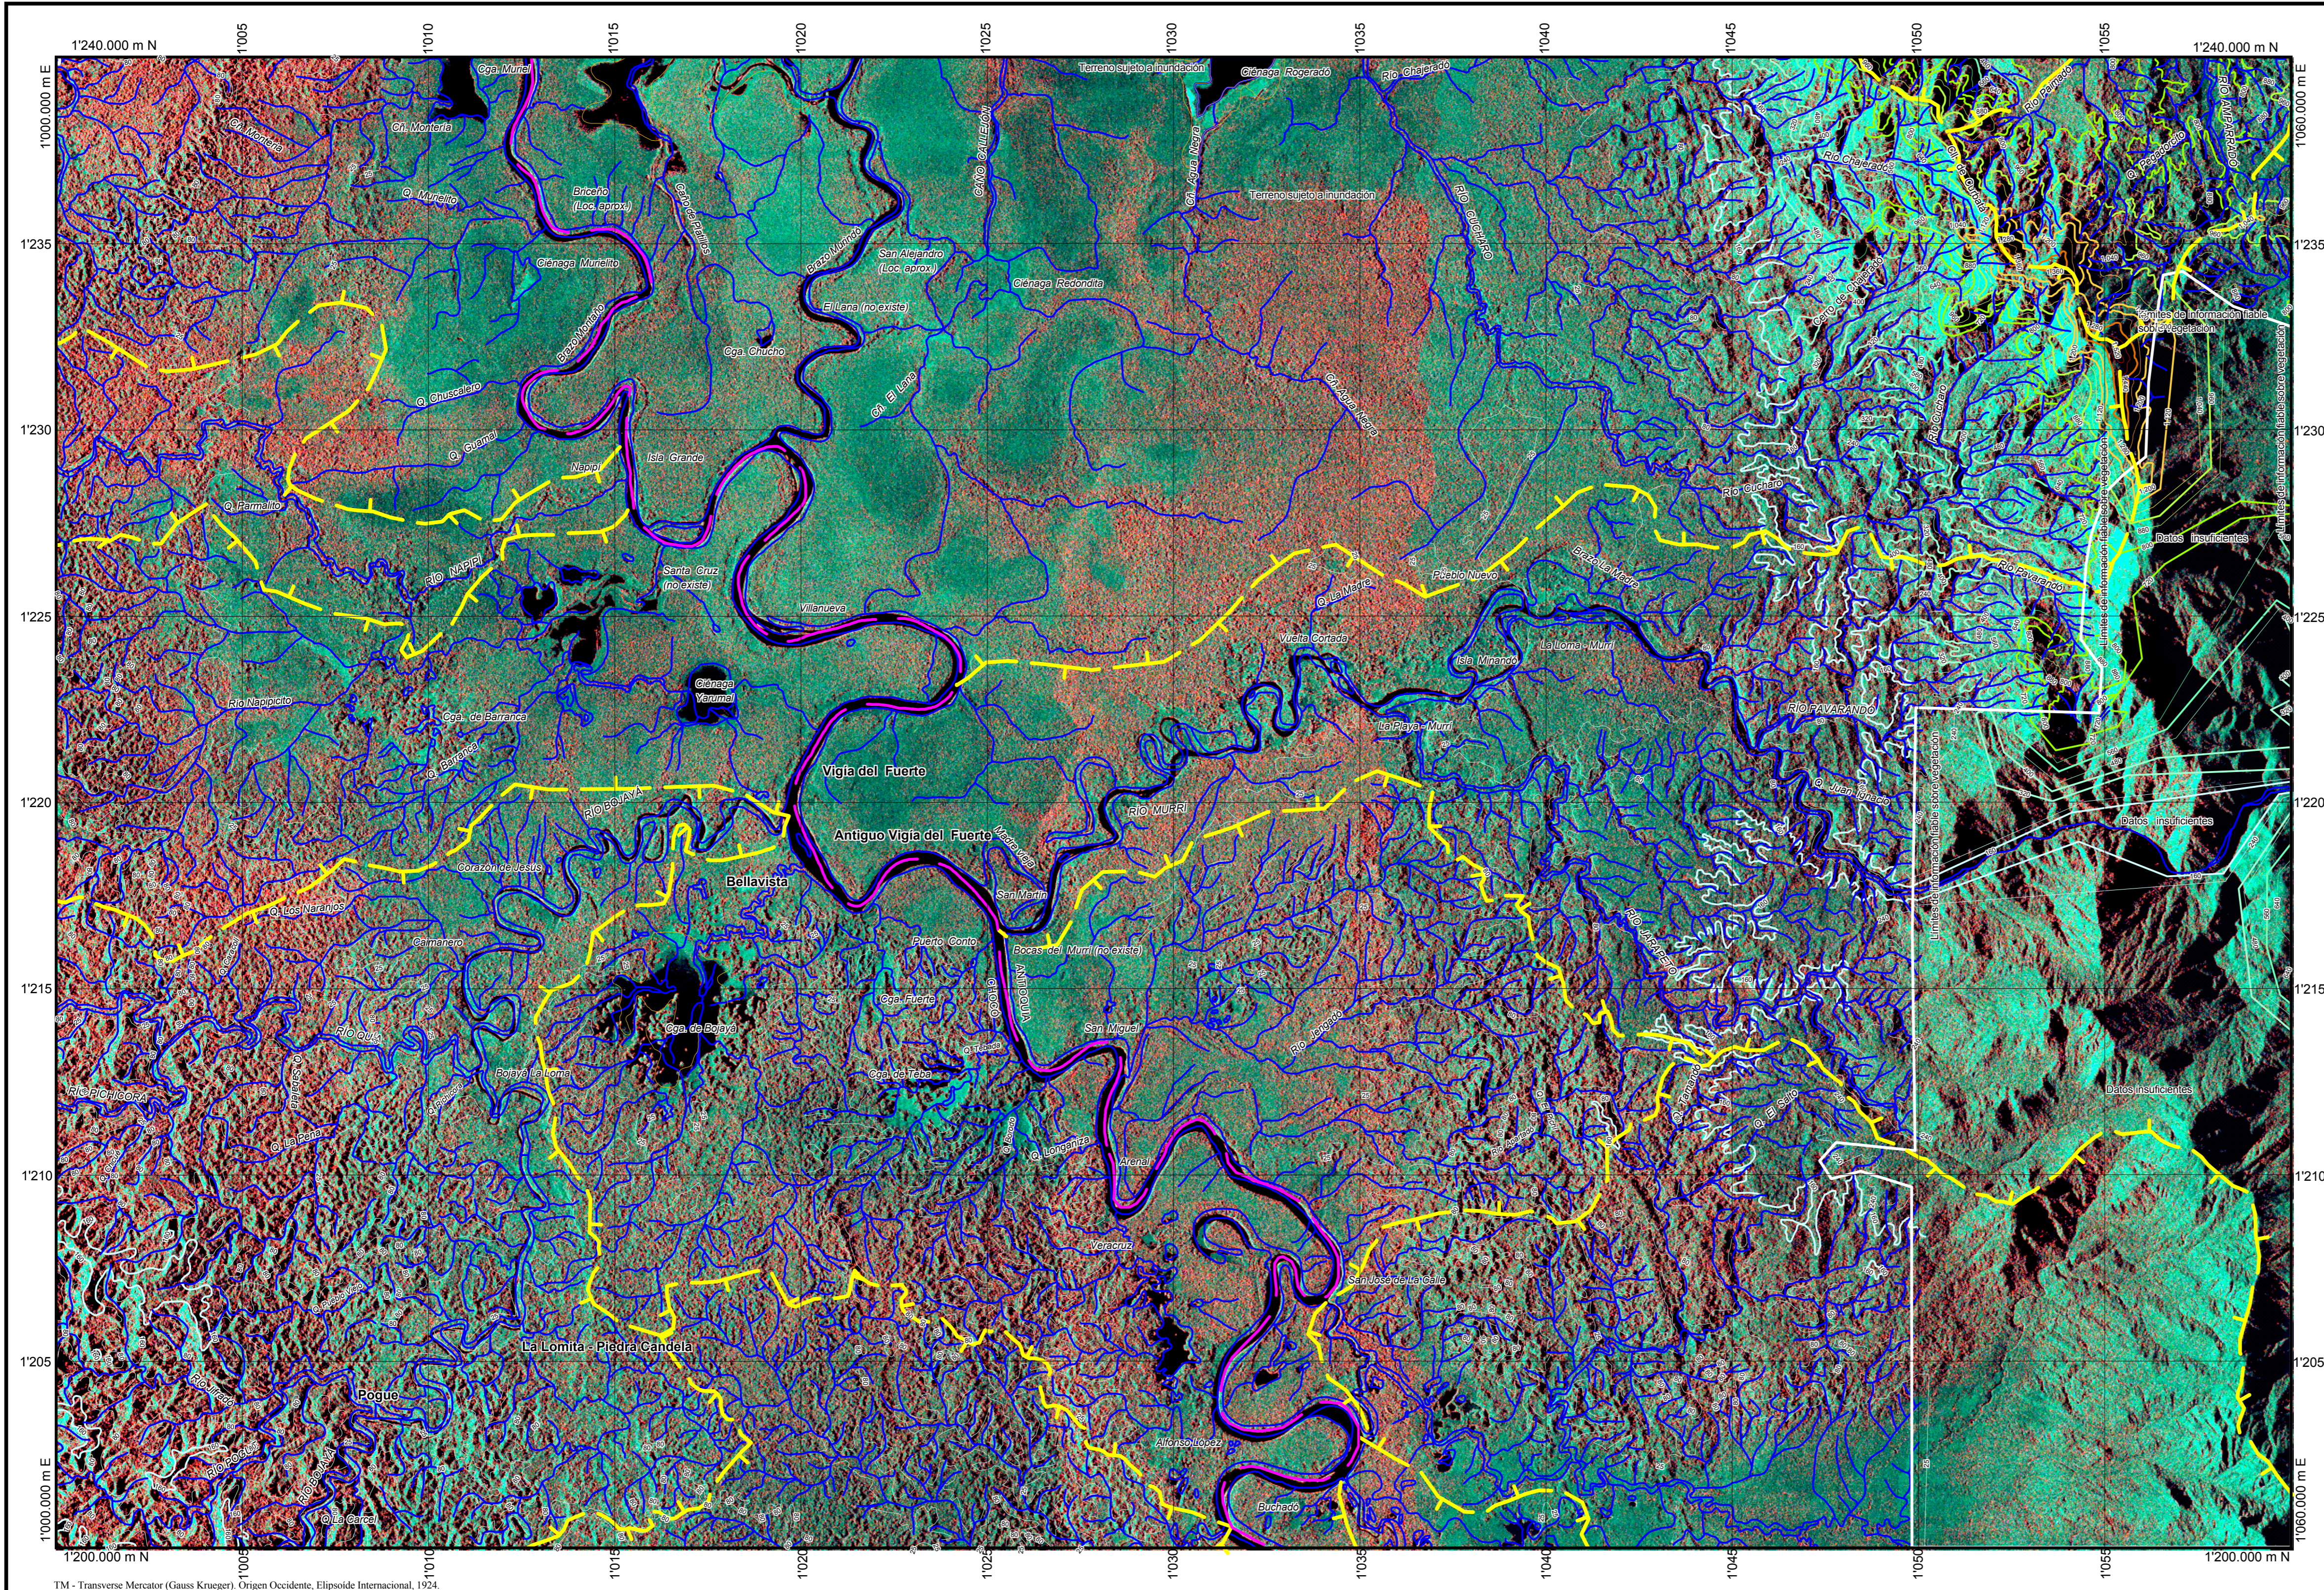
El radarmapa es el producto del tratamiento digital, corrección geométrica y georreferenciación de imágenes de radar (Intera, 1992) y procedimientos para el análisis de texturas, integrando sobre él la cartografía disponible de cada plancha (DMA-IGAC)
