PROYECTO PNUD/COL/95/10
"Apoyo a la reconstrucción de la zona afectada por el terremoto del Atrato Medio en 1992"

Evaluación de la amenazas naturales y elementos de vulnerabilidad y riesgos para el Plan de Prevención y Atención de Desastres en el Atrato Medio"

**RADARMAPA N° 25
PLANCHA 143**

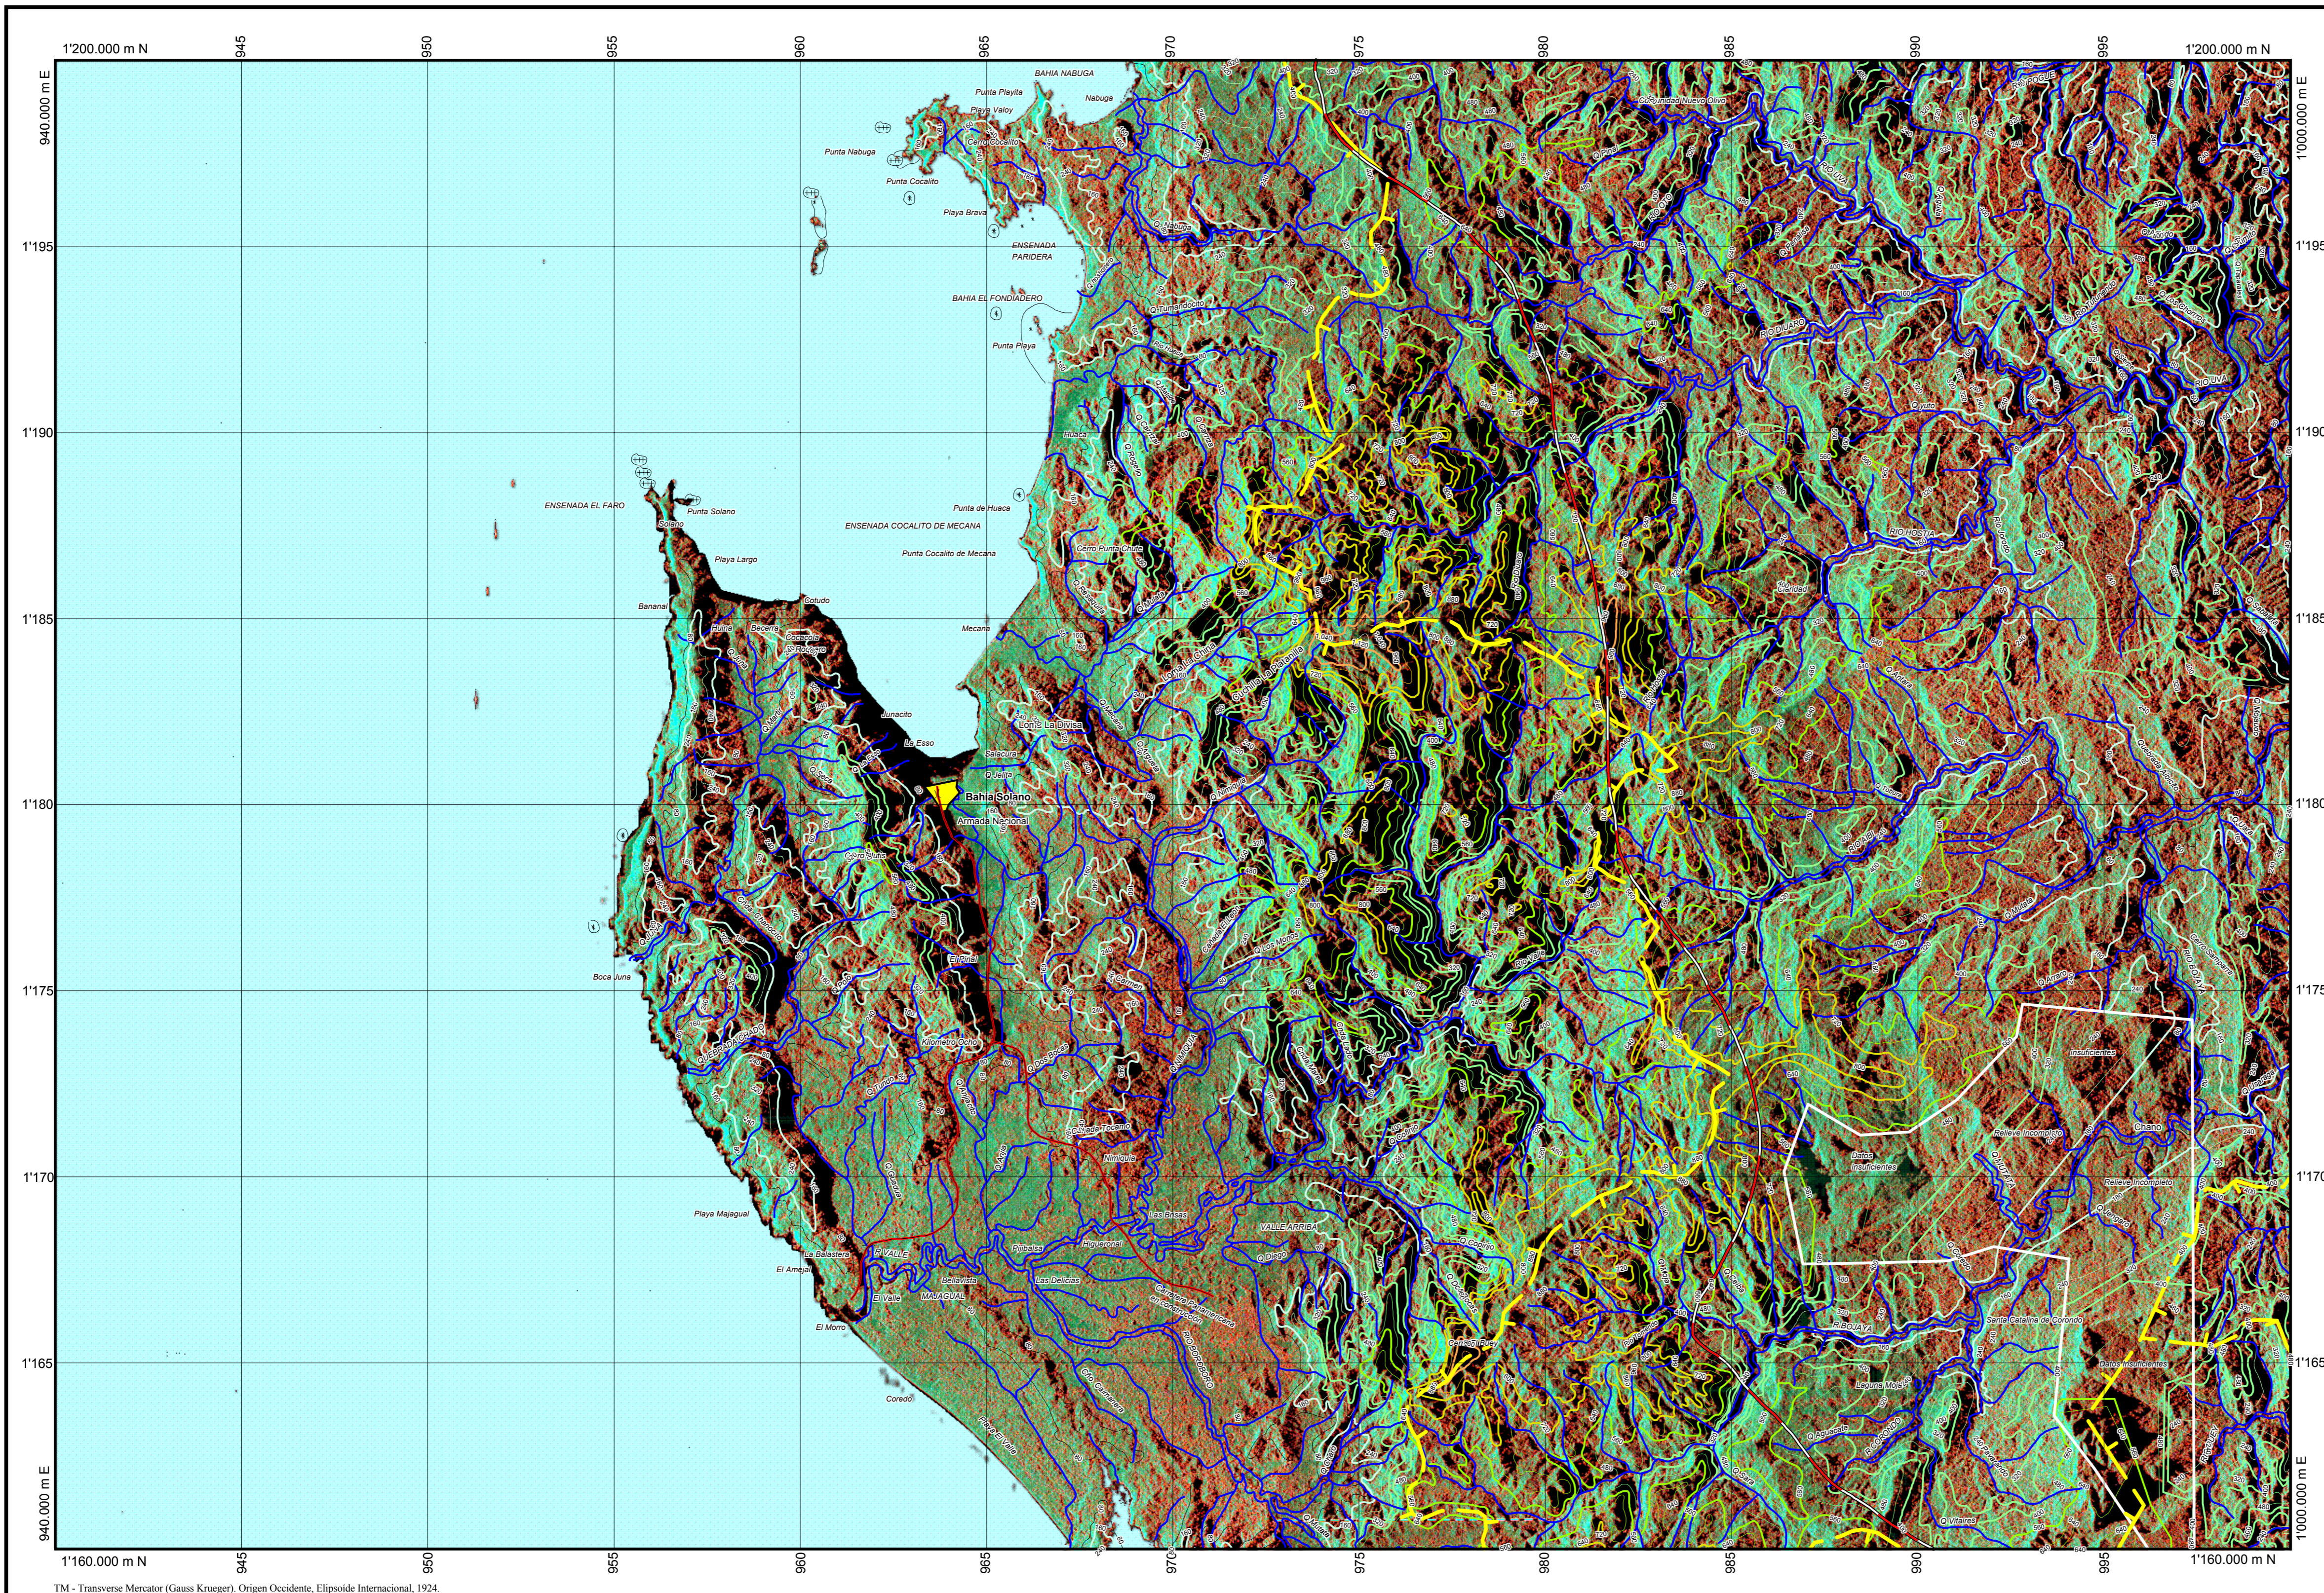
Para la mejor comprensión del significado de los tonos y texturas de este radarmapa, comparar con el Radarmapa N° 10, Básico.

El radarmapa es el producto del tratamiento digital, corrección geométrica y georreferenciación de imágenes de radar (Intera, 1992) y procedimientos para el análisis de texturas, integrando sobre él la cartografía disponible de cada plancha (DMA-IGAC)

Las diferencias que el usuario note entre la información cartográfica y la imagen de radar pueden deberse, por ejemplo, a cambios físicos naturales o artificiales, producidas en el lapso de tiempo transcurrido entre levantamientos cartográficos originales (mapas desde la década de 1960) y la toma de las imágenes de radar (marzo-julio de 1992).

En zonas con insuficiente cobertura cartográfica, las diferencias se deben, principalmente, a ausencia de puntos de control para la corrección de las imágenes de radar.
