Áreas inundadas (parciales), observadas en noviembre de 2010

Centro y Norte del Valle del Cauca

Mapa generado por la Corporación OSSO como apoyo a la gobernación del Valle del Cauca - CREPAD, Diciembre 2010.

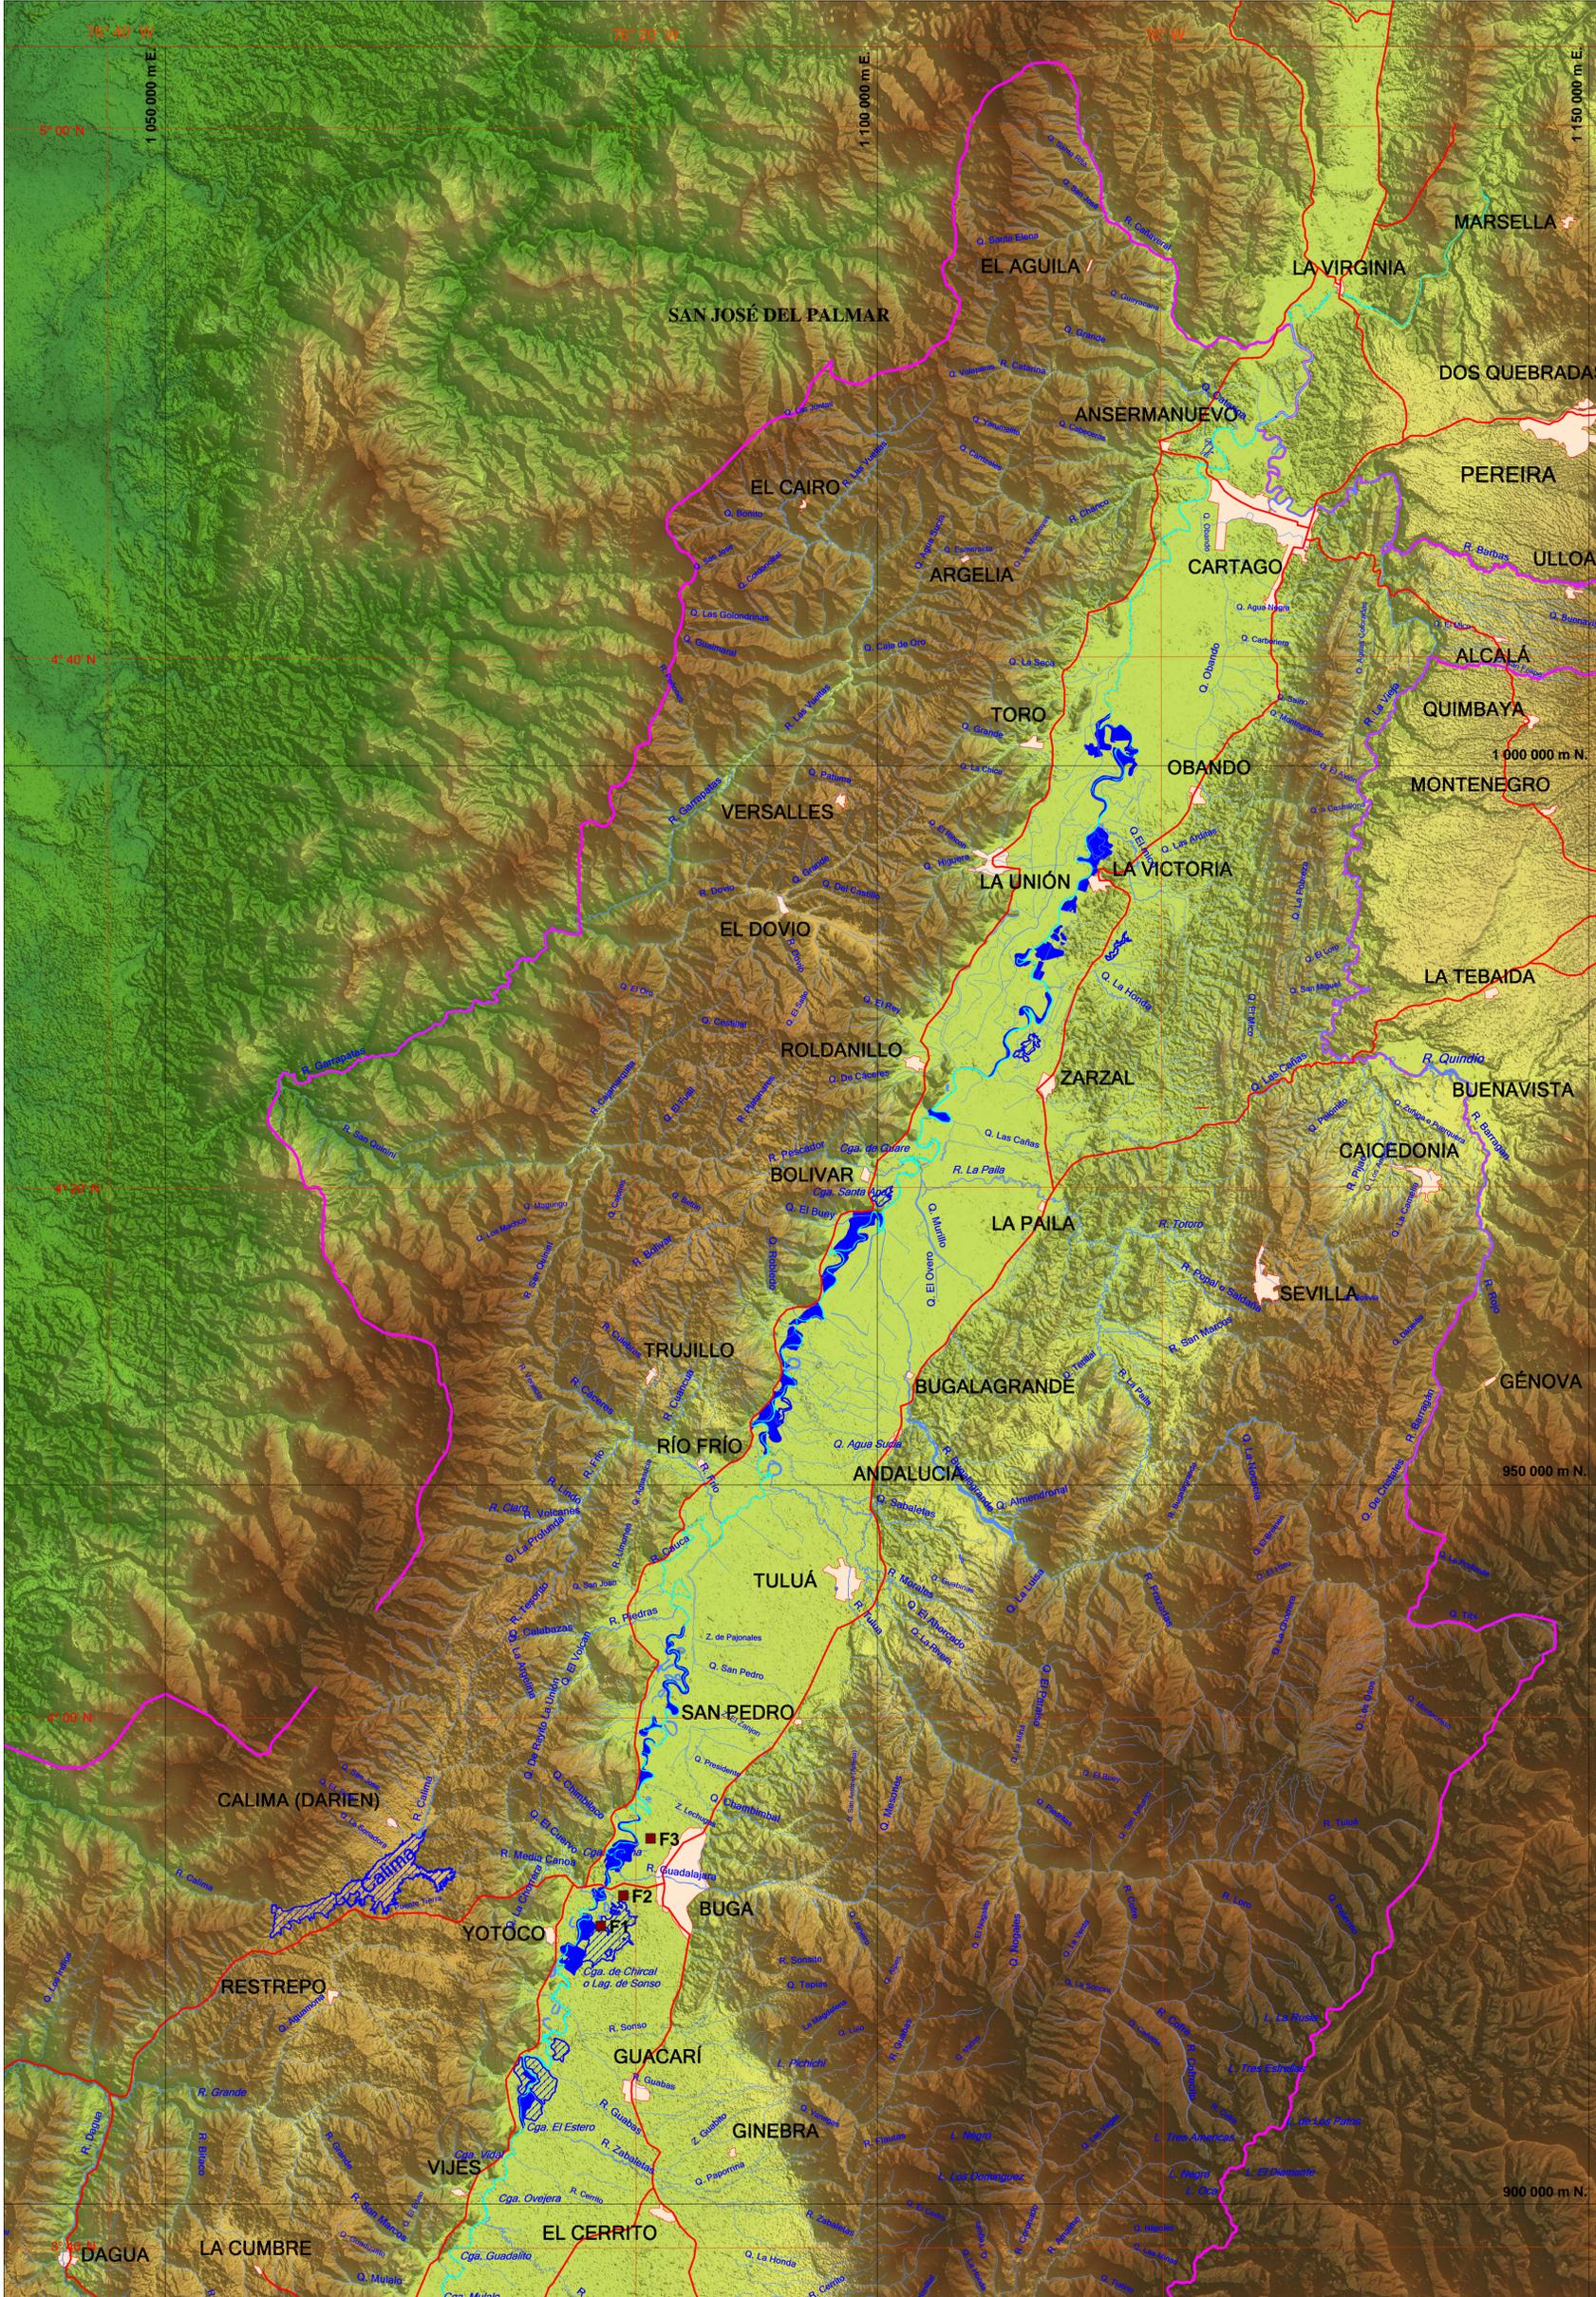
- Límite departamental
- Cascos urbanos
- Área inundada (3.922 ha - aproximadamente)
Nota: Área parcial obtenida a partir de Imagen Landsat 7ETM, en algunas zonas la nubosidad no permitió observar algunas áreas inundadas.
- Río Cauca
- Vías
- Otros drenajes
- Cuerpos de agua

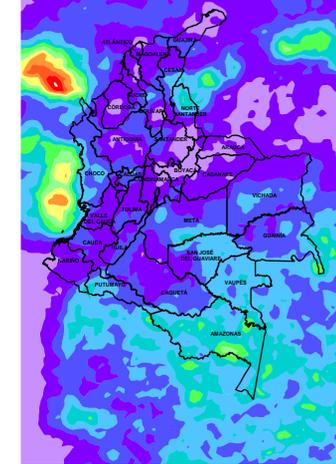
Estimado de precipitación lluviosa

El estimado de precipitación lluviosa ha sido derivado de la Misión de Monitoreo de la Lluvia Tropical (TRMM en sus siglas en inglés) de la NASA a una resolución espacial de aproximadamente 30 km para esta región. Es posible que los niveles de precipitación hayan sido subestimados para áreas locales, y no sustituyen las mediciones de estaciones pluviométricas. Este es un análisis preliminar que no ha sido aún validado en el terreno.
