PROYECTO PNUD/COL/95/10  
"Apoyo a la reconstrucción de la zona afectada por el terremoto del Atrato Medio en 1992"

Evaluación de la amenazas naturales y elementos de vulnerabilidad y riesgos para el Plan de Prevención y Atención de Desastres en el Atrato Medio"

**RADARMAPA N° 15  
PLANCHA 79 BIS**

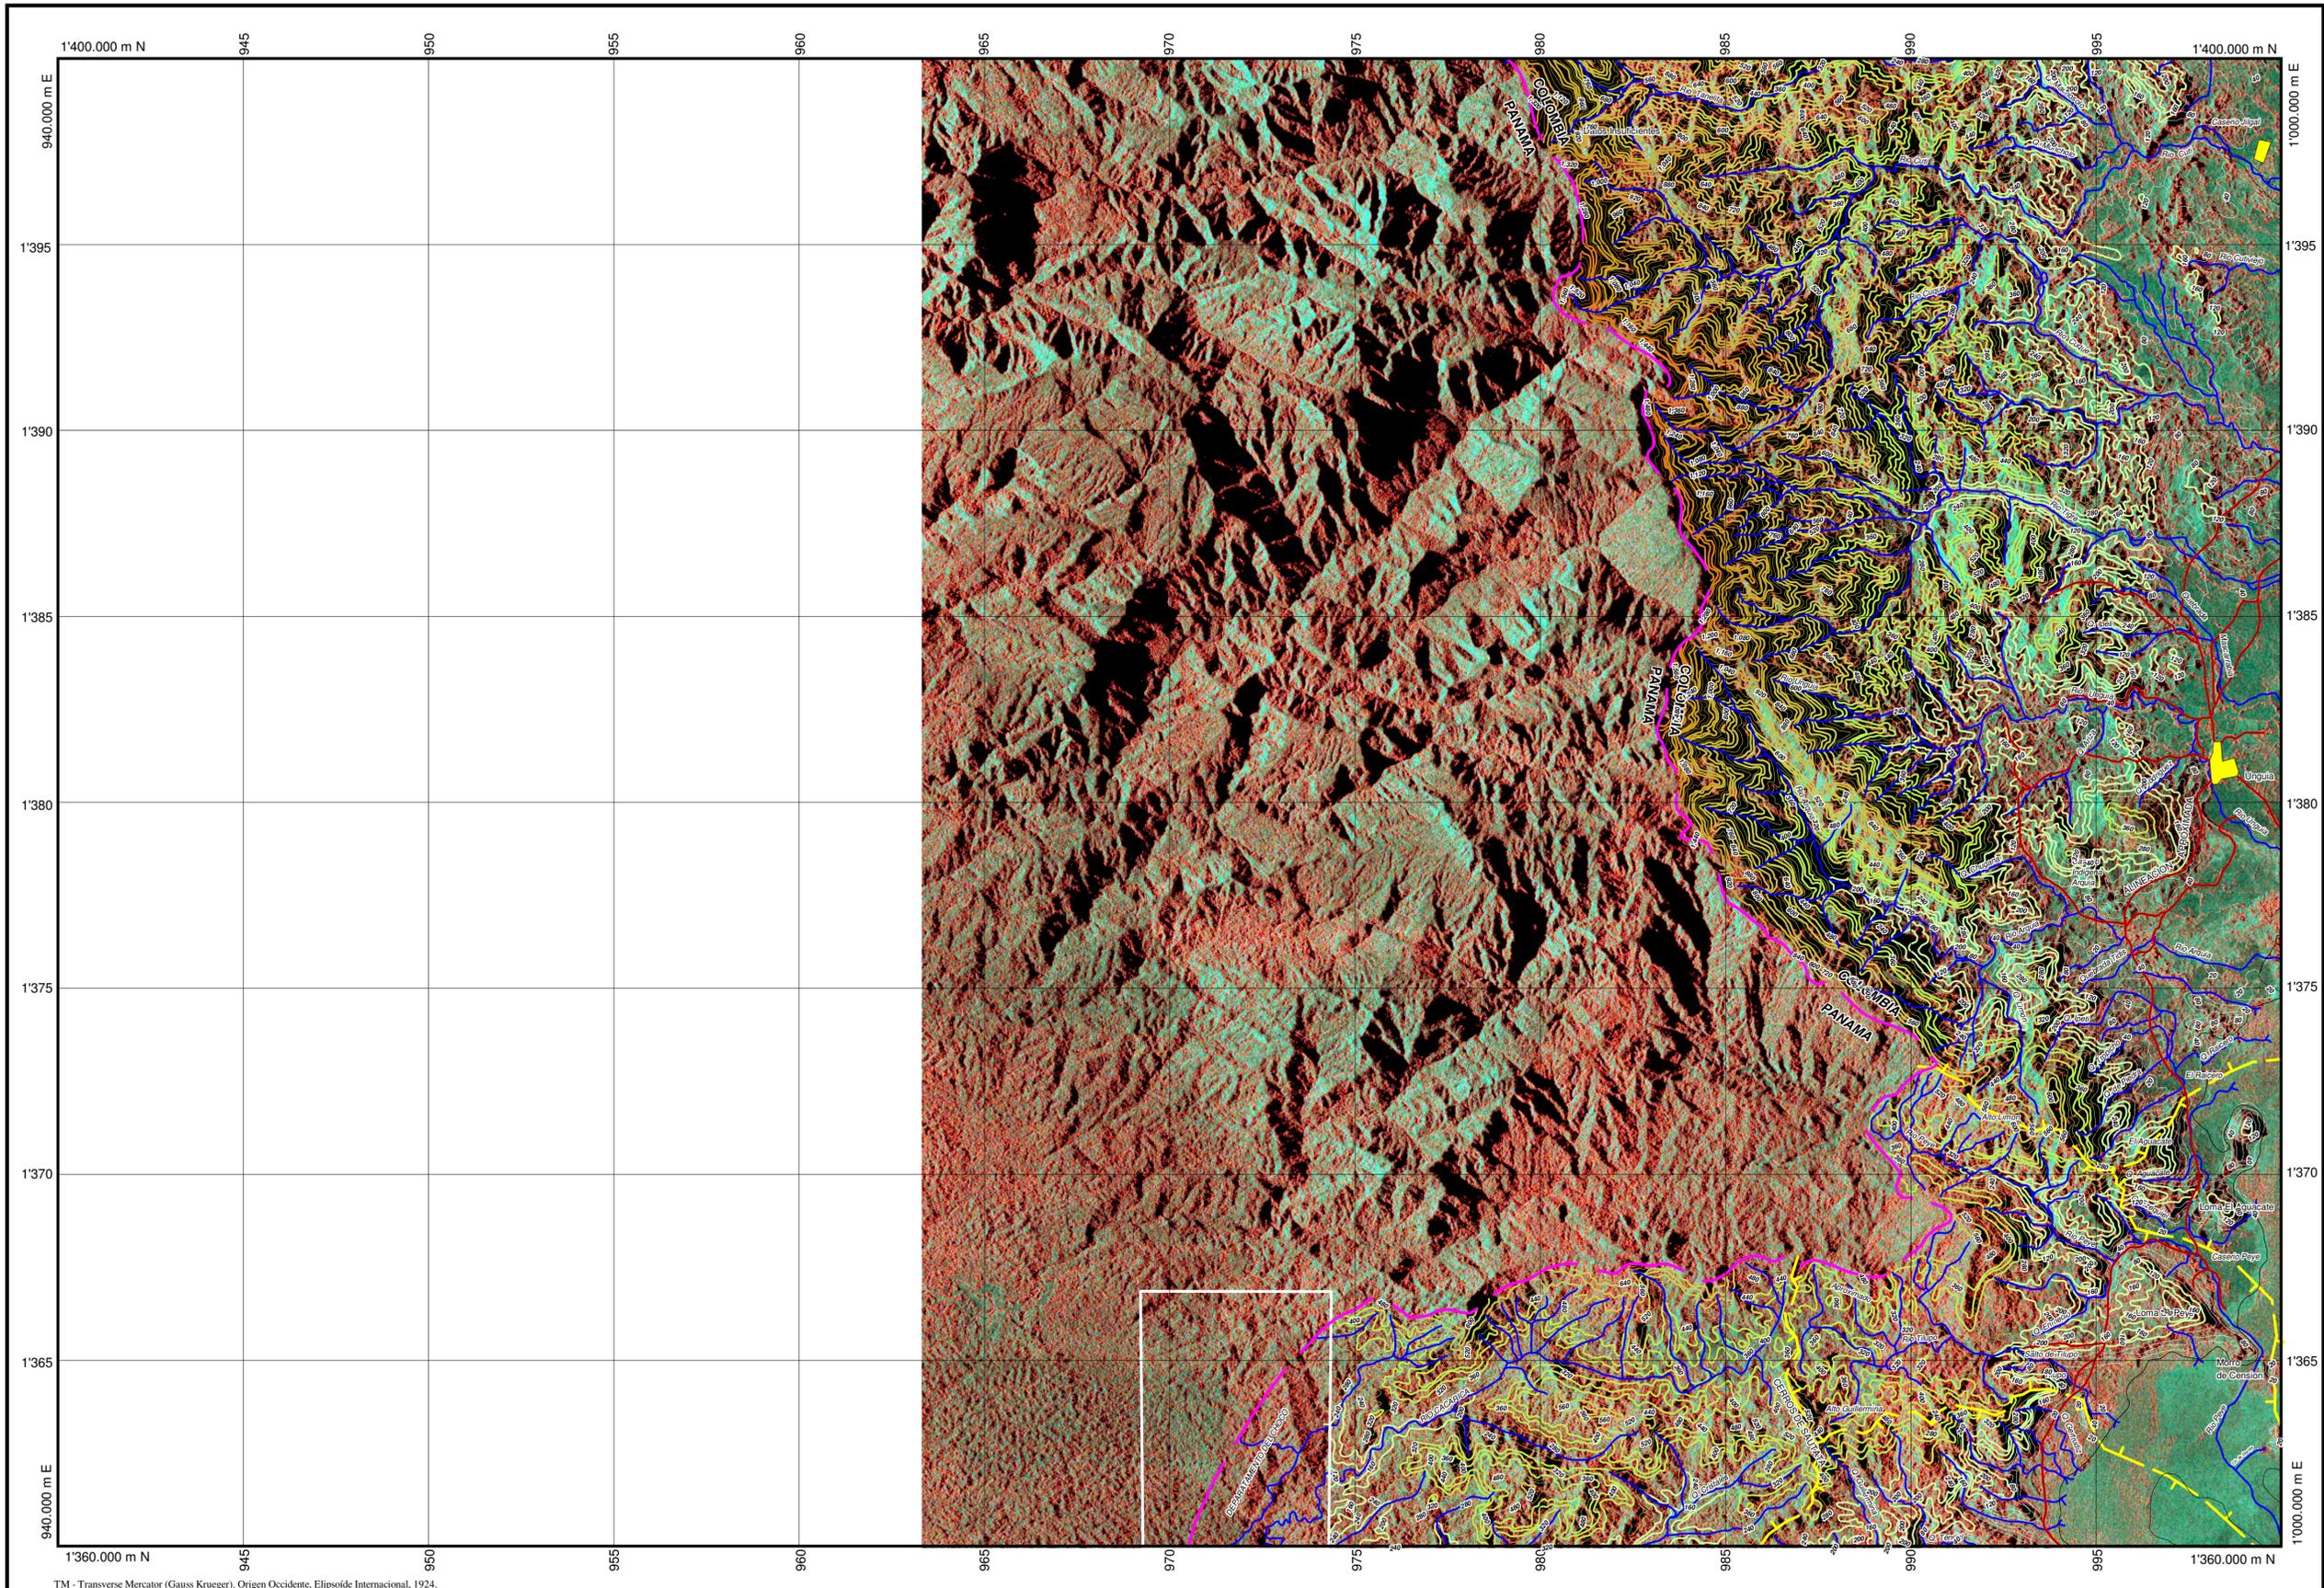
Notas :  
\* Para la mejor comprensión de los tonos y texturas de este radarmapa, comparar con el Radarmapa N° 10, Básico.  
\* El radarmapa es el producto del tratamiento digital, corrección geométrica y georreferenciación de imágenes de radar (Intera, 1992) y procedimientos para el análisis de texturas, integrando sobre él la cartografía disponible de cada plancha (DMA-IGAC)

**ADVERTENCIAS :**  
\* Las diferencias que el usuario note entre la información cartográfica y la imagen de radar pueden deberse, por ejemplo, a cambios físicos naturales o artificiales, producidas en el lapso de tiempo transcurrido entre levantamientos cartográficos originales (mapas desde la década de 1960) y la toma de las imágenes de radar (marzo-julio de 1992).  
\* En zonas con insuficiente cobertura cartográfica, las diferencias se deben, principalmente, a ausencia de puntos de control para la corrección de las imágenes de radar.
