PROYECTO PNUD/COL/95/10  
"Apoyo a la reconstrucción de la zona afectada por el terremoto del Atrato Medio en 1992"

Evaluación de la amenazas naturales y elementos de vulnerabilidad y riesgos para el Plan de Prevención y Atención de Desastres en el Atrato Medio"

**RADARMAPA N° 19  
PLANCHA 101**

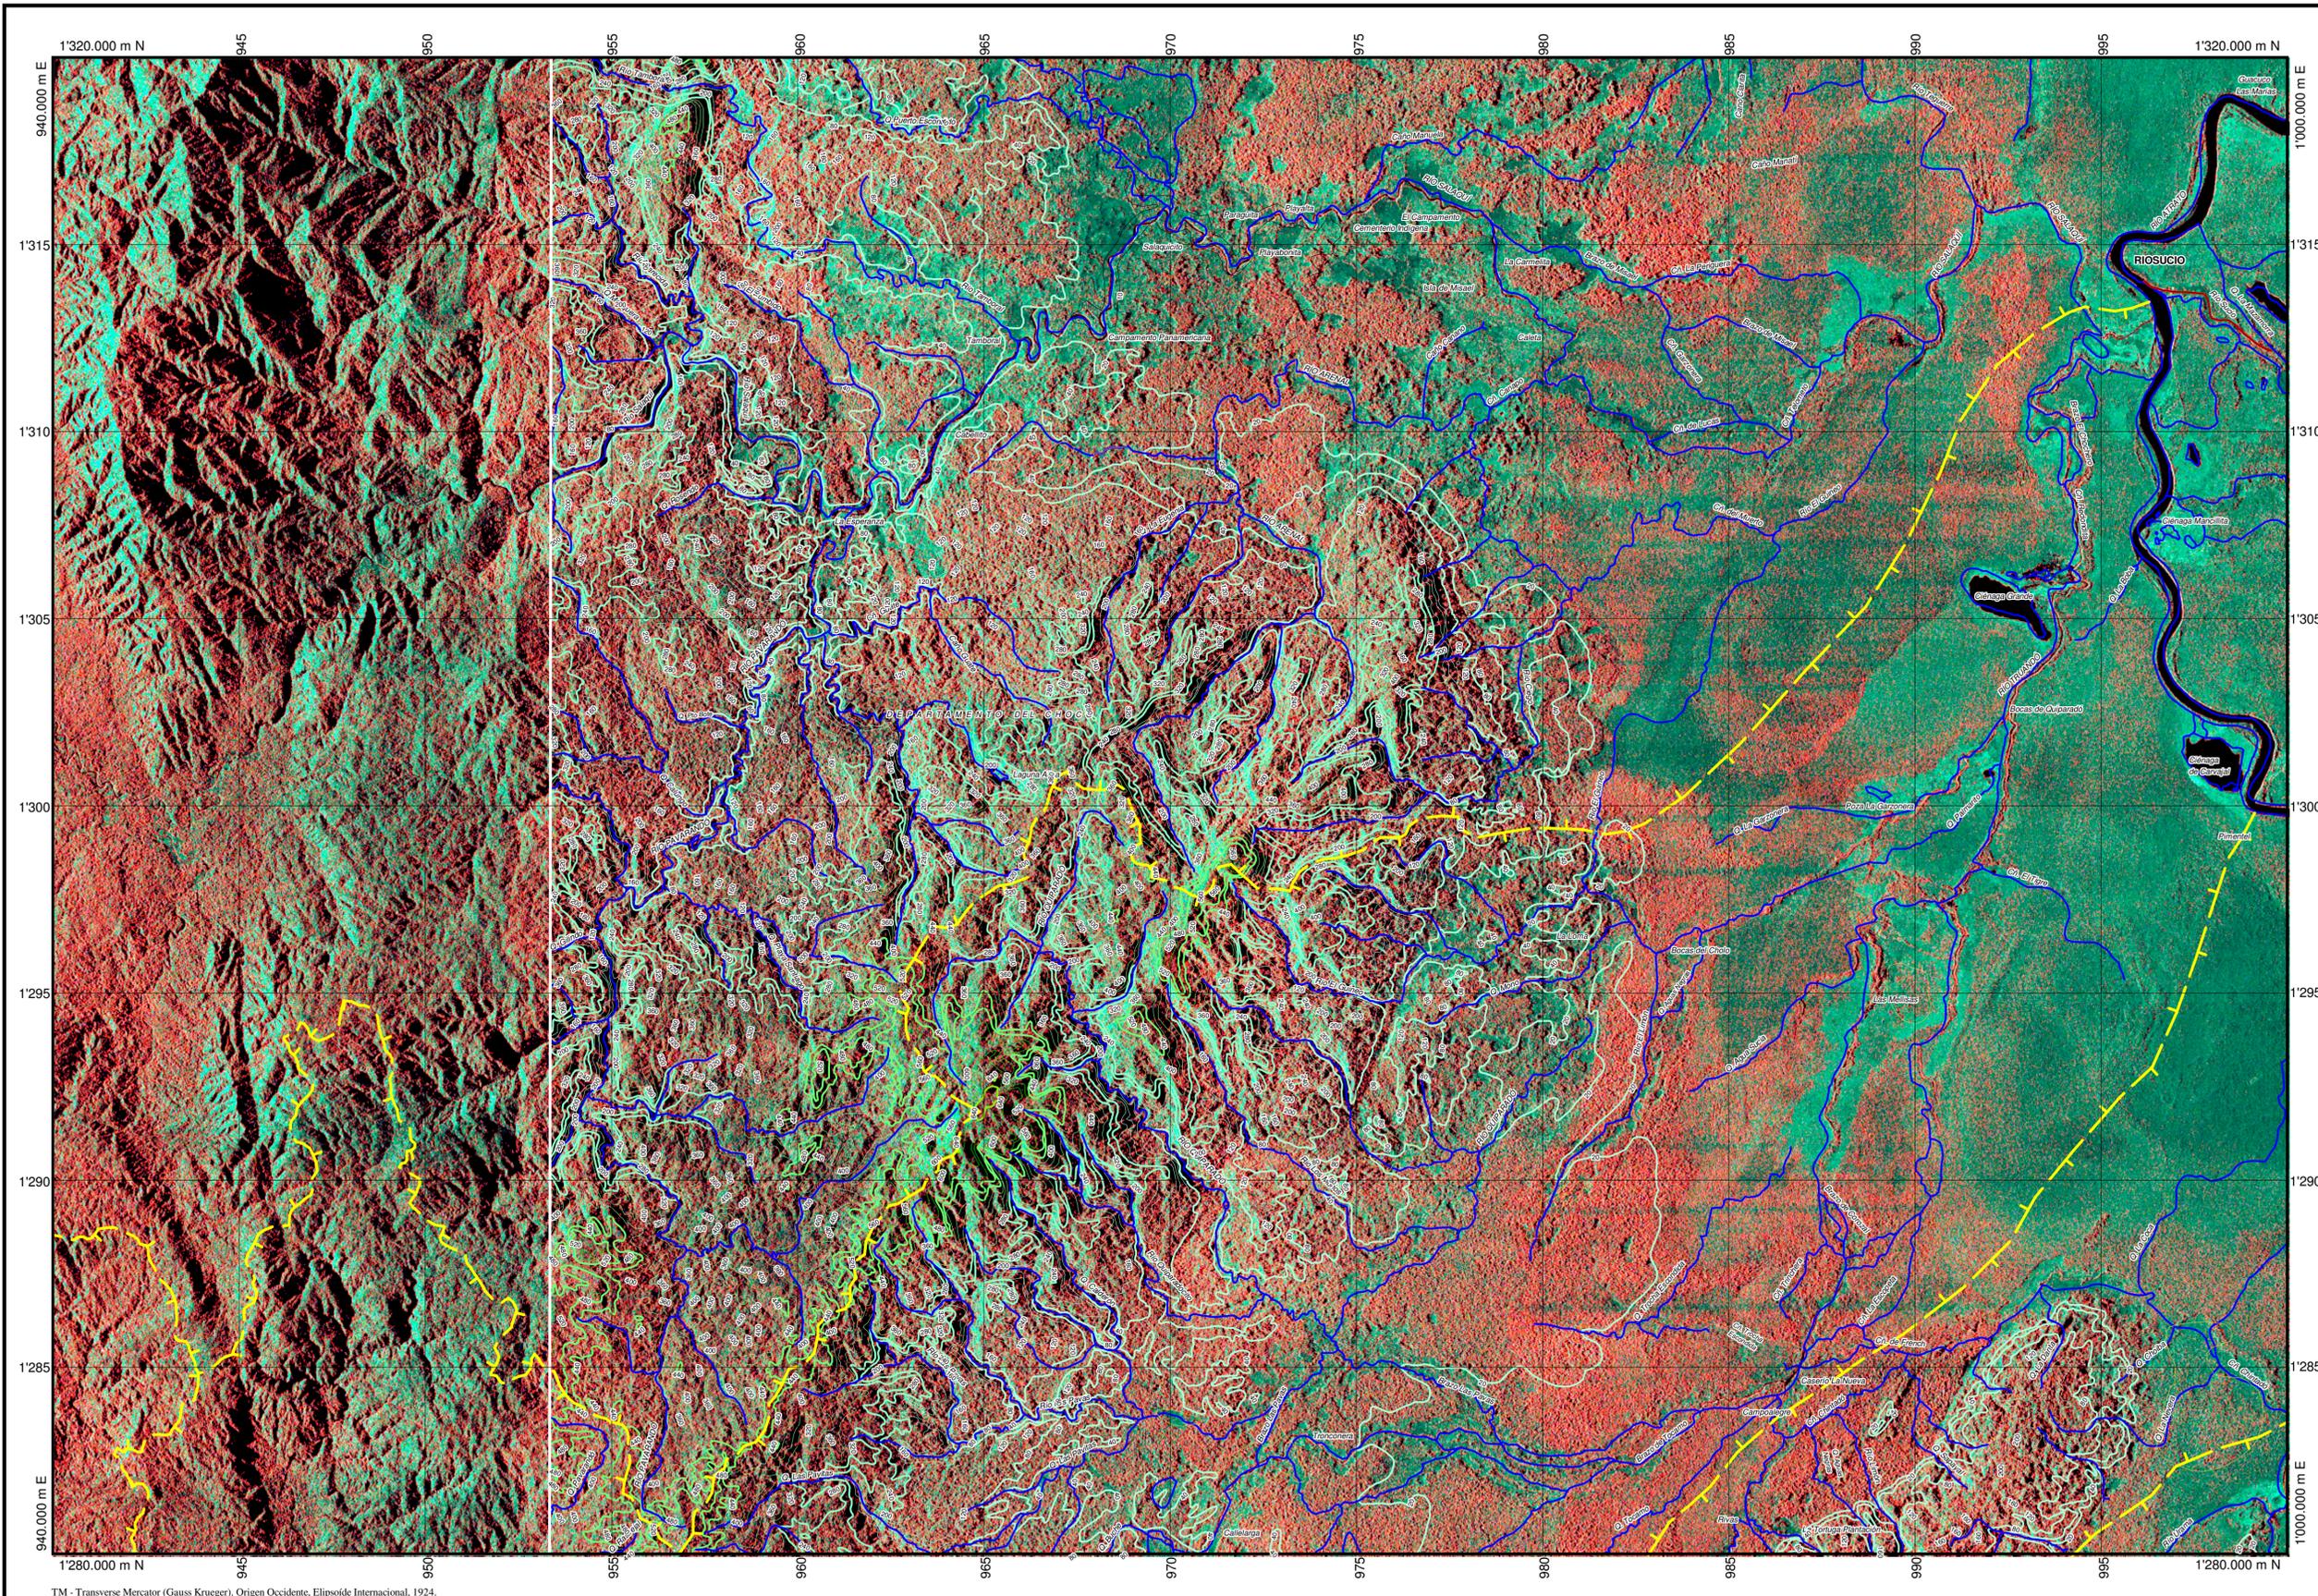
Notas :  
\* Para la mejor comprensión del significado de los tonos y texturas de este radarmapa, comparar con el Radarmapa N° 10, Básico.  
\* El radarmapa es el producto del tratamiento digital, corrección geométrica y georreferenciación de imágenes de radar (Intera, 1992) y procedimientos para el análisis de texturas, integrando sobre él la cartografía disponible de cada plancha (DMA-IGAC)
