EFFECTOS GEOLÓGICOS EN EL ÁREA EPICENTRAL DEL TERREMOTO DEL 25 DE ENERO 1999 DEL EJE CAFETERO, COLOMBIA

MYRIAM C. LÓPEZ¹, ANDRÉS VELÁSQUEZ²,
VIVIANA AGUILAR³, DIANA MENDOZA⁴.

Observatorio Sismológico del SurOccidente, Universidad del Valle “Cali, Col” – Swissaid.

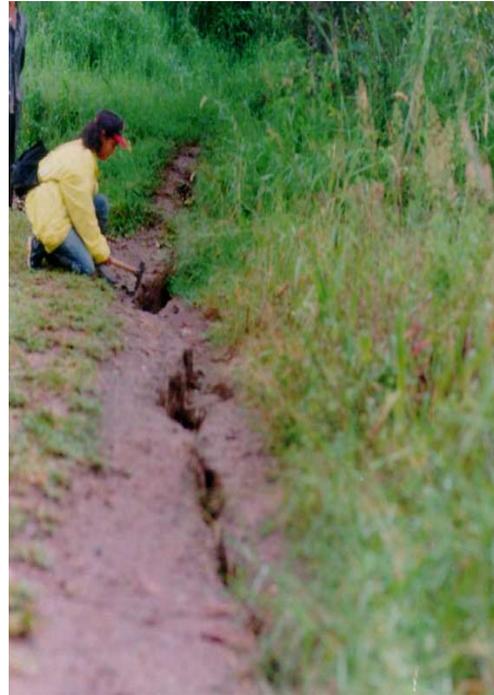
Figura 2. Agrietamiento típico a lo largo de filos amplios y estrechos, siguiendo la curva de nivel.

La mayoría de agrietamientos del terreno generados por el sismo se presentaron en sitios de cambio de pendiente, donde existen cenizas volcánicas, rellenos artificiales, depósitos de ladera inconsolidados, saprolito de anfibolita, saprolito de pórfido o saprolitos de lodolitas.

Las grietas afectaron cultivos, patios de viviendas, carreteras y caminos, en diversos sitios, con características morfológicas claramente diferenciables. Estos sitios típicos en orden de mayor a menor nivel de peligro para la generación de otros procesos (i.e. deslizamientos), son :

- Borde de los taludes de banquetes realizados para la construcción de viviendas en laderas empinadas o inclinadas .
- A lo largo de filos estrechos (amplitudes menores de 10 m) siguiendo las curvas de nivel.
- A lo largo de filos amplios (amplitudes mayores de 10 m) siguiendo las curvas de nivel.
- En el borde de taludes de carretables y caminos.

- En el borde de escarpes o coronas de deslizamientos antiguos y/o en los bordes de depósitos de ladera.

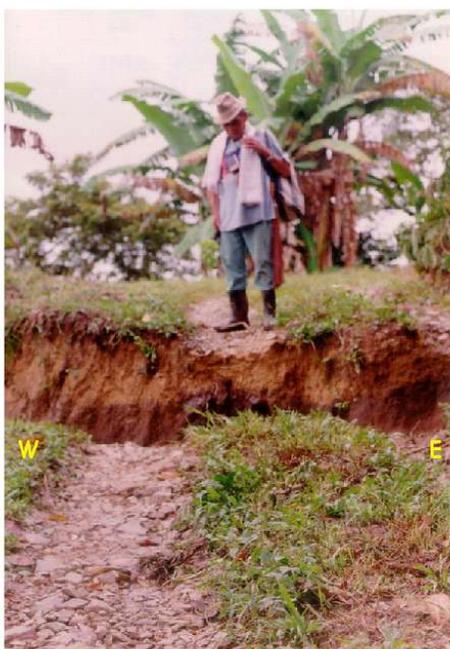
Figura 3. Hundimiento en vertiente del Río Santo Domingo.

Por lo general los hundimientos identificados afectaron áreas de cultivos y sucedieron en laderas cóncavas compuestas por depósitos inconsolidados; algunos de ellos existían antes de la ocurrencia del terremoto, pero alcanzaron dimensiones mayores a causa de éste.

Un hundimiento de considerable magnitud y aun no estabilizado aparece en una vía antigua ubicada al occidente de la zona, En este sitio se observa un escarpe de 1.3 metros en cenizas volcánicas. Otro hundimiento de profundidad mayor de 1 metro, ayudado por la acción de aguas subterráneas, se presentó sobre una ladera cóncava de pendientes moderadas, el 27 de febrero este hundimiento generó un gran flujo de lodo que afectó la carretera que conduce a Río Verde en el sitio de la escuela Guayaquil Bajo (Figura 3).

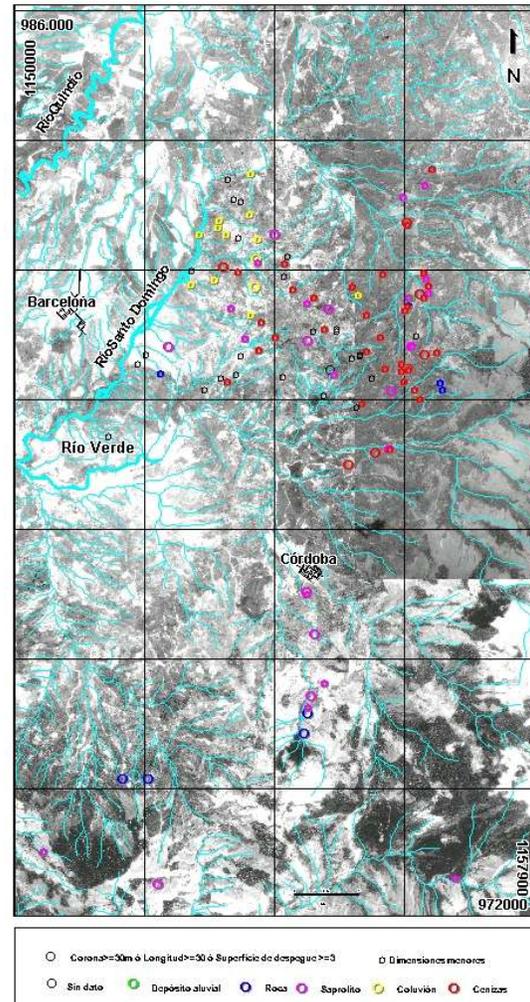
Figura 4 Distribución de deslizamientos cosísmicos y postsísmicos en la región epicentral según unidades litológicas.

Solamente se presentaron dos deslizamientos en roca, uno de ellos en rocas cizalladas y el otro en lodolitas (Figura 4).

Afectando zonas de bosque, se presentaron deslizamientos en la vertiente del río Santo Domingo sobre saprolito de lodolitas (Figura 4).

La distribución (Figura 4) y frecuencia (Figura 6) de deslizamientos dentro del área analizada permite concluir lo siguiente: la dispersión de **deslizamientos de taludes de cenizas**, pudo estar determinada por la distribución aproximadamente homogénea de los horizontes de ceniza (cercanía a centros volcánicos), por tal razón la identificación de la magnitud de los efectos (dimensiones de las áreas afectadas, distancia de expulsión de las arenas, relaciones profundidad – longitud) en estos horizontes puede ser una herramienta útil para diferenciar grados de intensidad.

Los deslizamientos de mayores dimensiones (profundidad superficie de despegue mayor de 3 metros, longitud de la corona mayor de 30 metros y longitud del deslizamiento mayor de 30 metros) y los presentados en roca, revelan asociación a trazas de falla donde el desarrollo del perfil de meteorización es mas espeso, en el primer caso, y donde la roca está muy fracturada en el segundo.

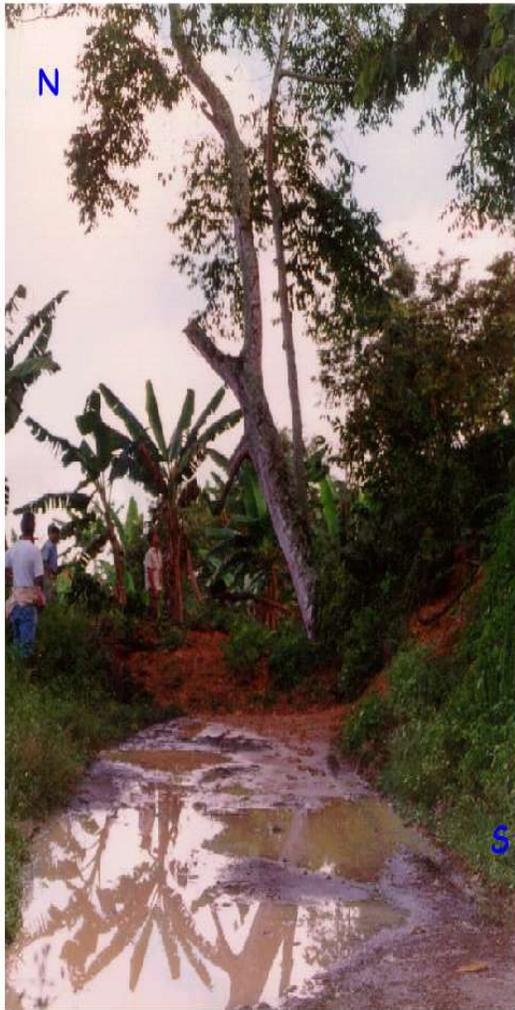
Figura 5. Grandes bloques de suelo se desplazaron a lo largo de la ladera con sus cultivos intactos.

Los deslizamientos que afectaron áreas mayores fueron los detonados por un fuerte aguacero ocurrido un mes después del terremoto, el 27 de febrero entre la 1 a.m. y las 3 a.m., pues tanto el volumen como el tipo de materiales desplazados fue mayor al del 25 de enero y tuvieron incidencia sobre más tramos de carreteras, mayores áreas de cultivos y algunas viviendas. Fue característico que grandes bloques de suelo cayeran sobre la banca de las carreteras, con sus cultivos intactos (Figura 5).

Los flujos tuvieron mayor incidencia en la Vertiente del río Santo Domingo. Allí afectaron áreas de cultivos (Figura 5), mientras los flujos de detritos bajaron rápidamente y al llegar a las carreteras cambiaron de curso depositando una capa hasta de 10 cms sobre las vías.

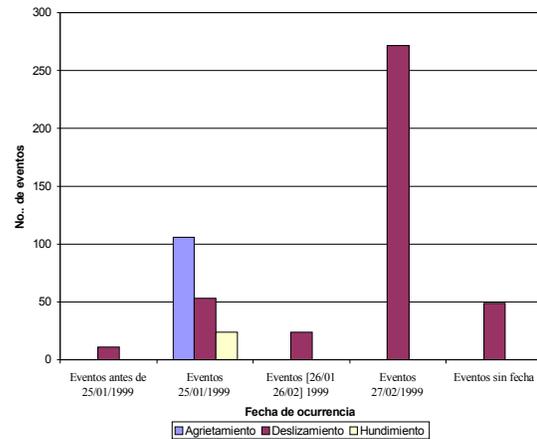
Figura 6. Frecuencia y Tipología de fenómenos sismogeológicos detonados por el Terremoto del Quindío.

Los fenómenos secundarios cosísmicos de mayor ocurrencia fueron los agrietamientos le siguen los deslizamientos y Los hundimientos. (Figuras 2, 3, 4 y 6).

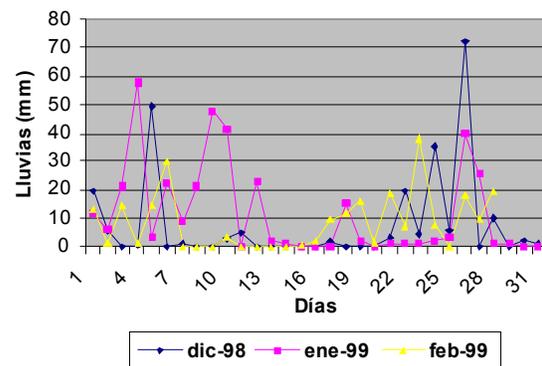
Figura 7. Precipitaciones diarias en la Estación La Bella, para los meses de Enero – Febrero y Diciembre de 1999.

Es posible que las lluvias acumuladas durante los días anteriores al sismo favorecieran la saturación y licuación de horizontes dentro del perfil de cenizas, aunque los registros de precipitaciones diarias muestran valores bajos (entre 8.6mm y 31mm) para la lluvia acumulada entre el 20 y el 25 de enero en 4 estaciones representativas para la zona (Figura 7).

Al parecer se necesitaron pocas lluvias para detonar los deslizamientos del 27 de febrero; las lluvias acumuladas cinco días antes en cuatro estaciones hidroclimatológicas mas cercanas de la zona tienen valores comparativamente mas bajos que aquellos determinados, por ejemplo a partir de estudios realizados por el Ingeominas y CVC para cuencas como el Bolo y Frayle en el Valle del Cauca. En dicho estudio se concluye que las lluvias críticas para detonar deslizamientos, flujos de lodo y avalanchas, en las cuencas analizadas son del orden de 72 mm durante dos días (Castellanos, 1996 en CVC - Ingeominas, 2000), la diferencia la hizo el sismo.

Estos valores son de 96.8 mm, 101 mm, 85 mm y 53 mm, en las estaciones El Sena, La Bella, El Jardín y Tucumán, respectivamente, aunque un valor muy alto (209 mm) se presentó en Quebrada Negra al NE del área.

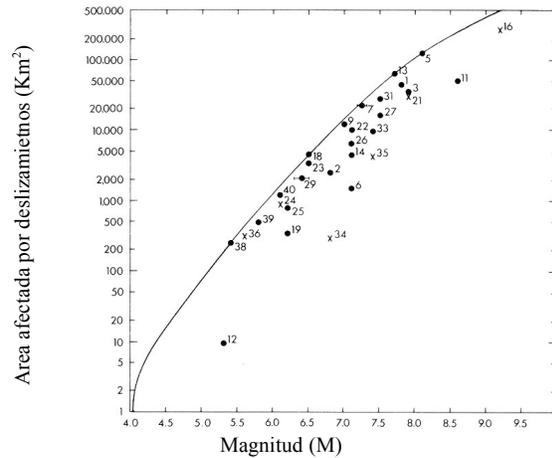
Figura 8. Área afectada por deslizamientos de diferentes magnitudes. (Tomada de Keefer, 1984).

Con la base de datos recopilada hasta el momento el área total afectada por deslizamientos es de aproximadamente 200 Km². Keefer (1984) correlaciona las áreas afectadas por deslizamientos con la magnitud (Figura 8), según esta gráfica los valores de magnitud para un área como esta son del orden de 5.3 y 5.6.
