EVALUACIÓN DE LA VULNERABILIDAD FÍSICA POR TERREMOTO Y SUS FENÓMENOS ASOCIADOS EN POBLACIONES DEL LITORAL DE NARIÑO.

RESUMEN.

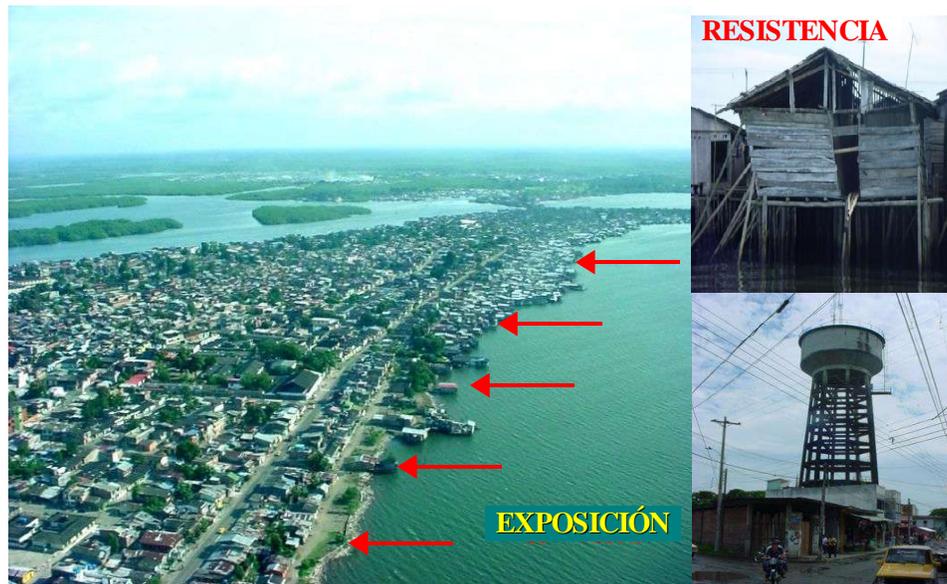
medida a partir de sus características constructivas y estructurales, edad, estado de conservación, materiales y disposición sobre los terrenos donde se emplazan. Estos criterios requieren conocimientos sobre variables ambientales, de emplazamiento de los elementos expuestos y grado relativo de resistencia, con base en secuencias de integración y comparación (cruce) de información, incluidas observaciones de campo que permiten identificar y asignar calificaciones de vulnerabilidad.

Figura 3. Aspectos de exposición y resistencia.

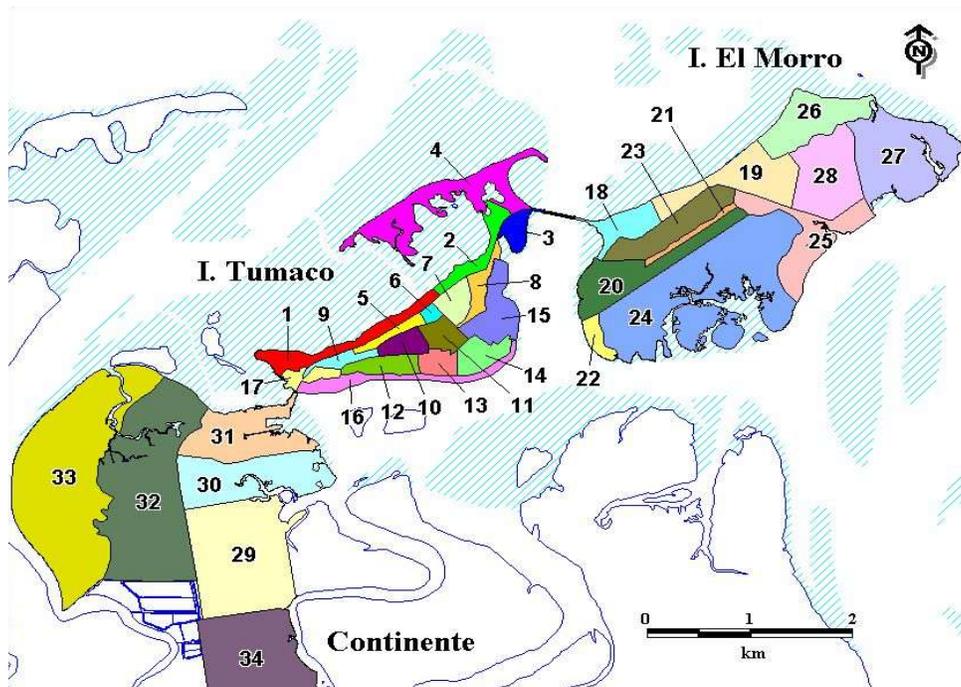
Tumaco se analizó por sectores atendiendo a las condiciones físicas - medioambientales y constructivas (posición con respecto al mar, inundabilidad, tipo de terreno, tipologías urbanísticas, materiales, alturas y cimentación de viviendas), resultando 34 sectores que fueron recorridos casi completamente, incluyendo conteo de edificaciones e inventario de aproximadamente el 80 % del total de edificaciones existentes, porcentaje que corresponde a más de 17 000 viviendas, de las cuales el 56 % son de madera en su mayoría palafíticas. De estos sectores, 17 se encuentran en la Isla de Tumaco, 11 en El Morro y seis en la Zona Continental. En la Figura 4 se presenta de manera gráfica la ubicación de los sectores en el área urbana de Tumaco.

Figura 4. Sectorización de Tumaco.

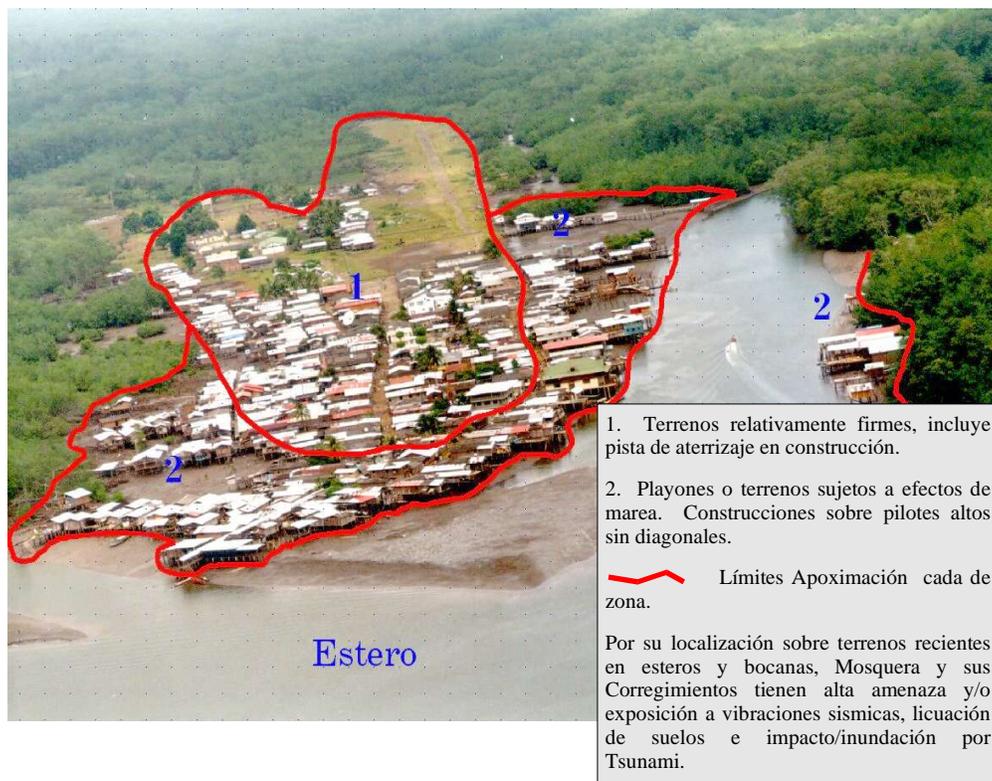
Las demás cabeceras fueron sectorizadas con base en criterios ambientales y de acuerdo con las principales tipologías constructivas mediante reconocimiento de campo y/o aéreo. La Figura 5 muestra como ejemplo, el caso de la población de Mosquera localizada al norte de Nariño.

Figura 5. Sectorización de la cabecera municipal de Mosquera.

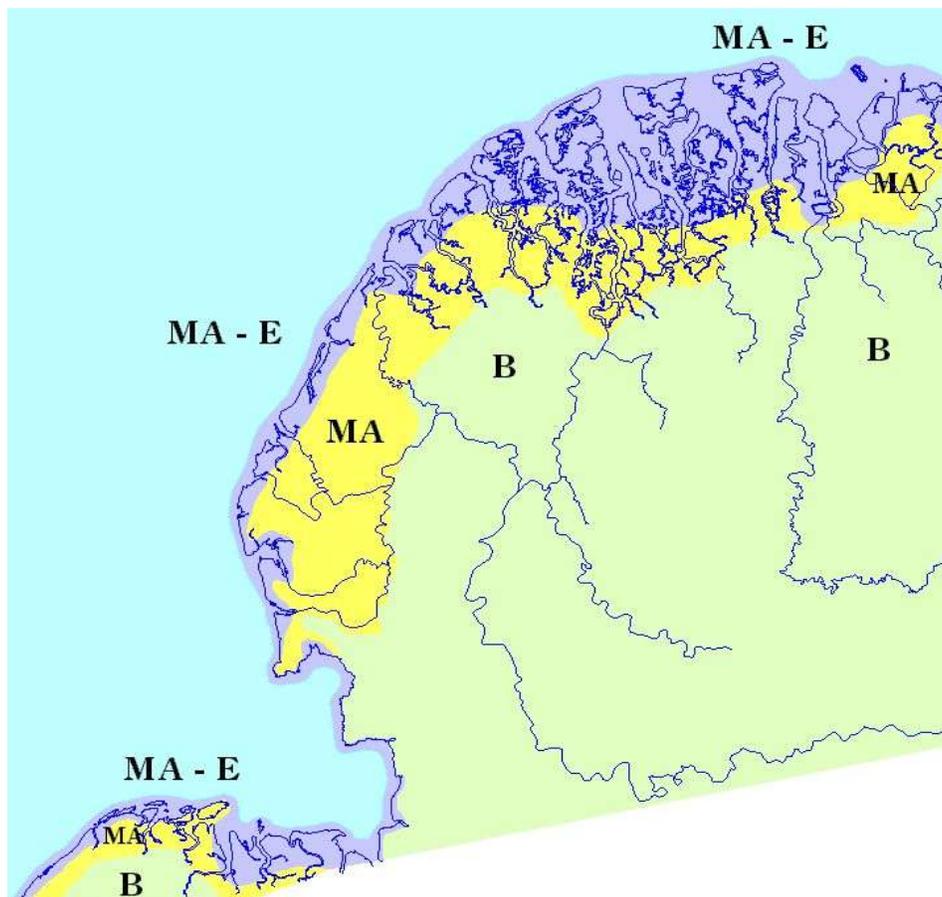
Finalmente, se realizó una Zonificación Regional, preliminar e indicativa, de la exposición frente al impacto e inundación por tsunami con base en la cartografía generada a partir de imágenes de radar, testimonios históricos y criterios fisiográficos y geomorfológicos. La primera zona, corresponde a una exposición de Muy Alta a Extrema (MA-E), definida para todas aquellas poblaciones localizadas frente al mar o en bocanas de un kilómetro o mas de ancho, con o sin barreras naturales de protección, en las que existen grandes áreas de manglar y se presenta una completa influencia de la marea. En particular, una exposición Extrema hace referencia a poblaciones sin ninguna protección.

La segunda zona, corresponde a una exposición de Media a Alta (M-A), conformada por poblaciones ribereñas ubicadas en el inicio de las bocanas anchas y el inicio de las tierras bajas de selvas inundables de guandales y natales, influenciadas por la marea. La última, está definida para una exposición Baja (B), zona que abarca las áreas ribereñas de esteros y ríos estrechos, en las que predominan los sedimentos aluviales y elevaciones superiores (aproximadamente por encima de los 4 msnm). En esta zona, la marea influye en los ríos hasta mas arriba de las cabeceras municipales Bocas de Satinga, La Tola y El Charco. La Figura 6 presenta de manera gráfica la zonificación del territorio evaluado.

Figura 6. Zonificación regional de la exposición por impacto e inundación por tsunami.

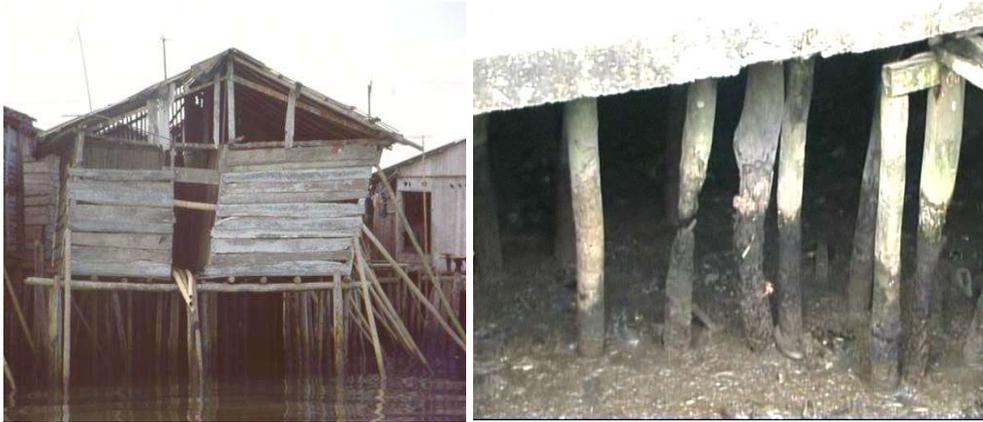
El grado de exposición por vibración sísmica de las viviendas, sistemas urbanos/líneas vitales y edificaciones esenciales, es alto y generalizado en la mayoría de las poblaciones analizadas, debido a que éstas se emplazan sobre una zona de amenaza sísmica alta, que puede estar sometida a aceleraciones del terreno del orden de 0,40 g de acuerdo con la Norma Sismo Resistente Colombiana NSR-98, aunada al hecho que todas las poblaciones están localizadas sobre terrenos recientes como barras e islas de arena y depósitos aluviales. Además, se encontró que los elementos expuestos poseen una alta vulnerabilidad por resistencia, reflejada en las deficiencias constructivas y estructurales de viviendas en madera y ladrillo o concreto, infraestructura de vías y transportes y edificaciones esenciales. La Figura 7 se muestran dos fotografías en las que se puede observar el deterioro de una vivienda en madera típica de la región.

Figura 7. Vivienda en madera deteriorada.

4. *De reforzamiento de viviendas.* Creación de incentivos para el reforzamiento de viviendas no expuestas a tsunami. Capacitación y actualización en construcción sismo-resistente a maestros de obra y constructores de la región.

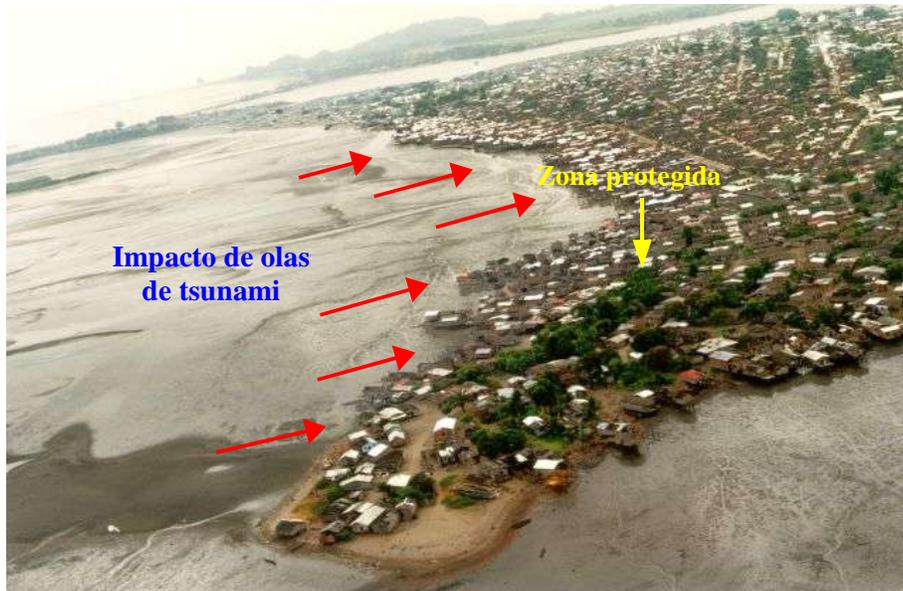
Alrededor del 80 % de las poblaciones estudiadas, presentan un grado de exposición entre alto y extremo al impacto e inundación por tsunami, debido a que están desprovistas de protección como bajos o bosque, porque la forma de la costa es desfavorable, no disponen de sitios altos para refugio y no tienen áreas de evacuación (p. ej. Villa San Juan, Vigía, Amarales; Mulatos, entre otros). El 20 % de las poblaciones restantes poseen un grado de exposición por impacto a tsunami menor, debido a que están alejadas de la costa, por lo general al interior de ríos y esteros. Sin embargo, presentan un grado de exposición alto a muy alto por seiches (olas de tsunami que avanzan río arriba), que pueden provocar inundaciones (p. ej. El Charco, La Tola, Bocas de Satinga). Las Figuras 8 y 9 corresponden a dos fotos en las que se presentan dos casos particulares de exposición al impacto de tsunami.

Figura 8. Exposición directa al impacto de tsunami, en el Sector 1 de la Isla de Tumaco.

3. *De reasentamiento de poblaciones más expuestas a tsunami.* Identificación de zonas más seguras dentro de la región, para reubicación de sectores o poblaciones. Recuperación y construcción de barreras naturales, para amortiguar el impacto de tsunami.

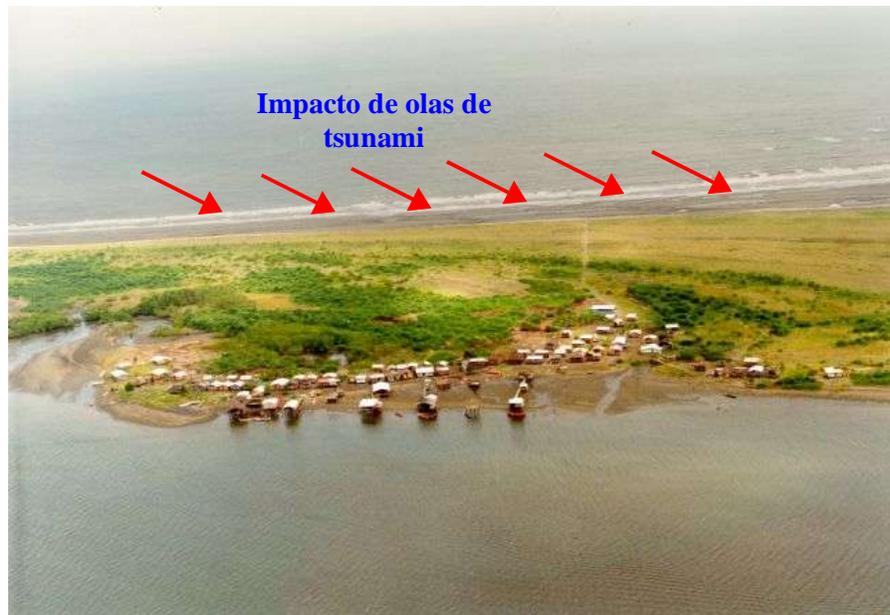
Figura 9. Exposición directa al impacto de tsunami del corregimiento Villa San Juan.

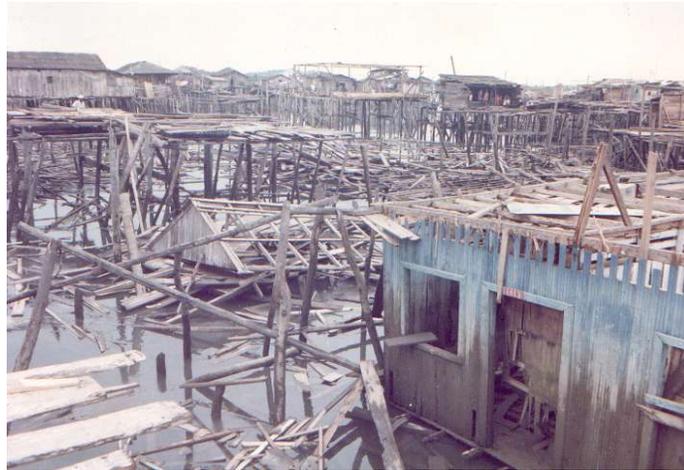
El terremoto del 12 de diciembre de 1979, aunque de menor duración que el de 1906, también causó vibraciones muy fuertes, a tal punto que nadie podía permanecer en pie. De casi todas las localidades costeras no se tiene noticia de los efectos de las vibraciones sísmicas, pues sobre éstos se superpuso el tsunami, tanto en 1906 como en 1979, de tal manera que los reportes se concentran en él. Para El Charco se sabe que las vibraciones causaron la destrucción de una

plataforma de concreto sobre pilotes bajo en la que se encontraban muchos pobladores que llegaban de madrugada con mercancías a la población, esperando el mercado de ese día y que la mayoría de ellos murieron (Arellano, 2003).

Figura 12. Destrucción de vivienda palafítica durante el terremoto de 1979.

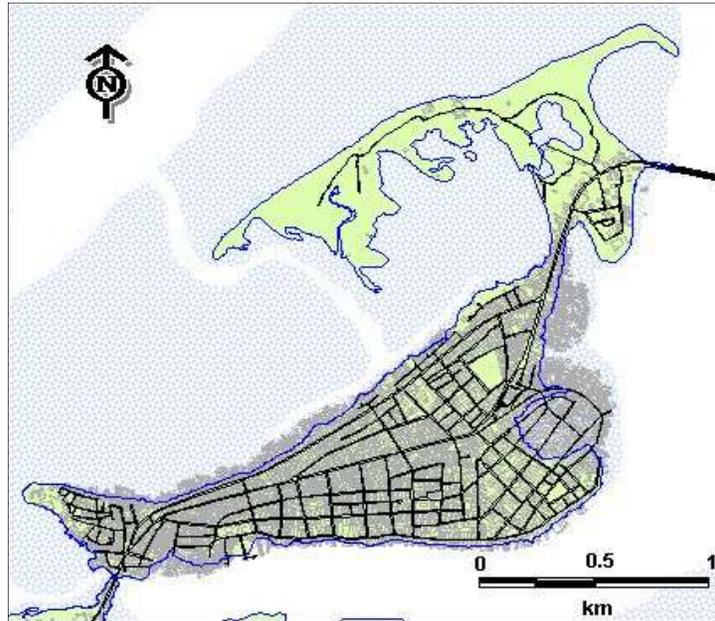
La Figura 14 muestra que el estero fue rellenado, las islas Tumaco y Viciosa se unieron mediante rellenos y parte de las áreas de manglar en el Morro y Continente también fueron rellenadas. En las demás cabeceras municipales y en los corregimientos también es frecuente encontrar rellenos, incluidos rellenos de basuras o de residuos de aserríos, sobre los cuales se construye.

Figura 14. Isla de Tumaco, 2002 (CCCP, 2002) .

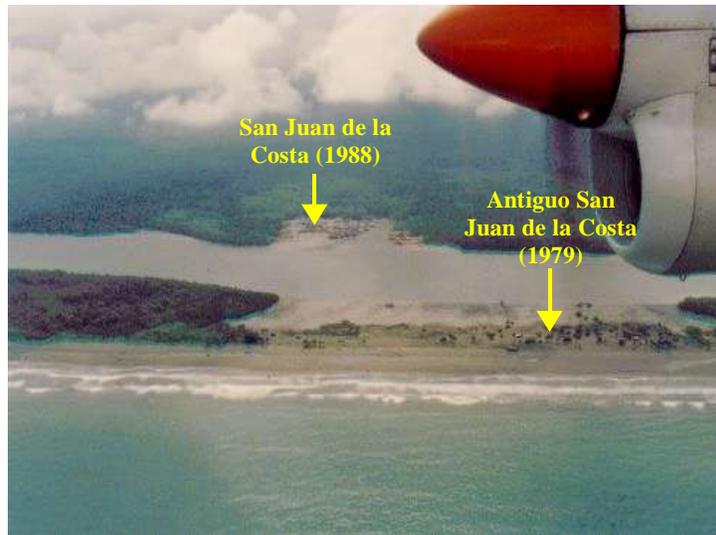
En la Figura 16 se muestra el caso de la población San Juan de la Costa, que desapareció por el impacto del tsunami generado por los terremotos de 1906 y 1979 (Meyer,1997) y que se asentó detrás de la barra de arena donde se localizaba el antiguo San Juan. La acción del mar años mas tarde (1995) ocasionó el desplazamiento de las personas hacia otros sitios como Belarcazar y San Juan Nuevo.

Figura 16. San Juan de La Costa desaparecido en 1906 y 1979 (1988).

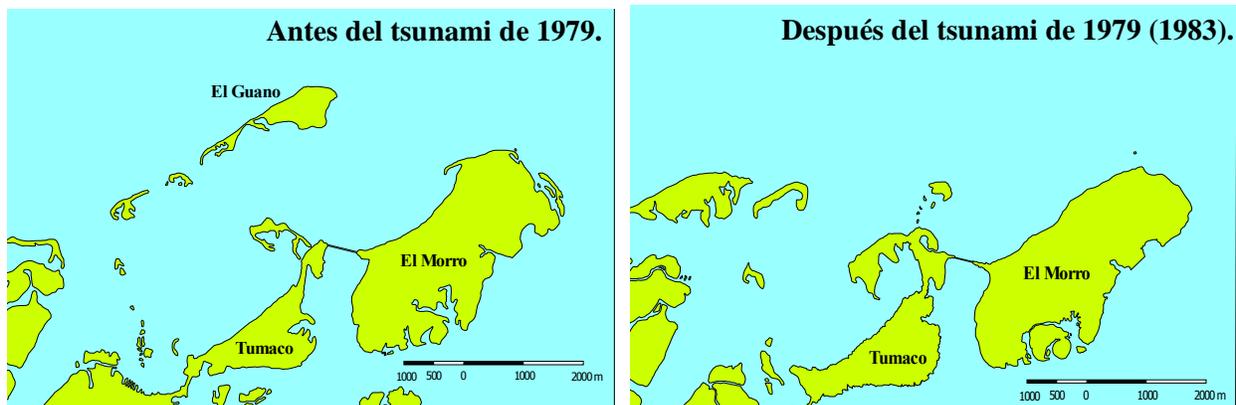
Adicionalmente, en la Figura 17 se presentan dos croquis de la isla de Tumaco antes y después del tsunami de 1979. En estos mapas se puede observar la desaparición de la isla El Guano por el tsunami y el cambio en la playa de la isla El Morro por los efectos de las corrientes de agua.

Figura 17. Isla de Tumaco antes y después del tsunami de 1979.

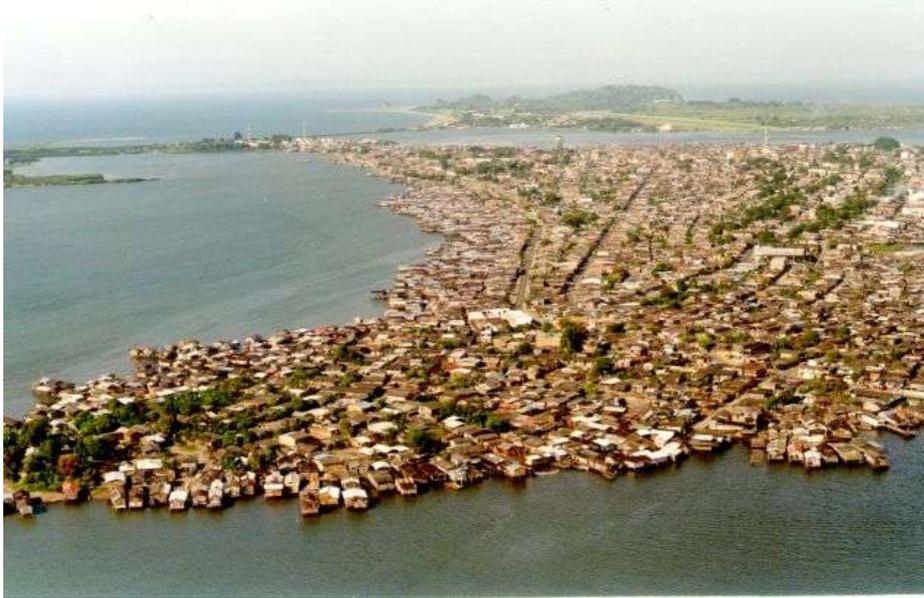
En las actuales condiciones de poblamiento los escenarios de vulnerabilidad y riesgo dependen también, de las características del fenómeno causante. Teniendo en cuenta la magnitud de terremotos históricos se pueden considerar dos tipos de escenarios que a su vez pueden ocurrir en condiciones de marea baja, media o alta.

Figura 18. Sobrepoblamiento de la Isla de Tumaco, 2003.

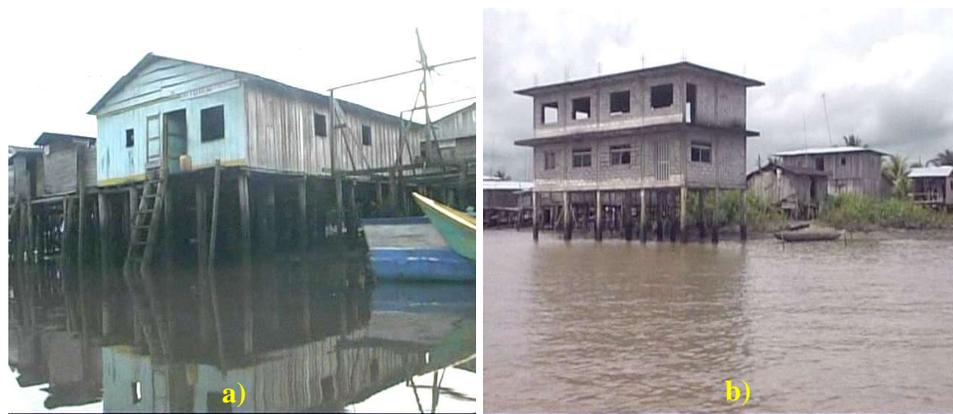
La mayoría de las viviendas han sido construidas sin ningún tipo de normatividad sísmica, ni acceso a los recursos técnicos que requiere la aplicación de provisiones sismorresistentes. Por otro lado (¡he aquí una raíz cultural de la vulnerabilidad!) se observa a través de décadas recientes una creciente tendencia a reemplazar la madera por materiales rígidos, percibido esto como símbolo y sinónimo de "progreso"; estos materiales - de mayor peso, menor ductilidad y menor elasticidad -son inherentemente menos resistentes a vibración y requieren mayores niveles de tecnificación. La Figura 19 muestra el cambio de materiales flexibles por rígidos para la construcción de viviendas.

**Figura 19. Cambio de materiales flexibles por rígidos.
Viviendas sobre pilotes a) madera y b) concreto y ladrillo.**
