Figura 10.1 Erosión de orillas.

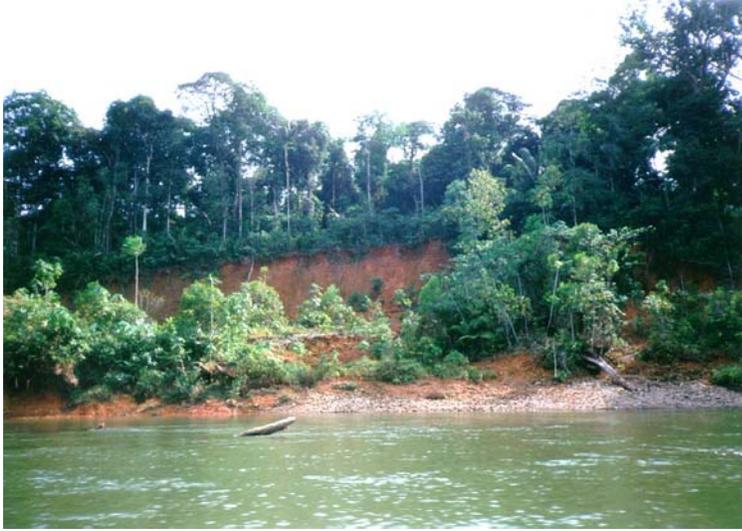
Río Murri.
Deslizamiento por socavación de orillas sobre margen izquierdo afectando Colinas del Terciario.

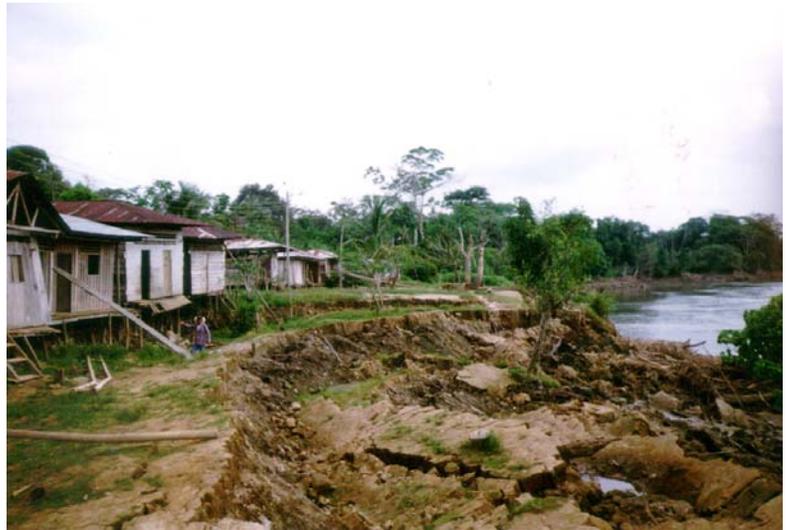
Paloblanco.
Desplome de orillas por socavación en el río Atrato (deslizamiento)

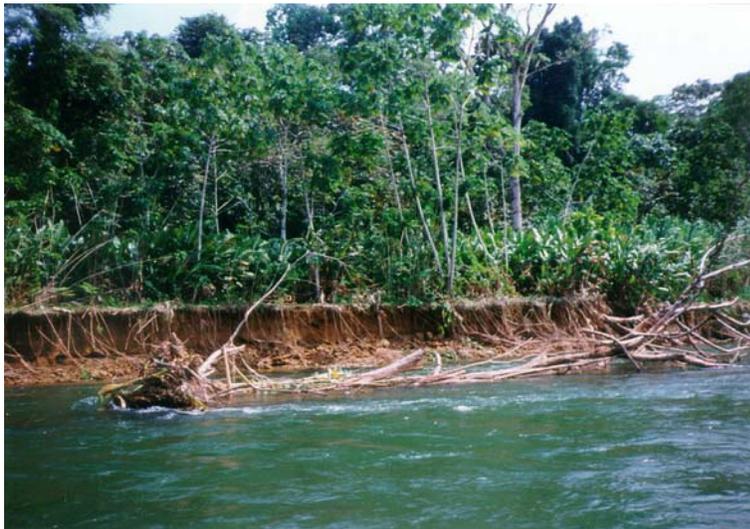
Río Murri.
Erosión de orillas sobre diques aluviales recientes.

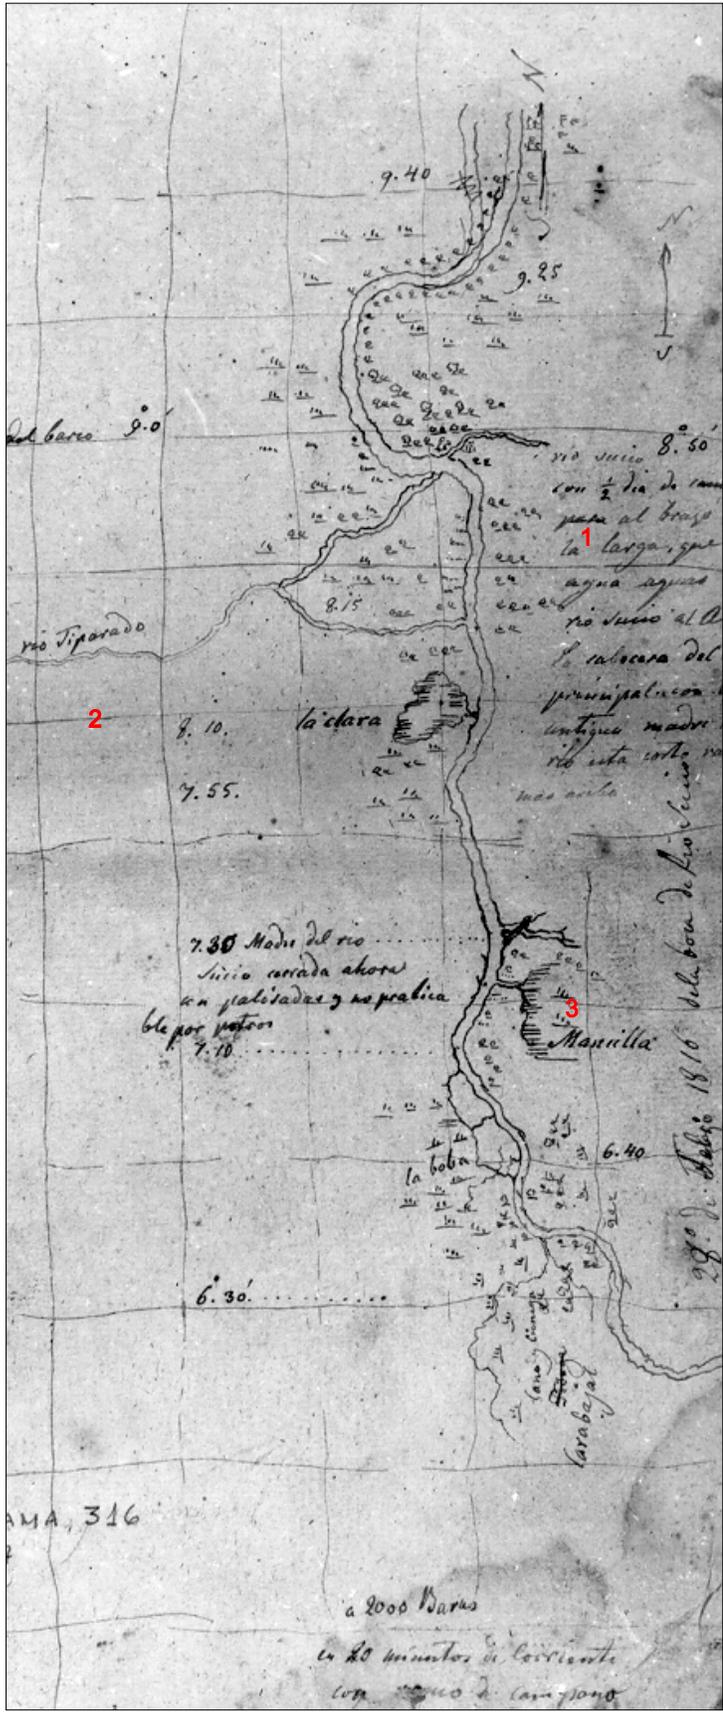
Figura 10.2 Mapa parcial del curso del río Atrato, 1816

- 1 rio sucio con 1/2 dia de camino pasa al brazo de la larga, que desagua aguas del rio sucio al Atrato
La cabecera del brazo principal con la antigua madre del rio esta corto rato mas arriba
- 2 El rio Jiparado por el qual hay camino a la mar del Sur con corto paso por tierra
- 3 Madre del rio Sucio cerrada ahora con palisadas y no practicable por potros
