2. MARCO TEÓRICO

2.1 GENERALIDADES

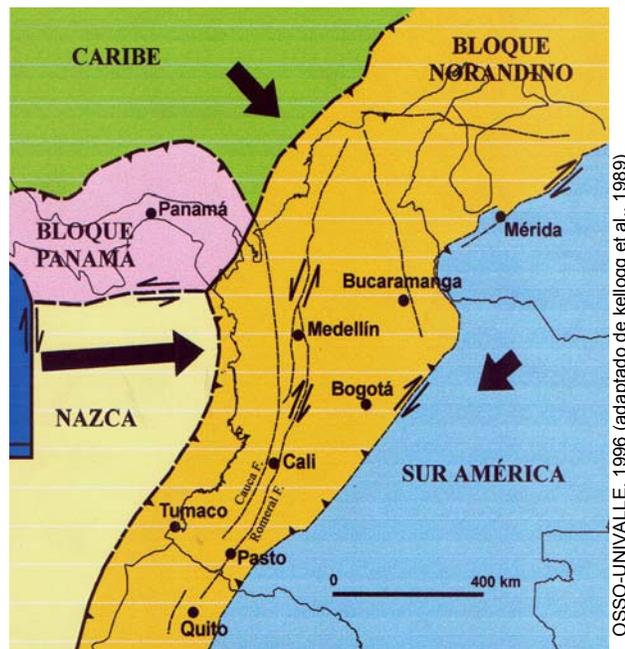
Colombia está localizada en una de las zonas de mayor actividad sísmica del planeta, denominado “Cinturón circumpacífico”, que corresponde a los bordes del Océano Pacífico, en su territorio convergen tres placas tectónicas, Nazca, Suramericana y Caribe, como se muestra en la figura 1 (Tomado de la NSR-98, 1998).

Figura 1. Marco tectónico regional

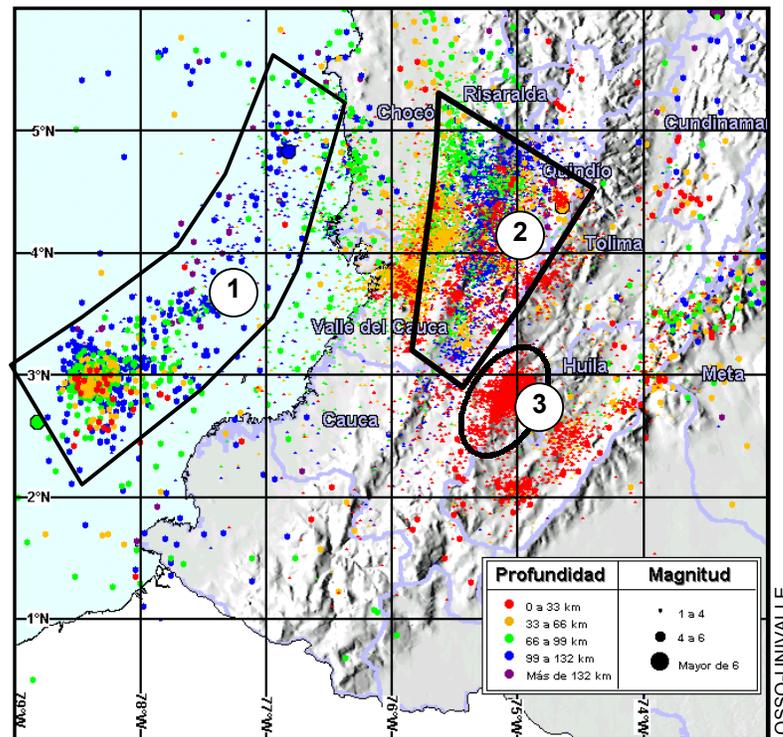
En la figura 2 se ilustran los tres tipos de fuentes sismogénicas relevantes en el SW de Colombia. **El número 1** corresponde a la zona de subducción, en el límite de convergencia entre las placas de Nazca y Sur América. Los eventos ocurren hasta profundidades de unos 40 Km, aunque en la figura se representan a mayor profundidad. **El número 2** delimita, aproximadamente, la zona Wadati-Benioff, con profundidades desde 60 hasta más de 120 Km. **El número 3** es un ejemplo de sismicidad superficial, cortical; corresponde a la zona de réplicas del terremoto del 6 de junio de 1994, en la región de Tierradentro en Paéz.

Figura 2. Mapa de sismicidad regional.

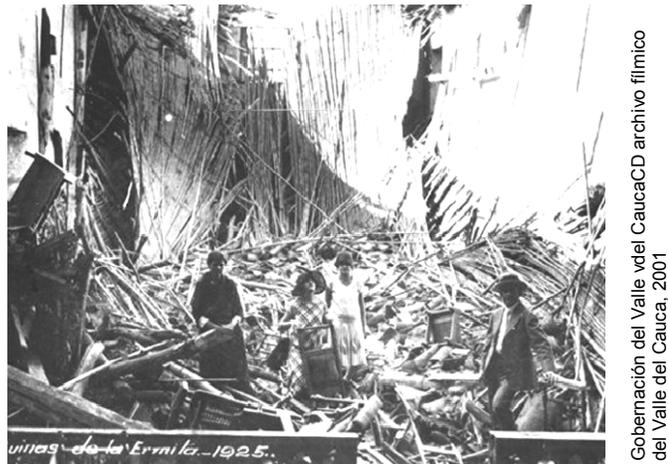
Figura 4. Iglesia La Ermita en Cali, destruida por el terremoto de 1925.

- *Iglesia de San Pedro, Catedral: bóveda cuarteada y los alfiles en la fachada y una parte de la torre se desplomaron.*
- *Ermita de Nuestra Señora de los Dolores, desapareció por completo; el muro que sostenía el óleo del Señor de la Caña quedó en pie.*
- *La antiquísima iglesia de Santa Rosa (situada en el parque del mismo nombre) fue destruida.*
- *Capilla de San Antonio, Iglesia de San Juan de Dios, Hospital San Juan de Dios y el templo de San Nicolás.*
- *La torre Mudéjar de San Francisco no sufrió daños pero la bóveda su sufrió graves daños estructurales (rajaduras de espesor de hasta 5 cm aparecieron en la cúpula lo que hacía prever su desplome).*
- *Muchas casas de particulares se desplomaron, especialmente las mas viejas.*

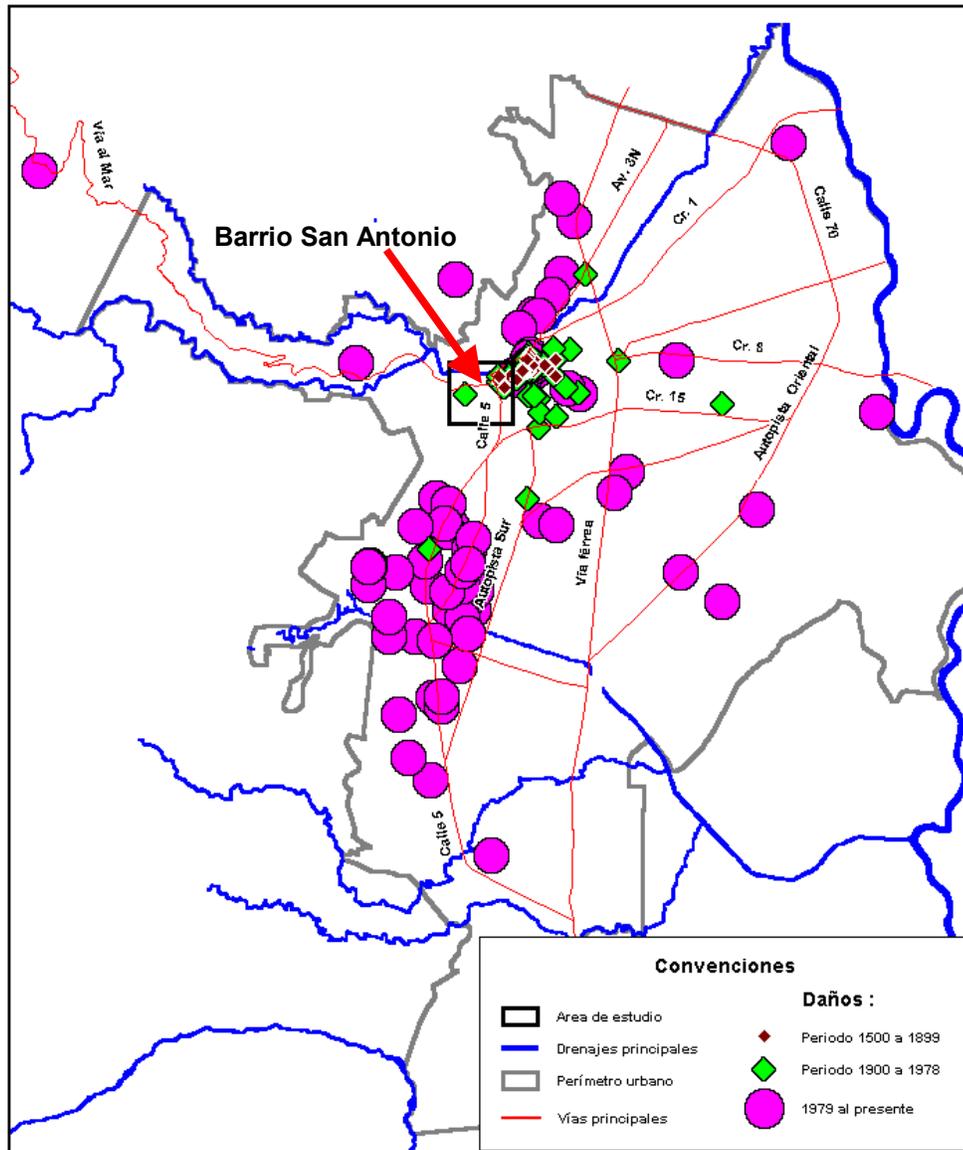
Figura 5. Localización de daños sísmicos en Cali

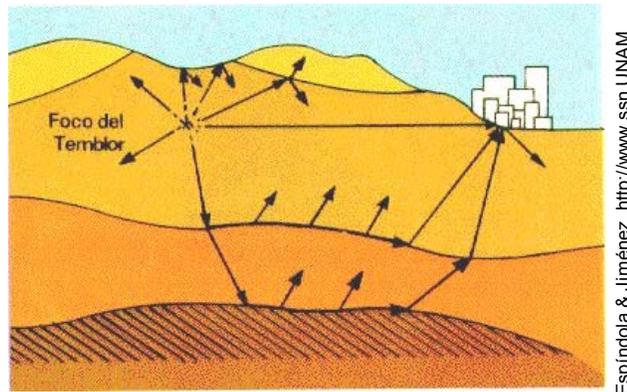
Las ondas sísmicas se amplifican o se atenúan de acuerdo al medio por el cual se propagan y el tipo de irregularidades que encuentren en su trayecto desde la fuente hasta la superficie. Generalmente los estratos de suelos blandos amplifican las ondas sísmicas, a diferencian de los estratos de suelo duros o densos. Ultimamente se ha observado la influencia negativa de la topografía en el comportamiento y resistencia sísmica de las construcciones.

Figura 7. Propagación de las ondas sísmicas

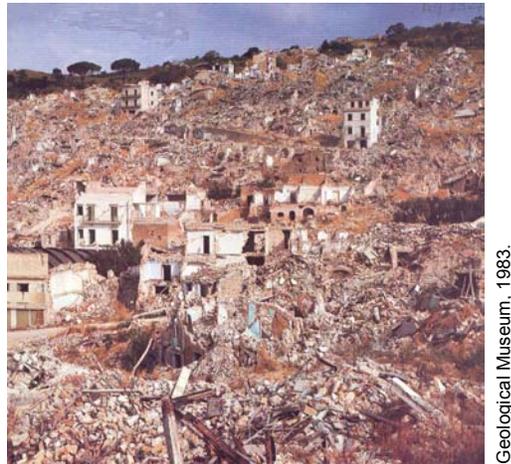
Figura 8. Graves daños en edificaciones construidas en pendiente.
terremoto de Iran 1968.

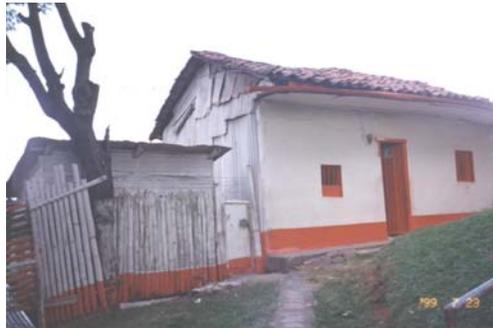
- **Calidad de la construcción:** se refiere a la calidad de los materiales utilizados para la construcción, que garantizan una adecuada resistencia y capacidad de la edificación para absorber y disipar la energía sísmica. Materiales frágiles y poco resistentes, con discontinuidades, se rompen fácilmente ante la acción de un terremoto. Así mismo los muros o paredes de tapia de tierra o adobe, de ladrillo o bloque sin refuerzo, sin vigas y columnas, son muy peligrosos (A/S, 2001).

Figura 10. Vivienda construida en materiales de baja calidad.

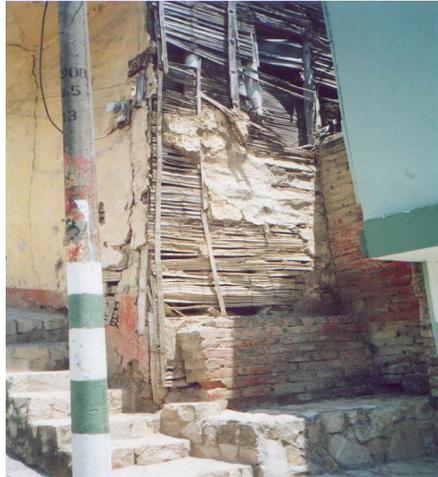
- **Estado de conservación de la construcción:** se refiere a las condiciones de deterioro representadas en lesiones físicas (humedad, erosión, etc.), mecánicas (deformaciones, grietas, fisuras, desprendimientos, etc.) y químicas (eflorescencias, oxidaciones, corrosiones y organismos como plantas e insectos) y de acuerdo con el *Colegio Oficial de Arquitectos* (1991), pueden ocasionar la pérdida de las propiedades mecánicas y ,por ende, la disminución de la resistencia de los elementos constructivos.

Figura 11. Edificación de bahareque deteriorada en el barrio San Antonio.

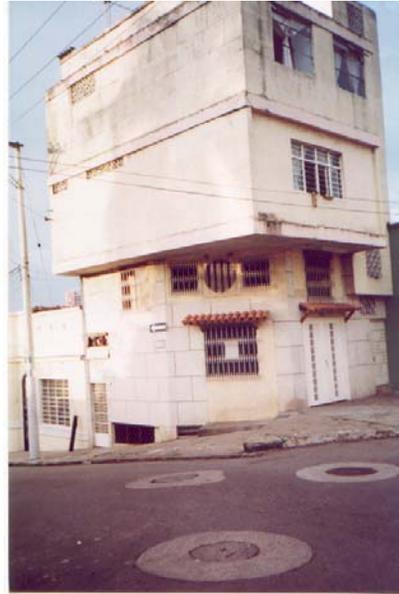
- **Configuración y forma de la edificación:** de acuerdo con Cardona (1989), uno de los aspectos de mayor incidencia en el comportamiento de las edificaciones frente a la amenaza sísmica, es su configuración en planta y en altura. Si una edificación posee una forma regular, simétrica y simple, horizontal y verticalmente, con plantas cuadradas o rectangulares no muy alargadas, su comportamiento será mejor que si su configuración es asimétrica, irregular y complicada, como por ejemplo, plantas en forma de L, T, H, entre otras. En general, la asimetría y la falta de regularidad de la edificación puede causar torsiones que a su vez producen concentraciones de esfuerzos en la estructura, generando fallas o rompimientos locales que pueden llegar a comprometer la estabilidad global de la construcción (Cardona, 1989).

Figura 12. Edificación con irregularidad en altura.

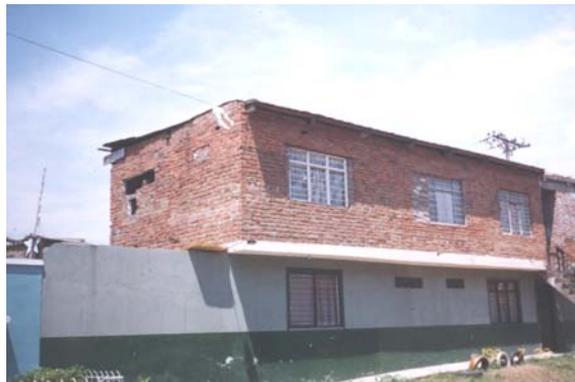
Estructuras cuyos elementos portantes son muros o paredes de bloque o ladrillo confinados por cintas o vigas y columnas de pocas dimensiones que los enmarcan, pueden ofrecer un comportamiento aceptable si la edificación no supera los dos pisos. También son altamente vulnerables muros o paredes de ladrillo cocido, adobe, piedra pegada o tapias de tierra sin elementos de amarre o uniones fuertes.

Figura 13. Edificación de tipo estructural de muros de carga no confinados.

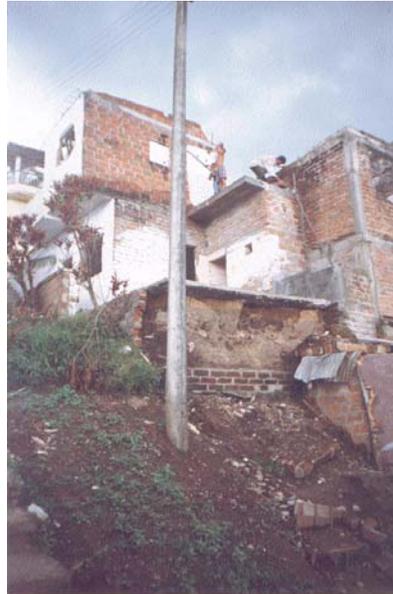
Figura 14. Edificaciones sobre terrenos inestables, en el Eje Cafetero.

- **Características del suelo y la cimentación:** A pesar que una estructura ofrezca una apariencia de rigidez y resistencia aceptable, puede ocurrir que la misma no pueda soportar en forma adecuada un movimiento sísmico debido a la inestabilidad del suelo sobre el cual fue cimentada. Las vibraciones pueden ocasionar la pérdida de la capacidad de soporte del suelo y, por lo tanto, la estabilidad de la edificación (*Cardona, 1989*).

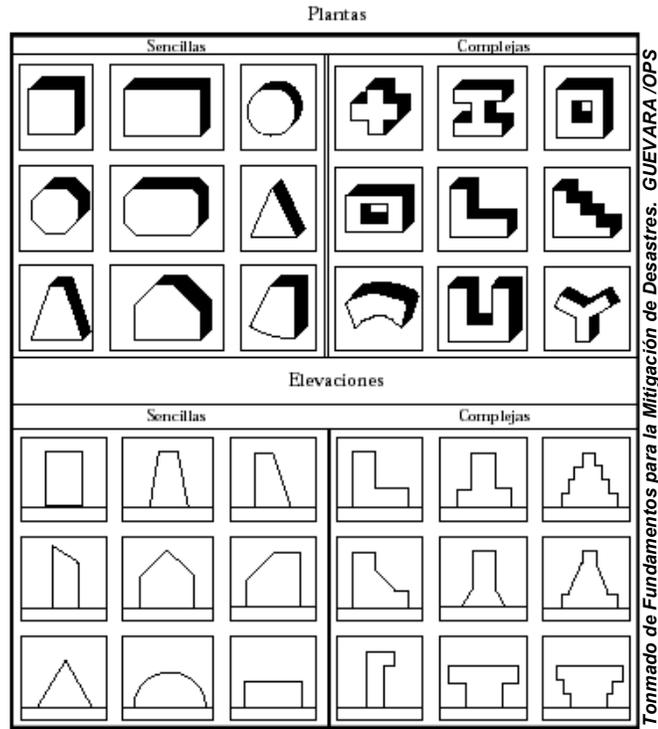
Una geometría irregular favorece que la estructura sufra torsión o que intente girar en forma desordenada (*A/S*, 2001). Un edificio con forma de caja, tal como un rectángulo en el plano y en elevación, es más fuerte que otro de forma de **L** ó de **U**, tal es el caso de un edificio con anexos o alas (*CISMID*, 1986).

Figura 15. Formas sencillas y complejas en planta y en elevación.

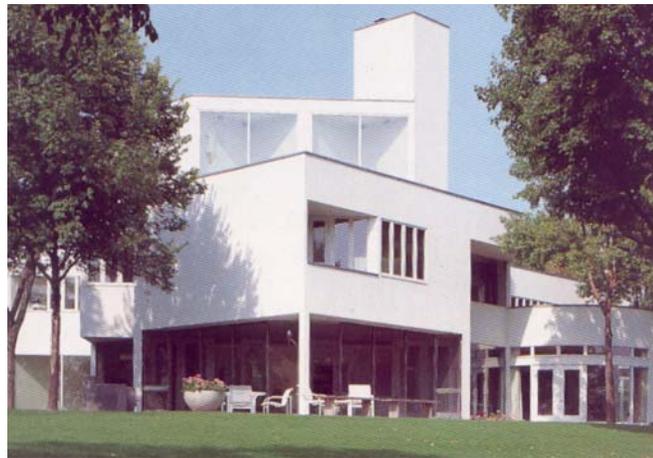
Figura 16. Edificación irregular en planta y altura.

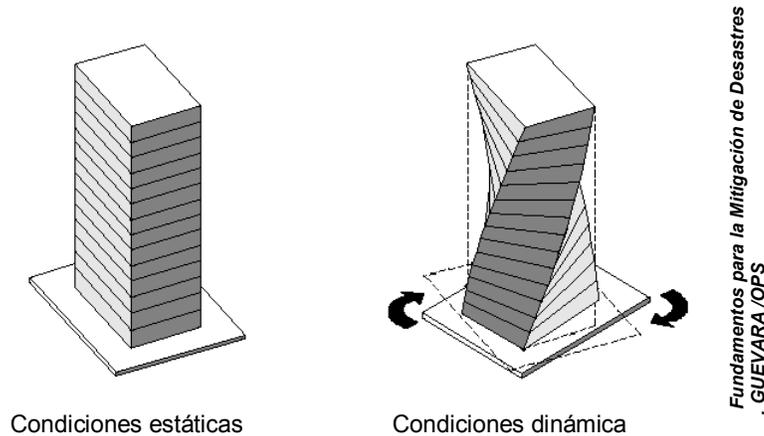
Figura 17. Comportamiento sísmico de edificaciones.

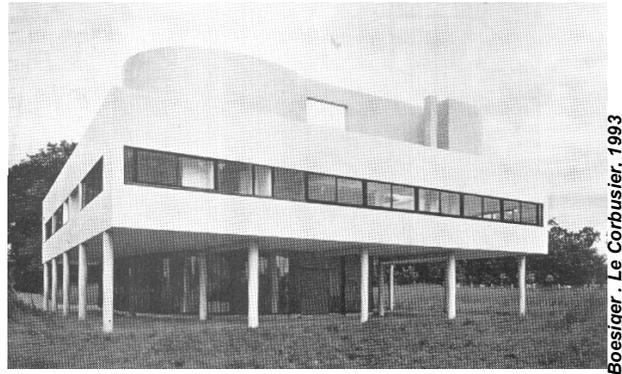
La capacidad de un elemento estructural vertical para transmitir fuerzas horizontales al terreno, es en gran medida mejorada si la configuración de la edificación es simétrica en planta y en elevación, y si los materiales de construcción y las técnicas de unión son consistentes en todas las partes correspondientes logrando simetría y rigidez torsional (*Hartkopf, 1985*).

Figura 18. Edificación con piso flexible.

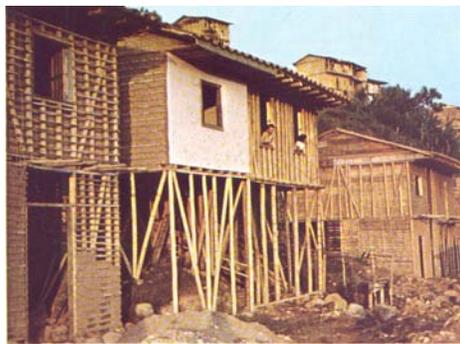
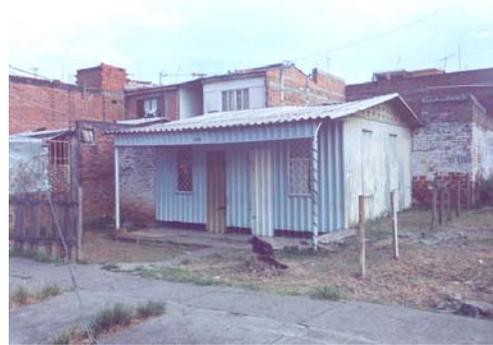
Figura 19. Viviendas construidas en materiales livianos.

Reconociendo que las fuerzas de inercia son proporcionales a la masa y, en consecuencia, al peso del edificio, es conveniente que la estructura y los elementos no estructurales tengan el menor peso posible. Es importante observar que en voladizos, o en vigas que tengan luces sumamente grandes, el peso excesivo también puede producir fuerzas de inercia verticales de

magnitud apreciable, que se sumarían a las de la gravedad, las cuales conviene reducir al mínimo (*Bazán, 1985*).

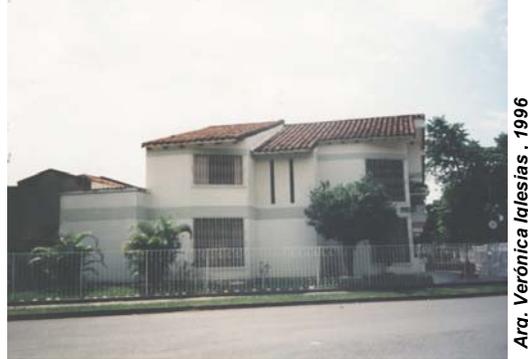
Es necesario aclarar que mientras menor sea el peso de una estructura, menor serán las fuerzas cortantes que produzcan los sismos, además, se debe tener en cuenta que la aceleración a que se ven sujetos los edificios es mayor en los pisos superiores (*Iglesias, 1989*). De lo anterior se deduce que en zonas sísmicas sería ideal construir edificios ligeros y de poca altura.

Figura 20. Vivienda en ladrillo, con cubierta de teja de barro, edificación relativamente pesada barrio Capri en la ciudad Cali.

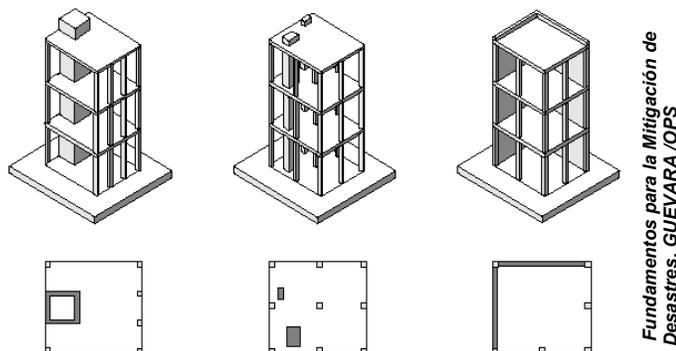
Es deseable que la estructura se deforme poco cuando se mueva ante la acción de un sismo. Una estructura flexible o poco sólida al deformarse exageradamente favorece que se presenten daños en paredes o divisiones no estructurales, acabados arquitectónicos e instalaciones que usualmente son elementos frágiles que no soportan mayores distorsiones (CISMID, 1986), por lo tanto, debe existir una simetría estructural estática.

Figura 21. Asimetría estructural.

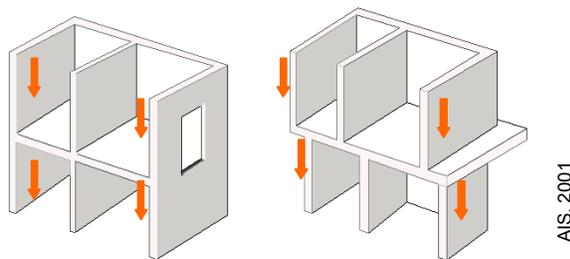
Las aberturas que componen los vanos de las viviendas deben estar distribuidas de una forma equilibrada, para evitar concentraciones de esfuerzos indeseables que puedan ocasionar la falla y el daño posterior de la vivienda. En general, las aberturas en muros de una construcción tienden a debilitarlos, y cuantas menos sean, menor será el daño que sufrirá durante un terremoto. (CISMID,1986).

Figura 23. Continuidad y discontinuidad vertical de muros en una edificación.

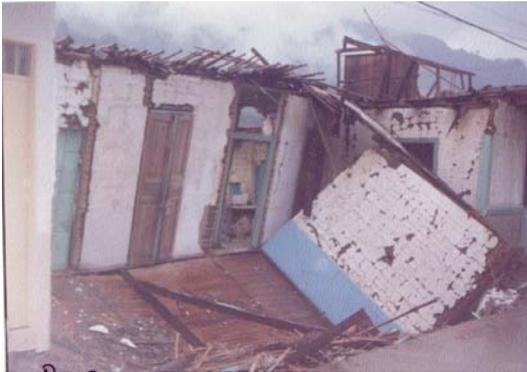
Figura 24. Colapso de una edificación de bahareque por falta de estabilidad.

Las edificaciones deben ser firmes y conservar el equilibrio cuando son sometidas a las vibraciones de un terremoto. Estructuras poco sólidas e inestables se pueden volcar o deslizar en caso de una cimentación deficiente. La falta de estabilidad y rigidez favorece que las edificaciones vecinas se golpeen en forma perjudicial, si no existe una suficiente separación entre ellas.

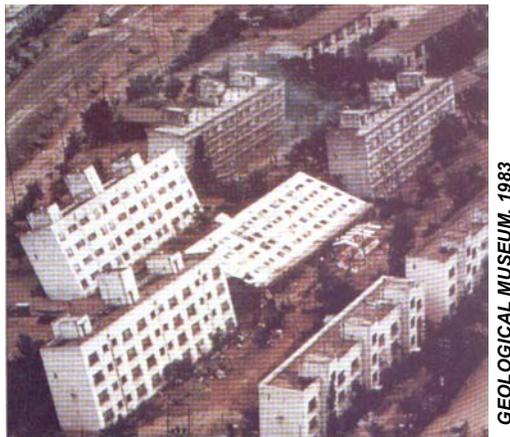
Cierto tipo de cimientos son más susceptibles al daño que otros, por ejemplo, columnas con zapatas aisladas son más susceptibles de ser sujetas a asentamientos diferenciales, particularmente cuando se trata de suelos blandos o heterogéneos vertical y lateralmente. Tipos mixtos de cimentación dentro de una misma edificación también pueden causar daño debido al asentamiento diferencial (*CISMID*, 1986).

Figura 25. Pérdida de la capacidad portante del suelo por licuación, Nigata (Japón) 1964.

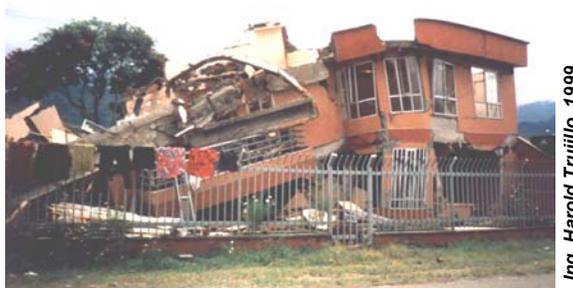
Para que una edificación soporte un terremoto, su estructura debe ser sólida, simétrica, uniforme, continua o bien conectada. Cambios bruscos de dimensiones, de rigidez, falta de continuidad, configuración estructural desordenada o voladizos excesivos, facilitan la concentración de fuerzas nocivas, torsiones y deformaciones que pueden causar graves daños o el colapso de la edificación (A/S, 2001).

Figura 26. Colapso de una edificación por deficiencias en su estructuración

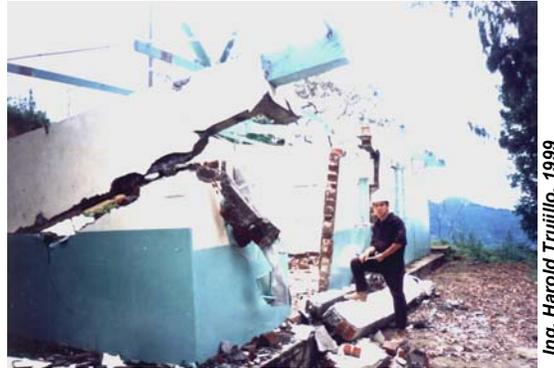
Los materiales deben ser de buena calidad para garantizar una adecuada resistencia y capacidad de la estructura para absorber y disipar la energía que el sismo otorga a la edificación cuando se sacude. Materiales frágiles, poco resistentes o con discontinuidades se rompen fácilmente ante la acción de un terremoto. Muros o paredes de tapia de tierra o adobe, de ladrillo o bloque sin refuerzo, sin vigas y columnas, son muy peligrosas (A/S, 2001).

Figura 27. Colapso de una edificación por falta de confinamiento en el terremoto del 25 de enero de 1999 en el Eje Cafetero.

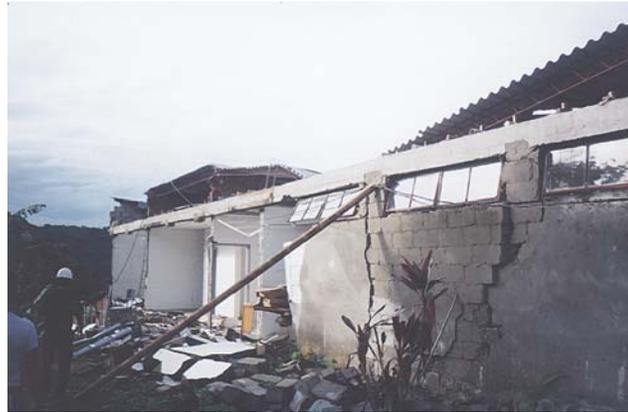
Figura 28. Colapso del hospital del Municipio de Córdoba Quindío, por deficiencias constructivas, terremoto del 25 enero de 1999 en el Eje Cafetero.

Se deben cumplir requisitos de calidad y resistencia de los materiales y acatar las especificaciones de diseño y construcción. La falta de control de calidad en la construcción y la ausencia de supervisión técnica ha sido la causa de daños y colapsos de edificaciones que aparentemente cumplen con otras características o principios de la sismo resistencia (AIS, 2001).

Los sismos descubren los descuidos y errores que se hayan cometido al construir. En muchos lugares las fallas de las construcciones por un terremoto han sido atribuidas a la pobre calidad de la construcción, a materiales de bajo estándar y a mano de obra deficiente (CISMID, 1986).

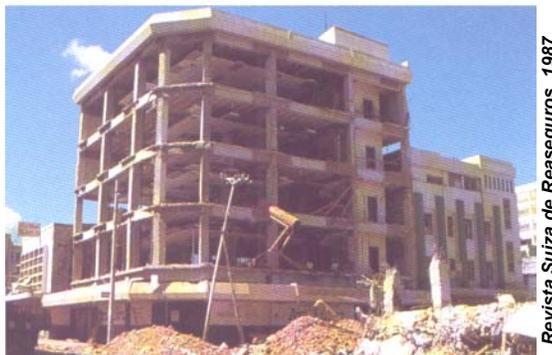
Figura 29. Edificio moderno de estructura aporticada.

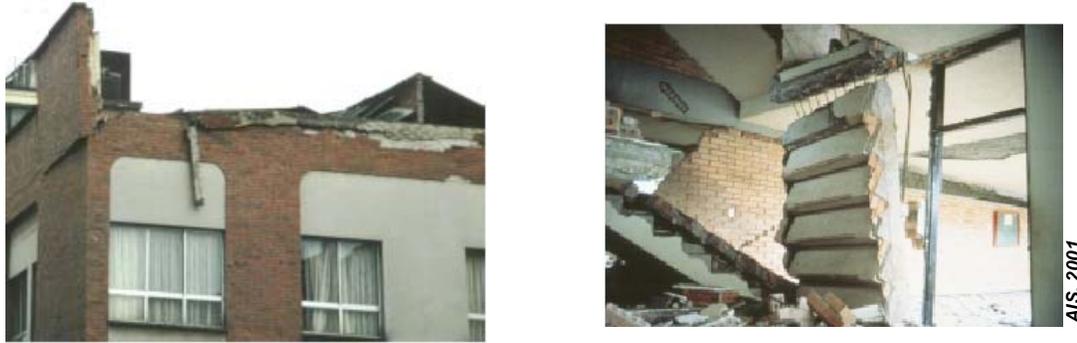
Los componentes no estructurales como tabiques divisorios, acabados arquitectónicos, fachadas, ventanas, e instalaciones deben estar bien adheridos o conectados, no deben interactuar con la estructura. Si no están bien conectados se desprenderán fácilmente en caso de un sismo. También pueden sufrir daños si no están suficientemente separados, es decir, si interactúan con la estructura que se deforma lateralmente ante la acción de un sismo (*A/S*, 1998).

Figura 30. Falla en elementos estructurales mal conectados o diseñados.

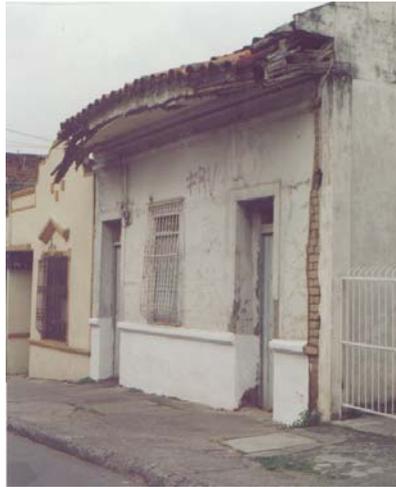
Figura 31. Vivienda en mal estado de conservación en el barrio San Antonio.

El estado de conservación de una estructura puede comprometer su integridad y estabilidad frente al fenómeno sísmico, si no ha sido objeto de acciones de mantenimiento durante su vida útil. El grado de deterioro de una edificación no solamente depende de las medidas de mantenimiento que se tomen a lo largo del tiempo; también puede tener sus orígenes desde la concepción misma del proyecto constructivo de la edificación

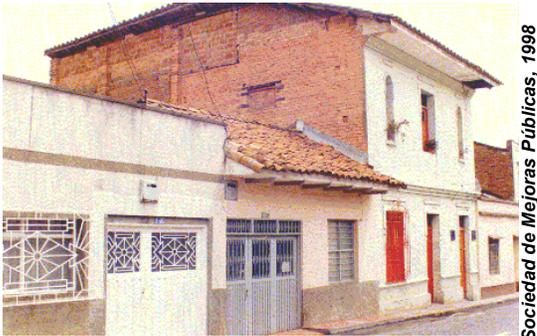
Son las construcciones que utilizan unidades de mampostería en la cual no se considera ningún tipo de refuerzo interno o externo de confinamiento.

Vivienda de muros sin confinar en del barrio San Antonio

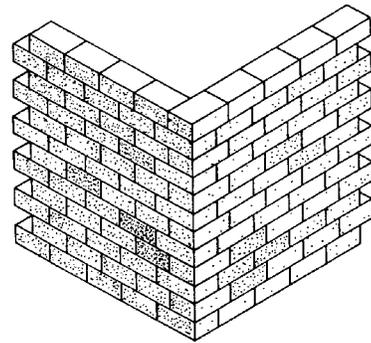
Detalle de un muro de adobe sin confinar

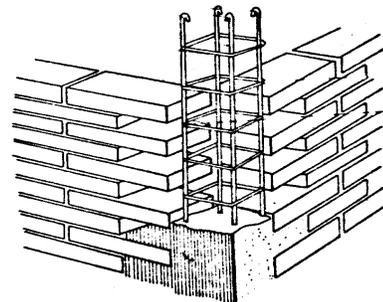
El método de construcción de mampostería de muros confinados se basa en la colocación de unidades de mampostería conformando un muro que luego se confina con vigas y columnas de concreto reforzado vaciadas en el sitio.

Detalle de muro confinado

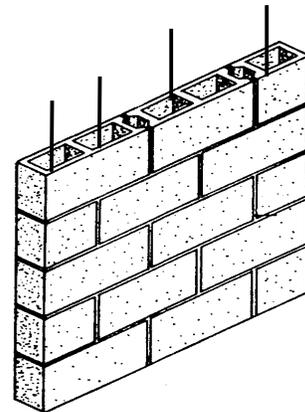
El sistema de mampostería reforzada se fundamenta en la construcción de muros con piezas de mampostería de perforación vertical (de arcilla o de concreto) unidas por medio de mortero, reforzadas internamente con barras y/o alambres de acero. Este sistema permite la inyección de todas sus celdas con mortero de relleno, o de solo las celdas verticales que llevan refuerzo. El refuerzo se distribuye dependiendo la demanda impuesta al muro en cuanto a cargas externas.

Detalle de muro en mampostería reforzada

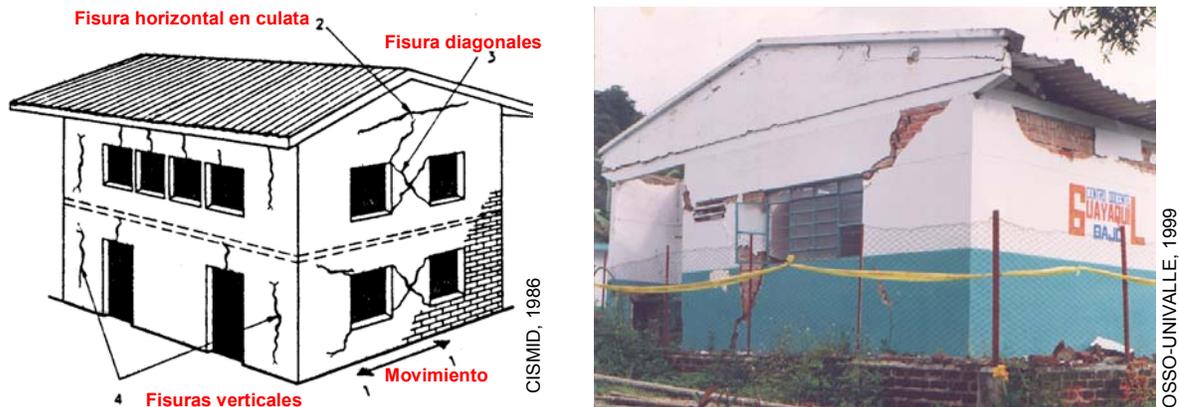
mampostería. Estas fisuras generalmente se inician en las esquinas de las aberturas y algunas veces al centro de segmentos del muro. Esta clase de daño puede ocasionar el colapso parcial o completo de la edificación.

Figura 35. Fisuramiento de muros portantes.

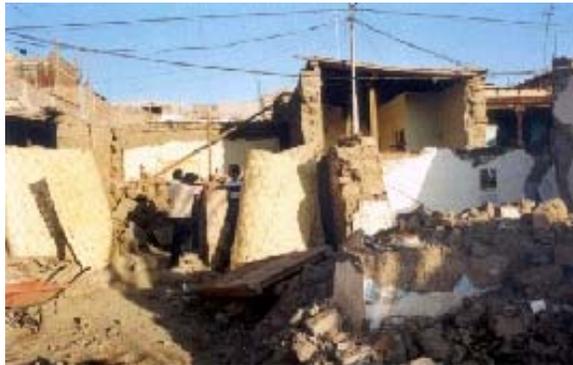
Figura 36. Vivienda de adobe destruida por el terremoto de Arequipa de 2001.

De acuerdo con *CERESIS* (2001), en los terremotos ocurridos en el Perú, las viviendas de adobe han demostrado un comportamiento deficiente, incluso en sismos moderados han colapsado muy rápido. El comportamiento frágil de estas viviendas, se debe a que no tienen un refuerzo que controle el tamaño de las grietas, lo cual produce una súbita pérdida de la rigidez lateral, convirtiéndose la vivienda en un sistema muy flexible y con gran masa, lo cual genera el colapso, ya que las fuerzas sísmicas se incrementan notablemente.

Antes del efecto del sismo en las viviendas de adobe, estas son muy rígidas, pero al agrietarse, se incrementa el periodo natural de vibración, sin llegar a sobrepasar al periodo predominante del sismo, por lo que la respuesta estructural también aumenta (CERESIS, 2001).

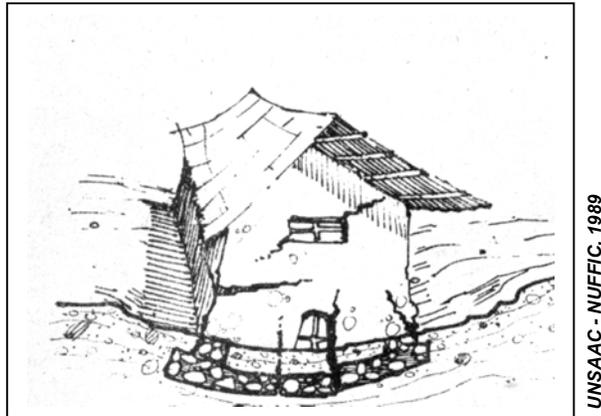
Figura 37. Vivienda en adobe con cimientos insuficientes.

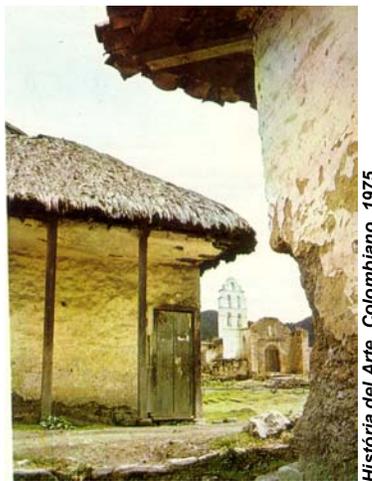
- **Humedad en los muros:** Por efecto de la succión capilar los muros en tierra tienden a absorber humedad del suelo subyacente. En condiciones de humedad la tierra puede regresar a su estado plástico y ocasionar la falla del muro en la misma forma de un talud de suelo (*Espinoza, 1985*).

Figura 38. Deterioro de muros de adobe por humedad.

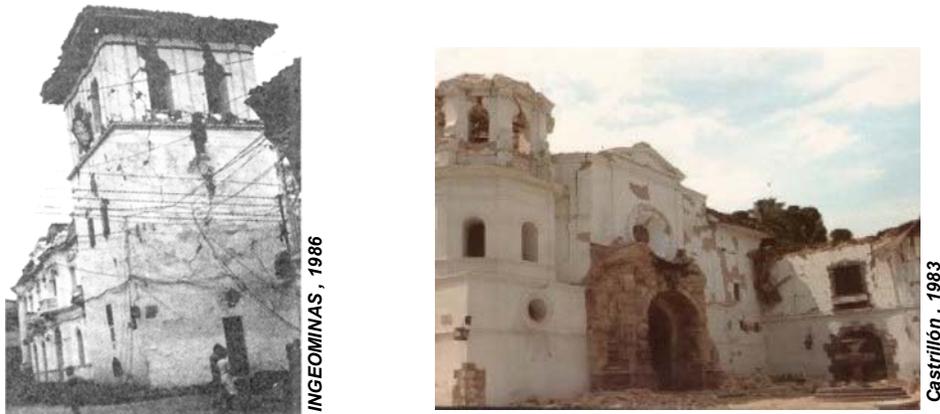
- **Falta de continuidad.** La falta de continuidad en la estructura y, más aún, los cambios de rigidez, producen efectos nocivos porque las masas de diferentes características reaccionan de manera diferente ante el temblor. En Popayán, por ejemplo, se vieron estos resultados en la caída de las torres de San Francisco, Santo Domingo y la avería de la Torre del Reloj (*Espinoza, 1985*).

Figura 39. Avería en templos religiosos en Popayán debido al sismo del 31 de marzo de 1983.

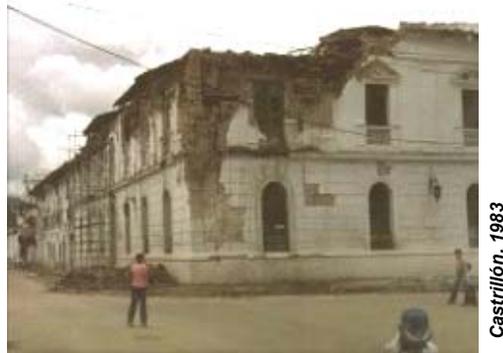
- **Aberturas.** Las aberturas de las puertas y ventanas originan el debilitamiento de los muros. Ante la sollicitación de cargas sísmicas en estos puntos se producen concentraciones de cargas superiores a la resistencia del adobe o la tapia pisada. En las casonas de Popayán las aberturas para las puertas o grandes ventanas e, inclusive, para incrustar armarios en las paredes, efectuadas en remodelaciones sucesivas a lo largo de los años, condujeron al agrietamiento severo o a la falla de alguna de ellas (*Espinoza, 1985*).

Figura 40. Edificación con gran cantidad de vanos, afectada por el terremoto de Popayán el 31 de marzo de 1983

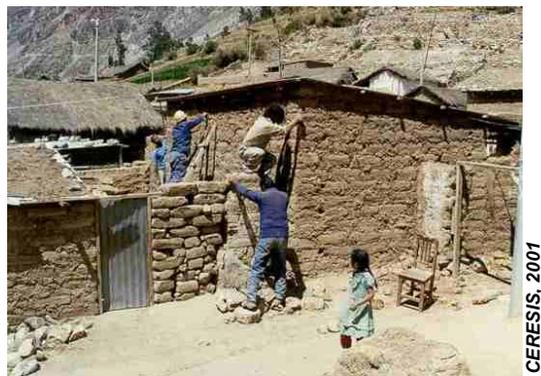
Figura 41. Vivienda de adobe, en el Perú, con deficiencias constructivas.

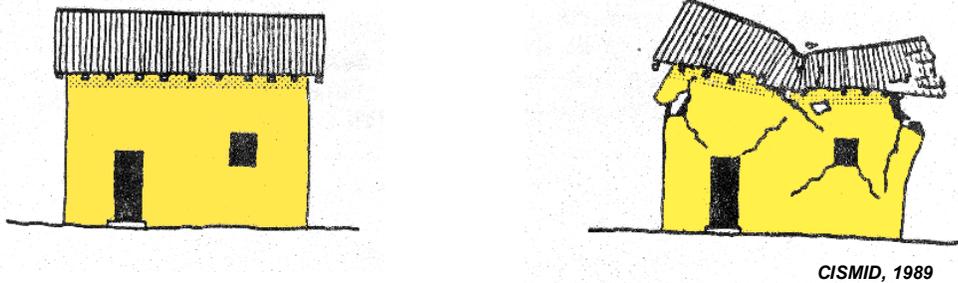
Figura 42. Falla típica de una construcción en adobe.

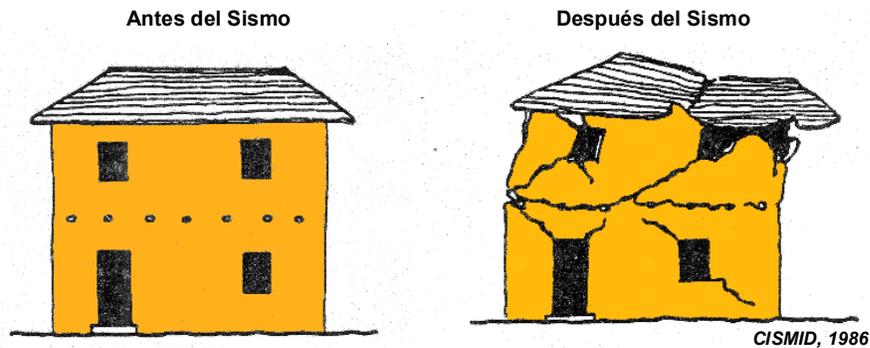
Figura 43. Daño típico de una edificación de adobe dos pisos no reforzada.

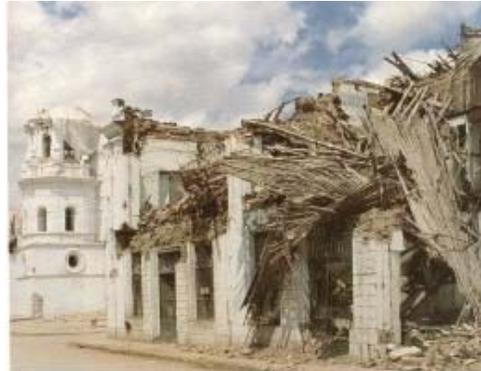
Figura 44. Colapso de cubiertas pesadas en construcciones de adobe, debido al terremoto de Popayán del 31 de marzo de 1983.

- **Cubiertas deterioradas.** Con base en las experiencias de Popayán y El Eje Cafetero se observó que muchos de los muros de las casas se cayeron hacia fuera, sobre la calle, empujados por la estructura de cubierta. Se comprende que si las cabezas de los tirantes están podridas, como es habitual que ocurra, por las particulares condiciones de

humedad y de la falta de aireación en esta zona de cubierta, un sobreesfuerzo causado por el sismo las rompe, y la estructura se abre y ocasiona la falla de los muros previamente debilitados.

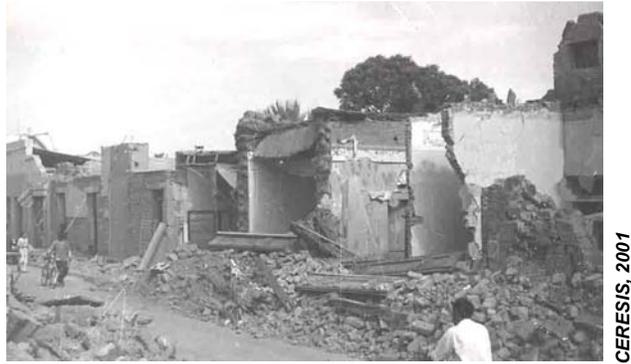
Figura 46. Viviendas destruidas por el terremoto de San Juan, Argentina, en 15 de enero de 1944.

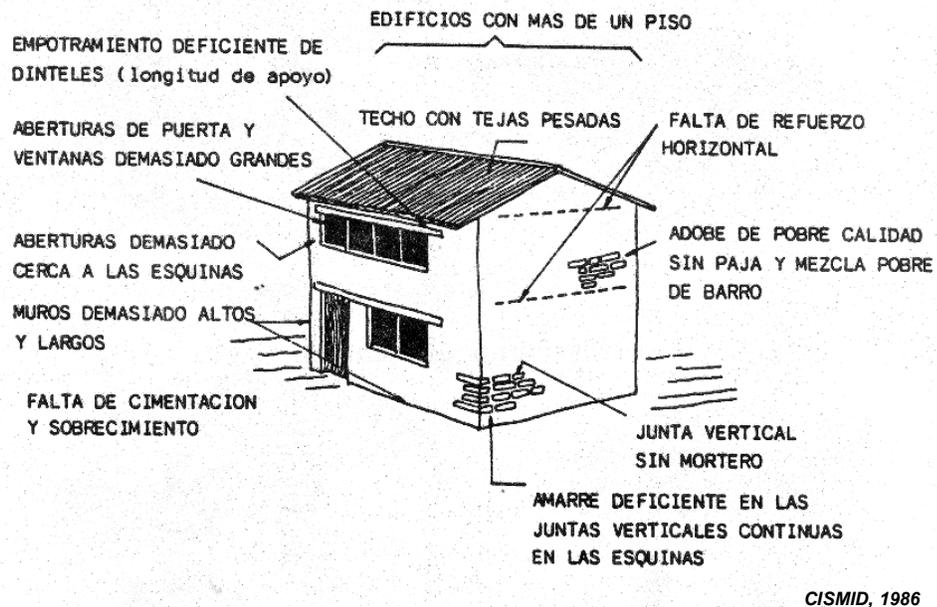
Figura 47. Causas de falla típicas en edificaciones construidas en tierra.

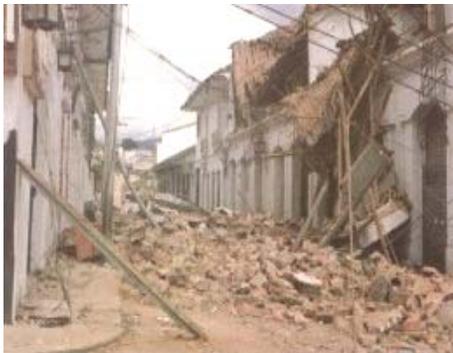
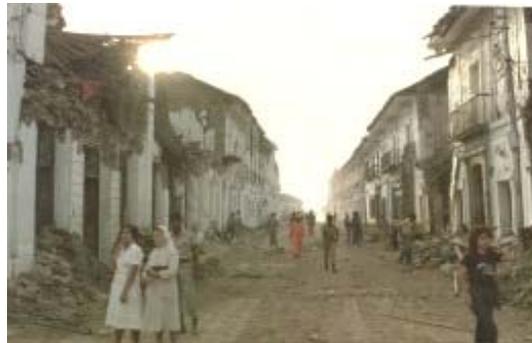
Figura 49. Viviendas de adobe afectadas por el terremoto del 31 de marzo de 1983 en Popayán.

El continuo proceso de modificación de las edificaciones, debido a su adecuación para una vivienda mas cómoda y funcional, trajo como consecuencia alteraciones estructurales drásticas. La apertura de puertas, ventanas y huecos para muebles, debilitó los muros. La reparación de la cubierta requirió a veces la adición de nuevas camas de barro para lograr un mejor apoyo de las tejas, así el peso de estas cubiertas también aumentó. Otras modificaciones de cubiertas también alteraron algunos de los amarres que posiblemente colocaron los antiguos constructores para lograr un mejor comportamiento de estas casas (*Ramírez, 1989*).

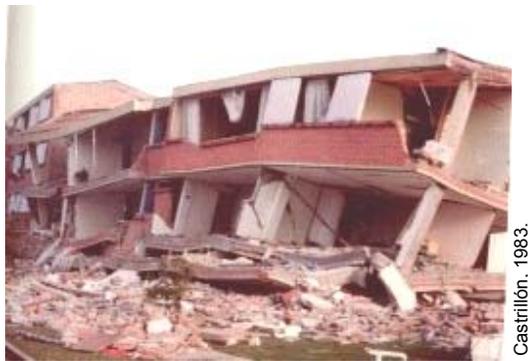
Figura 50. Bloques de Pubenza en Popayán.

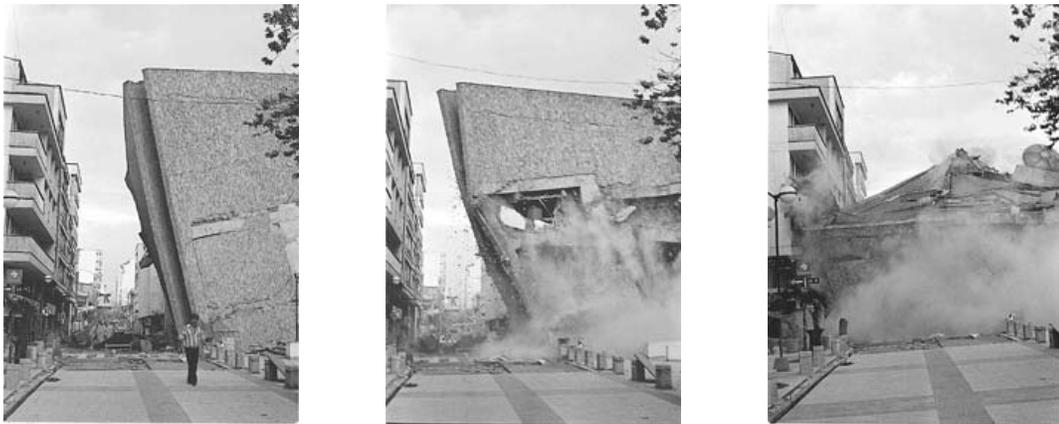
Figura 51. Colapso de un edificio moderna en Armenia, durante la replica de las 5:40 p.m el 25 de enero de 1999.

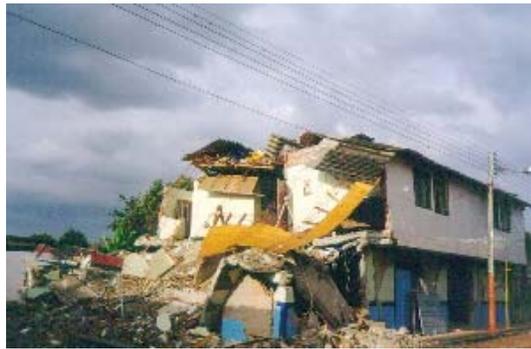
Figura 52. Colapso de una edificación moderna de construcción popular, terremoto del 25 de enero de 1999 en el Eje Cafetero.

Los daños generados por el sismo del Eje Cafetero se concentraron en edificaciones antiguas, en edificios de mampostería no reforzada, faltos de confinamiento y en edificios construidos antes de la expedición del primer código nacional de construcciones sismo resistente (*Cardona, 1999*).

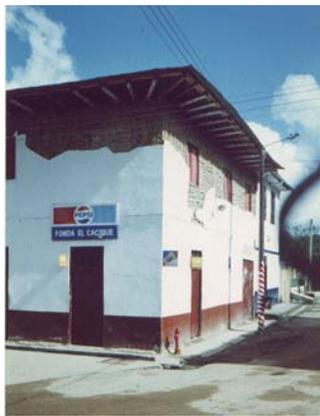
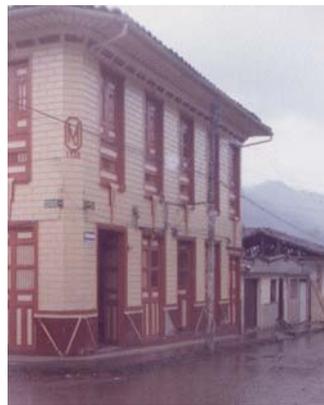
Figura 53. Edificaciones de bahareque “Estilo temblorero” en el Eje Cafetero.
