7. INVENTARIO DE LAS EDIFICACIONES

7.1 GENERALIDADES

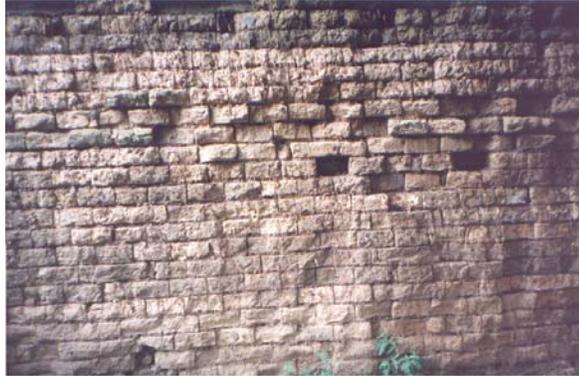
Se puede decir que las edificaciones de estilo de tradición colonial y republicanas en su gran mayoría, están construidas con unidades de mampostería de adobe (mezcla de barro+agua+paja) que utilizan como mortero el mismo material de los adobes.

Los muros pueden tener espesores que varían de 40 cm hasta 80 cm ó 100 cm, de acuerdo con la disposición de los elementos mampuestos en soga y tizón, algunos conforman machones de adobe.

Figura 122. Detalle de un muro de adobe.

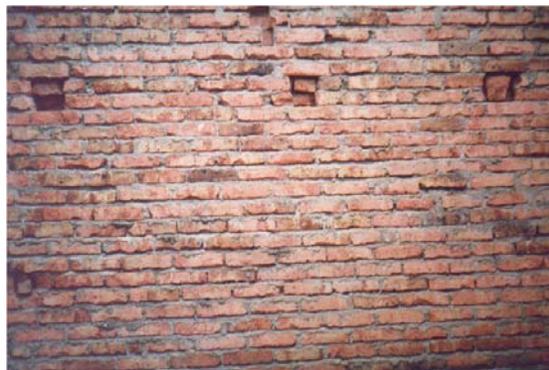
Las edificaciones de estilo ecléctico en su gran mayoría están construidas con unidades de mampostería de ladrillo cocido, pegados con morteros compuestos de cal y arena (morteros pobres) popularmente llamado argamasa ó calicanto, estos muros tienen espesores aproximadamente de 20 cm, dispuestos en soga y machones de ladrillo.

Figura 123. Muro construido en ladrillo unido con calicanto ó mortero pobre.

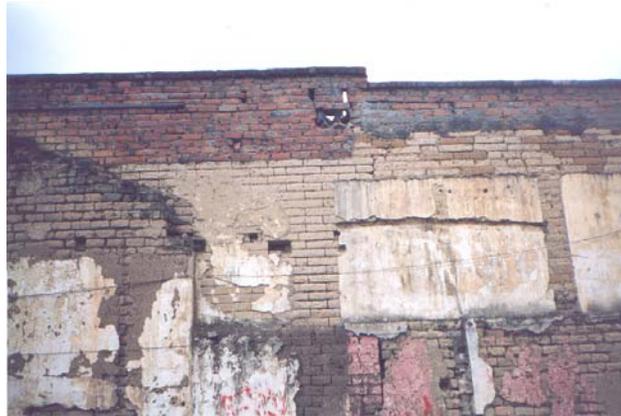
En el barrio por lo general, en las edificaciones de estilo republicano y ecléctico existe una mezcla de las unidades de mampostería en muros, debido a reformas tanto al interior como al exterior de las edificaciones.

Figura 124. Mezcla de unidades de mampostería.
