8. PROCEDIMIENTOS, TRATAMIENTO, ANÁLISIS DE LA INFORMACIÓN Y RESULTADOS

8.2 DETERMINACIÓN DE LA VULNERABILIDAD SÍSMICA

8.3 DETERMINACIÓN DE LA CATEGORÍA DE DAÑO SÍSMICO

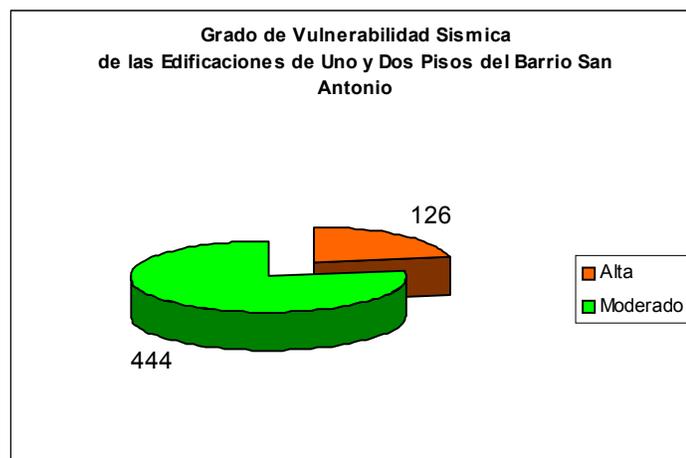
Se pudo establecer que un 78 % de las edificaciones estudiadas, presentan una vulnerabilidad moderada (figura 127) con tendencia a ser alta, debido a que la mayoría de las edificaciones califican con valores muy cercanos a este límite.

Figura 127. Grado de vulnerabilidad física-global

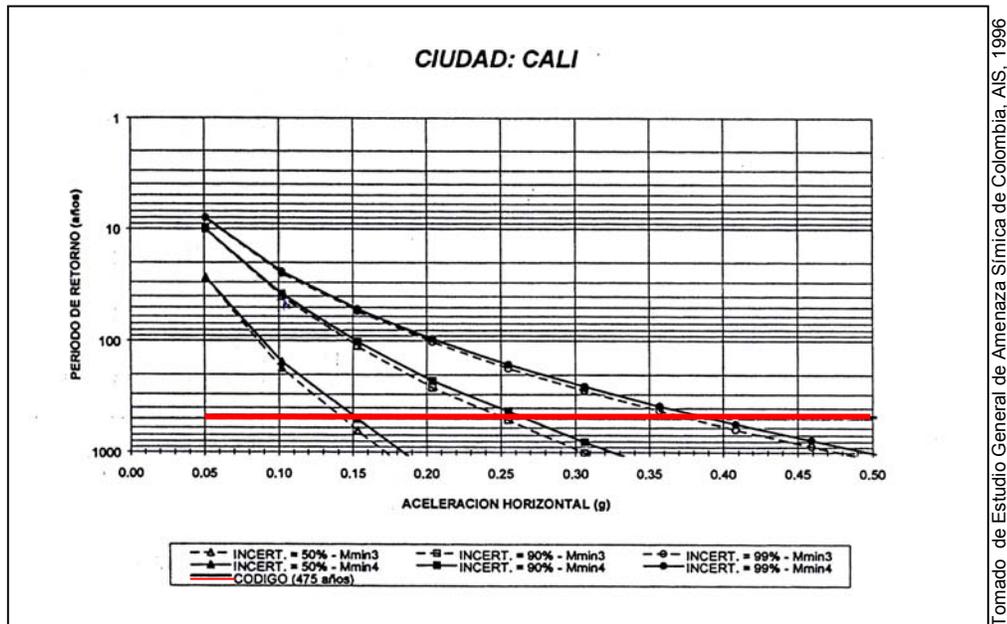
De acuerdo con la NSR-98, la ciudad de Cali se encuentra localizada en una zona de alta amenaza Sísmica, con un parámetro de aceleración pico efectiva $A_a = 0.25$ g, el cual corresponde a la aceleración horizontal del sismo de diseño y representa un porcentaje de la aceleración de la gravedad, con un periodo de retorno de 475 años, para una vida útil de 50 años y una probabilidad de excedencia del 10 % (figura 128).

Figura 128. Curva de recurrencia de periodo de retorno de aceleraciones.

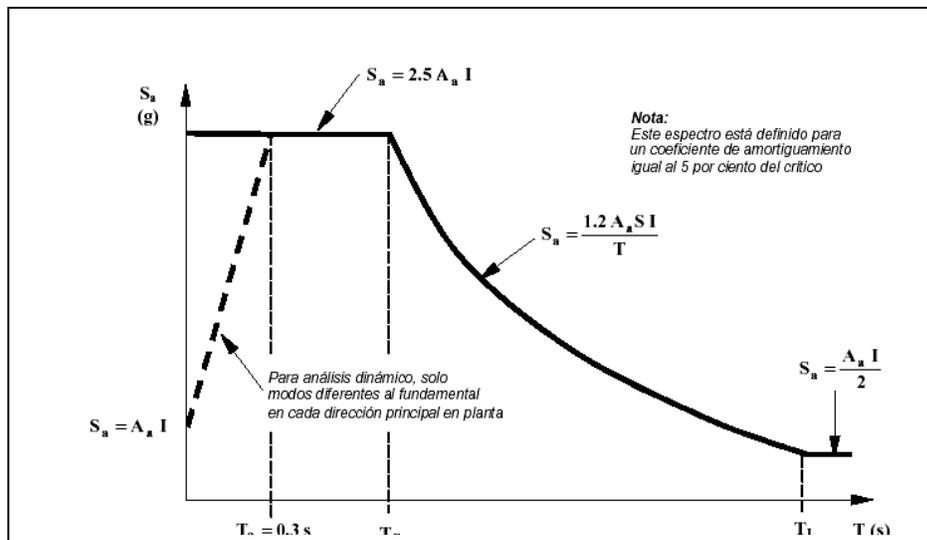
Se considera que los sismos cercanos se caracterizan por los periodos cortos con un amplio rango de frecuencias, por lo que el espectro de respuesta tiende a presentar amplitudes importantes para periodos pequeños que puede significar de acuerdo con *Campos* (1992), que las edificaciones de alturas de uno y dos pisos construidas en mampostería se caracterizan por tener periodos cortos en un rango aproximado de 0.1 s a 0.2 s, lo que las hace muy susceptibles a sismos de periodos cortos, a diferencia de los sismos lejanos caracterizados por periodos en un rango bajo de frecuencias predominando periodos altos (*Campos*, 1992).

Figura 129. Espectro elástico de diseño NSR-98

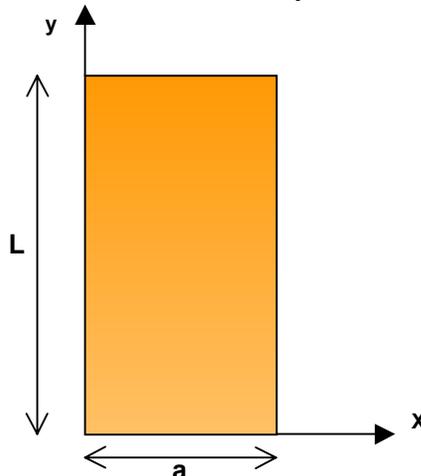
a = longitud de la edificación en la dirección x.

L = longitud de la edificación en la dirección y.

Figura 130. Direcciones principales de la edificación.

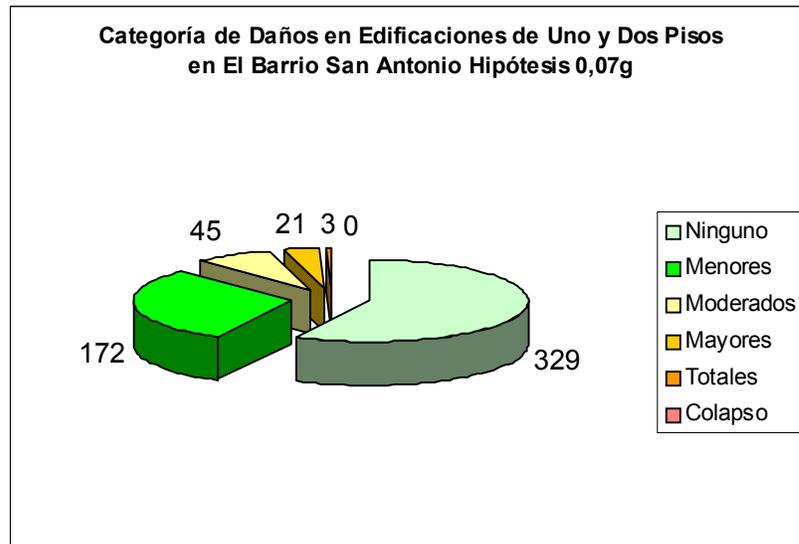
Las siguientes figuras muestran la distribución de las categorías de daño sísmico que podrían presentarse al interior del barrio en las edificaciones de uno y dos pisos de mampostería para los tres sismos hipotéticos planteados para el desarrollo de este trabajo. Estos se muestran en las figuras 131, 132 y 133.

Figura 131. Distribución del daño sísmico para $A_a = 0,07$ g

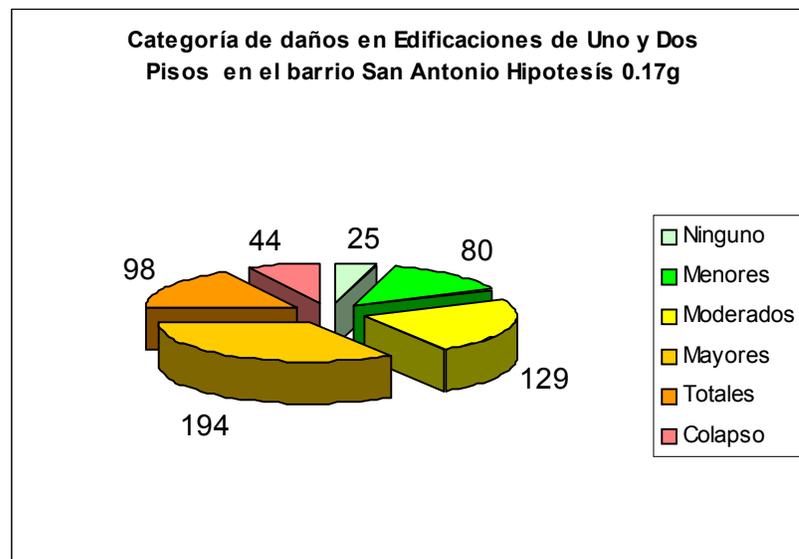
Figura 132. Distribución del daño sísmico para $A_a = 0,17$ g

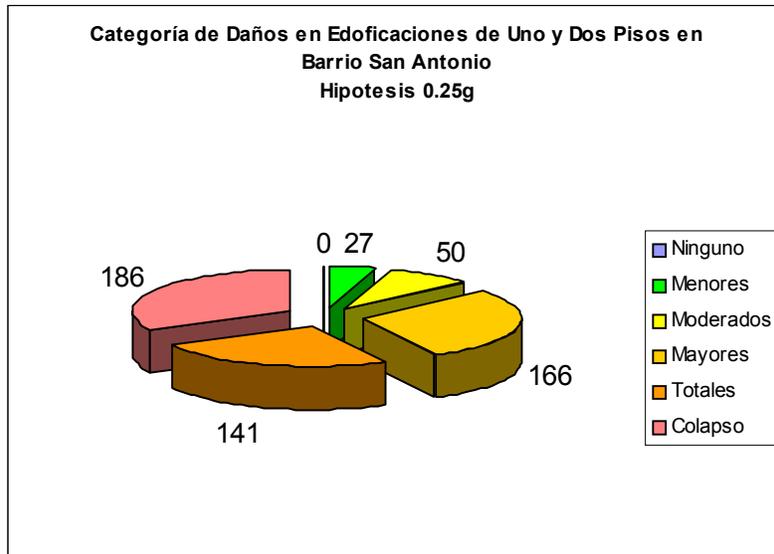
Figura 133. Distribución del daño sísmico para Aa 0,25 g

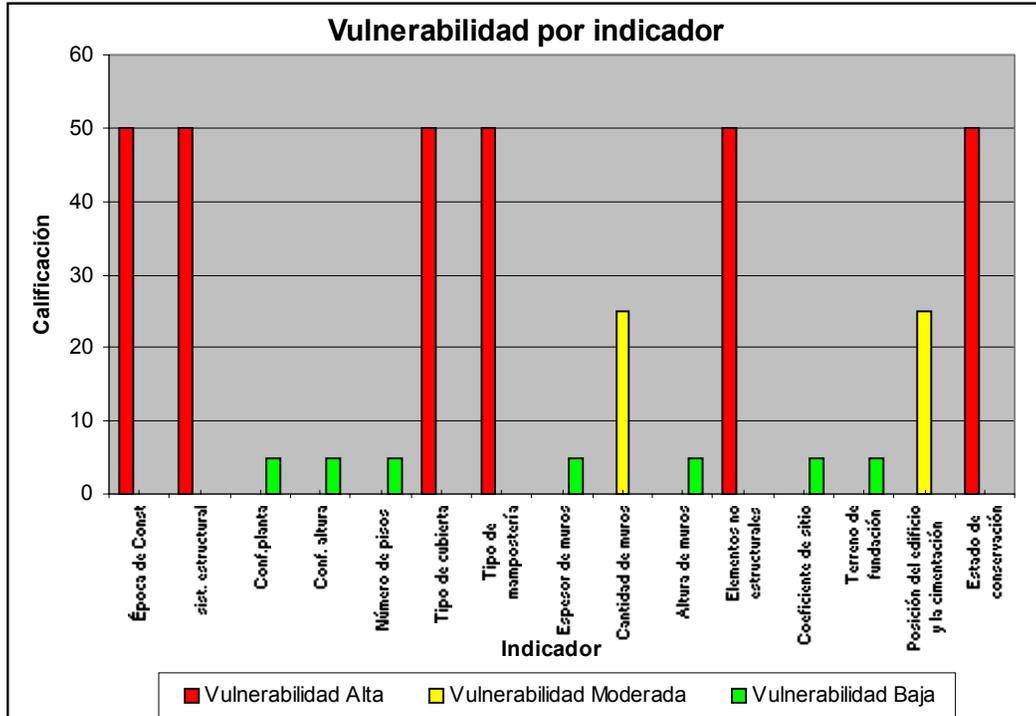
Figura 134. Comparación de la influencia de los indicadores de vulnerabilidad en la edificación.

En el gráfico anterior se muestra el análisis de sensibilidad de los indicadores estudiados, teniendo mayor incidencia la época de construcción, el sistema estructural, el tipo de cubierta, el tipo de mampostería, los elementos no estructurales y el estado de conservación de la edificación.

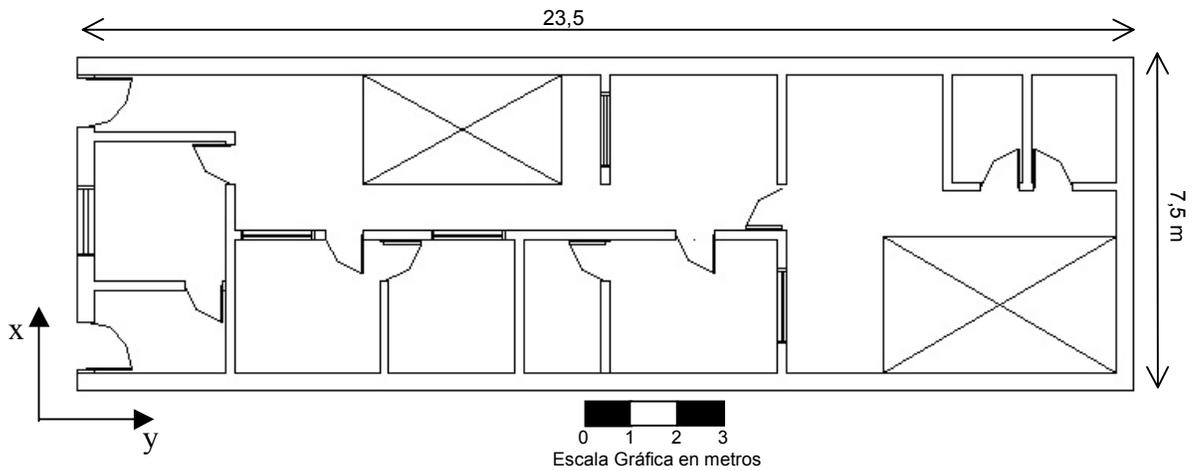
Figura 135. Planta arquitectónica de la edificación.

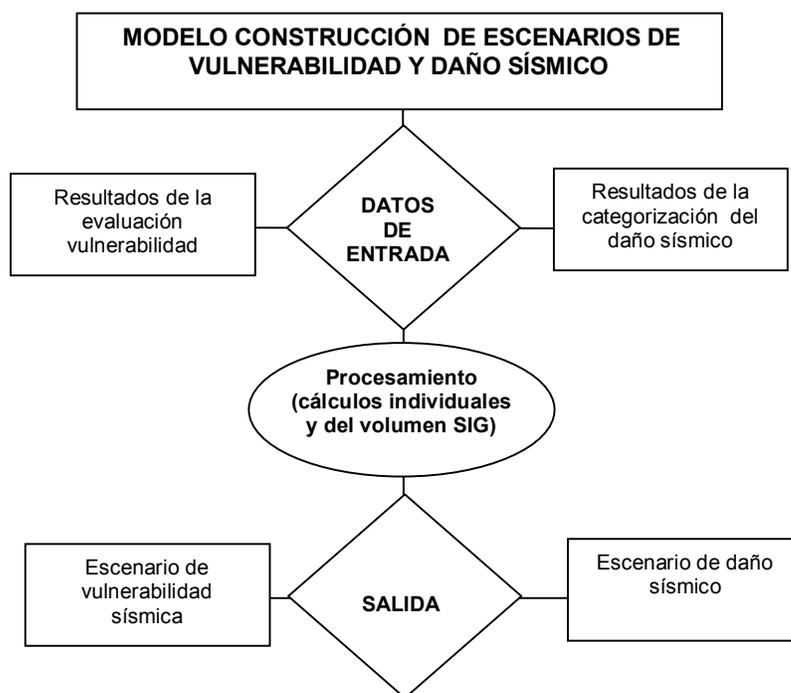
El procedimiento básico para la construcción de escenarios de vulnerabilidad o daño, se divide en tres partes fundamentales: entrada, procesamiento de la información y salida como se muestra en la figura (). Los datos de entrada son el resultado de la evaluación de vulnerabilidad sísmica y de la categorización de los daños que conforman la base de datos. El procesamiento de la información consiste georeferenciación de los datos de entrada mediante la utilización de un SIG. La salida consiste en la representación gráfica de los escenarios de vulnerabilidad y de daño sísmico, identificando los distintos niveles de valoración cromáticamente.

Figura 136. Elementos básicos para la determinación de escenarios.

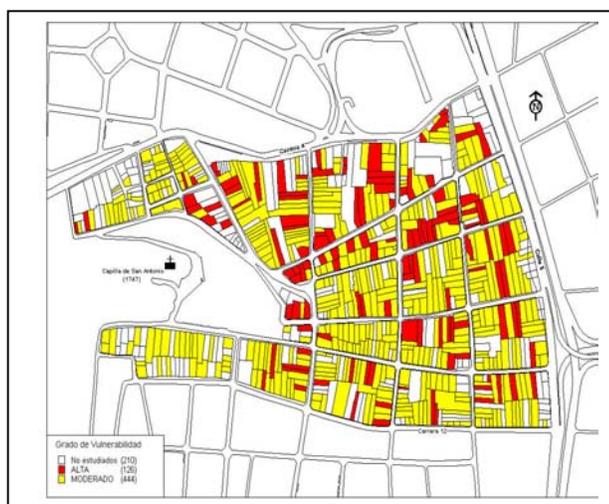
Los resultados obtenidos del cálculo de la vulnerabilidad y daño sísmico, se almacenan una tabla de Excell, que sirve como base de datos relacional, la cual se integra a un SIG - Sistema de Información Geográfica en **Mapinfo**, que permite construir los mapas que representan la distribución gráfica y espacial de los escenarios de vulnerabilidad de manera particular por cada uno de los indicadores estudiados y la vulnerabilidad física global; además de los escenarios hipotéticos de daño sísmico.

Figura 137. Representación gráfica de los resultados, elaborados en Mapinfo.

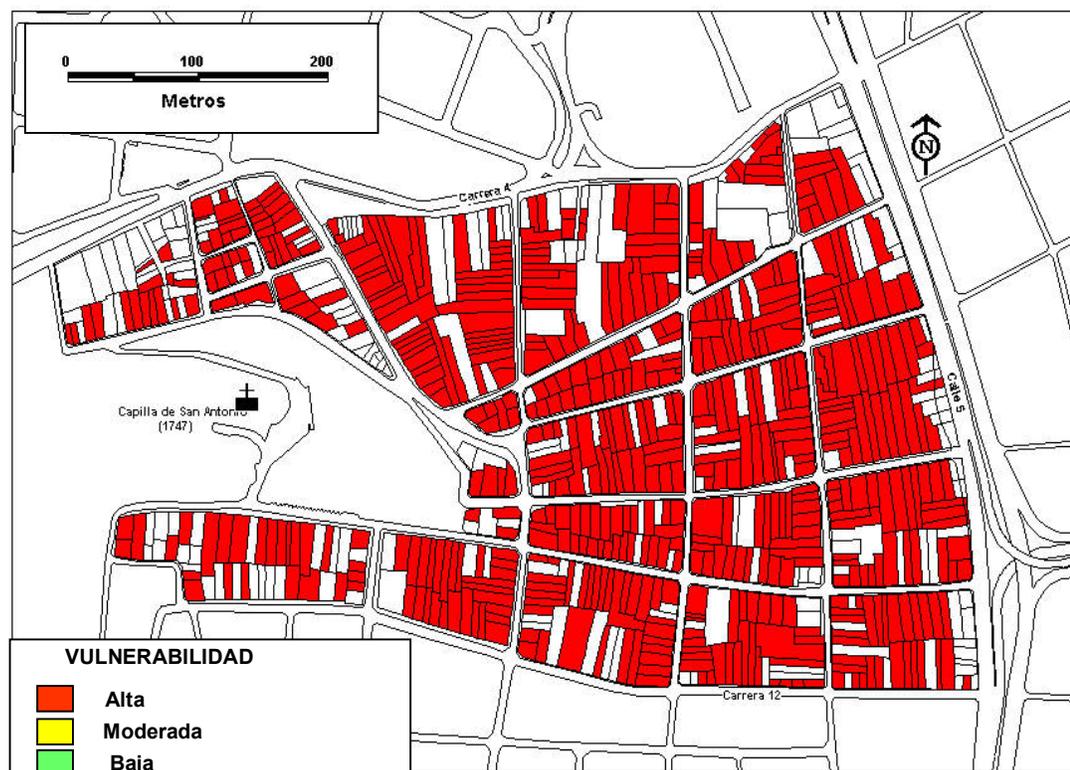
Este grupo de edificaciones presenta características similares a las construcciones afectadas por terremotos anteriores, como el de Popayán (1983) y Cúcuta (1981). También a la antigüedad de las edificaciones y deterioro de sus materiales, se añaden errores de estructuración a la luz de las normas sísmicas vigentes, que son acentuados por al ser transformadas, por ejemplo mediante el cambio de uso, lo cual implica la mayoría de las veces, reformas, adiciones y mutilaciones.

Figura 138. Indicador por época de construcción.

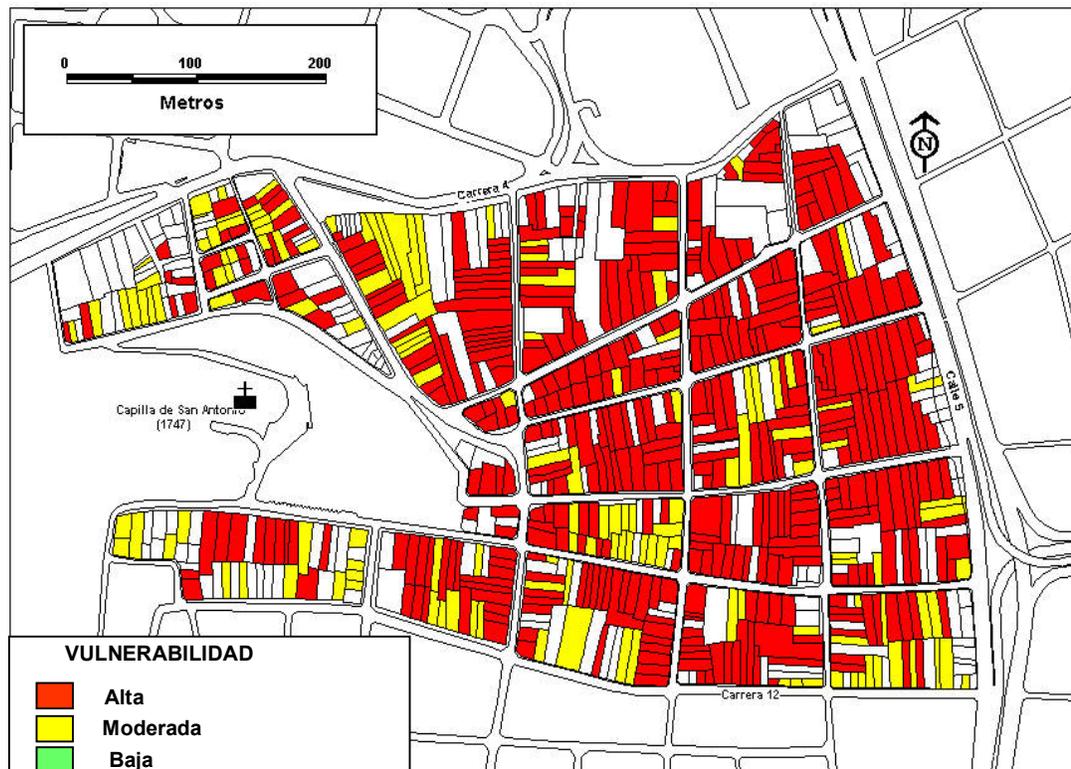
Por lo menos el 75 % de las edificaciones presentan una tipología estructural de muros portantes en mampostería no confinada ni reforzada, calificando con una vulnerabilidad alta. El 25 % restante está constituido por edificaciones en mampostería parcialmente confinada, calificando con vulnerabilidad moderada.

Figura 139. Indicador por sistema estructural.

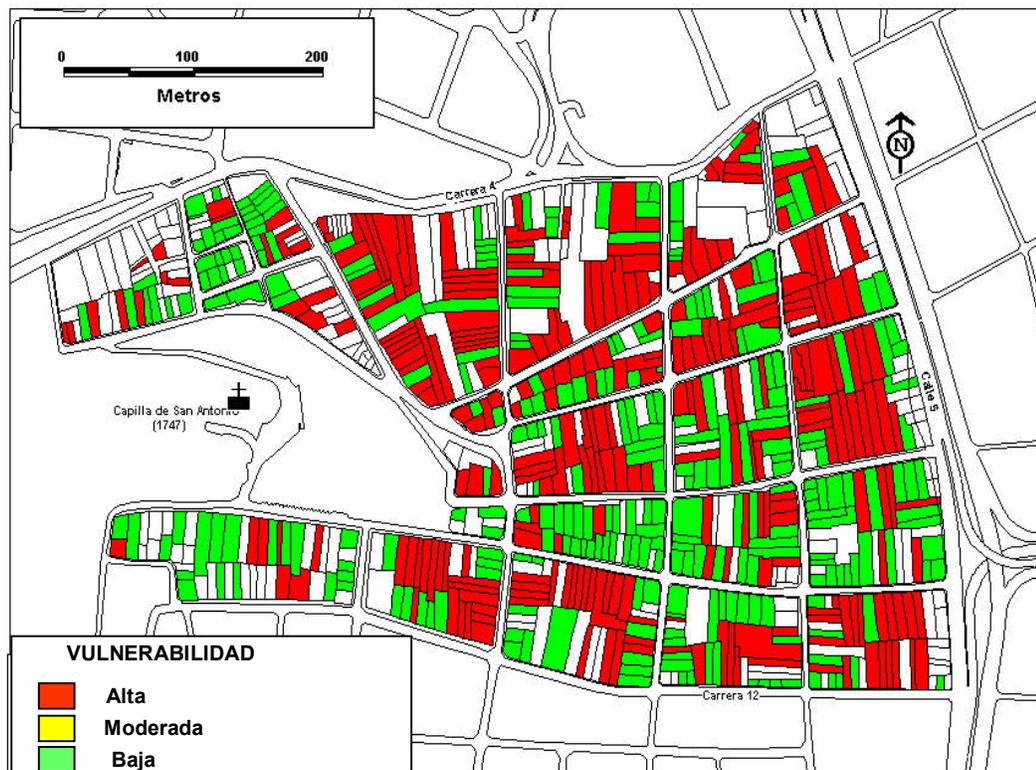
Alrededor de un 50 % de las edificaciones presentan irregularidad en planta, calificando con vulnerabilidad alta, y el otro 50 % son regulares, con una calificación de vulnerabilidad baja.

Figura 140. Indicador por configuración en planta.

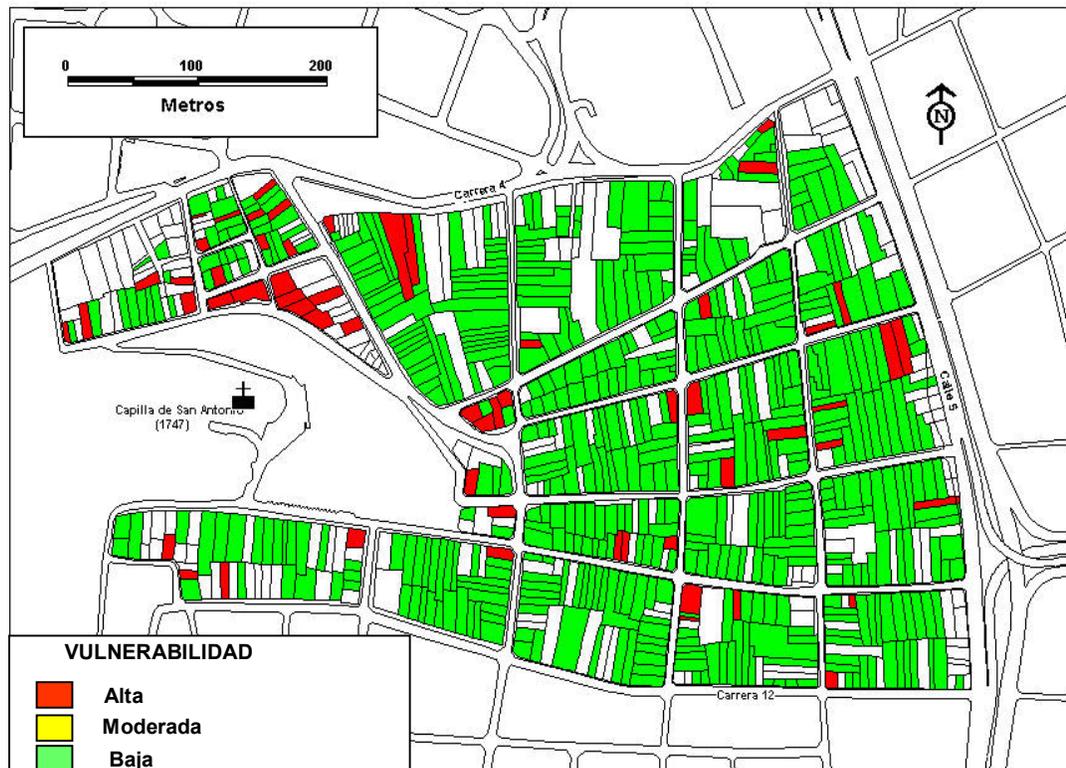
Se observó que más del 89 % de las edificaciones del barrio San Antonio son regulares en altura, calificando con una vulnerabilidad baja y el 11 % restante son irregulares, calificando con vulnerabilidad alta.

Figura 141. Indicador por configuración en altura.

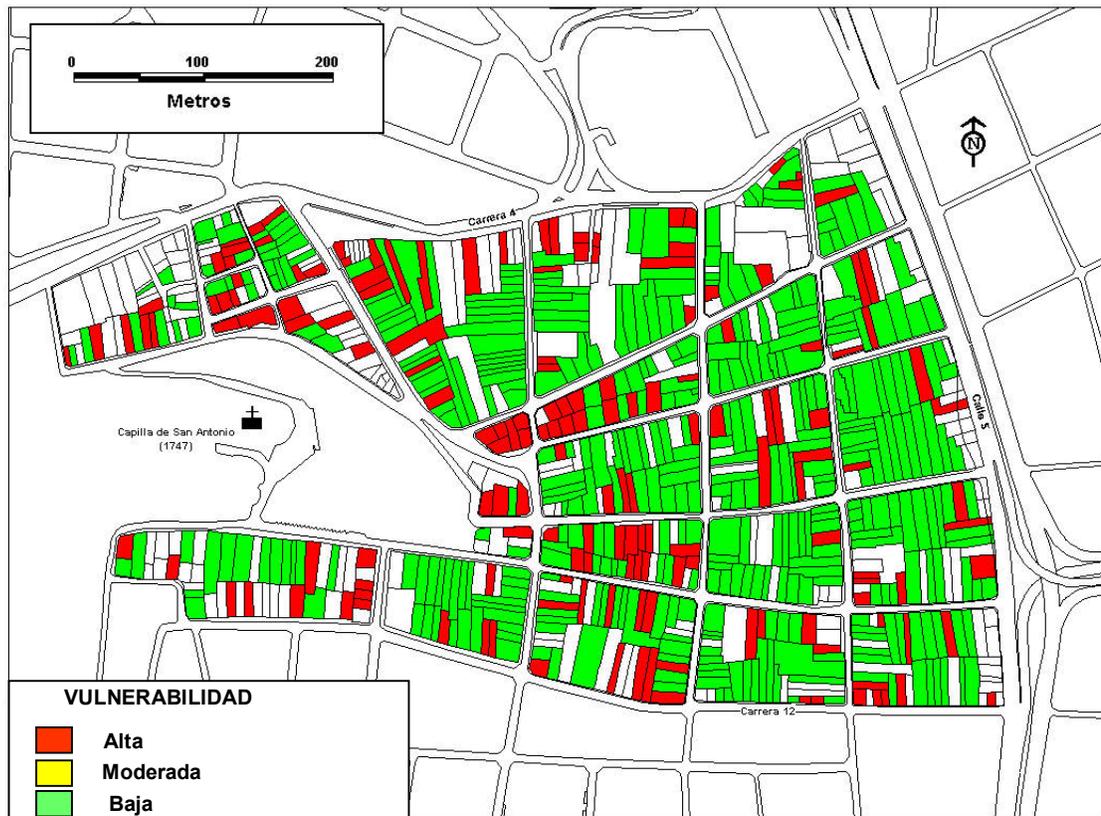
Un 77 % de las edificaciones estudiadas corresponden a una altura de 1 piso, estas califican con una vulnerabilidad baja y el 33 % restante pertenecen a edificaciones de 2 pisos, con calificación moderada.

Figura 142. Indicador por número de pisos.

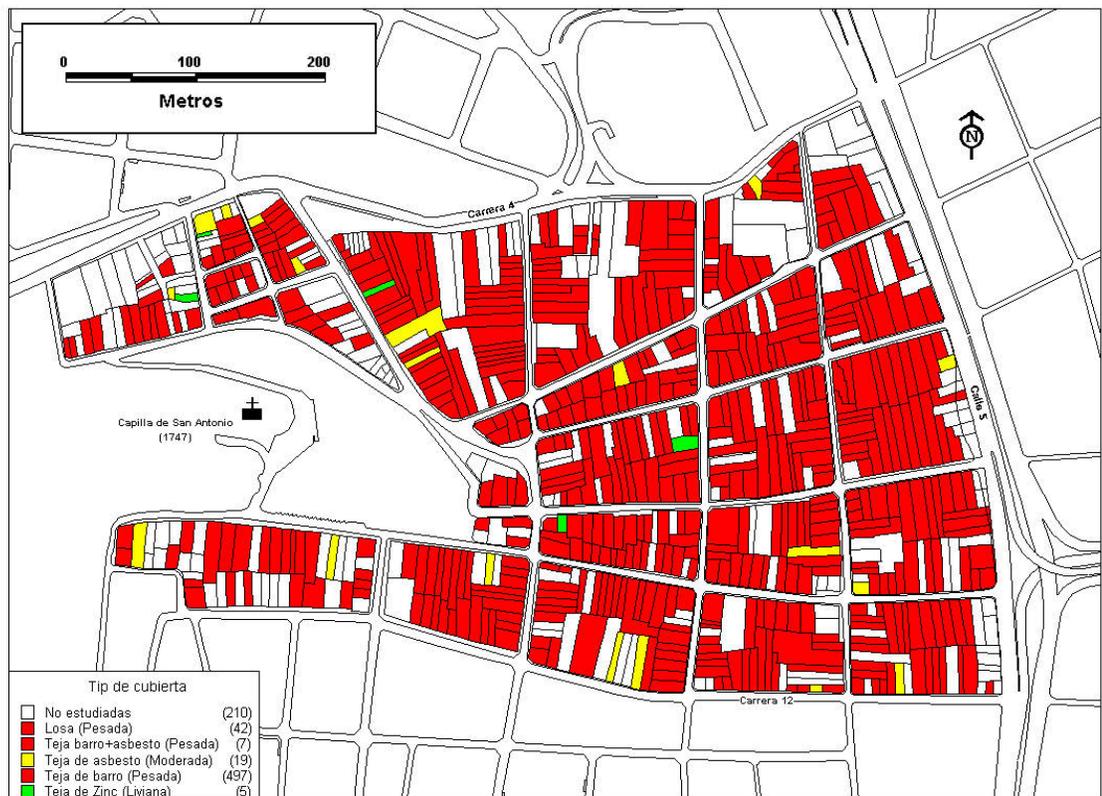
Alrededor del 95 % de las edificaciones tienen cubierta pesada (un 8 % lo constituyen lasosas, un 1 % corresponde a la combinación de teja de barro y asbesto cemento y un 87 % lo constituyen las cubiertas en teja de barro). Por lo tanto califica con vulnerabilidad alta. Por lo menos el 4 % de las edificaciones tiene cubierta de peso medio y está compuesta por teja de asbesto cemento, con una calificación de vulnerabilidad moderada y el 1 % tiene cubierta liviana, compuesta por láminas de zinc, calificando con vulnerabilidad baja.

Figura 143. Indicador por tipo de cubierta.

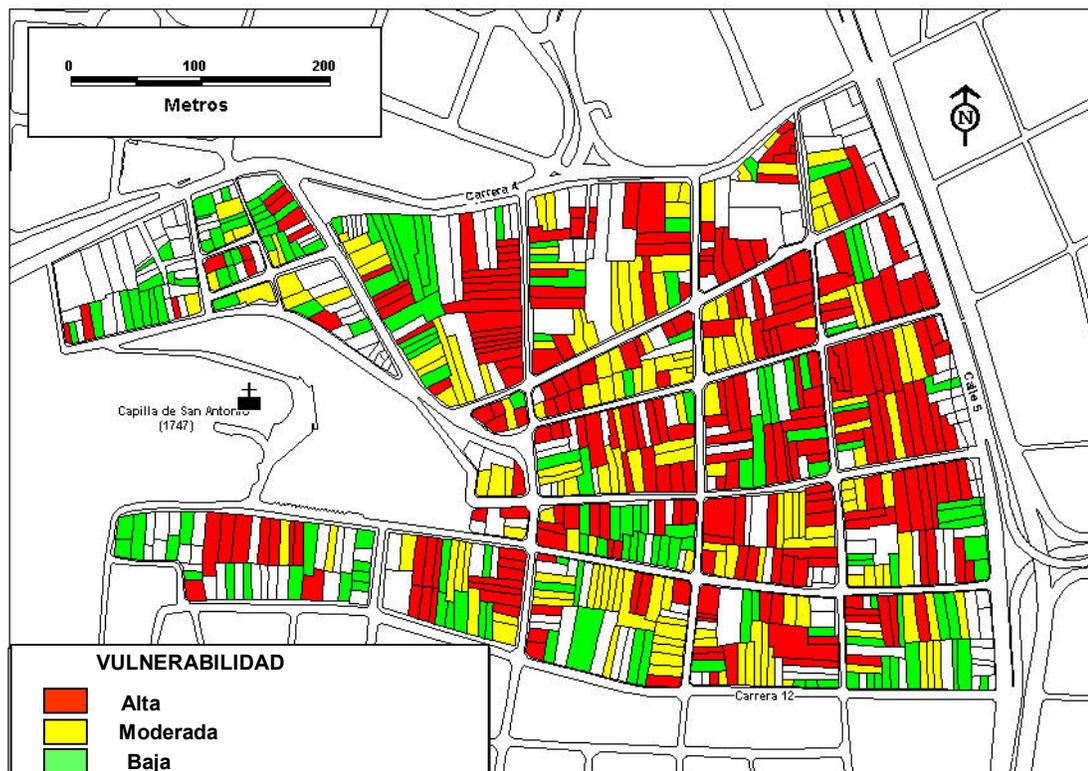
Se puede decir que alrededor del 56 % de las edificaciones estudiadas están construidas en mampostería de ladrillo cocido, calificando con una vulnerabilidad baja. El 44 % restante de las edificaciones están construidas en mampostería de adobe, con una calificación de vulnerabilidad alta.

Figura 144. indicador por tipo de mampostería.

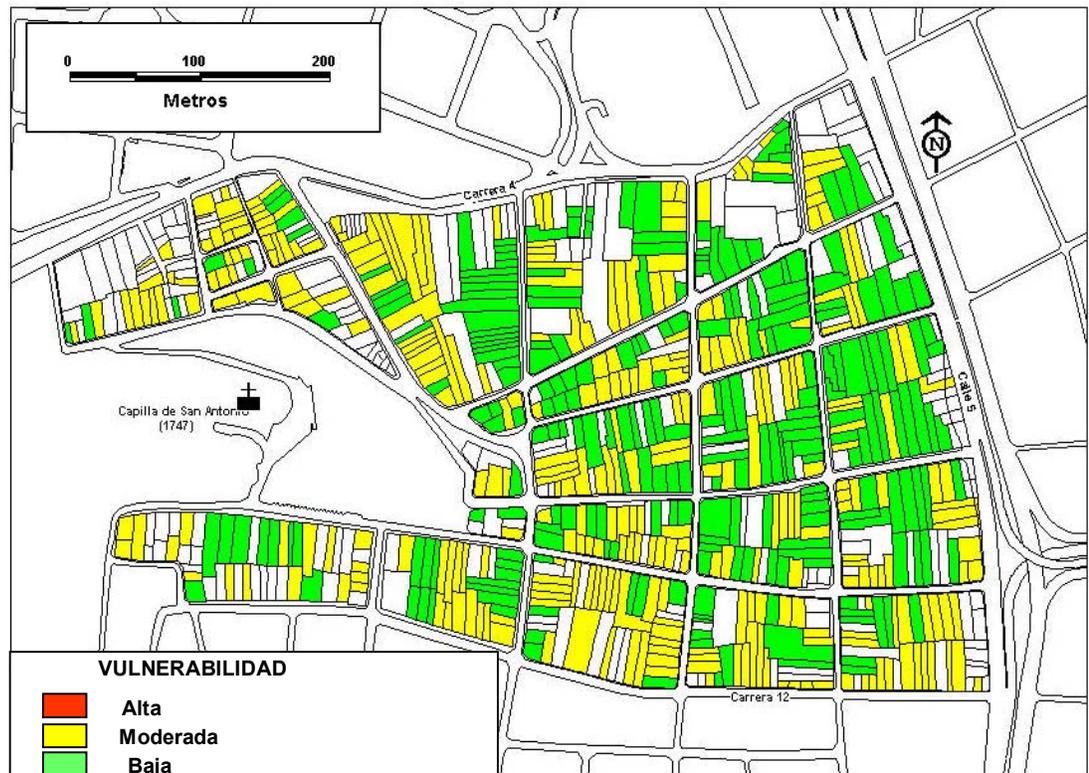
Al menos un 56 % de los muros de las edificaciones estudiadas presentan espesores entre 15 y 40 cm calificando con una vulnerabilidad moderada. El 44 % restante pertenece a edificaciones de muros mayores a 40 cm, calificando con una vulnerabilidad baja.

Figura 145. Indicador por espesor de muros.

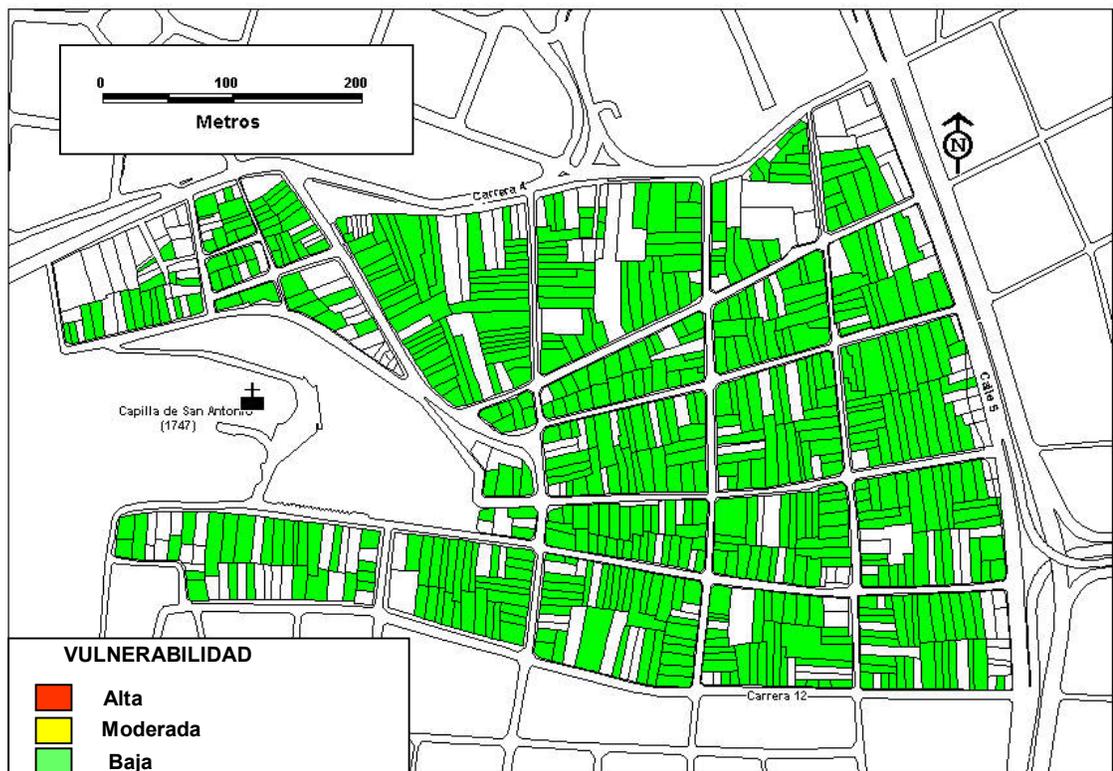
En general el 100% de las edificaciones estudiadas presentan muros con una altura mayor 20 veces el espesor del muro, de acuerdo con las condiciones estipuladas para su calificación en la metodología propuesta para este trabajo, por lo tanto califica con vulnerabilidad baja.

Figura 146. Indicador por altura de muros.

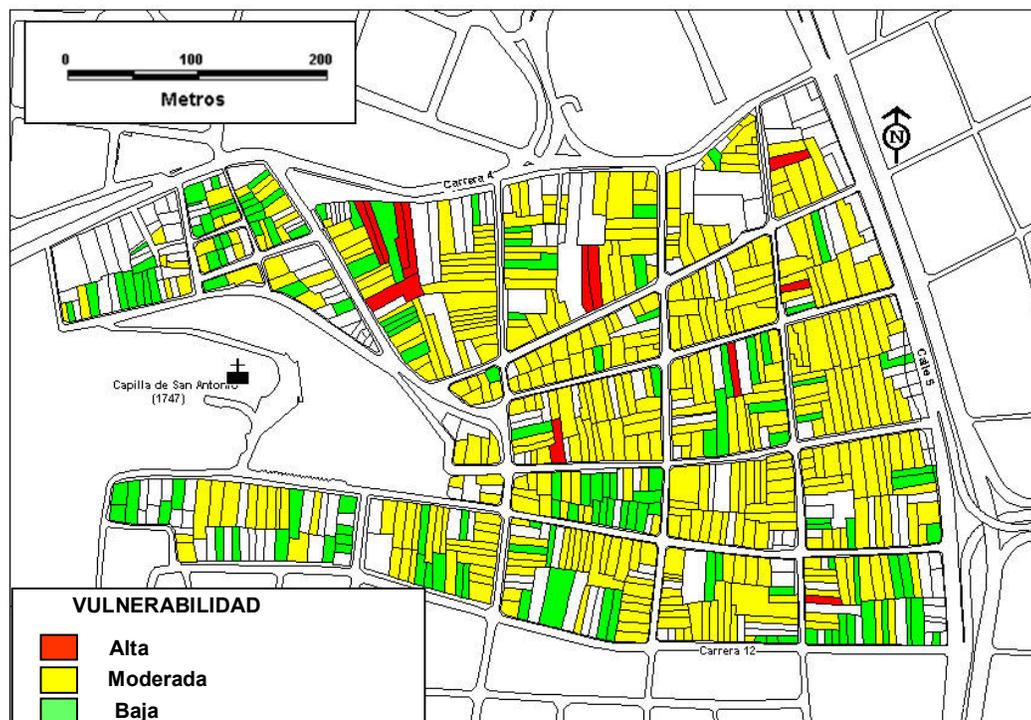
Alrededor de un 74 % de las edificaciones cuenta con la cantidad suficiente de muros en las dos direcciones pero que no tienen ningún tipo de refuerzo, por lo tanto califica con una vulnerabilidad moderada. Por lo menos un 24 % también cuenta con una cantidad suficiente de muros en las dos direcciones y presentan algún tipo de refuerzo por lo tanto califican con vulnerabilidad baja. Un 2 % de las edificaciones presenta insuficiente numero de muros en alguna de sus 2 direcciones ortogonales, por lo tanto califican con una vulnerabilidad alta. Estos resultados se obtuvieron teniendo como base las extrapolaciones realizadas de longitudes de muros de los levantamientos arquitectónicos, desarrollados por los estudiantes de arquitectura de la Universidad del Valle.

Figura 147. Indicador por cantidad de muros en las dos direcciones

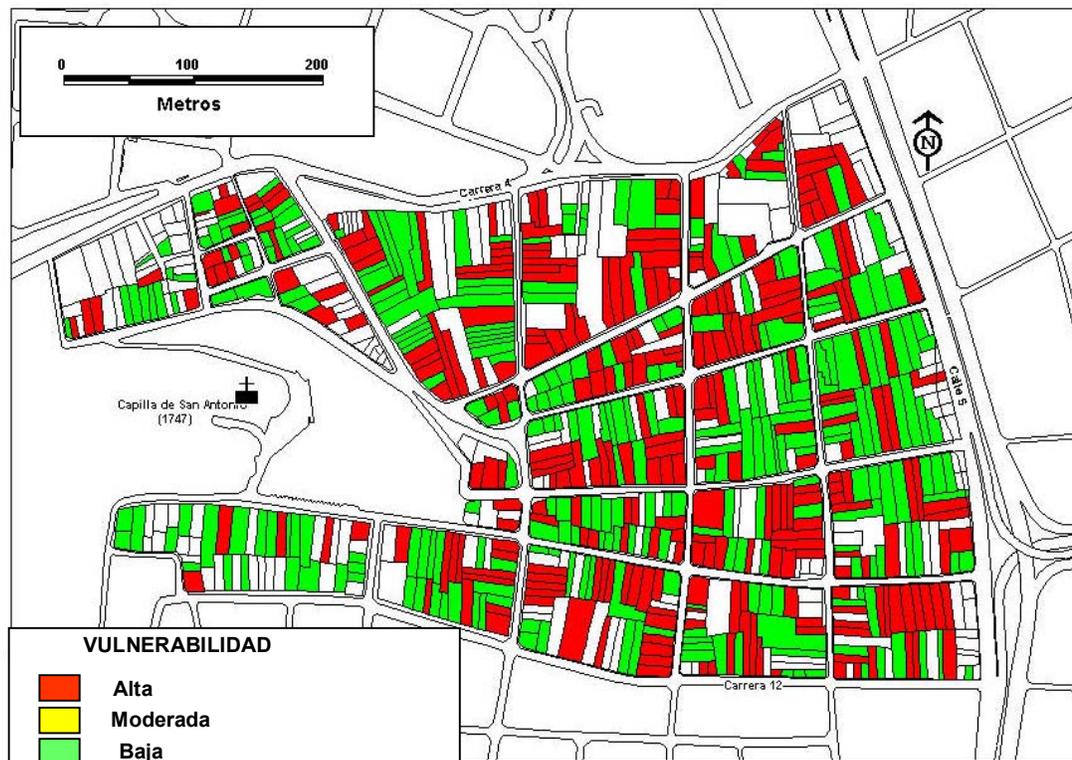
Se identificó que un 50 % de las edificaciones del barrio presentan elementos vulnerables no estructurales tales como: cornisas, áticos, antepechos, adornos, aleros, balcones, entre otros, con la posibilidad de presentar falla frente a las acciones sísmicas. Por lo tanto califica con vulnerabilidad alta. El 50 % restante no presenta elementos no estructurales vulnerables, calificando con vulnerabilidad baja.

Figura 148. Indicador por elementos no estructurales.

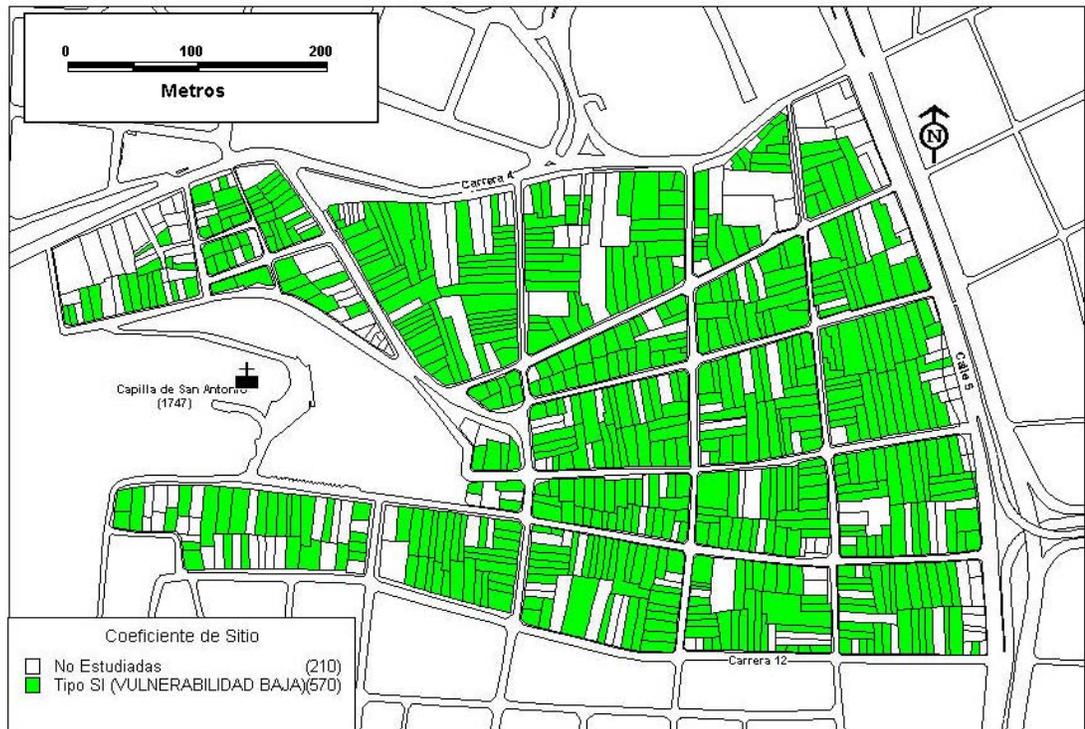
De acuerdo con los ensayos realizados por *Rosales* (2001) para la determinación del coeficiente sísmico mediante trepidaciones en el barrio San Antonio, y con el estudio realizado por el OSSO para la macrozonificación de los suelos de Cali, se puede decir que el 100% de las edificaciones estudiadas están asentadas sobre depósitos de suelo con un coeficiente de sitio S1, lo que significa que se descarta la posibilidad de amplificaciones sísmicas debido al suelo, por lo tanto, califica con vulnerabilidad baja.

Figura 149. Indicador por coeficiente de sitio.

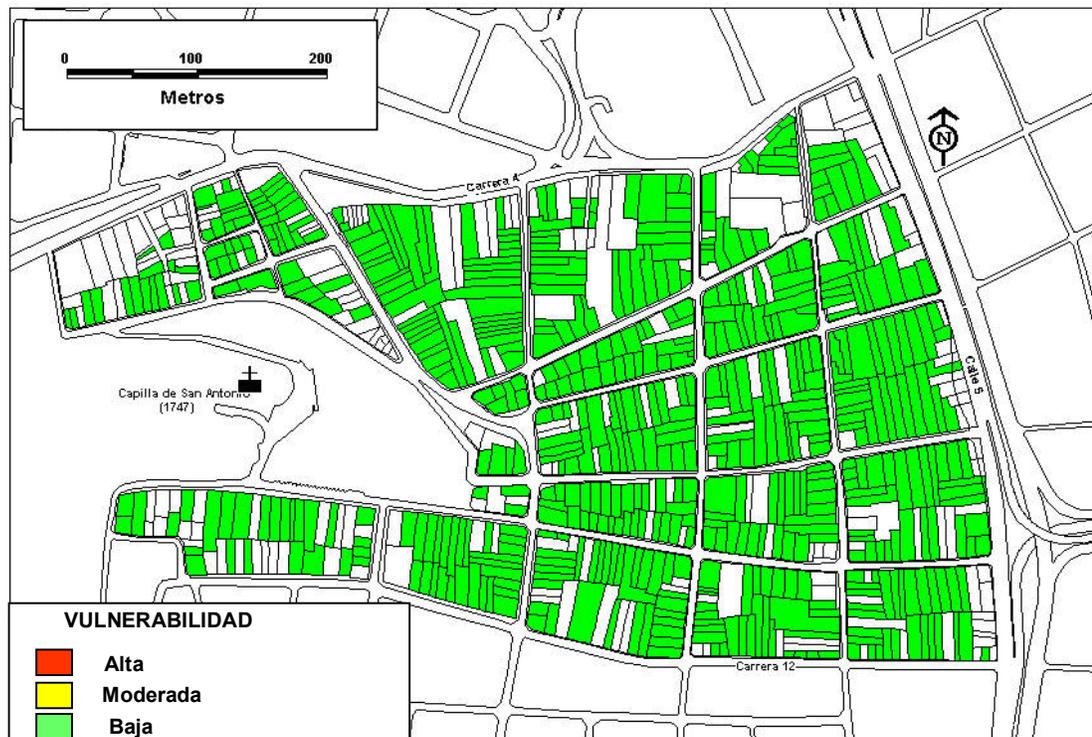
De acuerdo con las características geotécnicas del barrio, y a las observaciones realizadas en campo, así como a los distintos cortes estratigráficos que existen en el barrio, estudios de suelos y otros estudios realizados por el OSSO, se puede decir que el 100% de las edificaciones estudiadas están asentadas sobre un terreno firme y estable, en las zonas de alta pendiente.

Figura 150. Indicador por terreno de fundación.

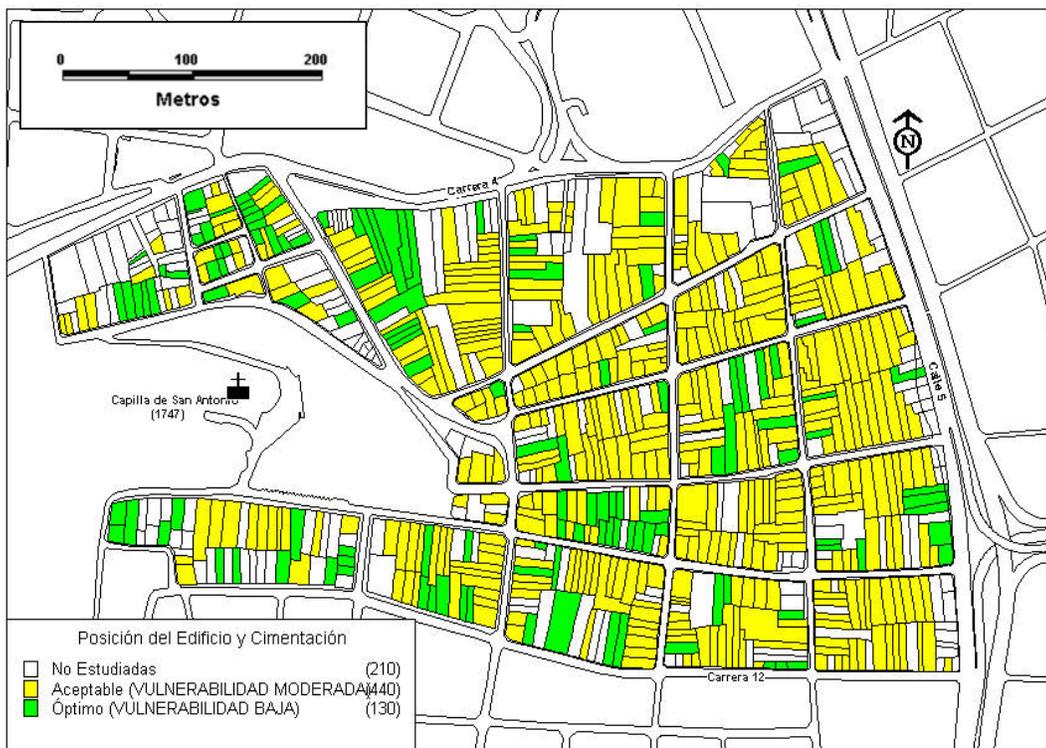
Alrededor de un 77 % de las edificaciones del barrio están localizadas sobre pendientes que no exceden el 30 %. Debido a la consistencia y firmeza del terreno se descarta un empuje desequilibrado de este, en las zonas donde las pendientes son mayores. No obstante, la mayoría de estas edificaciones presentan cimentaciones deficientes ya que fueron construidas antes de la expedición del CCCSR-1984, es decir, que en la cimentación por lo general, no se consideraban vigas de amarre y simplemente era ciclópea, por lo tanto, estas edificaciones califican con una **vulnerabilidad moderada**. El 23 % restante de las edificaciones presenta una condición óptima y califican con **vulnerabilidad baja**.

Figura 151. Indicador por posición del edificio y de la cimentación.

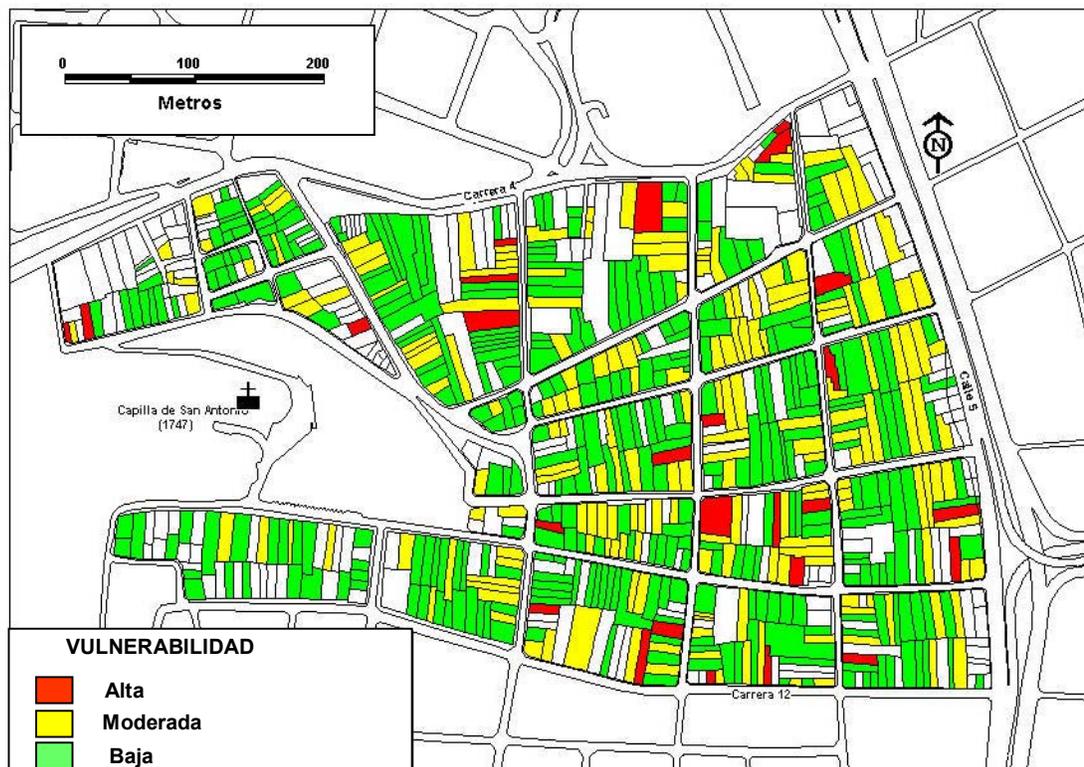
De acuerdo con la inspección realizada, se determinó que por lo menos un 60 % de las edificaciones del barrio San Antonio presentan un buen estado de conservación, un 35 % presenta un regular estado de conservación y el 5 % restante se encuentra en mal estado.

Figura 152. Indicador por estado de conservación.

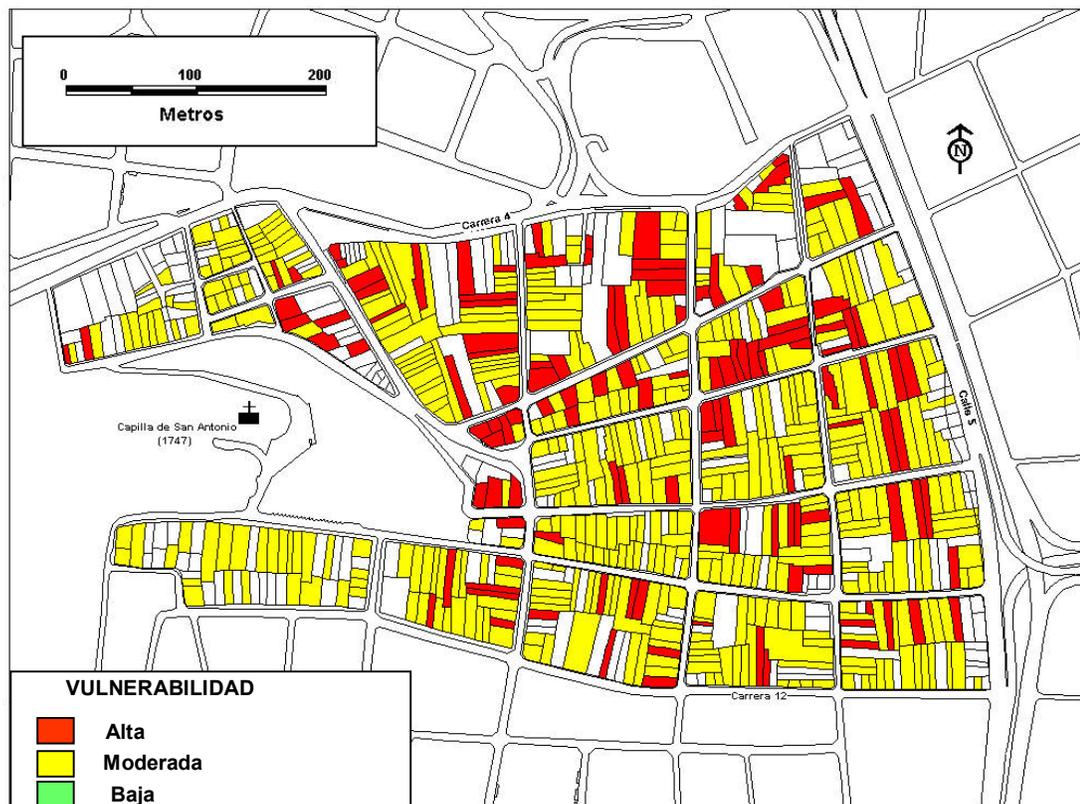
De acuerdo con los resultados obtenidos para cada uno de los indicadores de vulnerabilidad sísmica, se procedió al cálculo de la vulnerabilidad global y se estimó que alrededor del 78 % de las edificaciones de uno y dos pisos estudiadas presentan Vulnerabilidad Moderada y el 22 % restante vulnerabilidad alta.

Figura 153. Vulnerabilidad física-global o del conjunto.

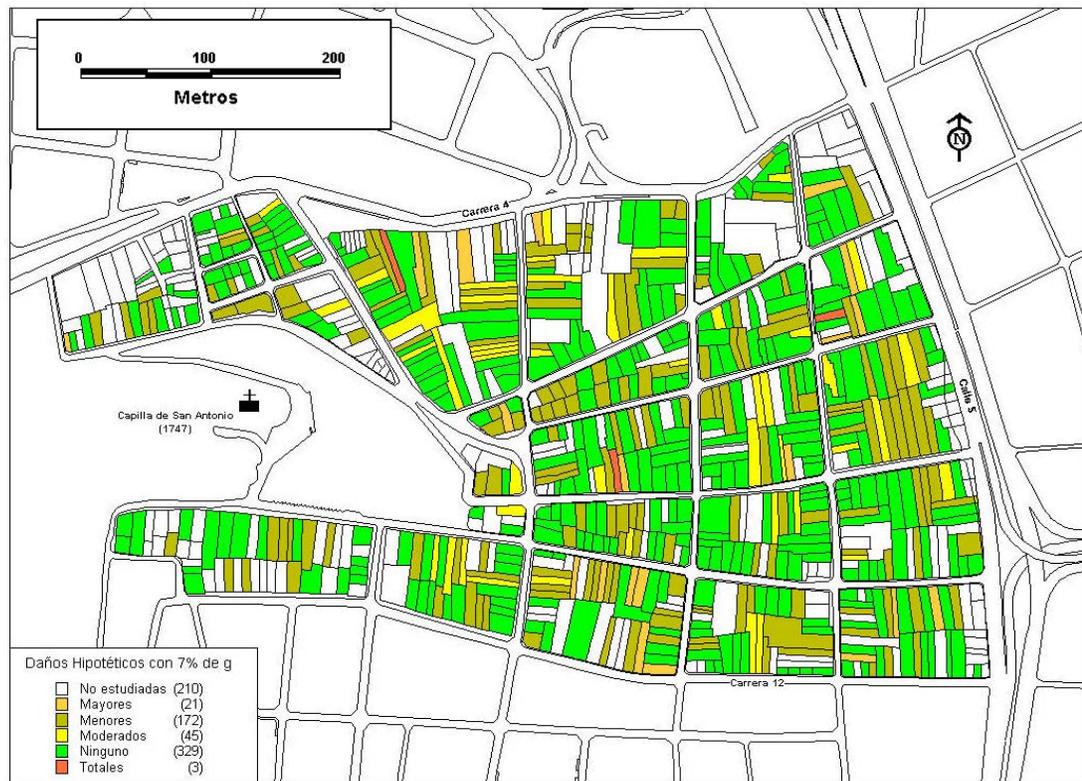
El mayor porcentaje de afectación en las edificaciones de 1 y 2 pisos del barrio serían daños menores en un 30 %; el 57 % de las edificaciones no presentaría ningún daño, el 4 % de las edificaciones tendrían daños mayores, el 8 % presentarían daños moderados y el 1 % de las edificaciones presentarían daños totales, en ninguna de las construcciones se presentarían colapsos.

Figura 154. Daños hipotéticos con un sismo de 7% de g
