8. PROCEDIMIENTOS, TRATAMIENTO, ANÁLISIS DE LA INFORMACIÓN Y RESULTADOS

8.2 DETERMINACIÓN DE LA VULNERABILIDAD SÍSMICA

8.3 DETERMINACIÓN DE LA CATEGORÍA DE DAÑO SÍSMICO

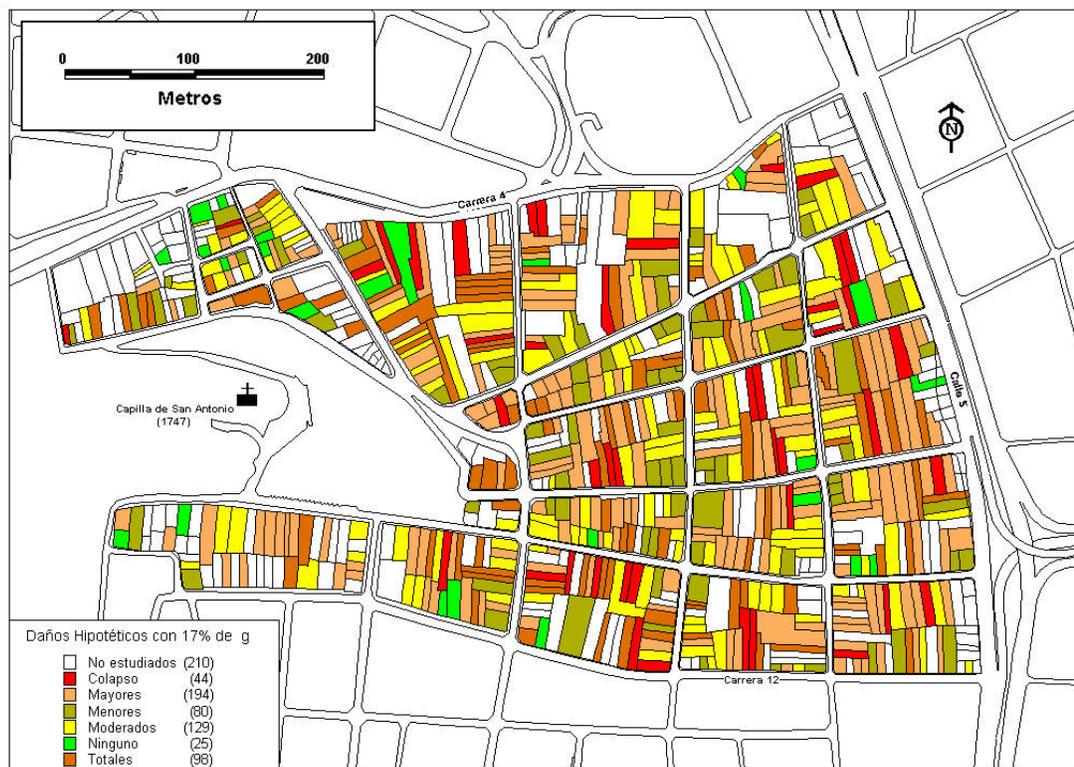
El mayor porcentaje de daños en las edificaciones de 1 y 2 pisos del barrio estarían representados en daños mayores con un 34 %, seguido por daños moderados con un 23 %, un 17 % por daños totales, un 14 % daños menores, un 8 % colapso y 4 % no sufrirían daños.

Figura 155. Daños hipotéticos con un sismo de 17% de g.

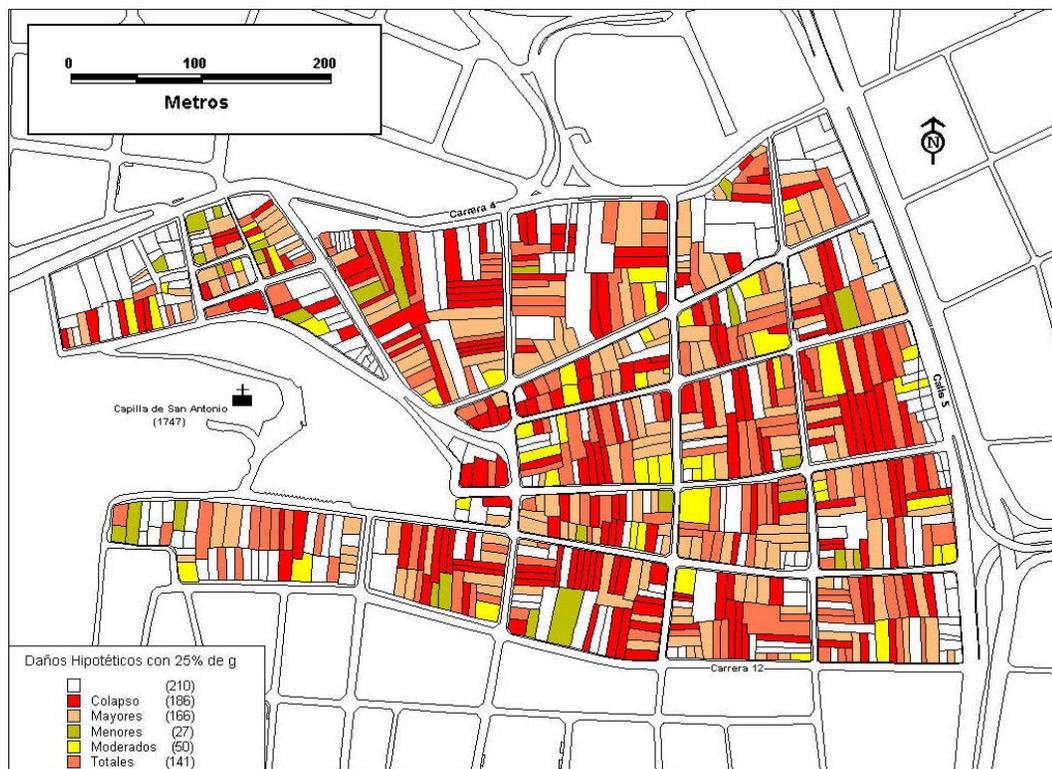
El mayor porcentaje de afectación en las edificaciones de 1 y 2 pisos del Barrio San Antonio estaría representado por colapsos en un 32 %, seguido por daños mayores con un 29 %, un 25 % por daños totales, un 9 % de daños moderados, y daños menores en un 5 % de las edificaciones.

Figura 156. Daños hipotéticos con un sismo de 25% de g
