## RESUMEN

Construir y evaluar posibles **escenarios de vulnerabilidad y de daño sísmico** de las edificaciones de uno y dos pisos, construidas en mampostería en el barrio San Antonio, teniendo en cuenta las características constructivas, arquitectónicas, estructurales.

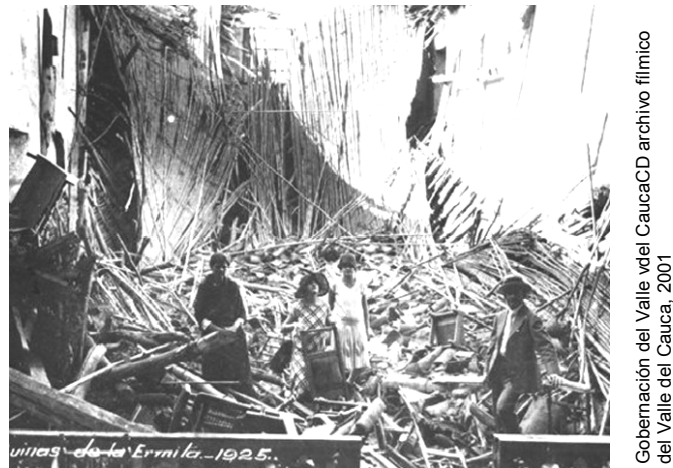
**Figura 4.** Iglesia La Ermita en Cali, destruida por el terremoto de 1925.

(Síntesis de daños a partir de Despertar Vallecaucano, No. 20, marzo-abril de 1975: “El terremoto del 7 de junio de 1925”), en *Rosales* (2001). Al parecer este terremoto es la única evidencia de daño sísmico en el barrio San Antonio, del cual se tiene reseña hasta ahora.\*

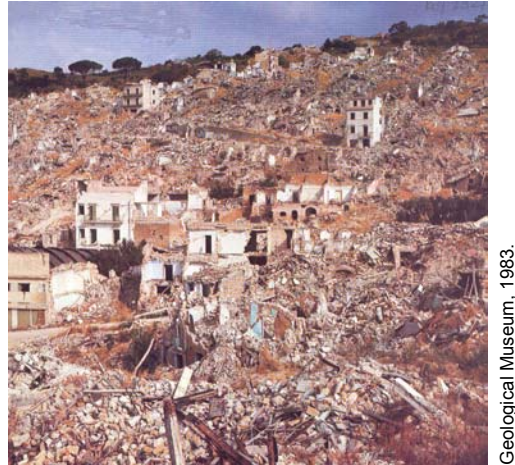
Si bien el “*efecto topográfico*” no ha sido tan estudiado, como la amplificación de las ondas sísmicas por la presencia de capas de suelo blando, existen unos pocos trabajos que abarcan el problema de manera numérica. En uno de estos (Suárez & Arroyo, 2001) se encontró a raíz del estudio paramétrico de cientos de casos donde se presentaba amplificación por efecto topográfico, que los factores de amplificación fluctuaban entre 1.00 g y 2.35 g. Es decir, que de incorporarlos a los códigos sísmicos, se incrementaría la aceleración de diseño.

**Figura 8.** Graves daños en edificaciones construidas en pendiente.  
terremoto de Iran 1968.

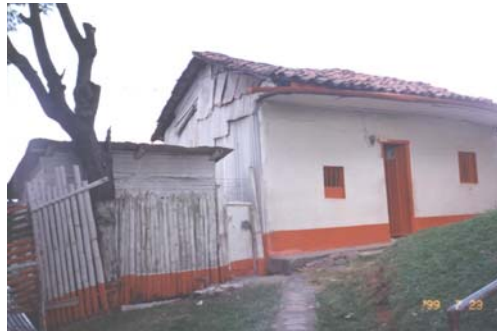
- **Calidad de la construcción:** se refiere a la calidad de los materiales utilizados para la construcción, que garantizan una adecuada resistencia y capacidad de la edificación para absorber y disipar la energía sísmica. Materiales frágiles y poco resistentes, con discontinuidades, se rompen fácilmente ante la acción de un terremoto. Así mismo los muros o paredes de tapia de tierra o adobe, de ladrillo o bloque sin refuerzo, sin vigas y columnas, son muy peligrosos (A/S, 2001).

**Figura 10.** Vivienda construida en materiales de baja calidad.

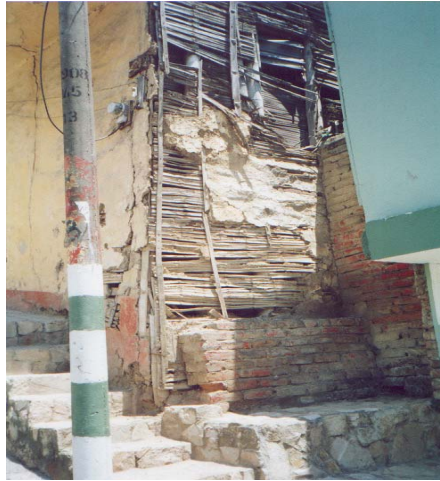
- **Estado de conservación de la construcción:** se refiere a las condiciones de deterioro representadas en lesiones físicas (humedad, erosión, etc.), mecánicas (deformaciones, grietas, fisuras, desprendimientos, etc.) y químicas (eflorecencias, oxidaciones, corrosiones y organismos como plantas e insectos) y de acuerdo con el *Colegio Oficial de Arquitectos* (1991), pueden ocasionar la pérdida de las propiedades mecánicas y ,por ende, la disminución de la resistencia de los elementos constructivos.

**Figura 11.** Edificación de bahareque deteriorada en el barrio San Antonio.

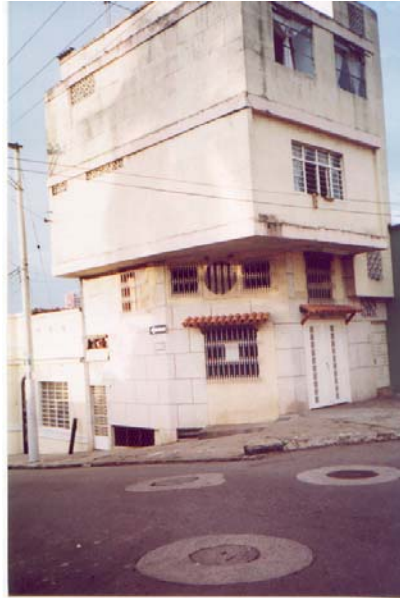
- **Configuración y forma de la edificación:** de acuerdo con Cardona (1989), uno de los aspectos de mayor incidencia en el comportamiento de las edificaciones frente a la amenaza sísmica, es su configuración en planta y en altura. Si una edificación posee una forma regular, simétrica y simple, horizontal y verticalmente, con plantas cuadradas o rectangulares no muy alargadas, su comportamiento será mejor que si su configuración es asimétrica, irregular y complicada, como por ejemplo, plantas en forma de L, T, H, entre otras. En general, la asimetría y la falta de regularidad de la edificación puede causar torsiones que a su vez producen concentraciones de esfuerzos en la estructura, generando fallas o rompimientos locales que pueden llegar a comprometer la estabilidad global de la construcción (Cardona, 1989).

**Figura 12.** Edificación con irregularidad en altura.

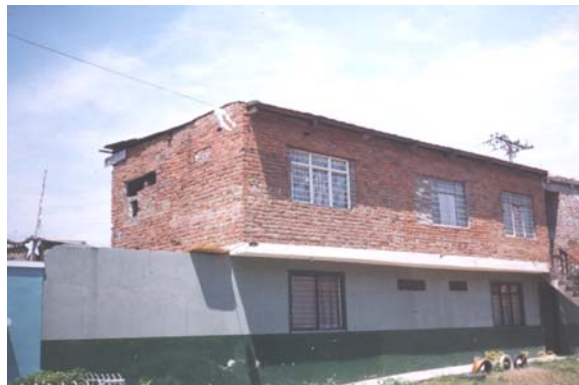
**Figura 13.** Edificación de tipo estructural de muros de carga no confinados.

Estructuras cuyos elementos portantes son muros o paredes de bloque o ladrillo confinados por cintas o vigas y columnas de pocas dimensiones que los enmarcan, pueden ofrecer un comportamiento aceptable si la edificación no supera los dos pisos. También son altamente vulnerables muros o paredes de ladrillo cocido, adobe, piedra pegada o tapias de tierra sin elementos de amarre o uniones fuertes.

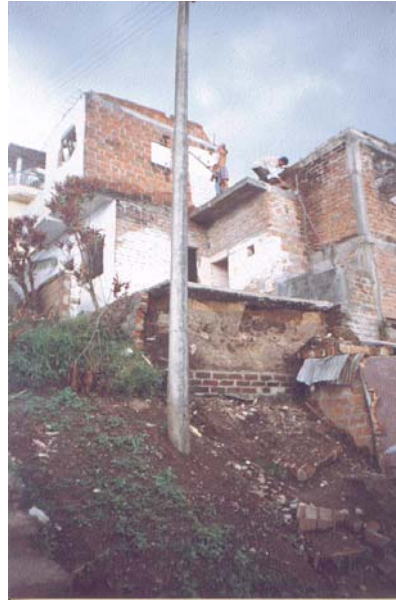
**Figura 14.** Edificaciones sobre terrenos inestables, en el Eje Cafetero.

- **Características del suelo y la cimentación:** A pesar que una estructura ofrezca una apariencia de rigidez y resistencia aceptable, puede ocurrir que la misma no pueda soportar en forma adecuada un movimiento sísmico debido a la inestabilidad del suelo sobre el cual fue cimentada. Las vibraciones pueden ocasionar la pérdida de la capacidad de soporte del suelo y, por lo tanto, la estabilidad de la edificación (*Cardona, 1989*).

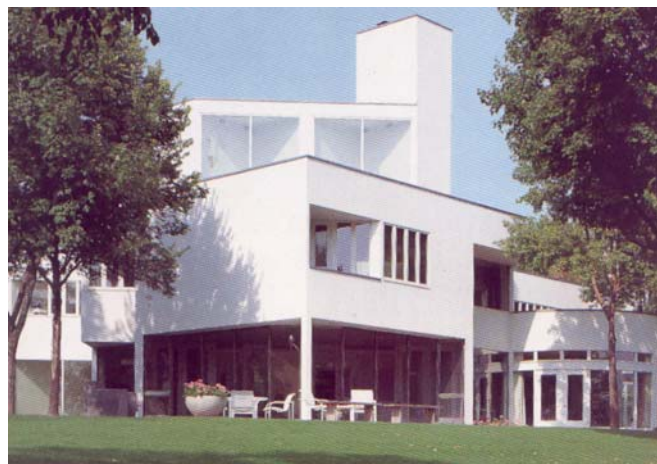
**Figura 16.** Edificación irregular en planta y altura.

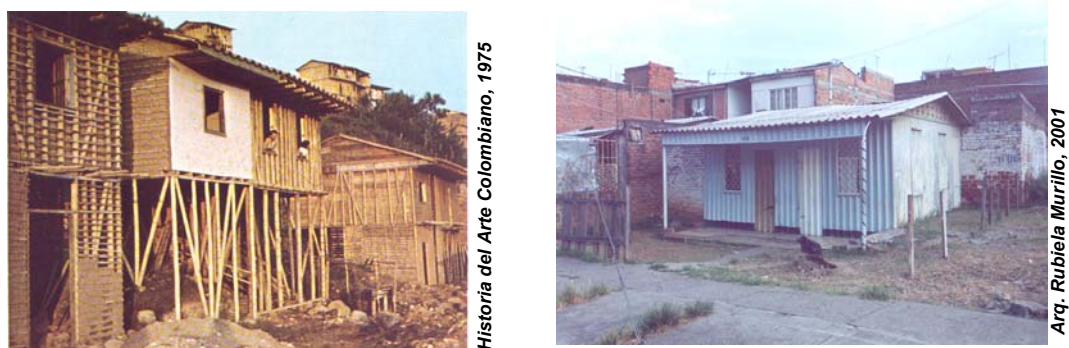
**Figura 19.** Viviendas construidas en materiales livianos.

Las fuerzas de inercia son proporcionales a la masa de la edificación, por consiguiente, cuanto más liviano es el material usado, menor será la fuerza sísmica (*CISMID*, 1986). No son recomendables altas concentraciones de masa en niveles altos de la edificación debido a elementos pesados, tales como equipos, tanques, bodegas, archivos, etc. El problema es mayor en la medida que dicho nivel pesado se ubica a mayor altura, debido a que las aceleraciones sísmicas de respuesta aumentan también hacia arriba, con lo cual se tiene una mayor fuerza sísmica de respuesta y por ende, una mayor posibilidad de volcamiento o falla.

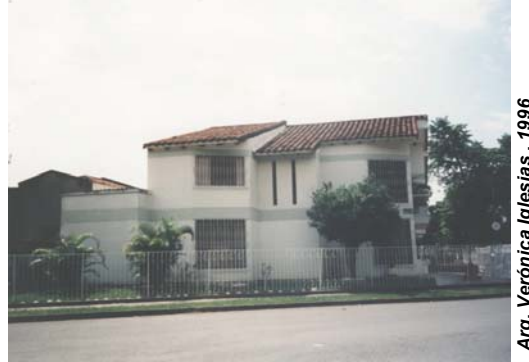
**Figura 20.** Vivienda en ladrillo, con cubierta de teja de barro, edificación relativamente pesada barrio Capri en la ciudad Cali.

Es necesario aclarar que mientras menor sea el peso de una estructura, menor serán las fuerzas cortantes que produzcan los sismos, además, se debe tener en cuenta que la aceleración a que se ven sujetos los edificios es mayor en los pisos superiores (*Iglesias*, 1989). De lo anterior se deduce que en zonas sísmicas sería ideal construir edificios ligeros y de poca altura.

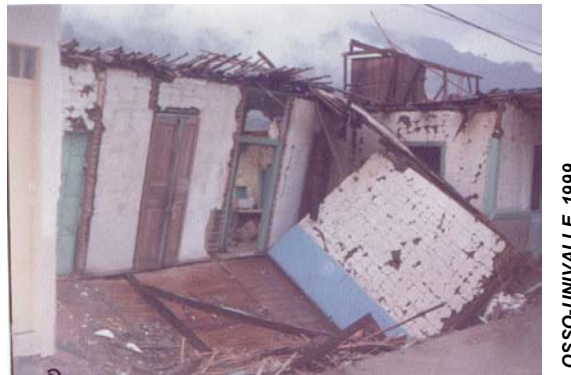
Las edificaciones deben ser firmes y conservar el equilibrio cuando son sometidas a las vibraciones de un terremoto. Estructuras poco sólidas e inestables se pueden volcar o deslizar en caso de una cimentación deficiente. La falta de estabilidad y rigidez favorece que las edificaciones vecinas se golpeen en forma perjudicial, si no existe una suficiente separación entre ellas.

**Figura 24.** Colapso de una edificación de bahareque por falta de estabilidad.

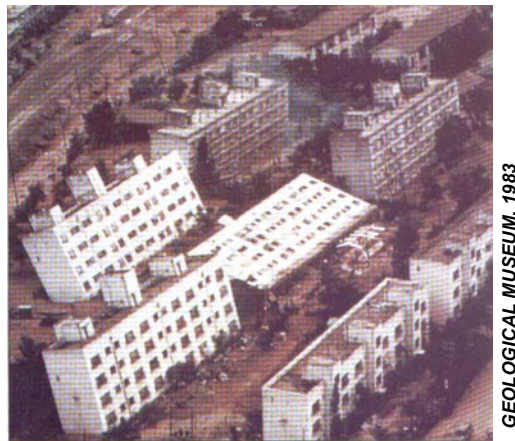
Cierto tipo de cimientos son más susceptibles al daño que otros, por ejemplo, columnas con zapatas aisladas son más susceptibles de ser sujetas a asentamientos diferenciales, particularmente cuando se trata de suelos blandos o heterogéneos vertical y lateralmente. Tipos mixtos de cimentación dentro de una misma edificación también pueden causar daño debido al asentamiento diferencial (*CISMID*, 1986).

**Figura 25.** Pérdida de la capacidad portante del suelo por licuación, Nigata (Japón) 1964.

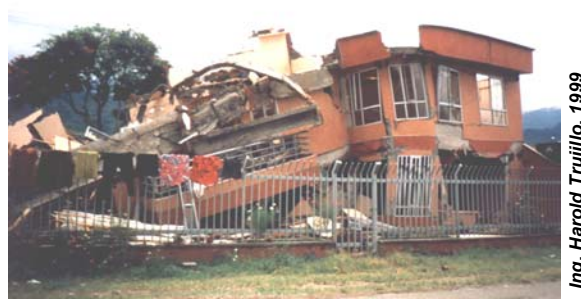
Para que una edificación soporte un terremoto, su estructura debe ser sólida, simétrica, uniforme, continua o bien conectada. Cambios bruscos de dimensiones, de rigidez, falta de continuidad, configuración estructural desordenada o voladizos excesivos, facilitan la concentración de fuerzas nocivas, torsiones y deformaciones que pueden causar graves daños o el colapso de la edificación (A/S, 2001).

**Figura 26.** Colapso de una edificación por deficiencias en su estructuración

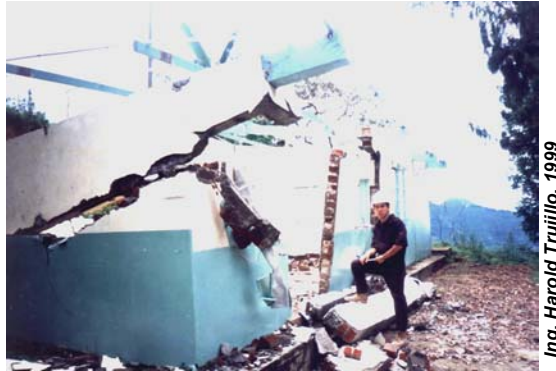
**Figura 27.** Colapso de una edificación por falta de confinamiento en el terremoto del 25 de enero de 1999 en el Eje Cafetero.

Los materiales deben ser de buena calidad para garantizar una adecuada resistencia y capacidad de la estructura para absorber y disipar la energía que el sismo otorga a la edificación cuando se sacude. Materiales frágiles, poco resistentes o con discontinuidades se rompen fácilmente ante la acción de un terremoto. Muros o paredes de tapia de tierra o adobe, de ladrillo o bloque sin refuerzo, sin vigas y columnas, son muy peligrosas (A/S, 2001).

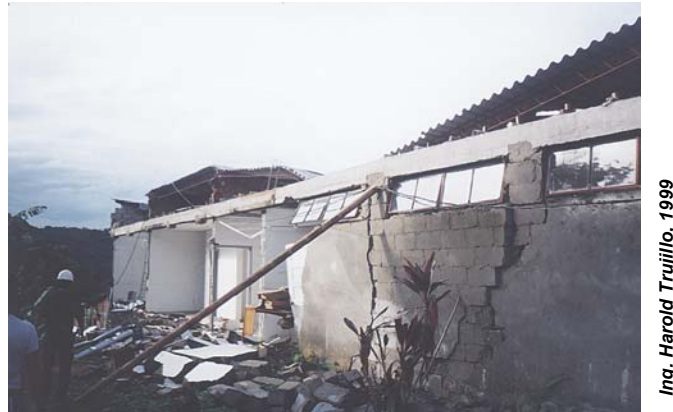
**Figura 28.** Colapso del hospital del Municipio de Córdoba Quindío, por deficiencias constructivas, terremoto del 25 enero de 1999 en el Eje Cafetero.

Los sismos descubren los descuidos y errores que se hayan cometido al construir. En muchos lugares las fallas de las construcciones por un terremoto han sido atribuidas a la pobre calidad de la construcción, a materiales de bajo estándar y a mano de obra deficiente (CISMID, 1986).

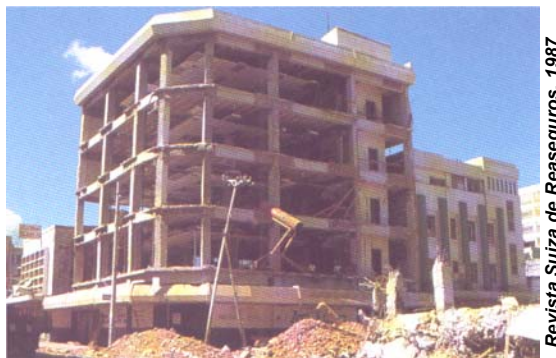
**Figura 29.** Edificio moderno de estructura aporticada.

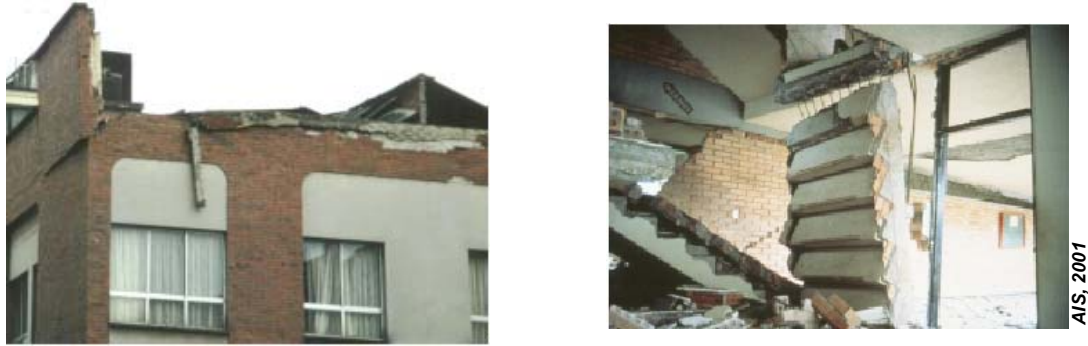
Los componentes no estructurales como tabiques divisorios, acabados arquitectónicos, fachadas, ventanas, e instalaciones deben estar bien adheridos o conectados, no deben interactuar con la estructura. Si no están bien conectados se desprenderán fácilmente en caso de un sismo. También pueden sufrir daños si no están suficientemente separados, es decir, si interactúan con la estructura que se deforma lateralmente ante la acción de un sismo (*A/S*, 1998).

**Figura 30.** Falla en elementos estructurales mal conectados o diseñados.

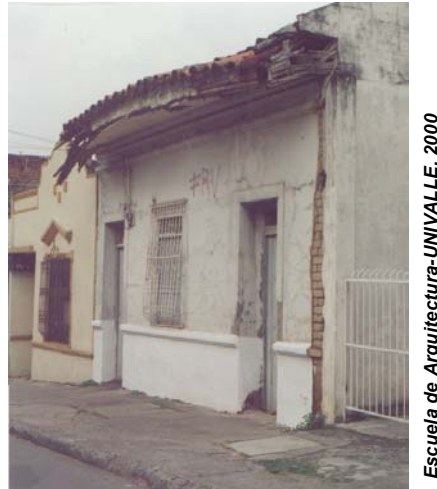
*"Las estructuras se comportan tal como se construyen más no como se diseñan..."*, (Muñoz et, al, 2000). De acuerdo con lo anterior, si desde el inicio de la construcción no se toman las medidas pertinentes para garantizar la "durabilidad" de la estructura en el tiempo, ésta se verá sujeta a deterioro. Tan importante como la capacidad resistente, es que la estructura tenga buen desempeño a lo largo de su vida útil, es decir, que sea durable (CISMID, 1986).

**Figura 31.** Vivienda en mal estado de conservación en el barrio San Antonio.

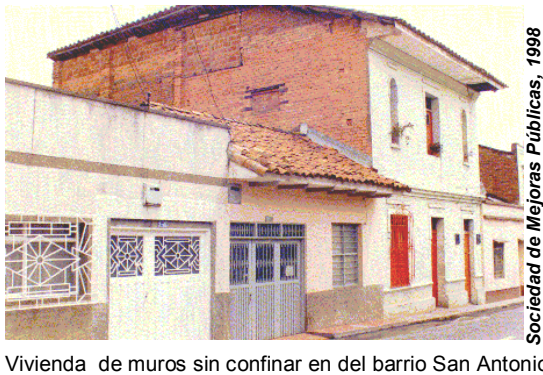
Detalle de un muro de adobe sin confinar

**Figura 32.** Vivienda en mampostería no confinada.

Son las construcciones que utilizan unidades de mampostería en la cual no se considera ningún tipo de refuerzo interno o externo de confinamiento.

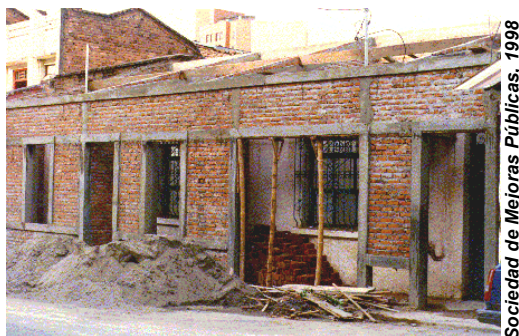
Detalle de muro confinado

**Figura 33.** Edificación de mampostería Confinada.

El método de construcción de mampostería de muros confinados se basa en la colocación de unidades de mampostería conformando un muro que luego se confina con vigas y columnas de concreto reforzado vaciadas en el sitio.

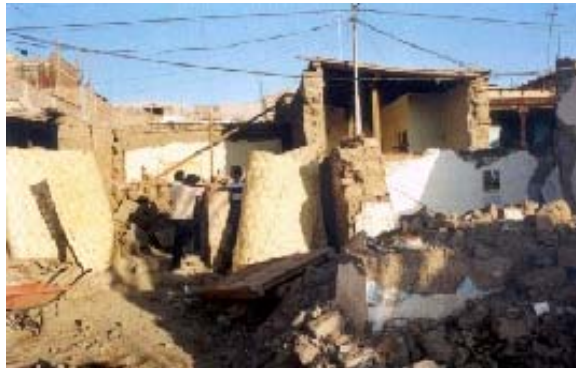
**Figura 36.** Vivienda de adobe destruida por el terremoto de Arequipa de 2001.

De acuerdo con *CERESIS* (2001), en los terremotos ocurridos en el Perú, las viviendas de adobe han demostrado un comportamiento deficiente, incluso en sismos moderados han colapsado muy rápido. El comportamiento frágil de estas viviendas, se debe a que no tienen un refuerzo que controle el tamaño de las grietas, lo cual produce una súbita pérdida de la rigidez lateral, convirtiéndose la vivienda en un sistema muy flexible y con gran masa, lo cual genera el colapso, ya que las fuerzas sísmicas se incrementan notablemente.

Antes del efecto del sismo en las viviendas de adobe, estas son muy rígidas, pero al agrietarse, se incrementa el periodo natural de vibración, sin llegar a sobrepasar al periodo predominante del sismo, por lo que la respuesta estructural también aumenta (CERESIS, 2001).

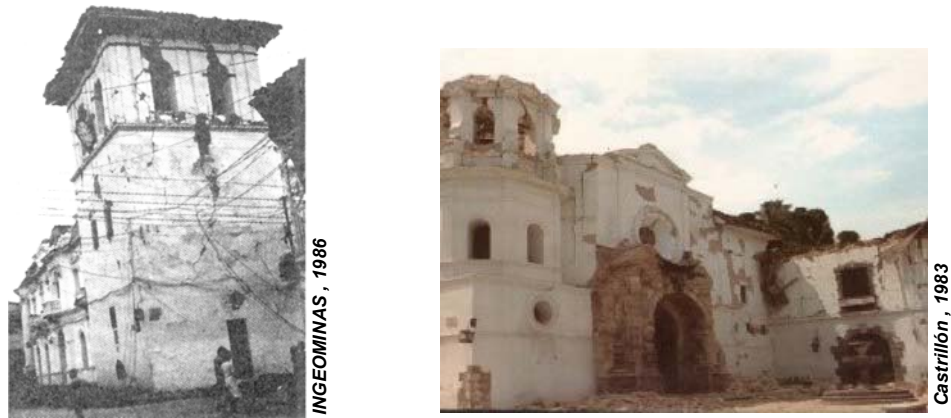
- **Falta de continuidad.** La falta de continuidad en la estructura y, más aún, los cambios de rigidez, producen efectos nocivos porque las masas de diferentes características reaccionan de manera diferente ante el temblor. En Popayán, por ejemplo, se vieron estos resultados en la caída de las torres de San Francisco, Santo Domingo y la avería de la Torre del Reloj (*Espinoza, 1985*).

**Figura 39.** Avería en templos religiosos en Popayán debido al sismo del 31 de marzo de 1983.

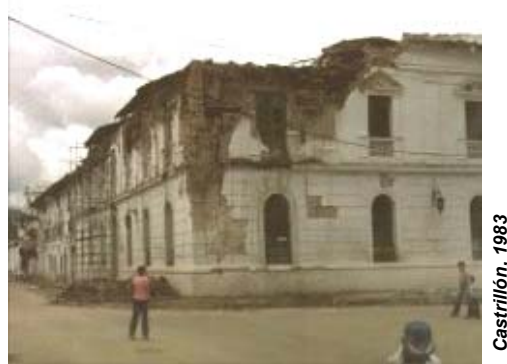
- **Aberturas.** Las aberturas de las puertas y ventanas originan el debilitamiento de los muros. Ante la sollicitación de cargas sísmicas en estos puntos se producen concentraciones de cargas superiores a la resistencia del adobe o la tapia pisada. En las casonas de Popayán las aberturas para las puertas o grandes ventanas e, inclusive, para incrustar armarios en las paredes, efectuadas en remodelaciones sucesivas a lo largo de los años, condujeron al agrietamiento severo o a la falla de alguna de ellas (*Espinoza, 1985*).

**Figura 40.** Edificación con gran cantidad de vanos, afectada por el terremoto de Popayán el 31 de marzo de 1983

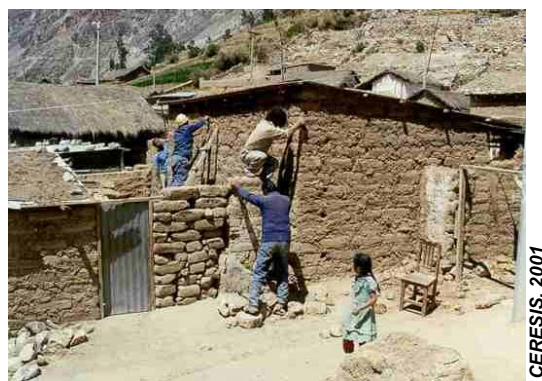
- **Juntas de construcción.** En adobe y tapia pisada las juntas de construcción dejadas en las esquinas, o entre jornadas de trabajo, o entre pega y pega, se marcan cuando se contrae el material. Como consecuencia, el muro de cierta antigüedad está conformado por un conjunto de bloque sueltos entre sí y mantenidos en su posición por el peso y el efecto confinante de la estructura de madera de la cubierta. Una estructura conformada de tal manera resiste, más o menos adecuadamente, fuerzas verticales estáticas pero no puede resistir fuerzas horizontales cíclicas como las de un sismo (*Espinoza, 1985*).

**Figura 41.** Vivienda de adobe, en el Perú, con deficiencias constructivas.

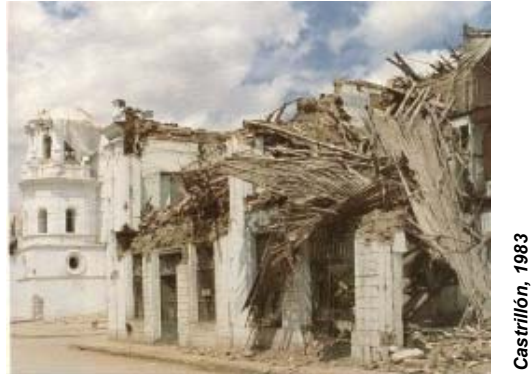
**Figura 44.** Colapso de cubiertas pesadas en construcciones de adobe, debido al terremoto de Popayán del 31 de marzo de 1983.

- ***Cubiertas deterioradas.*** Con base en las experiencias de Popayán y El Eje Cafetero se observó que muchos de los muros de las casas se cayeron hacia fuera, sobre la calle, empujados por la estructura de cubierta. Se comprende que si las cabezas de los tirantes están podridas, como es habitual que ocurra, por las particulares condiciones de

humedad y de la falta de aireación en esta zona de cubierta, un sobreesfuerzo causado por el sismo las rompe, y la estructura se abre y ocasiona la falla de los muros previamente debilitados.

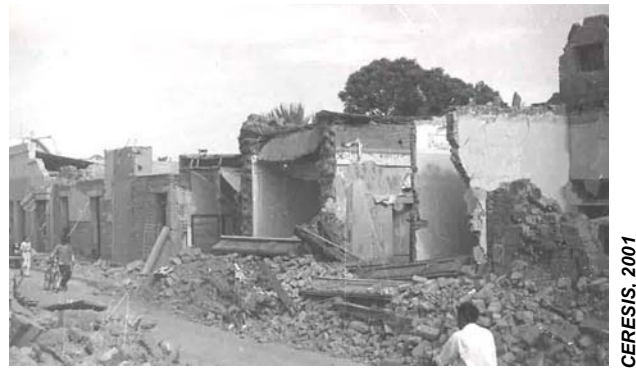
**Figura 46.** Viviendas destruidas por el terremoto de San Juan, Argentina, en 15 de enero de 1944.

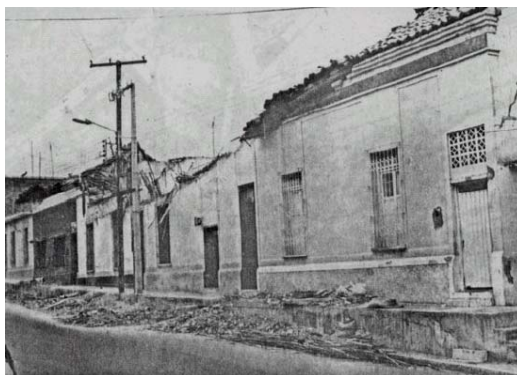
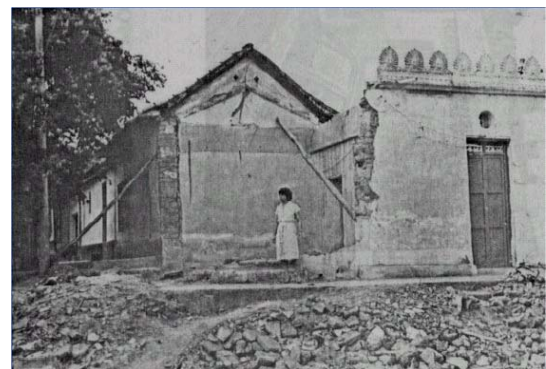
**Figura 48.** Efectos del terremoto de Cúcuta en edificaciones populares

- Desplomes totales o parciales de cubiertas debido al mal estado de la madera por la acción de insectos y por el gran peso de las mismas.
- Agrietamientos severos hasta destrucción de muros.
- Caída de áticos ó parapetos y adornos en fachada.
- Caída de fachadas falsas, construidas sobre muros de adobe y daños en la carpintería. *Sarria* (1981) denomina fachadas falsas, a las fachadas, que han sido adicionadas con posterioridad a la edificación original, como producto de la influencia estilística del Republicano. Esta intervención en la mayoría de los casos se realiza sin amarrar adecuadamente la nueva fachada a los muros existentes y eliminando el alero. Es decir, que la nueva fachada, generalmente en otro material, queda suelta y supremamente vulnerable ante movimientos sísmicos.

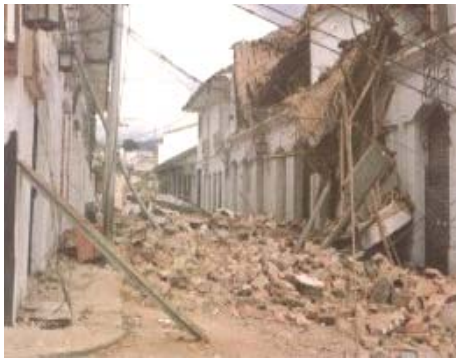
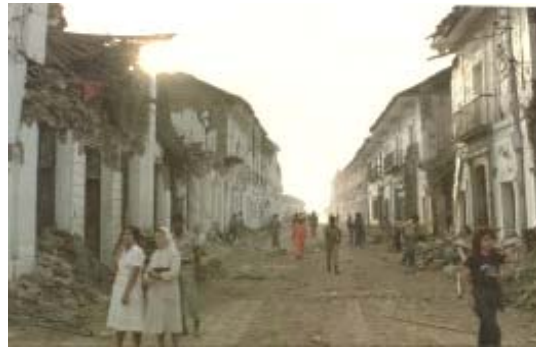
**Figura 49.** Viviendas de adobe afectadas por el terremoto del 31 de marzo de 1983 en Popayán.

El continuo proceso de modificación de las edificaciones, debido a su adecuación para una vivienda mas cómoda y funcional, trajo como consecuencia alteraciones estructurales drásticas. La apertura de puertas, ventanas y huecos para muebles, debilitó los muros. La reparación de la cubierta requirió a veces la adición de nuevas camas de barro para lograr un mejor apoyo de las tejas, así el peso de estas cubiertas también aumentó. Otras modificaciones de cubiertas también alteraron algunos de los amarres que posiblemente colocaron los antiguos constructores para lograr un mejor comportamiento de estas casas (*Ramírez, 1989*).

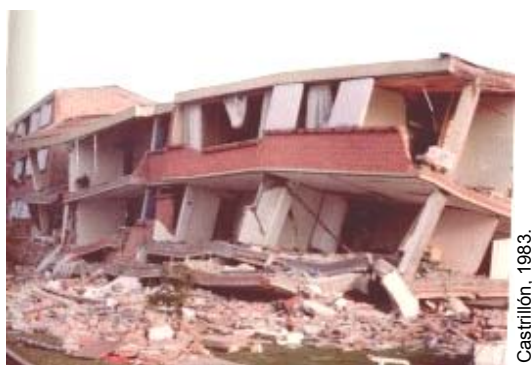
**Figura 50.** Bloques de Pubenza en Popayán.

De acuerdo con *INGEOMINAS* (1986), las construcciones de ladrillo cocido sufrieron daños tan graves que la demolición de las mismas fue el paso necesario después del sismo. Este tipo de construcción se desarrolló en forma caótica en Popayán, como en la mayoría de las ciudades del país. Los propietarios de un gran número de pequeños lotes construyeron sus propias viviendas en forma precaria, sin ninguna técnica. Generalmente el único control municipal consistió en la revisión de los planos arquitectónicos, pero nadie se preocupó por exigir algunos requisitos mínimos que permitieran lograr un buen comportamiento sísmico de las viviendas.

Prácticamente ninguna casa de ladrillo de Popayán contaba en la época del terremoto con un sistema sismo resistente; no contaban con vigas de amarre, los dinteles a menudo eran casi inexistentes y los capiteles o áticos estaban total o parcialmente sueltos de los muros; las aberturas no tenían refuerzos verticales ni horizontales; frecuentemente los muros eran intrínsecamente débiles y la traba entre ellos no existía, o era deficiente. Además las cubiertas de teja contaban con una estructura defectuosa debido a la falta de arriostramiento entre los elementos resistentes.

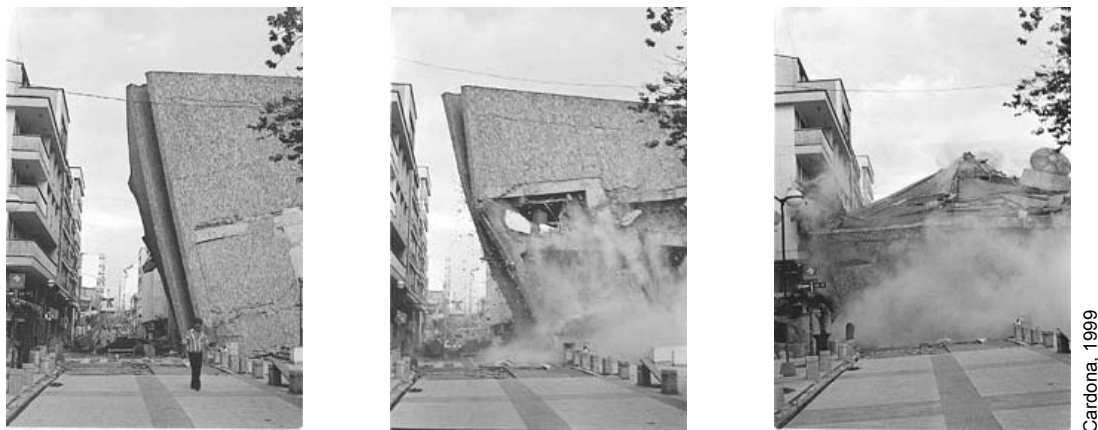
**Figura 51.** Colapso de un edificio moderna en Armenia, durante la replica de las 5:40 p.m el 25 de enero de 1999.

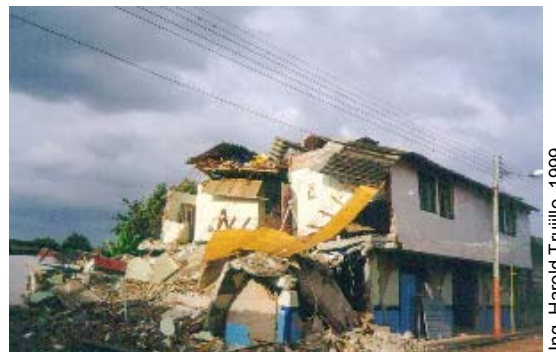
**Figura 52.** Colapso de una edificación moderna de construcción popular, terremoto del 25 de enero de 1999 en el Eje Cafetero.

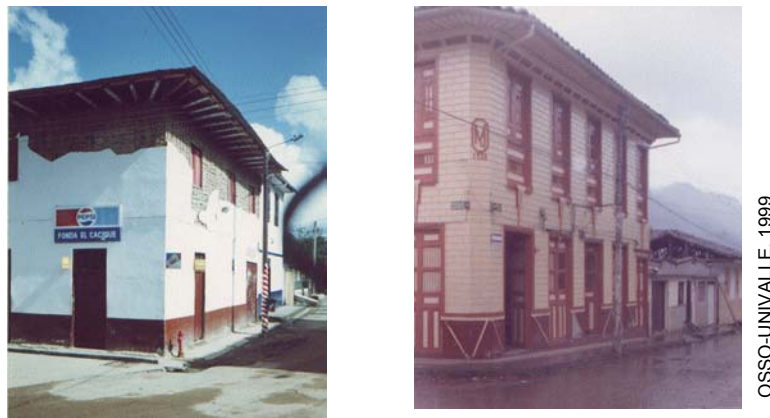
**Figura 53.** Edificaciones de bahareque “Estilo temblorero” en el Eje Cafetero.

Por otra parte, las edificaciones tradicionales locales construidas en bahareque "estilo temblorero" presentaron un buen comportamiento. Sin embargo algunas de estas edificaciones colapsaron o perdieron su cubierta debido al alto grado de deterioro que presentaban en el momento del sismo,

al igual que también fallaron por que se les había adicionado muros de mampostería no reforzada al interior o en sus fachadas, que al fallar por la falta de estabilidad, amarre y resistencia indujeron el colapso de la edificación. Estas viviendas en bahareque causaron la menor cantidad de lesionados debido a su bajo peso.

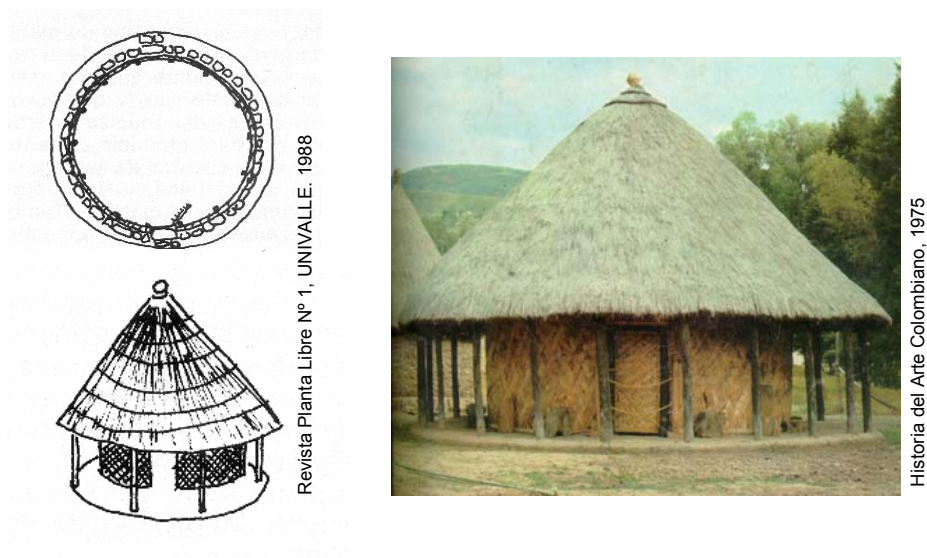
**Figura 54.** Esquema en planta y en altura de un bohío.

Los tipos arquitectónicos más representativos de las culturas indígenas pre-hispanicas en Colombia son los de planteamiento central y rectangular. Los cronistas españoles los reconocieron como bohío o caney, debido a que también habían sido tipos básicos de la arquitectura indígena Ibérica Pre-Romana, y de la cultura neolítica europea (*Cruz, 1988*).

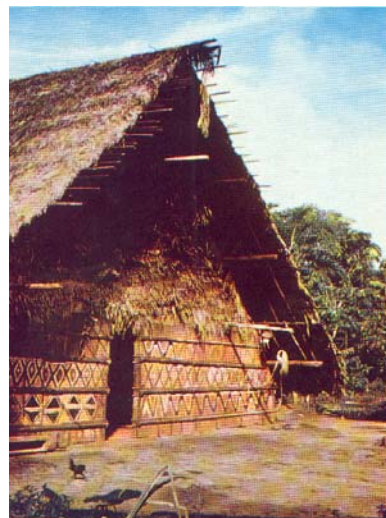
**Figura 55.** Esquema en planta y en altura de un Caney

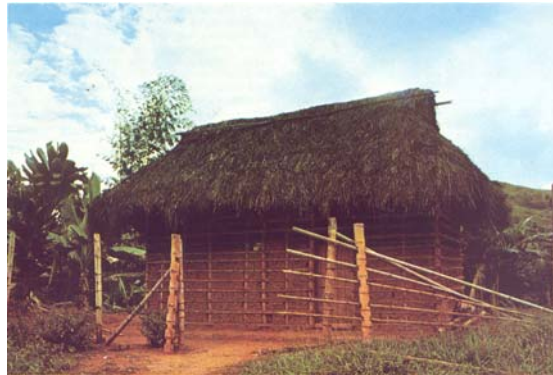
**Figura 58.** Vivienda construida en bahareque y techo de paja

En el siglo XVII las construcciones originadas en la tradición nativa siguieron dominando, estas se combinaron con aportes introducidos por los españoles; asociando, por ejemplo, el uso de los techos de paja con el bahareque sobre cimientos de piedra.

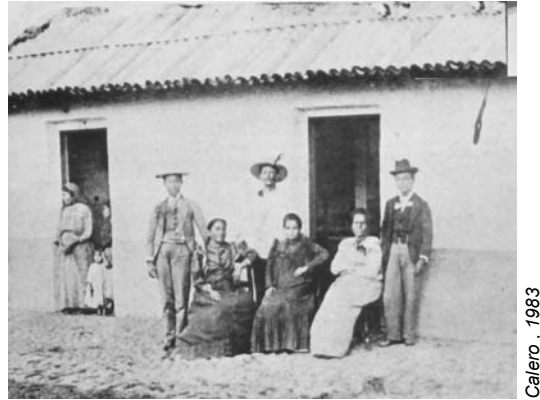
**Figura 59.** Vivienda típica caleña con cubierta constituida por guaduas, en el barrio San Nicolás a finales del siglo XIX

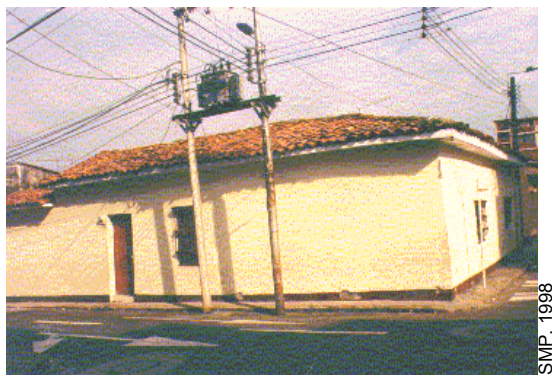
**Figura 64.** Vivienda de tradición colonial en la zona de estudio.

En el barrio San Antonio las edificaciones de estilo colonial están conformadas por la Capilla localizada en la Colina, que data de 1747, y algunas viviendas construidas en adobe y bahareque.

(muros de adobe, tapia y teja de barro), el salto en altura de las viviendas, de uno a dos pisos (viviendas mas pesadas), la transformación predial de las manzanas (loteo, fraccionamiento), y el cambio de uso, son elementos que incidieron en la vulnerabilidad sísmica de las edificaciones construidas en este periodo, viéndose afectadas en diversas épocas por los movimientos telúricos.

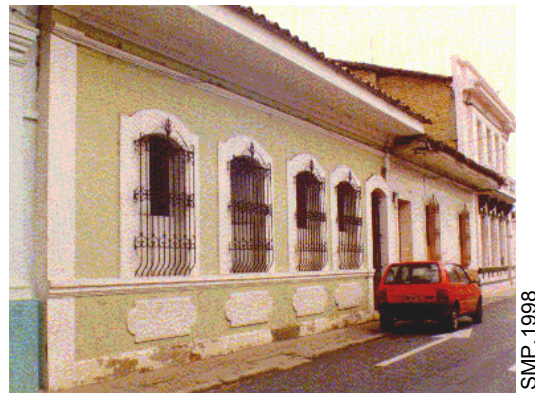
**Figura 65.** Edificación de estilo republicano en la zona de estudio.

Las viviendas republicanas populares son por general de un piso con alturas que varían entre 4 m y 6 m, sus muros son de adobe, aparecen ritmos de ventanas y puertas en fachadas, las dimensiones de los vanos de ventanas y puertas varían hasta 3 m; sus fachadas presentan elementos decorativos en vanos, como cornisas y molduras; tienen patio central al interior enmarcados por pilares de madera en los cuales se soporta la cubierta. La estructura de la cubierta, de teja de barro, está simplemente apoyada sobre los muros.

Las edificaciones republicanas por lo general están construidas en materiales pesados (adobe, estructuras de cubiertas de madera teja de barro). La configuración en planta es muy alargada y presenta irregularidades, el porcentaje de aberturas en muros es bastante amplio debido al tamaño de sus vanos, en cuanto a la parte estructural, estas edificaciones no presentan ningún tipo de reforzamiento como vigas o columnas, debido a que materiales como el Acero y el concreto no eran de uso popular en la época que fueron construidas. Los muros actúan como elementos estructurales, siendo de gran espesor, debido tal vez, a su esbeltez.

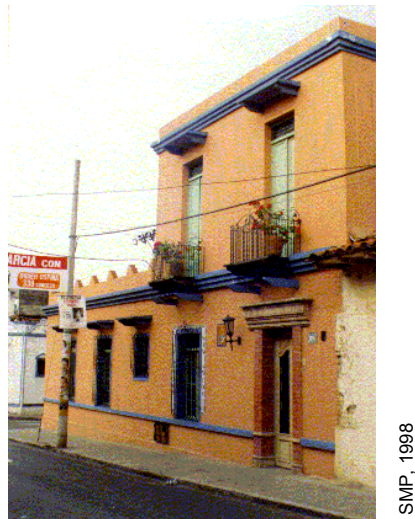
**Figura 66.** Edificación ecléctica en la zona de estudio.

Las viviendas populares de este periodo de transición ganan altura, por lo que las hace mas pesadas. Los muros de ladrillo tienen menor dimensión en comparación de los de adobe. El reemplazo del alero por el ático introduce un riesgo para la seguridad de los ocupantes de este tipo de edificaciones debido a que por lo general, esta continuación de la fachada hacia arriba no se encuentra debidamente arriostrada y puede sufrir falla por desprendimiento.

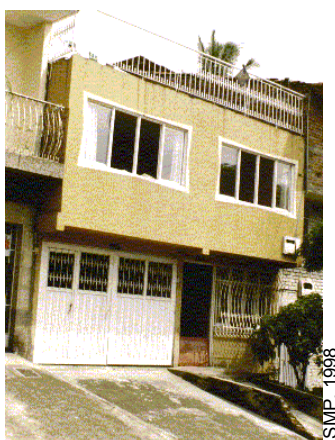
**Figura 67.** Edificación moderna en el barrio San Antonio.

La mayoría de edificaciones modernas populares en la ciudad de Cali se han construido por etapas y, por lo general, las edificaciones de este estilo que se construyeron antes de la vigencia de primer Código Nacional de Construcción y Diseño Sismo Resistente CCCSR-84, no presentan elementos como vigas y columnas que les generen mayor ductilidad, lo que las hace muy susceptibles a los movimientos sísmicos. Este hecho ha sido evidenciado en los sismos de Popayán el 31 de Marzo de 1983 y el del 25 de Enero de 1999 en la región del eje cafetero, entre otros. El área de los predios y el grosor de los muros de edificaciones modernas es más reducida en comparación con las dimensiones de los predios y muros coloniales y republicanos.

Volumétricamente aparecieron terrazas, retrocesos, voladizos y los balcones son de mayor tamaño; los vanos en ventanas también fueron mayores; generalmente se suprimieron los aleros, la cubierta además de la teja de barro, se construyó con otros materiales como el asbesto-cemento, acrílicos, sintéticos, plásticos y en losas de concreto (*SMP*, 1998)

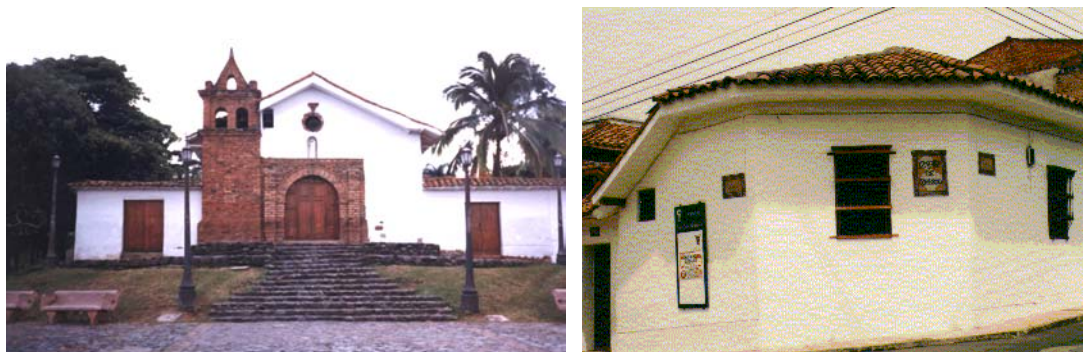
**Figura 93.** Capilla de San Antonio construcción colonial (1747) y Cámara de Comercio de Cali sede San Antonio.

**Características de las edificaciones.** Altura de un piso, muros en bahareque ó adobe, cubierta en teja de barro, algunas en zinc, la fachada presenta de uno a dos vanos, puertas y ventana en madera, presencia de aleros hacia la vía, en algunos casos se observan vigas en los aleros, los muros son pintados con cal, los colores de puertas y ventanas son primarios. Generalmente conservan un patio solar posterior.

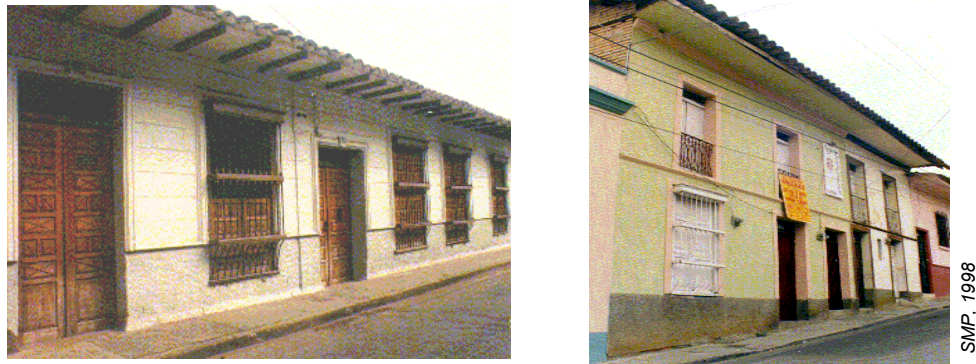
**Figura 94.** Edificaciones estilo republicano

**Características de las edificaciones.** Altura por lo general de un piso (4 m a 6 m), muros en adobe hasta de ochenta centímetros y un metro de espesor; aparecen ritmos de ventanas y puertas en fachadas, las dimensiones de las ventanas y puertas varían hasta los 3 m; aparecen rejas y elementos decorativos en vanos; se encuentran elementos decorativos y materiales arcillosos en fachadas, al interior está dispuesto un amplio patio central, acompañado de plantas, fuentes y corredores, donde aparecen barandas, pilares y balaustres en madera, combinados con elementos metálicos y basamentos para los pilares. La cubierta es en teja de barro, el tamaño de la teja es mayor, se encuentran tejas hasta de 50 cm.

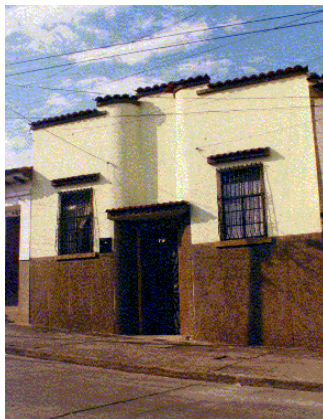
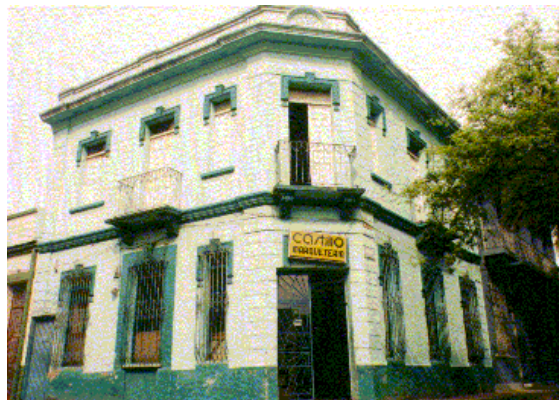
**Figura 95.** Edificaciones de estilo ecléctico.

**Características de las viviendas.** Altura de dos pisos, muros en ladrillo, cubierta en teja de barro, se suprime el alero; aparecen formas y elementos decorativos como cornisas y vanos con formas geométricas; carpintería metálica en puertas y ventanas; se eliminan los patios estilo republicano, corredores y pilares; en fachada aparecen enchapes, texturas, colores fuertes, marquesinas, los zócalos se tratan con texturas. No existen ritmos, ni composiciones simétricas en fachada.

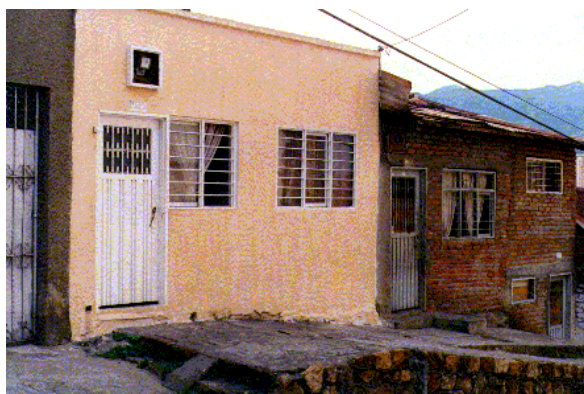
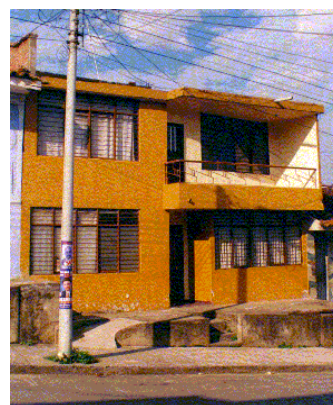
**Figura 96.** Edificaciones de estilo moderno- popular.

**Características de las edificaciones.** La altura varía de uno , hasta más de cuatro pisos. Los materiales en que están construidas son el ladrillo, hormigón y estructuras metálicas; los acabados en yeso, cemento, arcillas y sintéticos; hay diversidad de enchapes, aparecen terrazas, retrocesos, voladizos, los balcones son de mayor tamaño; los vanos en ventanas también son mayores; generalmente se suprimen los aleros; además de utilizar la teja de barro, como material para la cubierta se utilizan otros como el asbesto-cemento, acrílicos, sintéticos, plásticos y losas de hormigón.

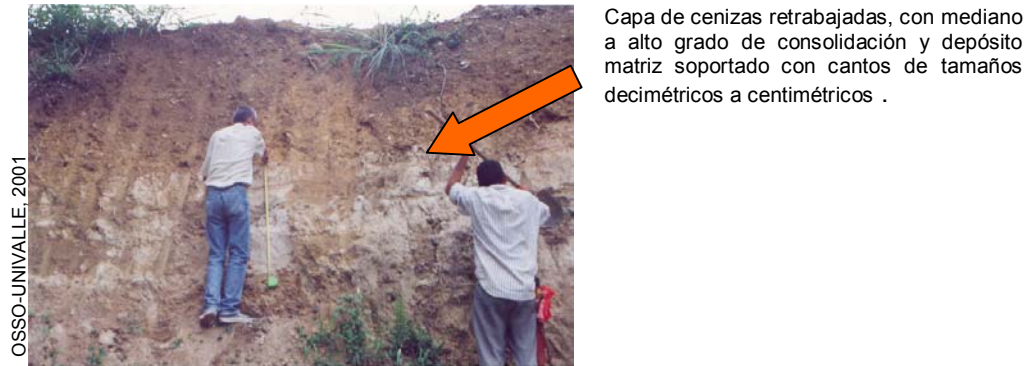
**Figura 103.** Corte estratigráfico ubicado en la parte alta del barrio Avenida Circunvalar.

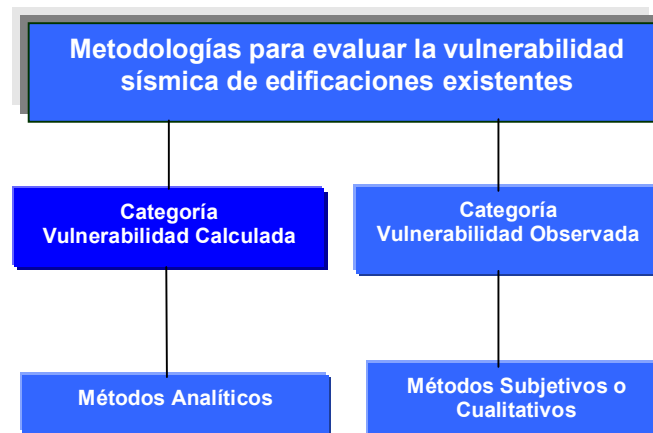
Los métodos se agrupan en dos categorías generales (figura 106), los de *vulnerabilidad calculada* y de *vulnerabilidad observada* (Caicedo et al, 1994). En la primera se utilizan técnicas de modelación estructural para simular el comportamiento sísmico bajo cargas dinámicas y resultados de ensayos de materiales en el laboratorio, que sirven para determinar el índice global de daño que puede presentar la edificación, y se calibra a partir del daño real observado de las estructuras sometidas a movimientos telúricos anteriores. Dentro de esta categoría se encuentran *los métodos analíticos*.

Los métodos de la segunda categoría se fundamentan en la observación del daño ocurrido en estructuras durante terremotos, mediante el levantamiento en campo de índices de vulnerabilidad o la opinión subjetiva de expertos sobre el comportamiento sísmico de diferentes tipologías constructivas. Dentro de esta categoría se encuentran los **métodos subjetivos ó cualitativos**.

**Figura 106.** Metodologías para evaluar la vulnerabilidad sísmica.

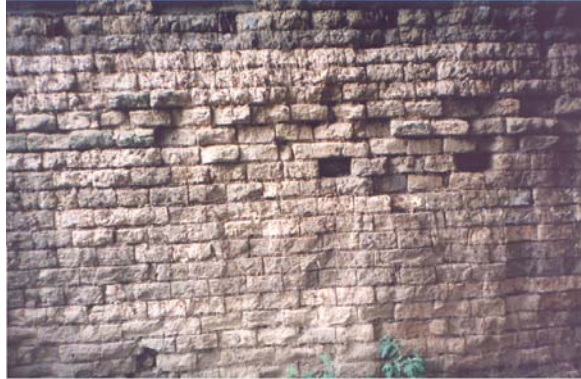
Se puede decir que las edificaciones de estilo de tradición colonial y republicanas en su gran mayoría, están contruidas con unidades de mampostería de adobe (mezcla de barro+agua+paja) que utilizan como mortero el mismo material de los adobes.

Los muros pueden tener espesores que varían de 40 cm hasta 80 cm ó 100 cm, de acuerdo con la disposición de los elementos mampuestos en soga y tizón, algunos conforman machones de adobe.

**Figura 122.** Detalle de un muro de adobe.

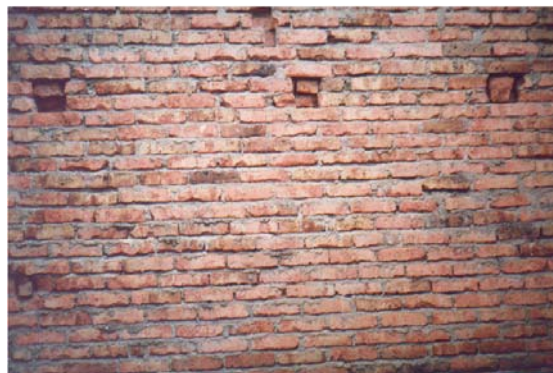
Las edificaciones de estilo ecléctico en su gran mayoría están construidas con unidades de mampostería de ladrillo cocido, pegados con morteros compuestos de cal y arena (morteros pobres) popularmente llamado argamasa ó calicanto, estos muros tienen espesores aproximadamente de 20 cm, dispuestos en soga y machones de ladrillo.

**Figura 123.** Muro construido en ladrillo unido con calicanto ó mortero pobre.

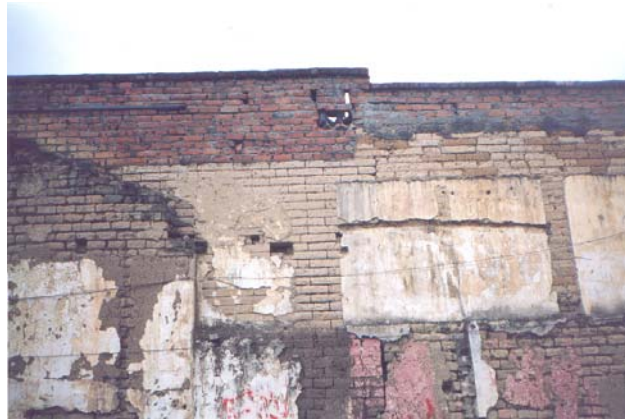
En el barrio por lo general, en las edificaciones de estilo republicano y ecléctico existe una mezcla de las unidades de mampostería en muros, debido a reformas tanto al interior como al exterior de las edificaciones.

**Figura 124.** Mezcla de unidades de mampostería.

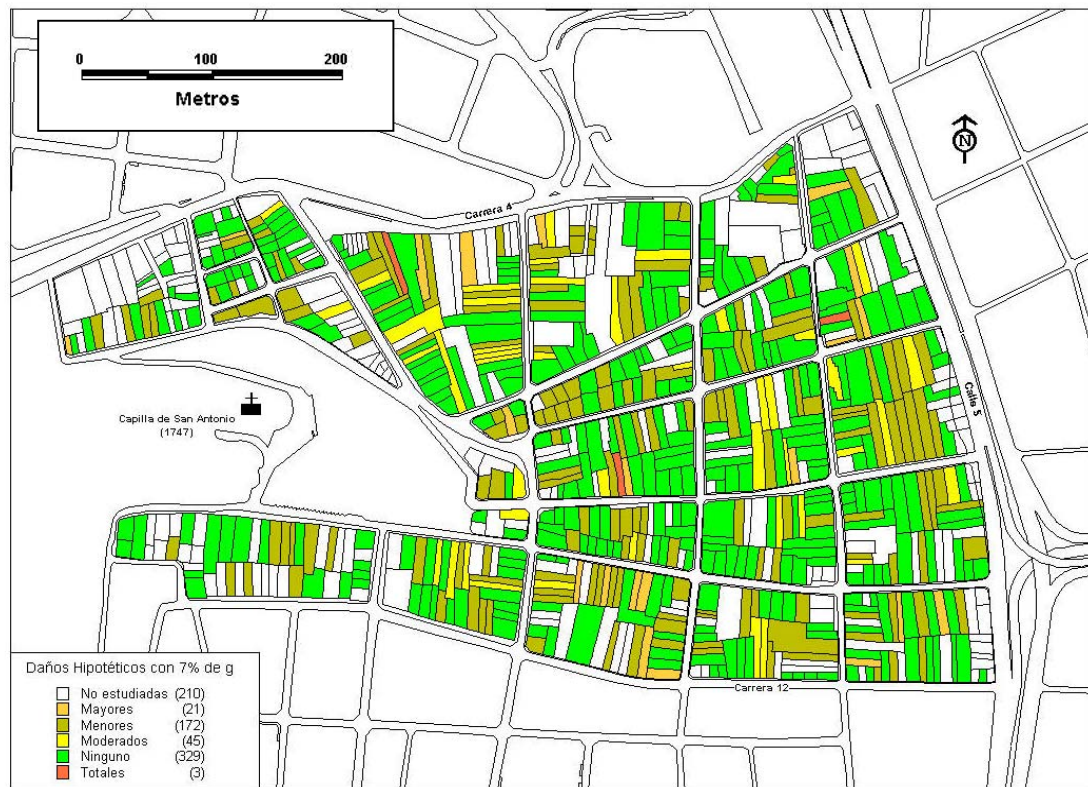
**Figura 154.** Daños hipotéticos con un sismo de 7% de g

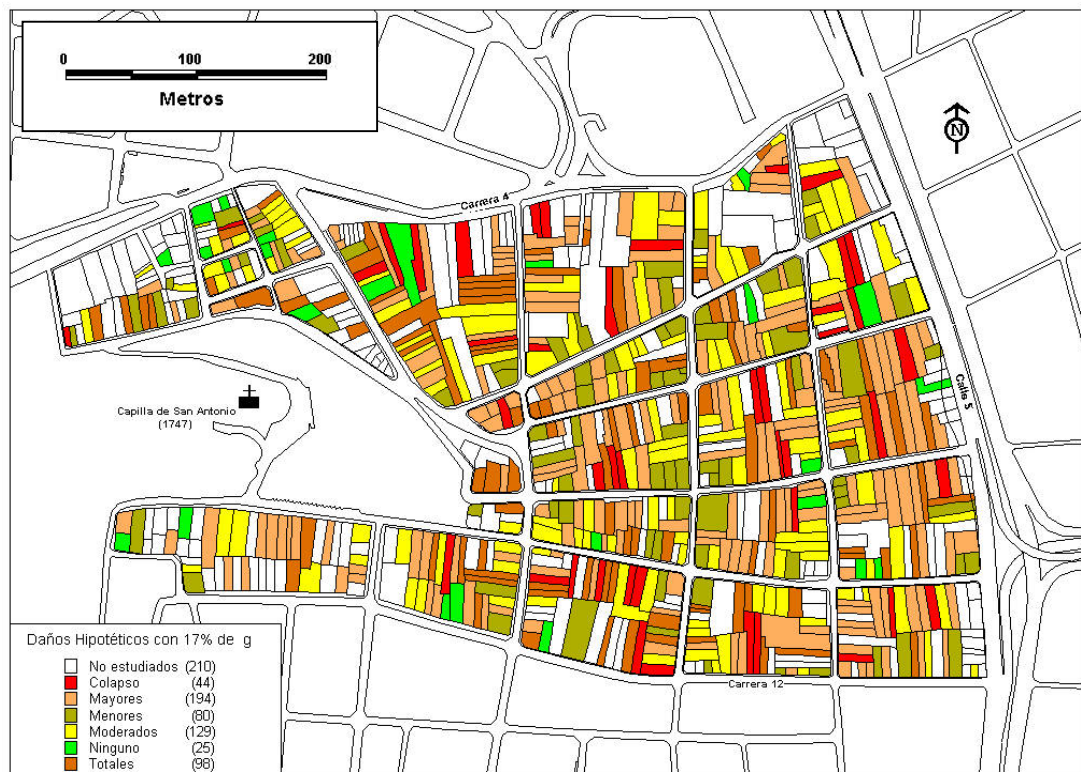
**Figura 155.** Daños hipotéticos con un sismo de 17% de g.
