## RESUMEN

Construir y evaluar posibles **escenarios de vulnerabilidad y de daño sísmico** de las edificaciones de uno y dos pisos, construidas en mampostería en el barrio San Antonio, teniendo en cuenta las características constructivas, arquitectónicas, estructurales.

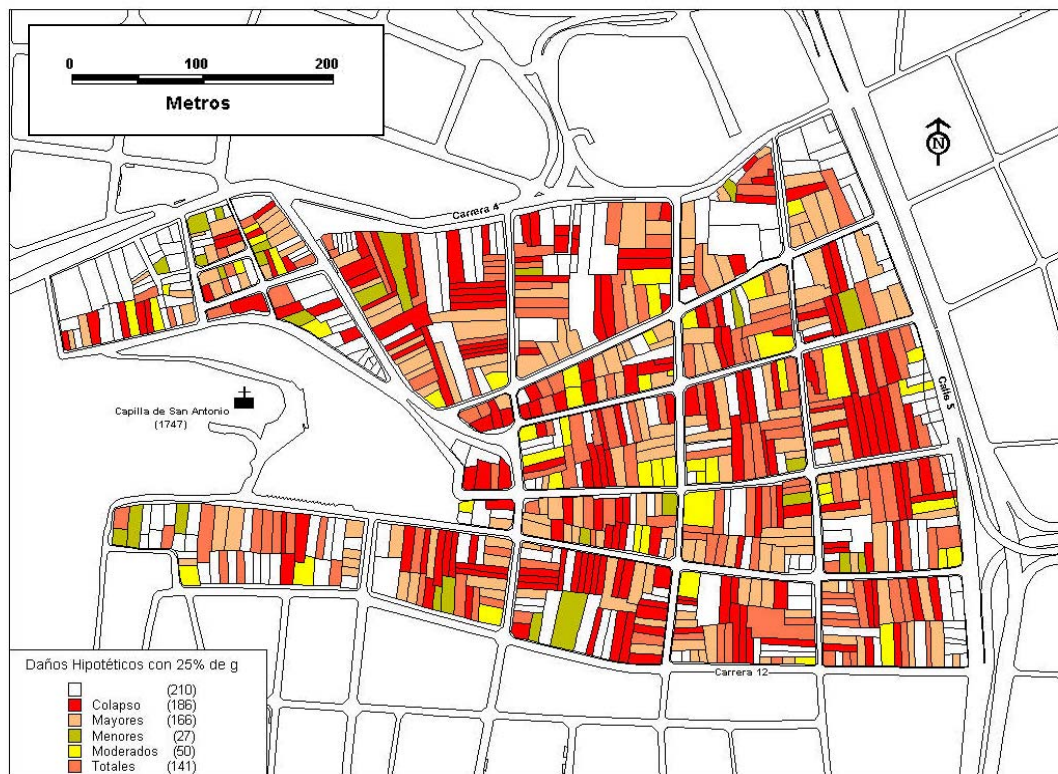
**Figura 156.** Daños hipotéticos con un sismo de 25% de  $g$
