## **5. RESULTADOS Y ANÁLISIS.**

### **5.1. INFORMACIÓN RECOPIADA EN LA EVALUACIÓN DETALLADA.**

## **5.2. RESULTADOS DE LA EVALUACIÓN Y DISCUSIÓN METODOLÓGICA.**

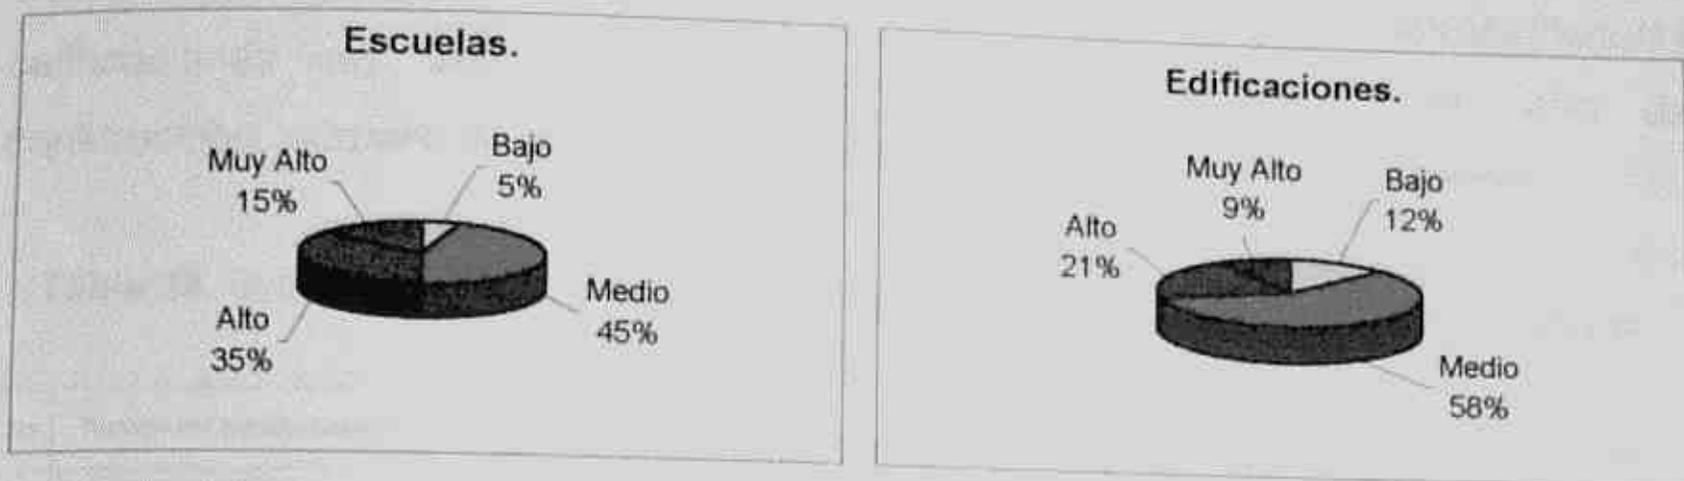
**Figura 9.** Distribución porcentual del grado de vulnerabilidad por escuelas y por edificaciones independientes.

El grado de vulnerabilidad de las escuelas se determinó mediante un ponderado por áreas de las calificaciones obtenidas para cada edificio. Para las edificaciones no evaluadas la calificación fue asignada de acuerdo con su sistema estructural, estado de deterioro y a las calificaciones obtenidas para la edificación evaluada con la cual presentan las mayores semejanzas. En la Tabla 37 se resumen los resultados obtenidos y en la Figura 9 se presenta la distribución porcentual del grado de vulnerabilidad de la muestra específica. La distribución porcentual muestra que de las veinte escuelas evaluadas el 5 % tienen grado de vulnerabilidad bajo, el 45 % medio, el 35 % alto y el 15 % muy alto; y analizando el grado de vulnerabilidad por edificación se obtuvo que, de las 58 edificaciones, el 12 % tiene grado de vulnerabilidad bajo, el 58 % medio, el 21 % alto y el 9 % muy alto.

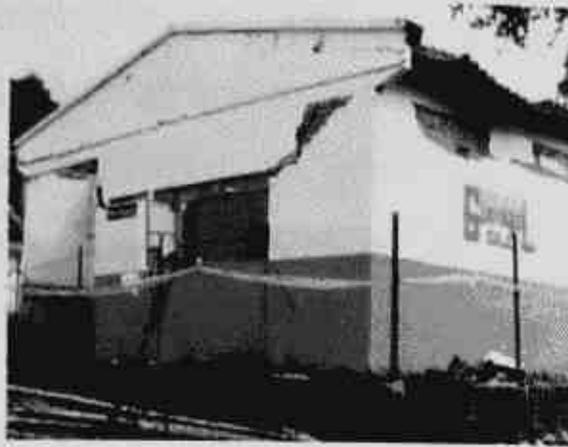
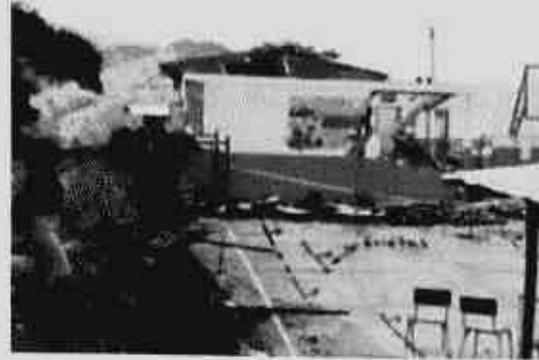
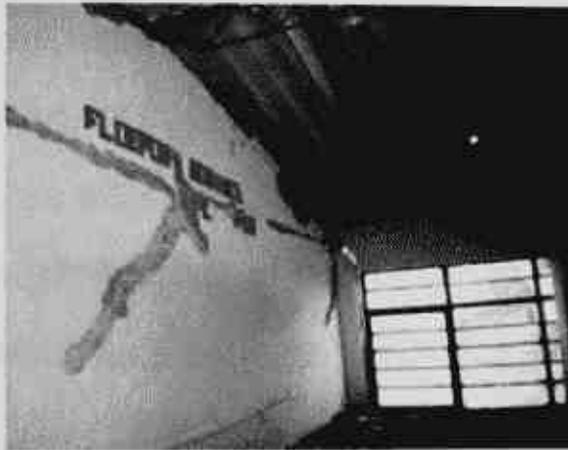
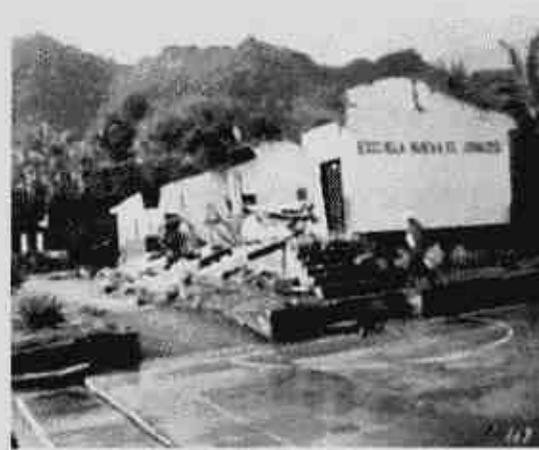
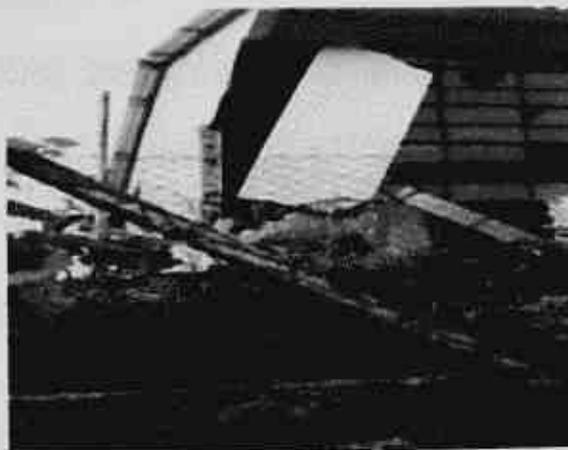
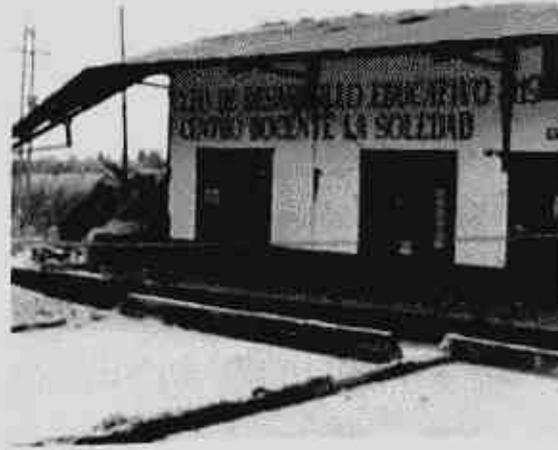
Adicionalmente, las siguientes fotografías (cortesía OSSO) de establecimientos educativos del Quindío muestran los efectos devastadores del sismo del Eje Cafetero en este tipo de edificaciones, concentrando los daños en la estructura (muros sin confinar) y las cubiertas. También se observan tipologías estructurales

y constructivas muy similares a las escuelas de la ciudad de Cali, con ausencia de confinamiento y luces y aberturas muy grandes, que les restan rigidez y capacidad resistente a esfuerzos cortantes.

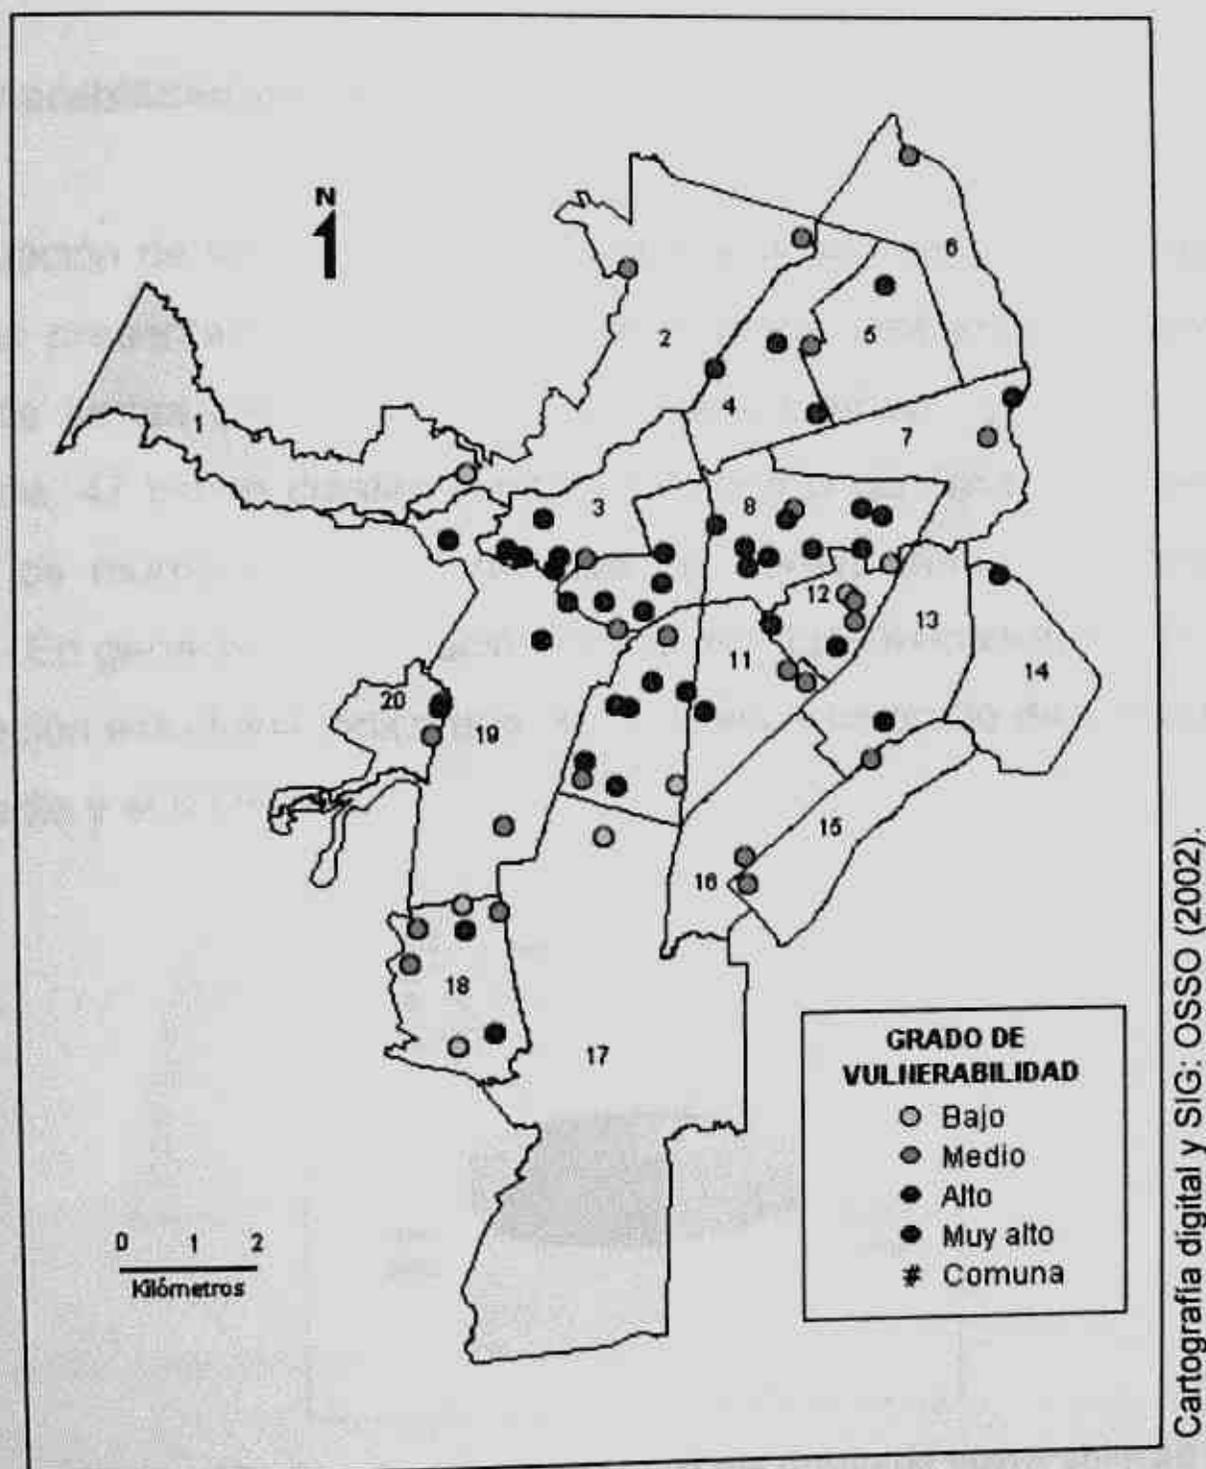
Figura 13. Distribución espacial del grado de vulnerabilidad en la población estudiada.

Los resultados que arrojó la evaluación de la población estudiada revelan que el 10 % de las escuelas evaluadas tienen un grado de vulnerabilidad bajo, el 34 % medio, el 33 % alto y el 23 % muy alto. En las Figuras 13 y 14 se observan las distribuciones espacial y porcentual de los grados de vulnerabilidad de las escuelas de la población estudiada.

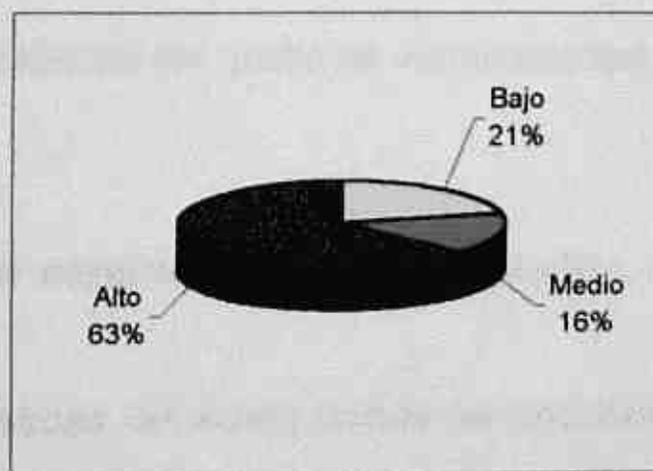
**Figura 15.** Distribución porcentual del grado de vulnerabilidad por aspectos estructurales.

En la evaluación de las edificaciones de mampostería confinada se determinó que 20 de ellas presentan daños en la mampostería, problemas de columna corta, ausencia de juntas de construcción y culatas sueltas; 35 tienen daños en la mampostería, 47 tienen culatas sueltas, columna corta, falta de juntas y no tienen daños en los muros y solo 12 de ellas no tienen problemas aparentes en su estructura. En general, la evaluación de los aspectos estructurales en las escuelas de la población estudiada indica que, el 21 % tiene un grado de vulnerabilidad bajo, el 16 % medio y el 63 % alto.

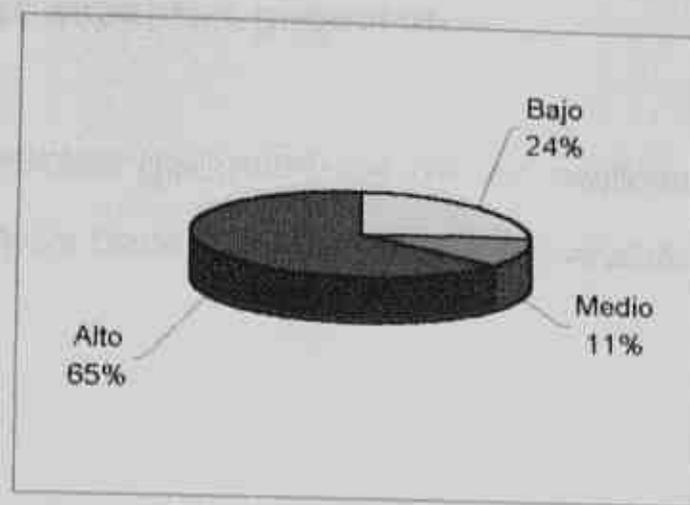
Figura 17. Distribución del grado de vulnerabilidad por comportamiento de los suelos.

En cuanto a las características del suelo donde se encuentran ubicadas las escuelas, se encontró que en el 24 % de las escuelas de la población estudiada el grado de vulnerabilidad es bajo, en el 11 % es medio y en el 65 % es alto.

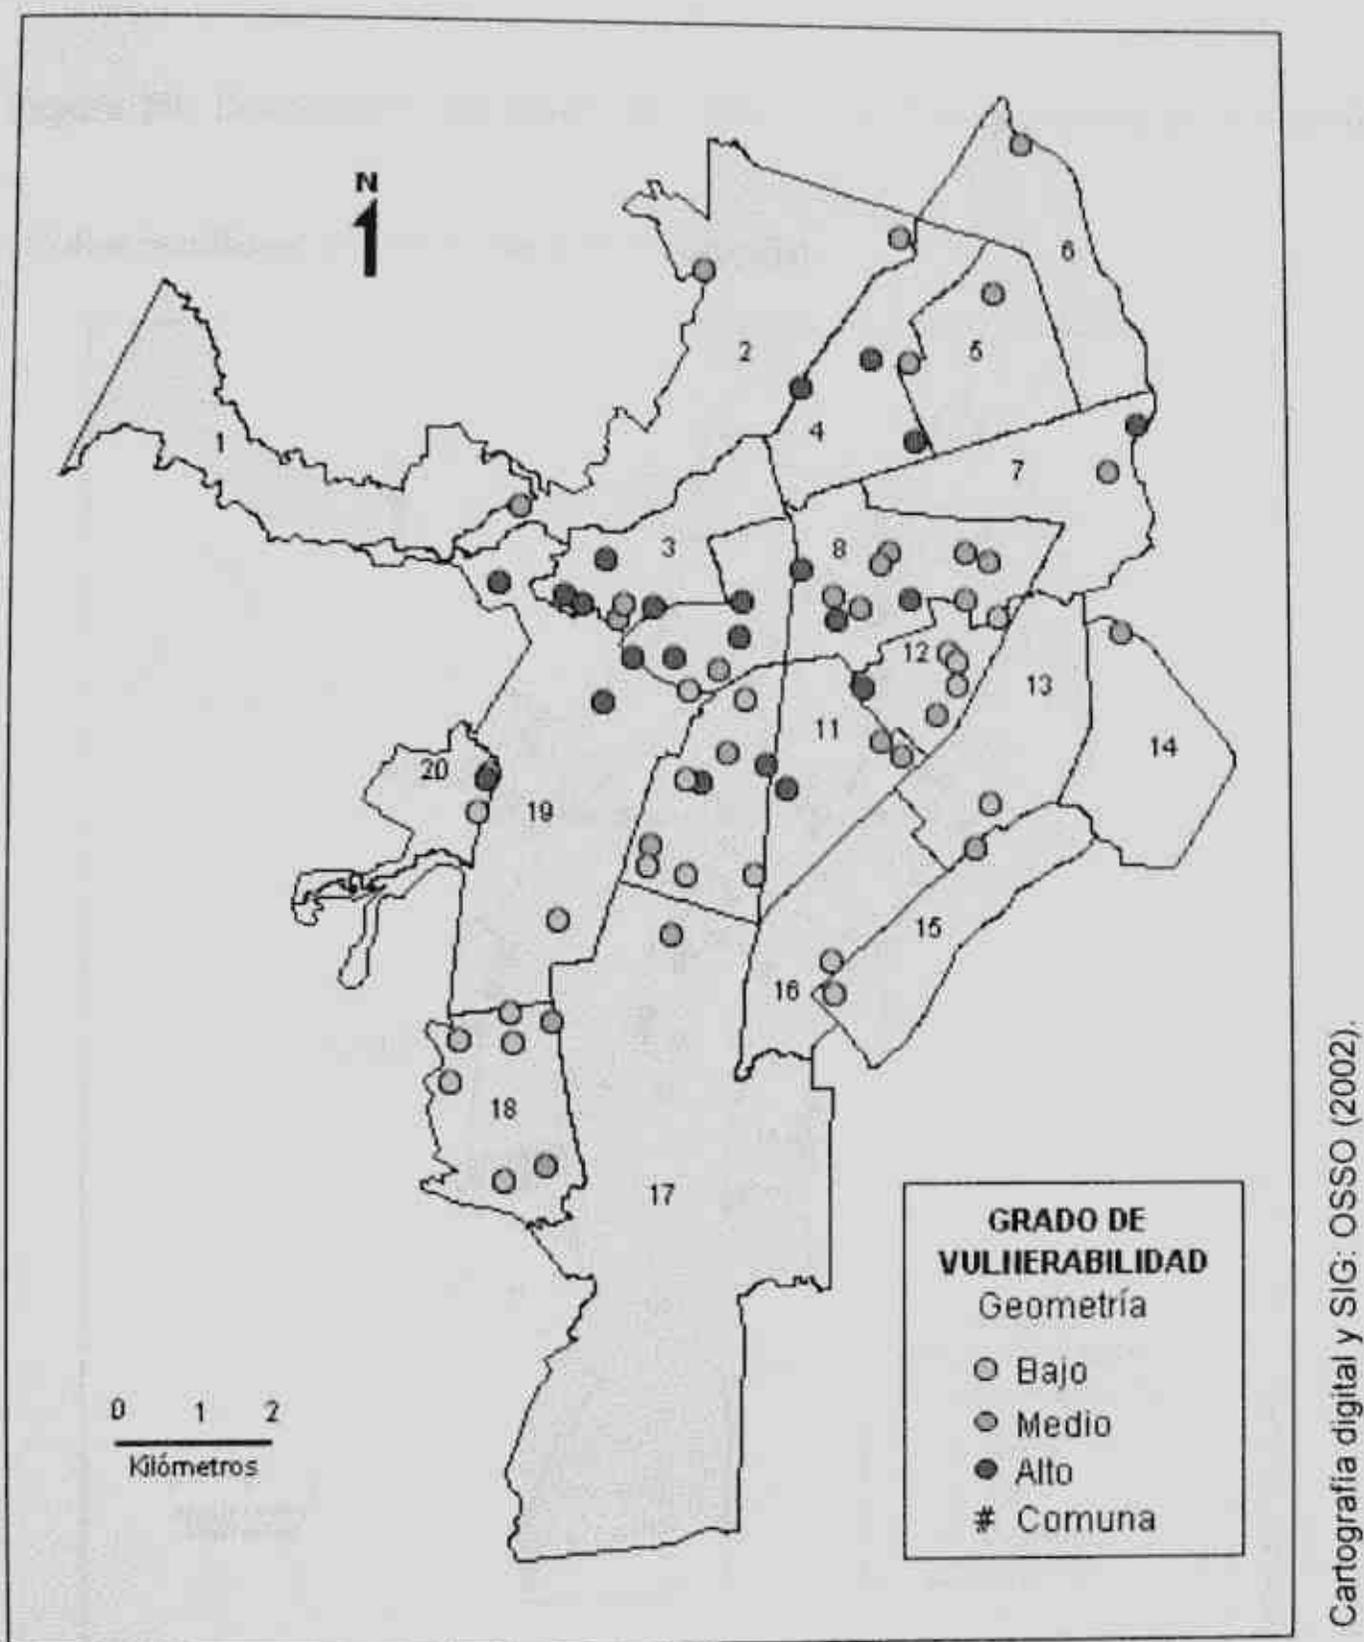
Figura 19. Distribución espacial del grado de vulnerabilidad por aspectos geométricos.

La evaluación de los aspectos geométricos de las edificaciones escolares, muestra que el 30 % de las escuelas tiene un grado de vulnerabilidad bajo, el 40 % medio y el 30 % alto.

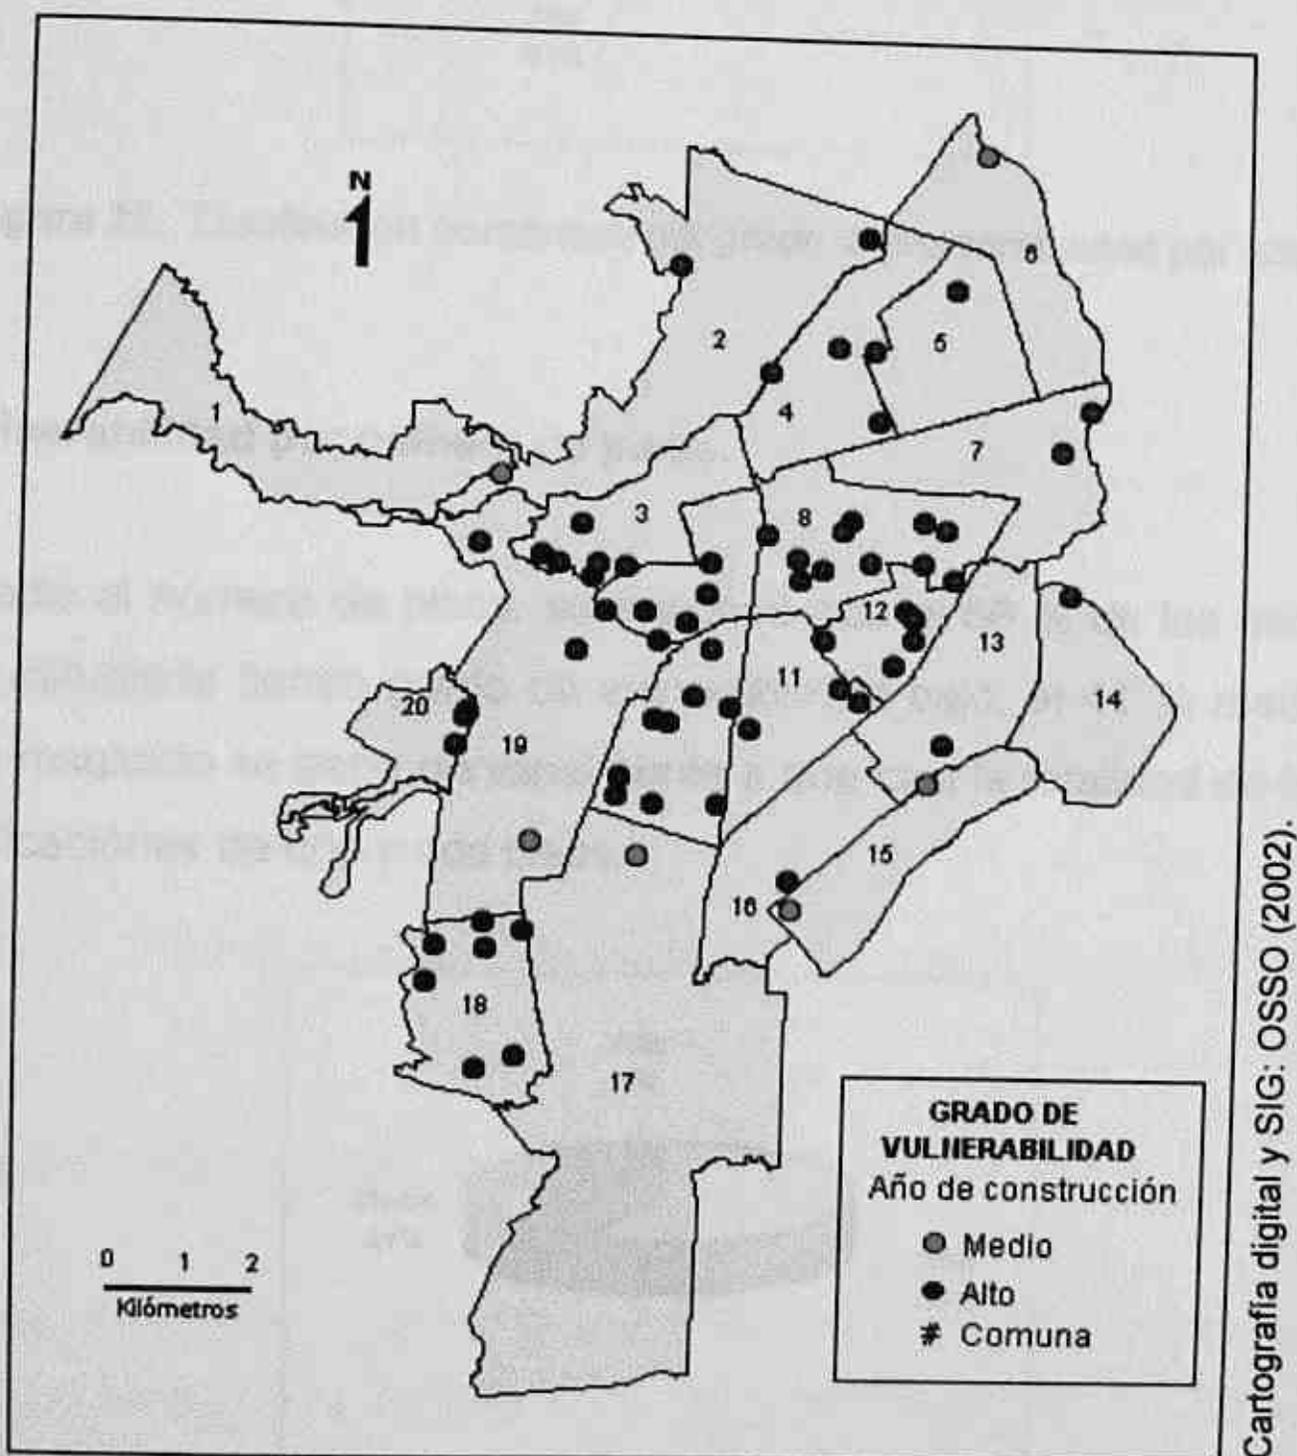
Figura 21. Distribución espacial del grado de vulnerabilidad por edades.

La distribución porcentual del grado de vulnerabilidad de las escuelas por año de construcción, indica que el 9 % es medianamente vulnerable y el 91 % se encuentran en un rango de vulnerabilidad alto. Este resultado era esperable, dado que la mayoría de las escuelas públicas evaluadas han sido construidas antes de 1984. En la Figura 22 se muestran la distribución porcentual de estos resultados.

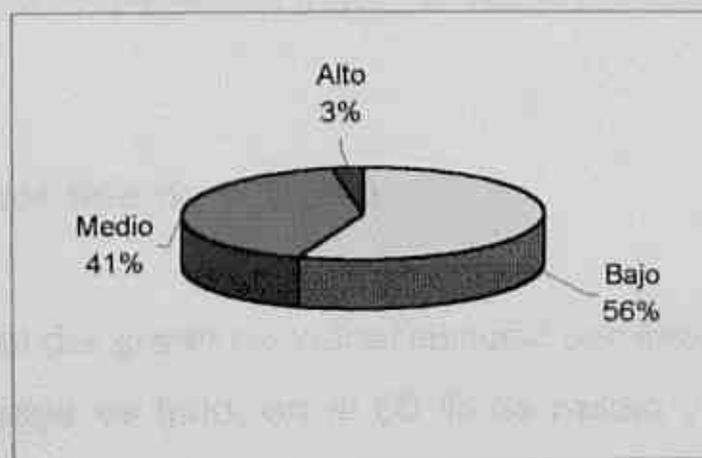
**Figura 23.** Distribución del grado de vulnerabilidad por número de pisos.

Con respecto al número de pisos, se encontró que el 56 % de las escuelas de la población estudiada tienen grado de vulnerabilidad bajo, el 41 % medio y el 3 % alto. Este resultado se debe principalmente a que casi la totalidad de las escuelas tienen edificaciones de uno y dos pisos.

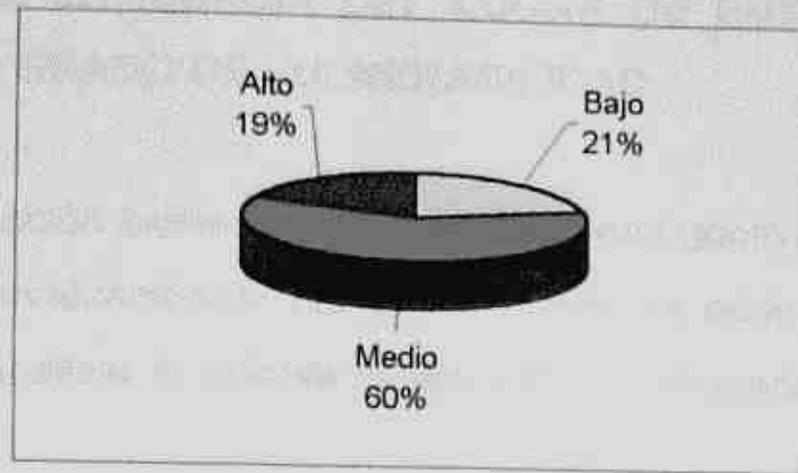
Figura 25. Distribución del grado de vulnerabilidad por tipo de cubierta.

La distribución porcentual del grado de vulnerabilidad por tipo de cubierta, muestra que en el 21 % de las escuelas es bajo, en el 60 % es medio y en el 19 % alto. Estos resultados indican que la mayoría de las escuelas presentan cubiertas pesadas, con tejas de barro o asbesto cemento más barro.

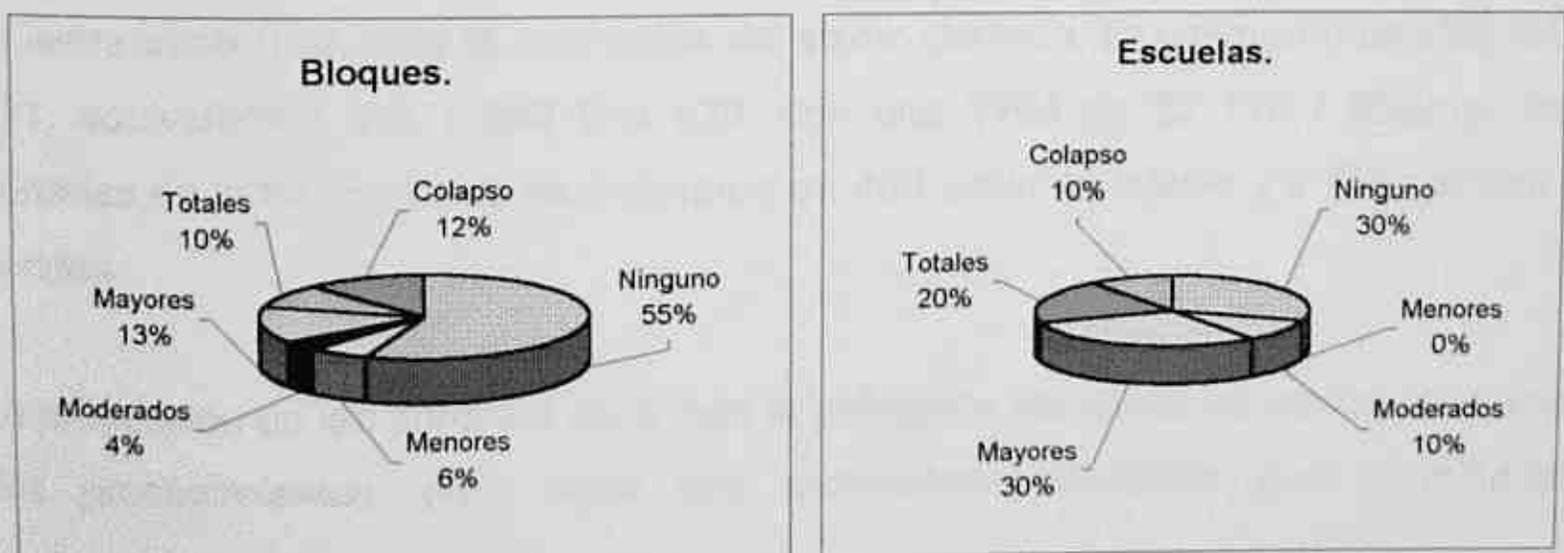
Figura 27. Distribución porcentual del estado de daños por bloques y escuelas.

Los resultados sobre estado de daños en todas las edificaciones escolares evaluadas revelaron que en el 70 % de las escuelas se esperan daños; en el 10 % de las escuelas se espera que los daños sean moderados, es decir que el 5 % de la edificación sufra daños, en el 30 % de los establecimientos se estiman daños mayores, equivalentes al 30 % de la edificación expuesta, en el 20 % de las escuelas se esperan daños totales y en el 10 % colapso. El comportamiento de los daños por bloque es diferente dado que entre ellos existen grandes diferencias en áreas y de acuerdo con ella se determinó su incidencia en el estado de daño global esperado en cada escuela.
