4. DESASTRES POR INUNDACIONES Y DESLIZAMIENTOS: APROXIMACIÓN A ALGUNOS PROCESOS CAUSALES

4.1. INTRODUCCIÓN

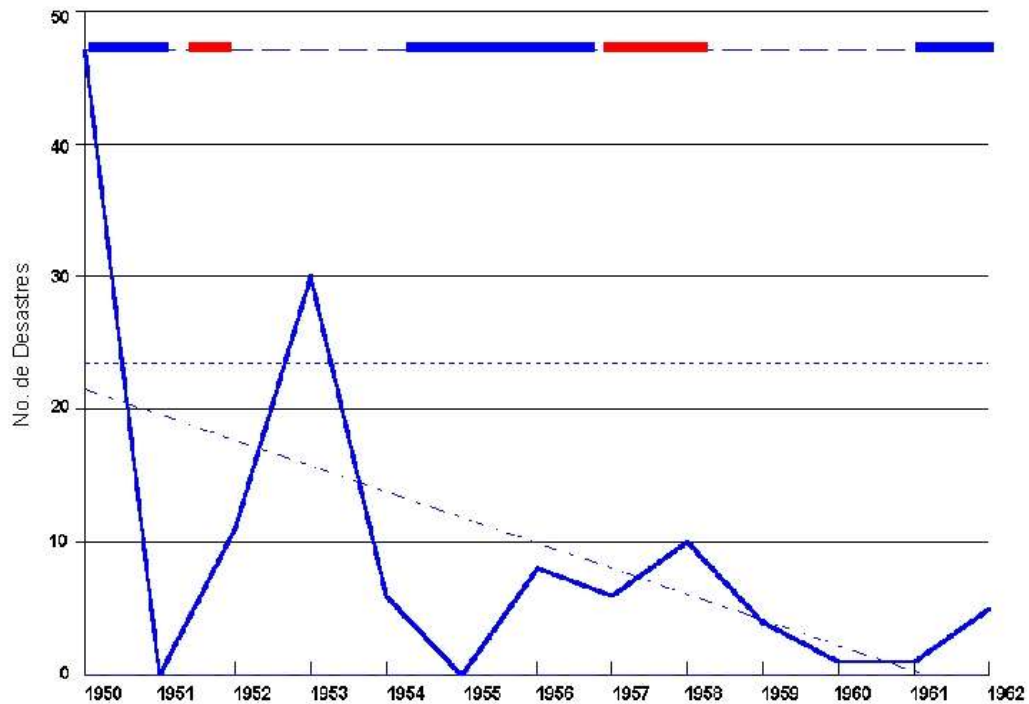
Figura 19. Reportes por año de desastres por Inundaciones y Avenidas, periodo 1950 - 1962. Histograma temporal del número de reportes por año (OSSO - LA RED (2005) Base de Datos DesInventar Cali - zona urbana). Las líneas azules ubicadas en la parte superior del gráfico indican los episodios La Niña, mientras que las líneas rojas los episodios El Niño, según datos de la NOAA (2004).

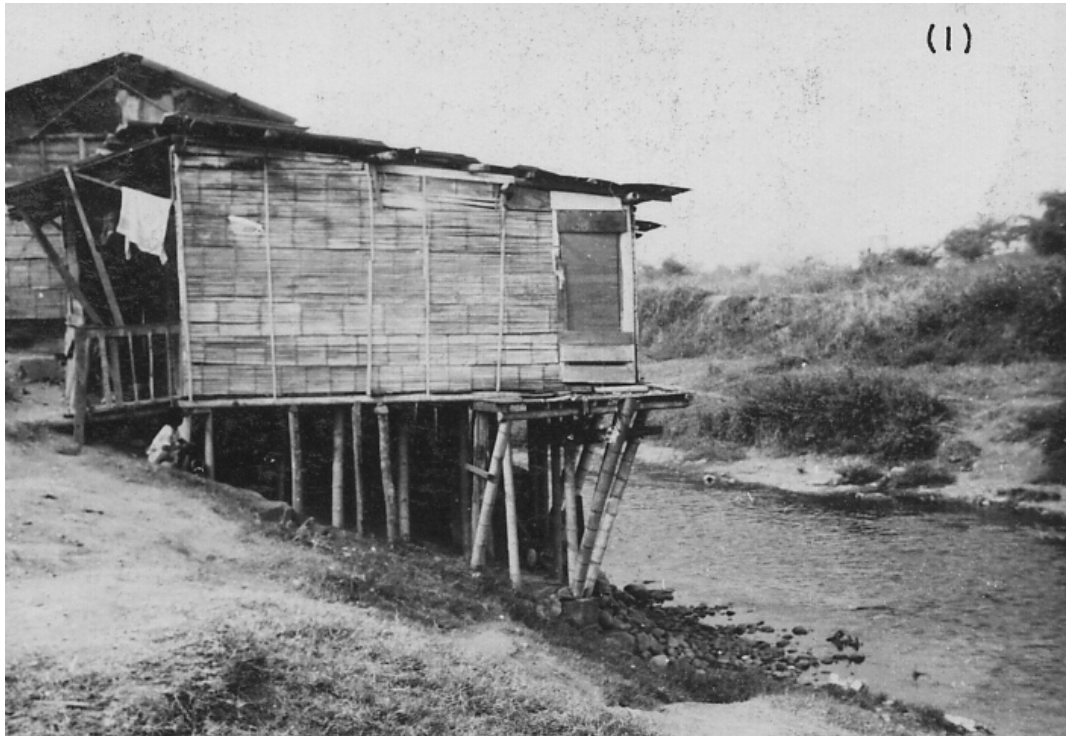
Figura 22. Vivienda en la ribera del río Cali en el barrio Fátima, década 1960. Éste y el barrio Bolivariano (Figura 21) se ubicaron en la zona dejada por el antiguo cauce del río Cali, antes de la canalización de este sector en 1955. Ambos barrios fueron clasificados por Planeación Municipal como áreas de erradicación por su localización en zonas inundables y ausencia de servicios públicos. (Planeación Municipal, 1964).

Al Norte de la ciudad, en la margen derecha del río Cali se fueron consolidando desde un poco antes de la década de 1950 un conjunto de barrios agrupados en la actual comuna 4. Algunos de estos barrios se originaron como zonas de invasión y ocuparon las riberas o incluso el antiguo cauce del río, tal como se describe en las historias de los barrios Marco Fidel Suarez e Ignacio Renjifo y como se muestra en algunas fotografías (Figuras 21 y 22) de otros barrios en la época:

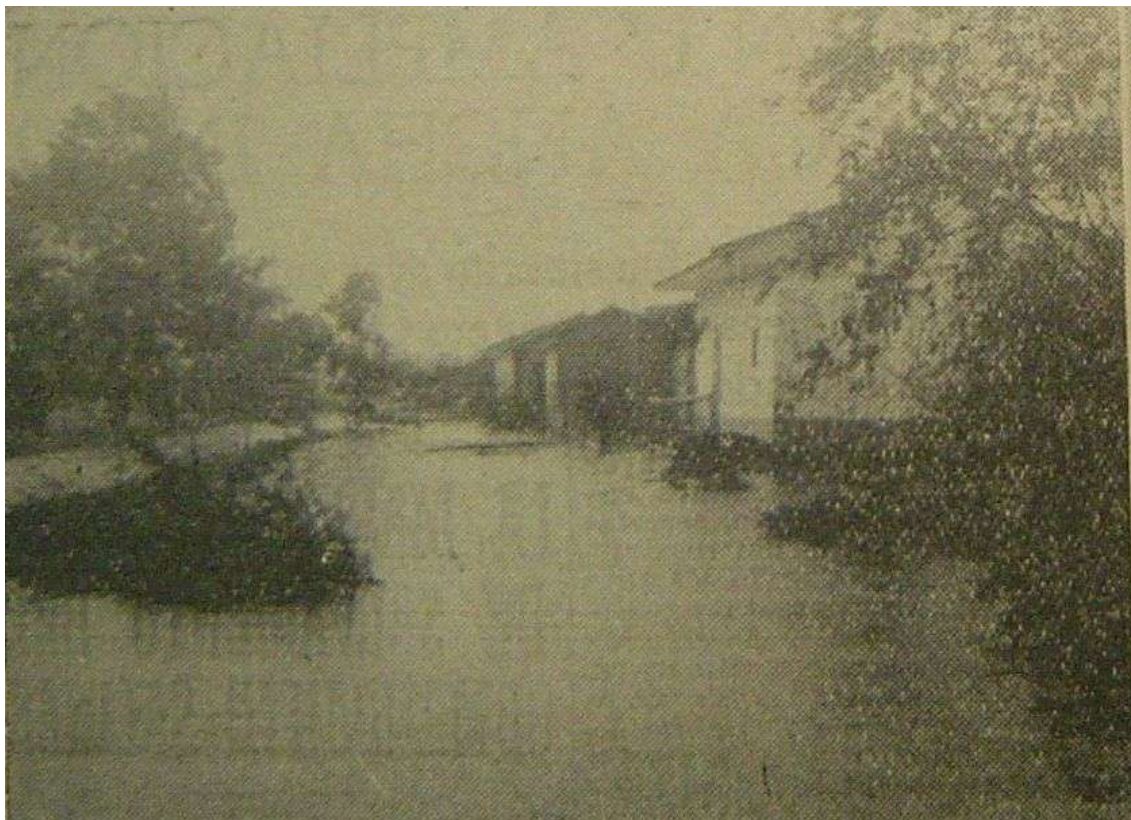
Figura 24. Imagen de la Inundación de 1938. “Los Estragos del invierno en el Valle: ... Las casas adyacentes a la carretera de El Guabito a Juanchito, en peligro de ser destruidas por las corrientes del río Cauca...” (Fuente: Relator, Diciembre 15 de 1938 P.2).

La inundación de 1949 - 1950 duró ocho meses y casi todos los habitantes de Juanchito tuvieron que ser evacuados en febrero, cuando se presentó la mayor creciente, y de nuevo un mes después ante otra inundación del caserío (OLAP, G&H & KTAM, 1956:VIII-1; Relator, marzo de 1950). En Cali más de 200 familias del barrio Villanueva tuvieron que desalojar sus viviendas; la Base Aérea, la Carretera Central (vía a Candelaria) y haciendas que rodeaban la ciudad también fueron afectadas. Entre Juanchito y Villanueva 1920 personas resultaron damnificadas, se perdieron cultivos, semovientes y el tráfico por la carretera Central fue suspendido cerca de 10 días (Relator, Febrero y Marzo de 1950). Según OLAP, G&H & KTAM (1956), las inundaciones de 1916, 1934 y 1938 fueron iguales o mayores a la de 1949 - 1950 en términos del nivel máximo y caudal del río. En las Figuras 24 y 25 se ilustran aspectos de estas inundaciones.

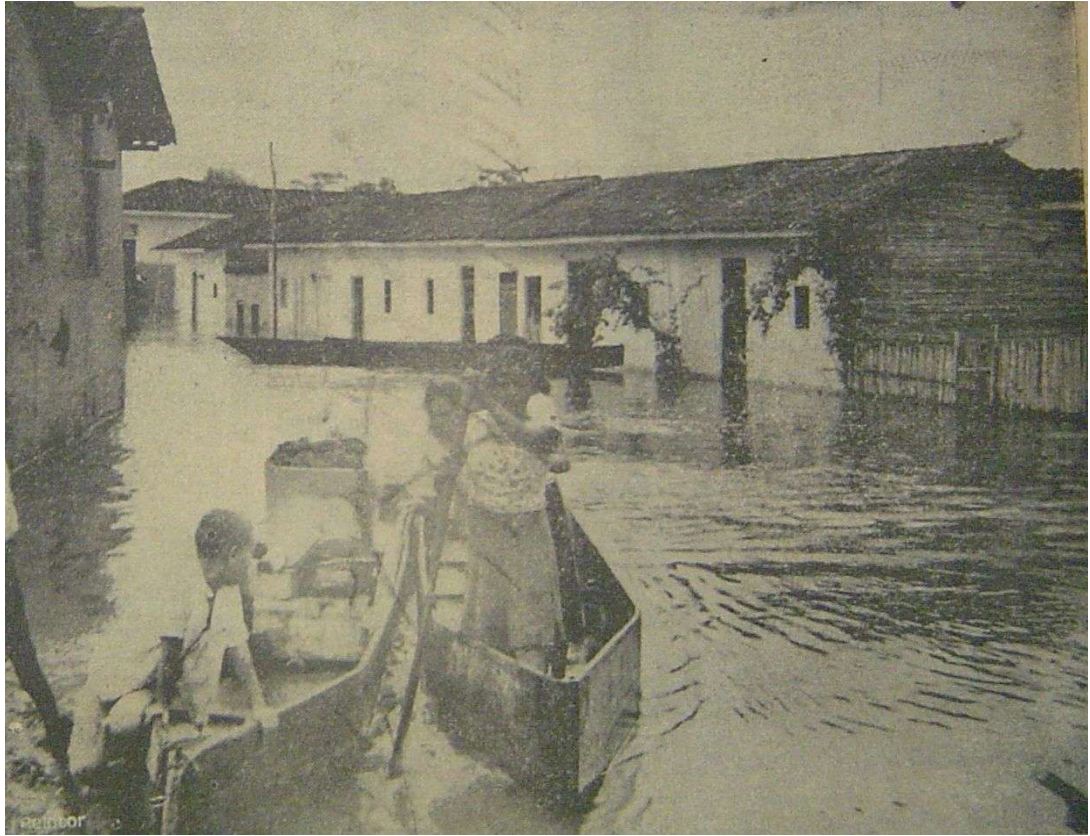
Figura 25. Imagen de la Inundación de 1950, en el caserío Juanchito. “Magnífica gráfica de Foto Gloria, captada ayer en la zona de Juanchito, en momentos en que una familia se ve forzada a abandonar su casa por la inundación. Lleva sus trebejes en canoa”. (Relator, febrero 10 de 1950 P.2).

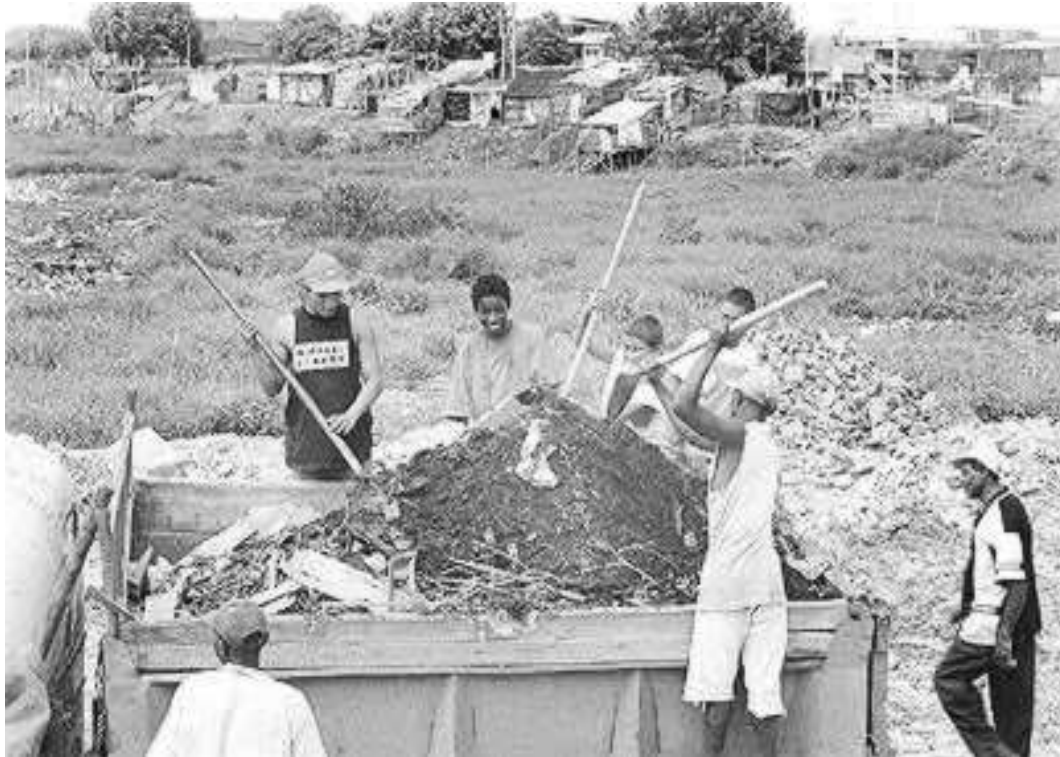
Figura 45. Relleno con escombros de la Laguna de El Pondaje. “Cada día a la laguna del Pondaje llegan volquetas cargadas de escombros, con los cuales los invasores buscan llenar el lago para allí levantar sus cambuches. Jaime Saldarriaga. El País, Abril 27 del 2004 (<http://elpais-cali.terra.com.co/historico/abr272004/MTR/A327N1.html>).

Si bien, esta situación fue descrita para finales de la década de 1990, es factible decir que en la actualidad probablemente las condiciones se han intensificado ante los procesos de ocupación del interior de la laguna de El Pondaje, mediante su continuo relleno con escombros y emplazamiento de invasiones (Ver Figura 45). Con esto se ha incrementado el riesgo de inundaciones en la zona debido a una mayor pérdida de capacidad de regulación de la laguna. Según datos del periódico El País (Abril 27 del 2004), la laguna tenía una capacidad de 605 mil metros cúbicos de agua y actualmente, sólo puede albergar un volumen de 248 mil metros cúbicos. Señala además, que de acuerdo con la Gerencia de Acueducto y Alcantarillado de Emcali, la empresa tiene

problemas para drenar toda el agua que cae sobre el Distrito de Aguablanca pues la Laguna era fundamental en este trabajo.

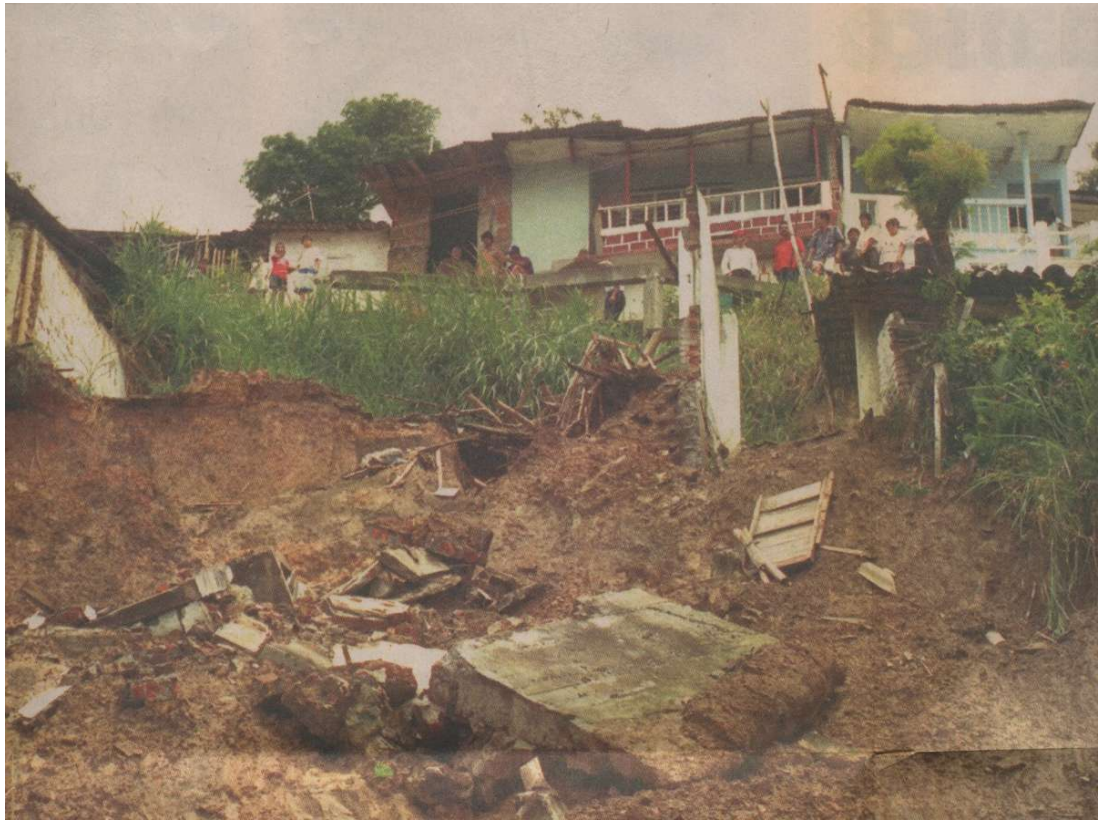
Figura 46. Deslizamiento en el Sector Las Minas, parte alta de Siloé, el 30 de marzo de 1997. El deslizamiento fue provocado por el desagüe de un tubo del acueducto construido por la misma comunidad. Cuatro personas perdieron la vida y tres viviendas quedaron destruidas. Siete familias, conformadas por 22 adultos y 15 niños debían evacuar la zona de manera inmediata. Fuente: El País, Marzo 31 de 1997. P.1 y B6.

Además de las altas pendientes que existen en algunas áreas de las laderas, muchas de éstas son zonas de antigua explotación minera con depósitos y desechos de carbón que provocan que los terrenos sean deslizables (El País Marzo 16 P.B5). Su ocupación, mediante asentamientos que no cuentan con las condiciones adecuadas de habitabilidad (viviendas con materiales y diseños no aptos para la vivienda, ausencia de servicios públicos, hacinamiento) ha generado la continua acumulación de riesgos en correlación con el incremento de daños y pérdidas por la ocurrencia de deslizamientos (ver Figura 46).
