POBLACIONES EVALUADAS.

1. TUMACO.

1.1. Cabecera municipal de Tumaco.

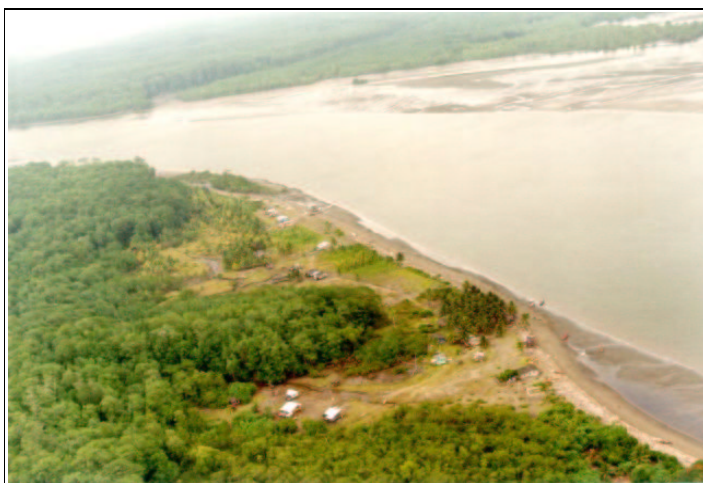
Está localizado en las coordenadas N 2° 15' 49" y W 78° 39' 05" en la Bocana Majagual. Tiene unas 27 viviendas en madera de dos pisos.

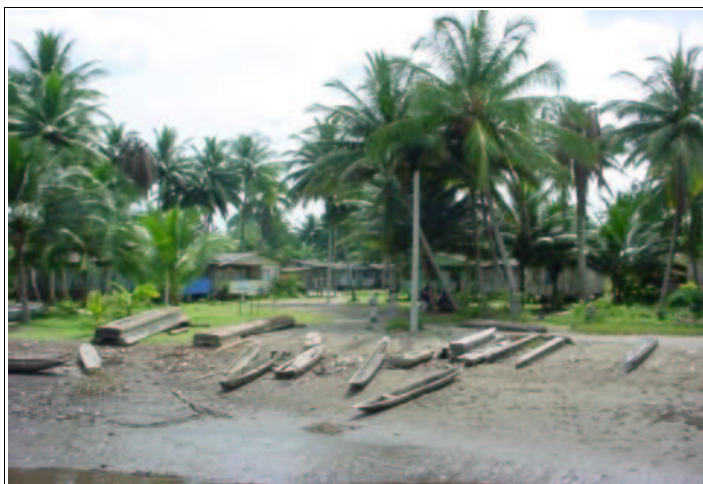
Vaquería Gran Colombia.

Es el producto de la reubicación de algunas personas de Bocagrande y otros sitios. Está ubicado en las coordenadas N 1° 47' 08" y W 78° 51' 05", al sur del corregimiento Bocagrande. Tiene unas 45 viviendas y cerca de 220 habitantes.

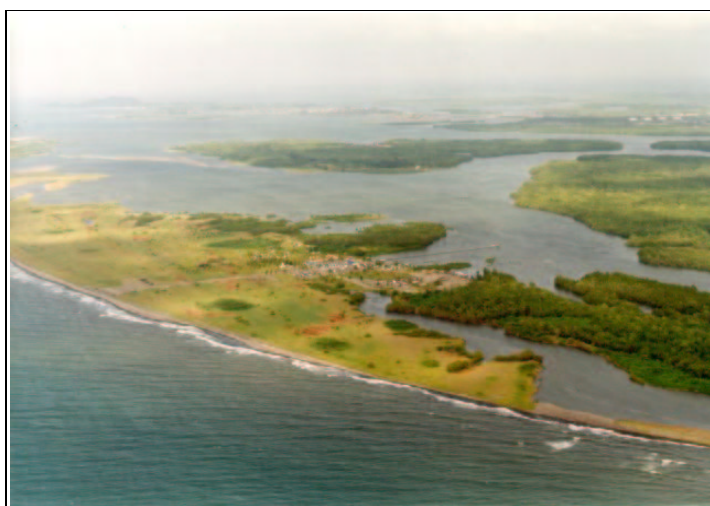
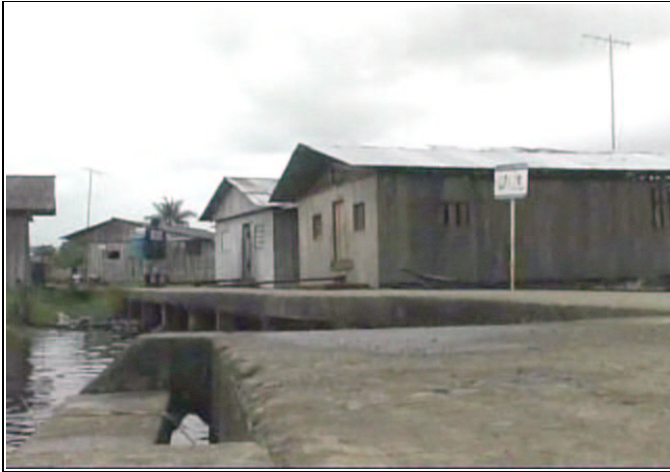
Bocagrande.

Está ubicado sobre una barra deforestada entre uno de los brazos del río Mira y el mar, en las coordenadas N 1° 49' 44" y W 78° 48' 07". Es uno de los sitios turísticos de Tumaco, en el que, actualmente, existen alrededor de 70 viviendas en madera de un piso. Su localización actual, entre la barra y el estero, es producto de relocalización por marejadas que lo afectaron en su

anterior emplazamiento en la misma barra frente al mar.

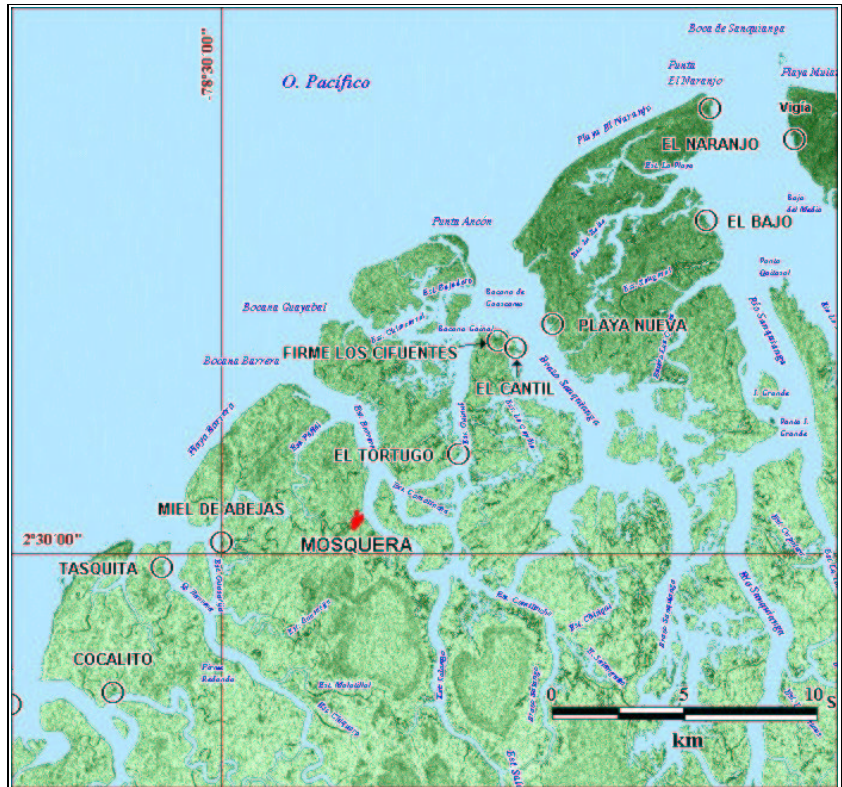
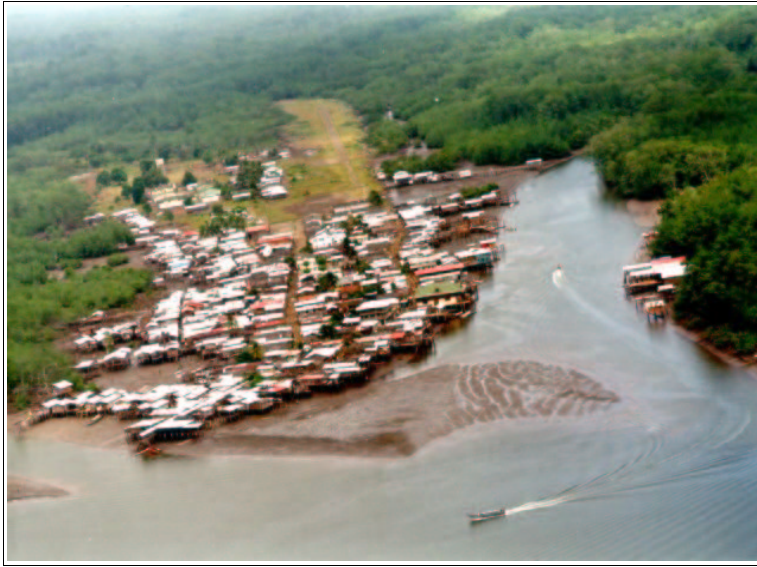
2.1. Cabecera municipal.

más de 3 610 habitantes y alrededor de 477 viviendas, de las cuales 413 son en madera de un piso en madera con techo de zinc, sobre pilotes altos de *mangle* o *amargo* sin diagonales de refuerzo.

El acceso principal es marítimo y la infraestructura vial y de transporte está conformada por vías amplias sin pavimentar asentadas sobre terrenos que han sido rellenados con material del sitio (en su mayoría arcillas y turbas), un muelle principal y una pista de aterrizaje (en reparación) de aproximadamente 500 m de longitud en pavimento flexible.

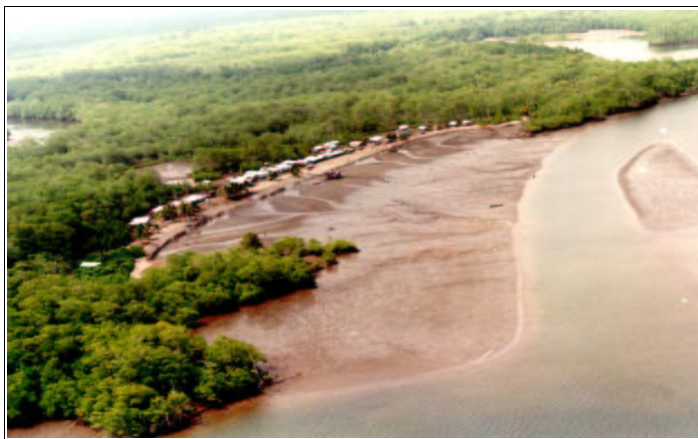
Miel de Abejas.

En la Bocana al sur de la Playa Barrena frente al Océano Pacífico en las coordenadas N 2° 30' 16" y W 78° 29' 05". Actualmente, tiene alrededor de 48 viviendas en madera, 46 de un piso y dos de dos pisos, dispuestas en forma lineal frente al mar.

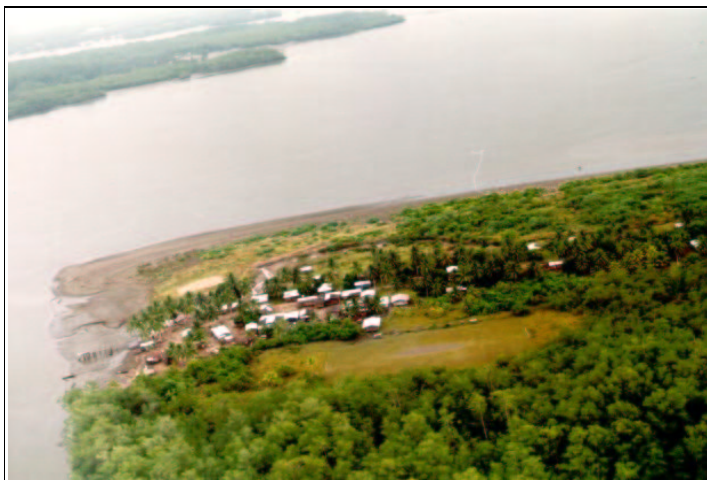
Playa Nueva.

En la Bocana Guascama cerca a la desembocadura del Brazo Sanquianga, en las coordenadas N 2° 34' 45" y W 78° 23' 01". Actualmente, tiene alrededor de 50 viviendas en madera de un piso con techos de madera y tejas en lámina de zinc, apoyadas sobre pilotes de *mangle* de

aproximadamente un metro de altura, sin diagonales de refuerzo. La principal actividad económica es la pesca y recolección de conchas. El abastecimiento de agua se hace por medio de la recolección de aguas lluvias y de pozos profundos, en época de verano. Para el suministro de energía cuenta con una planta, en el momento está fuera de servicio. La disposición de los residuos sólidos se hace directamente al mar. Tienes

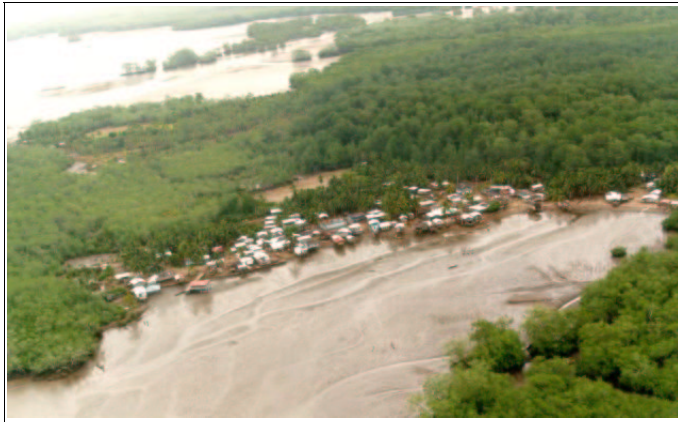
Firme Los Cifuentes.

Sobre el Brazo Sanquianga del río Patía en la Bocana de Guascama, en las coordenadas N 2° 34' 24" y W 78° 24' 02". Tiene unos 600 m de longitud a lo largo de la ribera del estero. Son cerca de 700 habitante en viviendas sobre pilotes en terrenos de bajamar. La actividad económica predominante es la pesca de camarón.

Durante el terremoto de 1979 los pilotes se hundieron, se presentaron muchos agrietamientos en la tierra y la población se inundó. Actualmente, la población se está desplazando hacia atrás del lugar actual, debido a la erosión e inundaciones generadas por marejadas. En la zona de acceso principal ubicada a lo largo de la playa se construyó un muro de contención en el intento de el impacto de las olas de tsunami y la erosión de la playa. Cuenta con Puesto de Salud, el Dispensario Sagrado Corazón de Jesús, oficina de control de vectores, dos escuelas y un muelle.

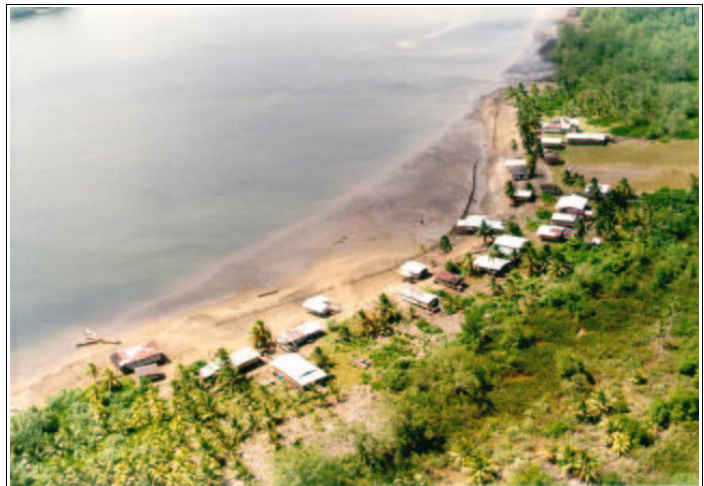
Tasquita.

Al sur de la Bocana Barrera, en las coordenadas N 2° 29' 45" y W 78° 31' 01". Tiene alrededor de 35 viviendas en madera de un piso.

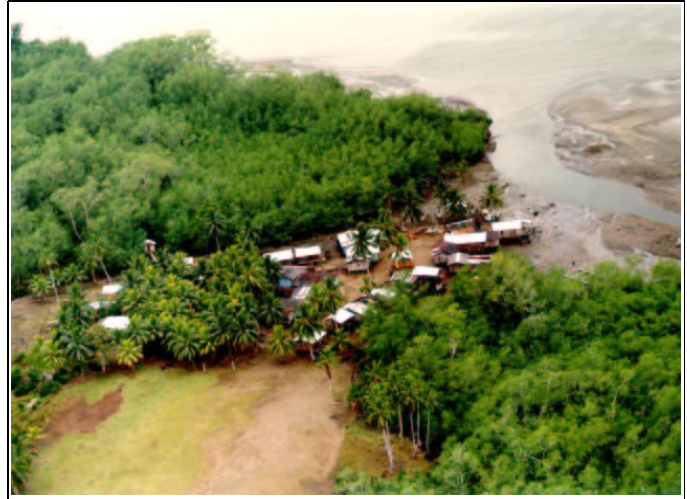
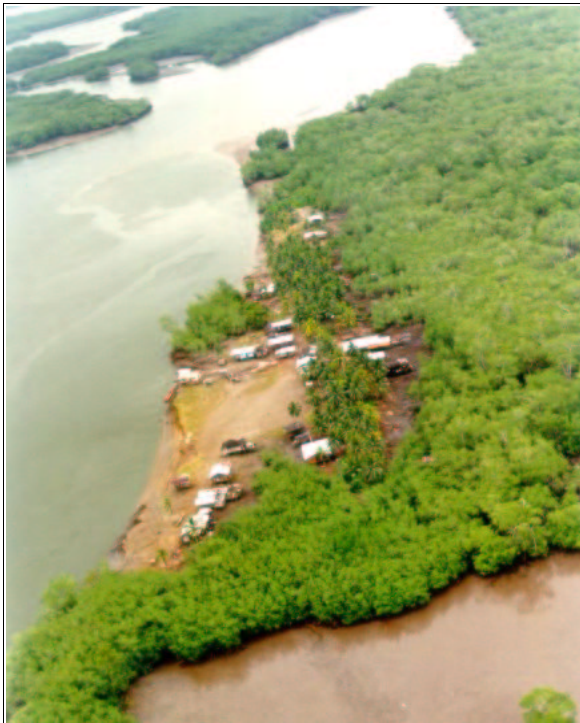
El Cantil.

Al sur de la Bocana de Guascama en las coordenadas N 2° 34' 16" y W 78° 23' 05". Son alrededor de 23 viviendas en madera de un piso apoyadas sobre pilotes y una escuela con unos 35. En periodos secos el agua se toma de un pozo y dispone de 15 tanques de 1 000 lt, ubicados al interior de una casa aguatera. Se dispone de una planta eléctrica 10 Kw.

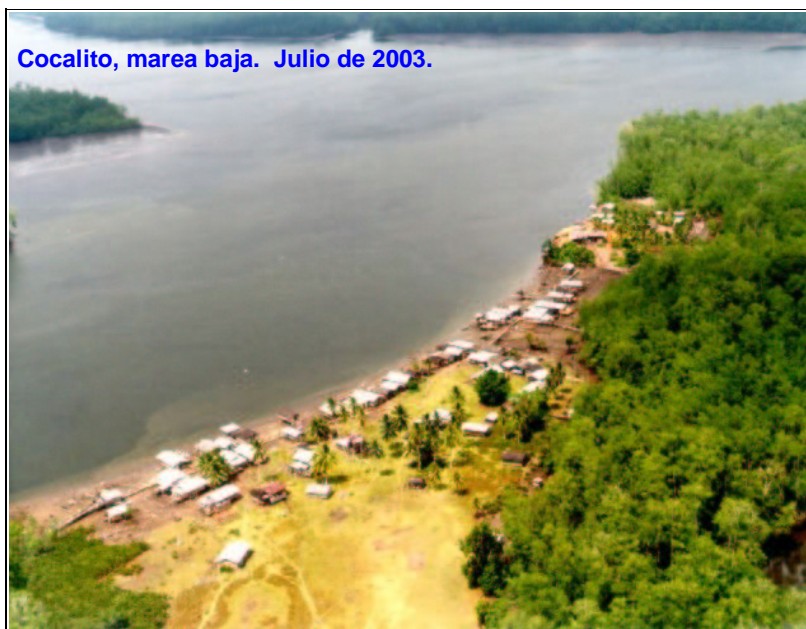
Cocalito.

Al interior de la Bocana de Pasacaballos cerca de un estero, en las coordenadas N 2° 27' 12" y W 78° 32' 01". Son alrededor de 66 viviendas en madera de un piso.

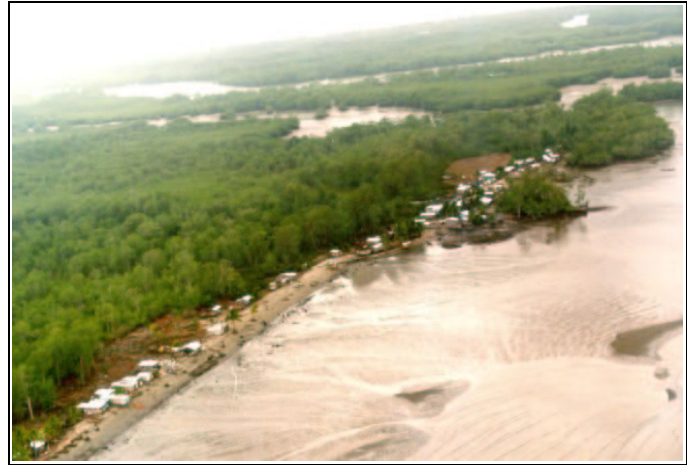
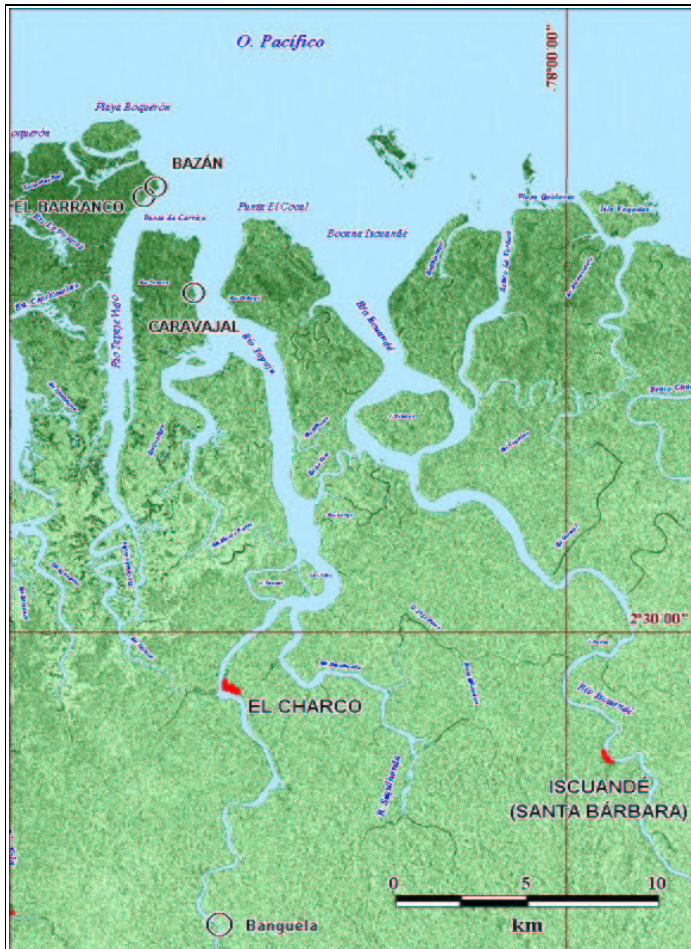
El Bajo.

En las coordenadas geográficas N 2° 36' 52" y W 78° 20' 05", sobre una franja de bancos de arena de aproximadamente 500 m de longitud y 100 m de ancho. Son unas 60 viviendas en madera de un piso apoyadas sobre pilotes de madera. El agua se obtiene mediante la recolección de aguas lluvias y de dos pozos profundos. Tiene una planta de generación. La principal actividad es la pesca.

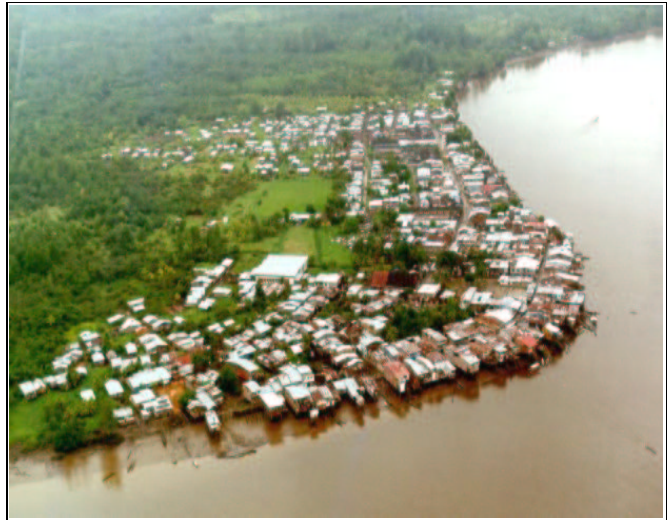
3.1. Cabecera municipal.

Localizada en las coordenadas geográficas N 2° 28' 52" y W 78° 06' 56", sobre la margen derecha del río Tapaje. Son comunes las inundaciones entre los meses de enero y octubre, debido a que está localizada sobre terrenos planos que desaguan muy lentamente junto a la ribera de los ríos, donde las lluvias son frecuentes y torrenciales. Las inundaciones son incrementadas por el desvío de brazos o desagües derivados del río principal, por intervenciones

antrópicas sobre la ciénaga, considerando que ésta es el medio que le permite al río mantener niveles bajos durante las temporadas invernales, o por la presencia de grandes cantidades de piedra y tierra en el lecho del río ocasionando que las aguas tengan menos lecho y en consecuencia suban de nivel y se desborden inundando las cercanías (Plan de Desarrollo Municipal de El Charco, 2002).

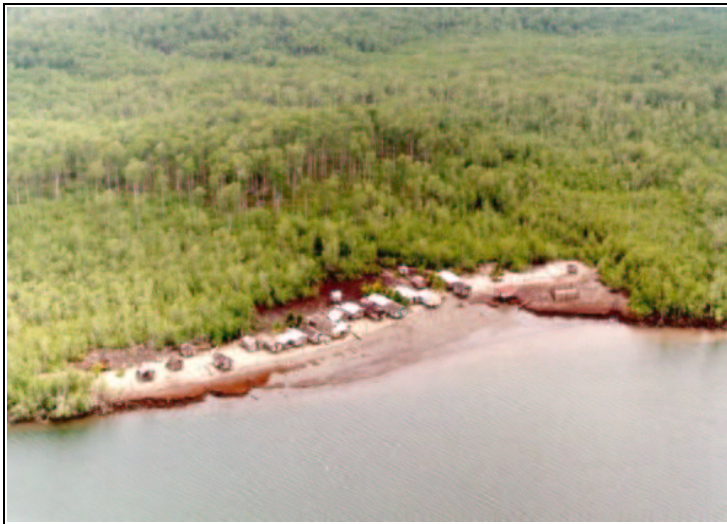
El Barranco.

Su verdadero nombre es Mutis Barranco y está localizada al occidente de la Punta del Carnizo, en las coordenadas geográficas N 2° 39' 33" y W 78° 08' 35", sobre terrenos de bajamar con topografía plana. Esta población se encuentra aproximadamente a 400 m de Bazán, sobre una franja franco arenosa de 180 m de longitud y 40 m de ancho, delimitada por el mar y por manglares. En la parte

posterior del asentamiento hay otro estero a una distancia aproximada de 150 m. De acuerdo con los habitantes El Barranco se conformó a raíz del desplazamiento de personas de Majagual después del terremoto de 1979. Las viviendas han tenido que desplazarse pues el mar las está erosionando.

viviendas están apoyadas sobre pilotes de mangle sin ningún tipo de amarre con cubiertas a dos aguas en teja de zinc. Las principales actividades comerciales y económicas son la explotación de concha y la pesca.

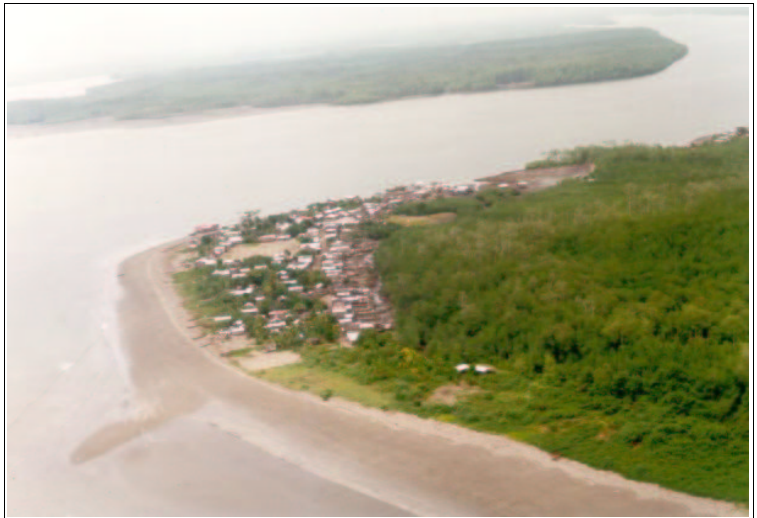
Bazán.

En las coordenadas N 2 39' 45" y W 78 08' 21" en la desembocadura del río Tapaje Viejo. Está asentada a lo largo de la Bahía Interna del Delta del río Tapaje, en una franja arenosa de aproximadamente 600 m de longitud y 80 m de ancho, protegida por una zona manglárlica ubicada al occidente. Tiene alrededor de 376 viviendas de las cuales 350 en madera de

un piso construidas sobre pilotes en *amargo* o *mangle*, sin diagonales de refuerzo. Predominan las cubiertas en teja de zinc a dos aguas.

Según testimonios durante el terremoto de 1979 la mayoría de las viviendas colapsaron debido a fallas en los pilotes por el fenómeno de licuación. La población ha aumentado seis veces con respecto a la que tenía en 1979 y que después de del terremoto empezaron a ocurrir inundaciones frecuentes debido. Cerca de Bazán se localiza Punta Reyes hoy en día una playa solitaria porque el poblado fue arrasado por el tsunami de 1979. En el Anexo 3 se encuentra una descripción de los sucesos del 12 de diciembre de 1979 y días siguientes.

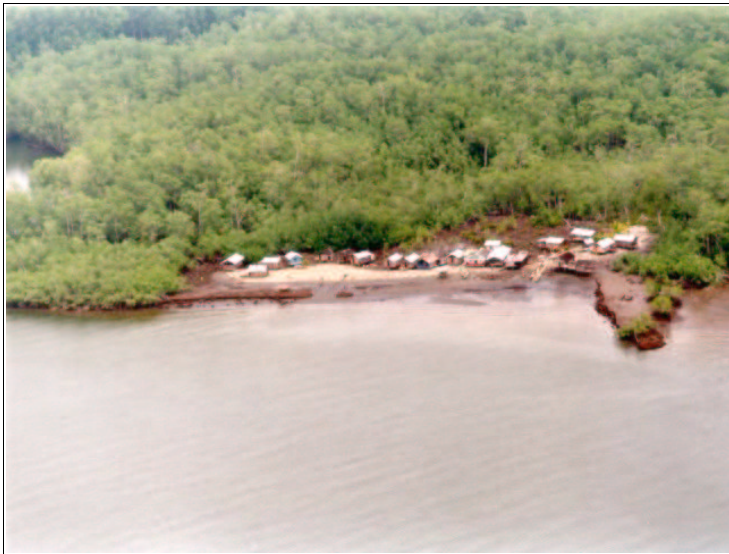
Caravajal.

Está en la desembocadura del río Tapaje, sobre un banco de arena de 150 m de longitud y 30 m de ancho, aproximadamente, en las coordenadas N 2 37' 27" y W 78 07' 34", a 10 minutos en lancha desde Bazán. Se conformó después del terremoto de 1979. Las personas vivían en las islas de Rosales, de donde tuvieron que desplazarse debido a la existencia de una gran cantidad de plagas (jejenes, mosquitos, entre otros).

Tiene unos 180 habitantes, dos escuelas y mas de 46 viviendas, de las cuales 25 son casas palafíticas en madera de un piso y 21 de dos pisos, sin elementos de amarre o refuerzo. La población se inunda totalmente en marea alta y, en ocasiones, fuertes vientos han ocasionado el levantamiento del techo de los techos.

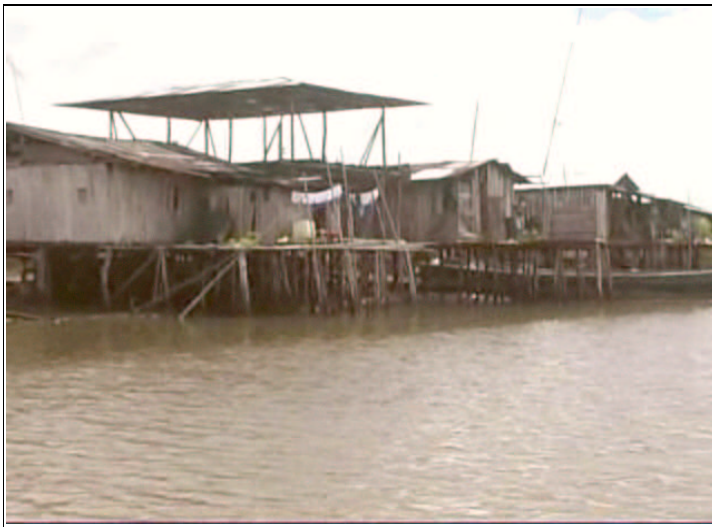
Calabazal.

En el Estuario Secadero del río Satinga, sobre terrenos franco arcillosos con turbas orgánicas, en las coordenadas geográficas N 2° 26' 56" y W 78° 15' 04". Sobre la margen del estuario, se encuentran talanqueras y empalizadas, construidas como medidas de protección frente a la erosión ocasionada por el río. Como consecuencia del sismo de 1979, la mayoría de las viviendas colapsaron

por hundimiento de pilotes e inclinación de las estructuras; la orilla del río se agrietó y desde esa época, se presentan inundaciones mareales en poblaciones que antes no se inundaban.

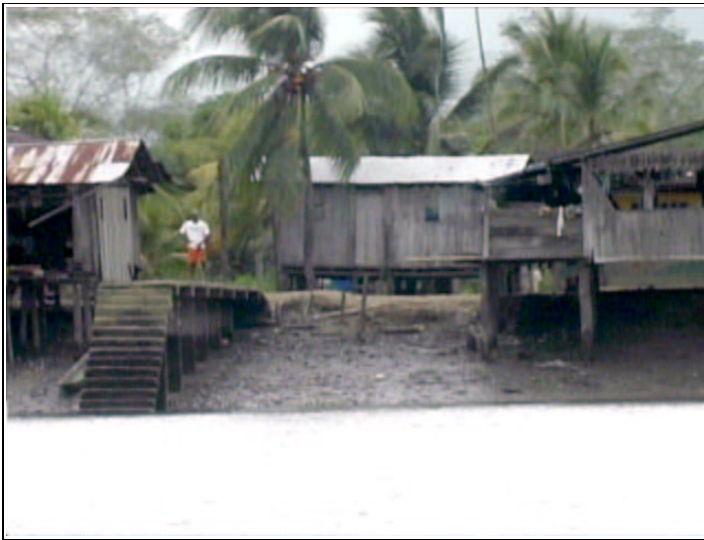
Sapotal.

En la ribera del río Satiga, en las coordenadas geográficas N 2° 27' 03" y W 78° 15' 05", inundable en época de lluvias y está siendo erosionada por el río. Tiene alrededor de 60 viviendas palafíticas en madera de un piso y una escuela construida en mampostería de ladrillo con losa de concreto simple, cuyas columnas no están amarradas ni en la base ni en los capiteles.

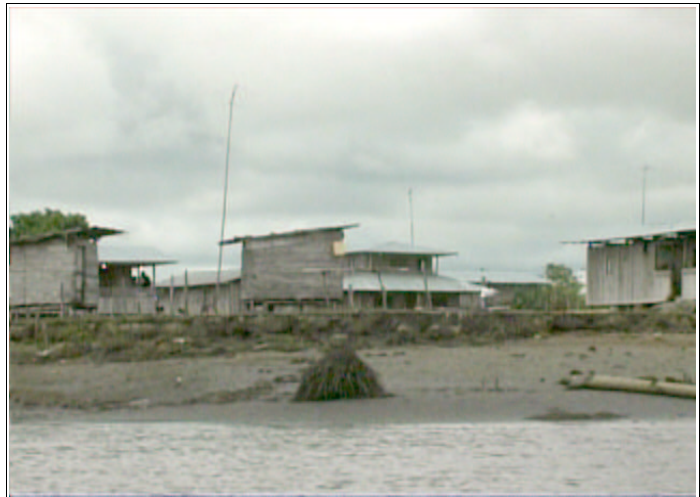
El Pueblito.

Frente a la Isla La Victoria sobre la margen derecha del río La Tola, se localiza en las coordenadas N 2° 32' 19" y W 78° 15' 04". La población se ha desplazado paulatinamente hacia el interior en los últimos años, hacia el interior debido a erosión por el mar. Son 35 viviendas en madera apoyadas sobre pilotes, 30 de un piso y cinco de dos pisos. Tiene una

escuela construida en concreto con mampostería de ladrillo y un muelle en madera de 60 m de longitud. El agua se obtiene de casas aguateras, pozos y del río Satinga. La energía eléctrica es generada una planta diesel de 40 Kw que estaba averiada..

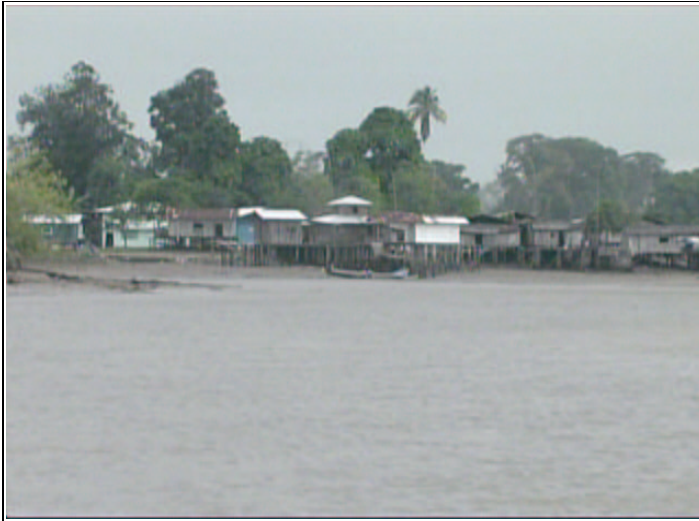
El Carmen.

En el encuentro del Estuario Bajadero y el río La Tola, en las coordenadas N 2° 31' 44" y W 78° 16' 01". Hubo hundimientos de los pilotes de todas las edificaciones y agrietamientos en el suelo durante el terremoto de 1979, después del cual empezó a ser inundada en marea alta. Tiene más de 310 habitantes, una escuela donde estudian 100 personas, un muelle de 80 m de longitud y alrededor de 60 viviendas en madera

de un piso sobre pilotes con techos de zinc. El agua se obtiene de forma similar que en El Pueblito. La energía eléctrica proviene de una planta de 25Kw (está fuera de servicio). Cuenta con servicio de telefonía de COMPARTEL.

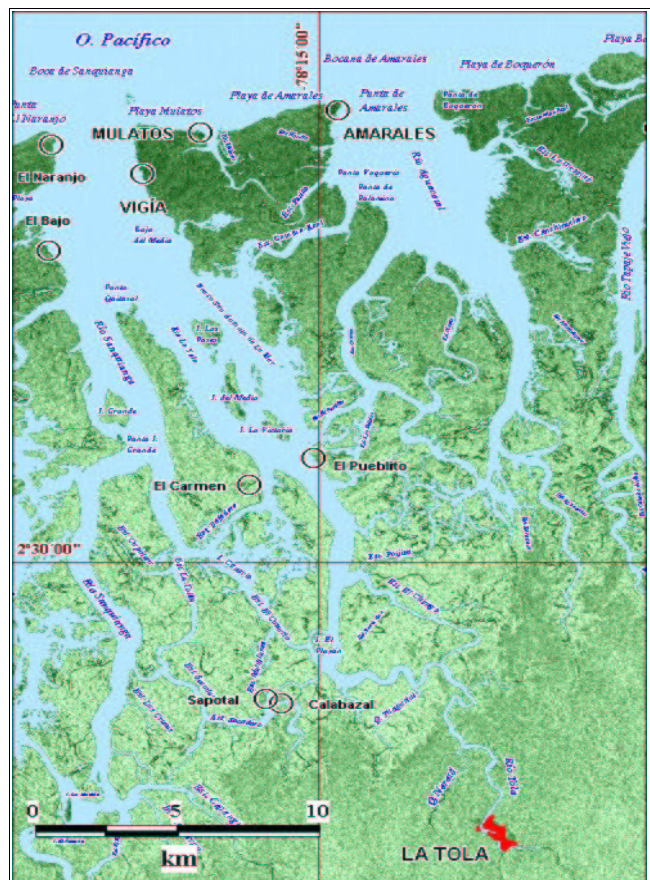
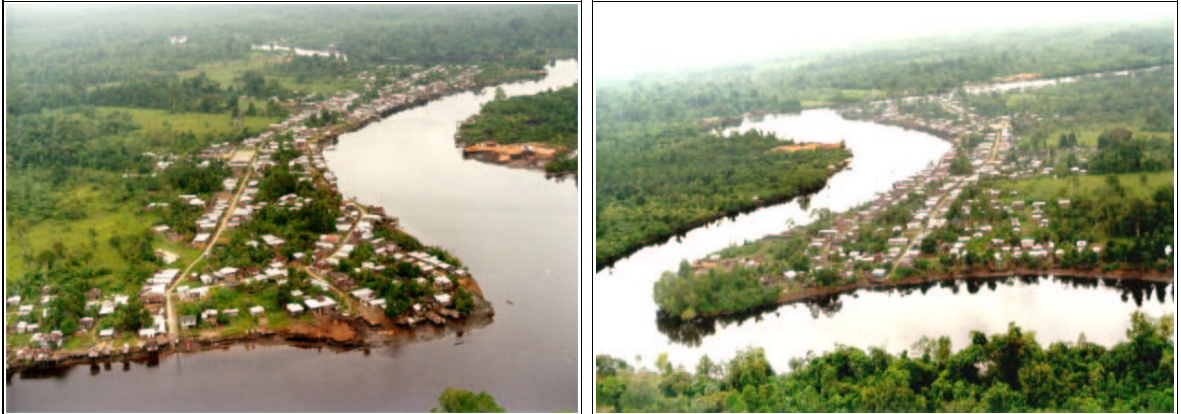
Cabecera del Municipio La Tola. Julio, 2003.

También conocida como Sofonías Yacup, la cabecera está ubicada en la margen derecha del río La Tola. Es una población alineada a lo largo del río, con procesos de erosión de orillas en la parte alta (aguas arriba) y sectores sobre playas y rellenos de aserrín en la parte de aguas abajo. Por reconocimiento aéreo se observó que dispone de áreas de potencial expansión en terrenos más alejados de las orillas del río.

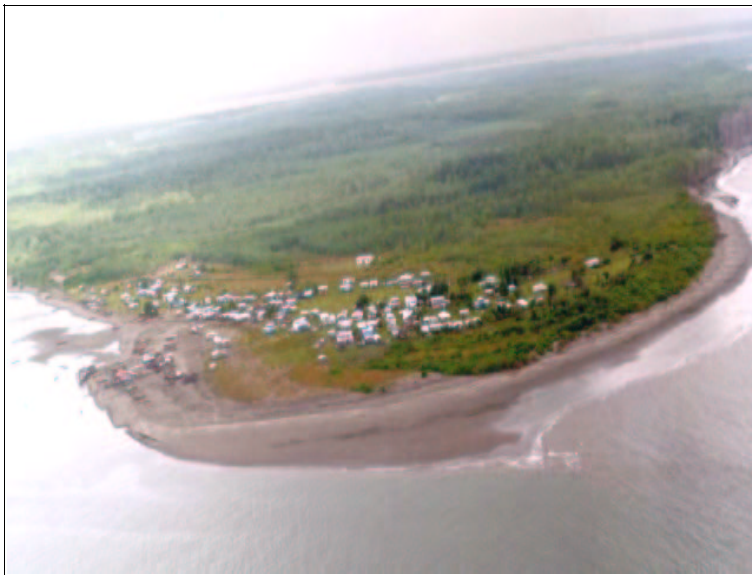
Amarales.

Se localiza en la Punta y Bocana de Amarales en las coordenadas N 2° 39' 56" y W 78° 14' 03". En los últimos diez años el crecimiento poblacional ha sido acelerado. Es inundado en las épocas de lluvia y durante mareas altas, se inunda. Según testimonios durante el sismo de 1979 todas las viviendas palafíticas se hundieron hasta el nivel del terreno natural, en algunos lugares salieron chorros

de arena y se percibió un olor a *azufre* muy fuerte el resto de viviendas se inclinaron o colpsaron.

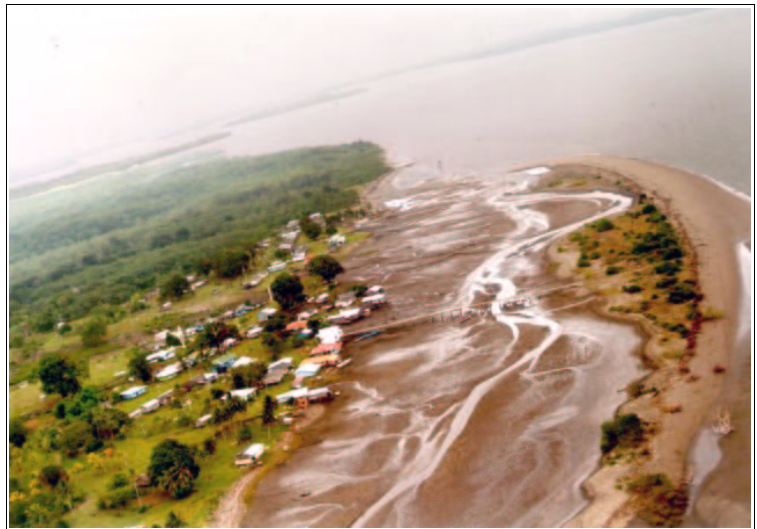
Vigía.

Se localiza en las coordenadas N 2° 38' 33" y W 78° 18' 01", en la Boca del Sanquianga, sobre una franja longitudinal de 500 m de longitud y 100 m de ancho. Está parcialmente protegida por una barra de arena sin vegetación. Desde 1979 muchos pobladores se desplazaron hacia el interior en parte por los hundimientos (subsistencia) y la erosión de la playa subsecuente. Durante el

terremoto de 1979 las grietas del suelo tenían hasta 1,5 m de ancho. Aunque este corregimiento fue afectado por el tsunami las pérdidas humanas y económicas no fueron considerables.

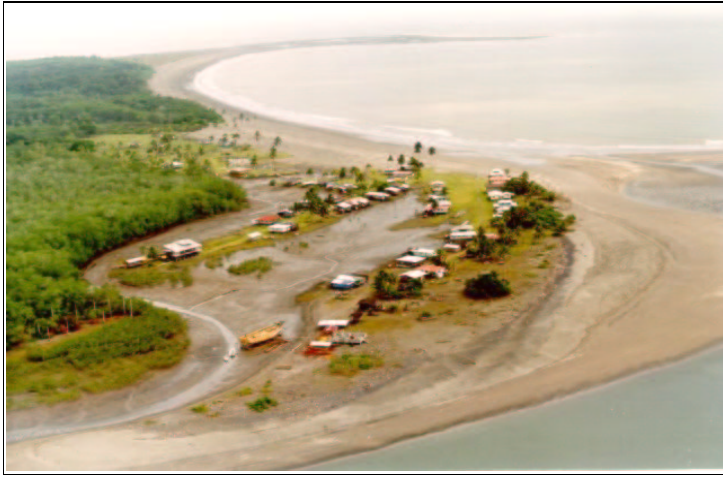
Mulatos.

Se localiza entre Vigía y Amarales, sobre la margen izquierda del Estuario Mulatos, en las coordenadas N 2° 39' 26" y W 78° 17' 01", frente al Océano Pacífico. Se caracteriza por tener playas de arenas y estar dividida en dos franjas: una de 600 m de longitud y 80 m de ancho ubicada frente al mar y la otra localizada al interior del estero. Según el testimonio del

señor Leonardo Arroyo, habitante del corregimiento, el terremoto de 1979 ocasionó la pérdida de vegetación, el hundimiento de los pilotes y el agrietamiento del suelo.

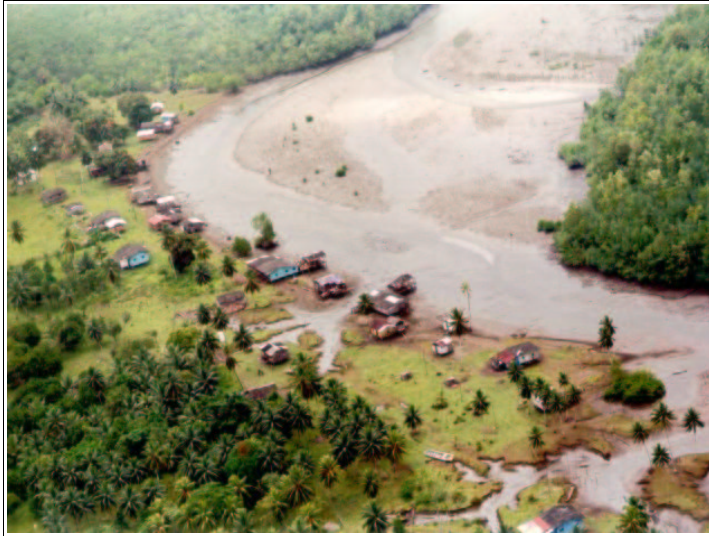
Bajo San Ignacio.

Al sur de la Bocana Majagual en las coordenadas N 2° 14' 14" y W 78° 41' 00", cerca de un estero que desemboca en el Océano Pacífico. Se encuentra sobre un estero parcialmente protegido por una barra de playa con vegetación a la orilla del estero y se observa un talud de aproximadamente 60 cm de altura.

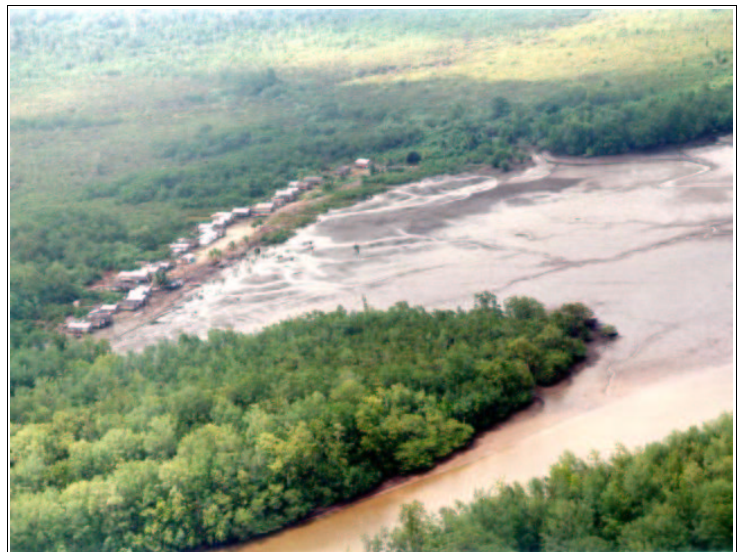
Hojas Blancas.

En la bocana de Hojas Blancas, en las coordenadas N 2 07' 32" y W 78 40' 01". Por su ubicación se inunda en marea alta. Tiene una escuela de muros en ladrillo y unas 35 viviendas en madera, de un piso, construidas sobre pilotes.

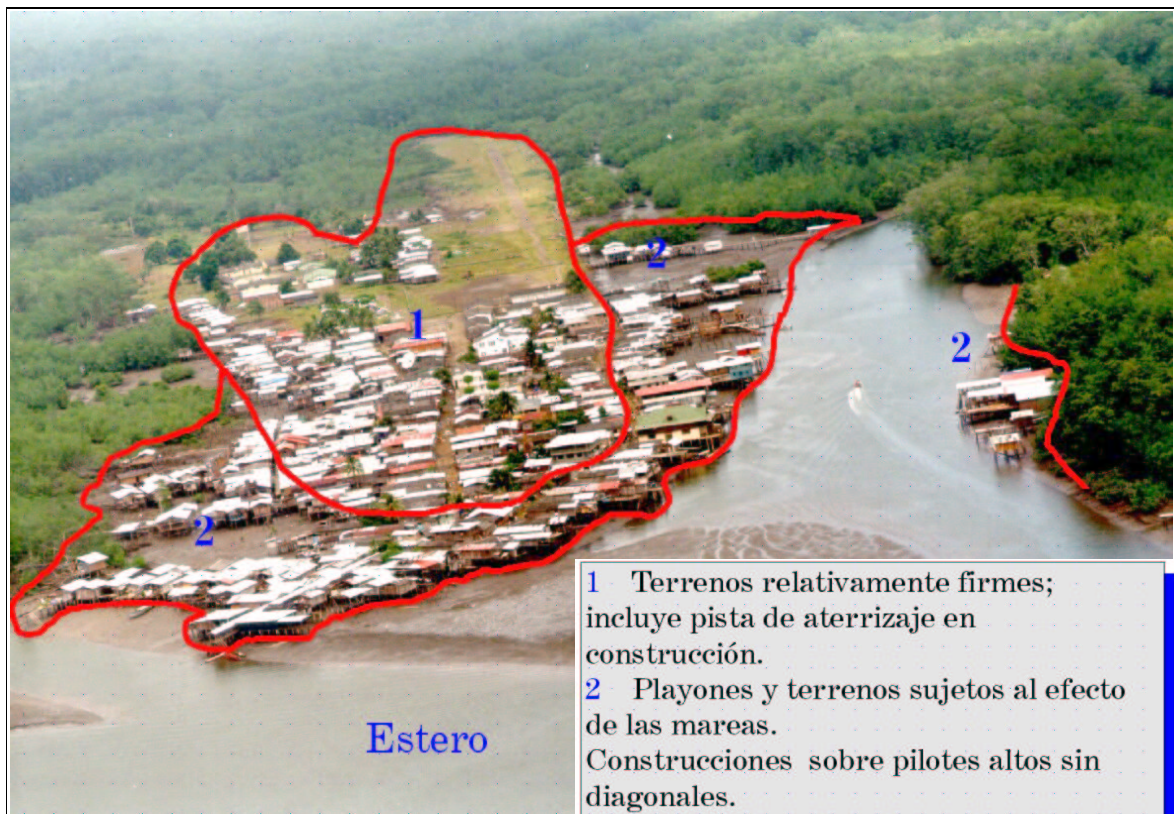
7.1. MOSQUERA.

Por su localización sobre terrenos recientes en esteros y bocanas, Mosquera y sus corregimientos tienen alta amenaza y/o exposición a vibraciones sísmicas, licuación de suelos e impacto por tsunami e inundación.
