Figura 12.1 Riosucio: área urbana

Composición e interpretación a partir de imágenes de radar Inera (1992). OSSO para PNUD-DNPAD. Cali, Octubre de 1997.

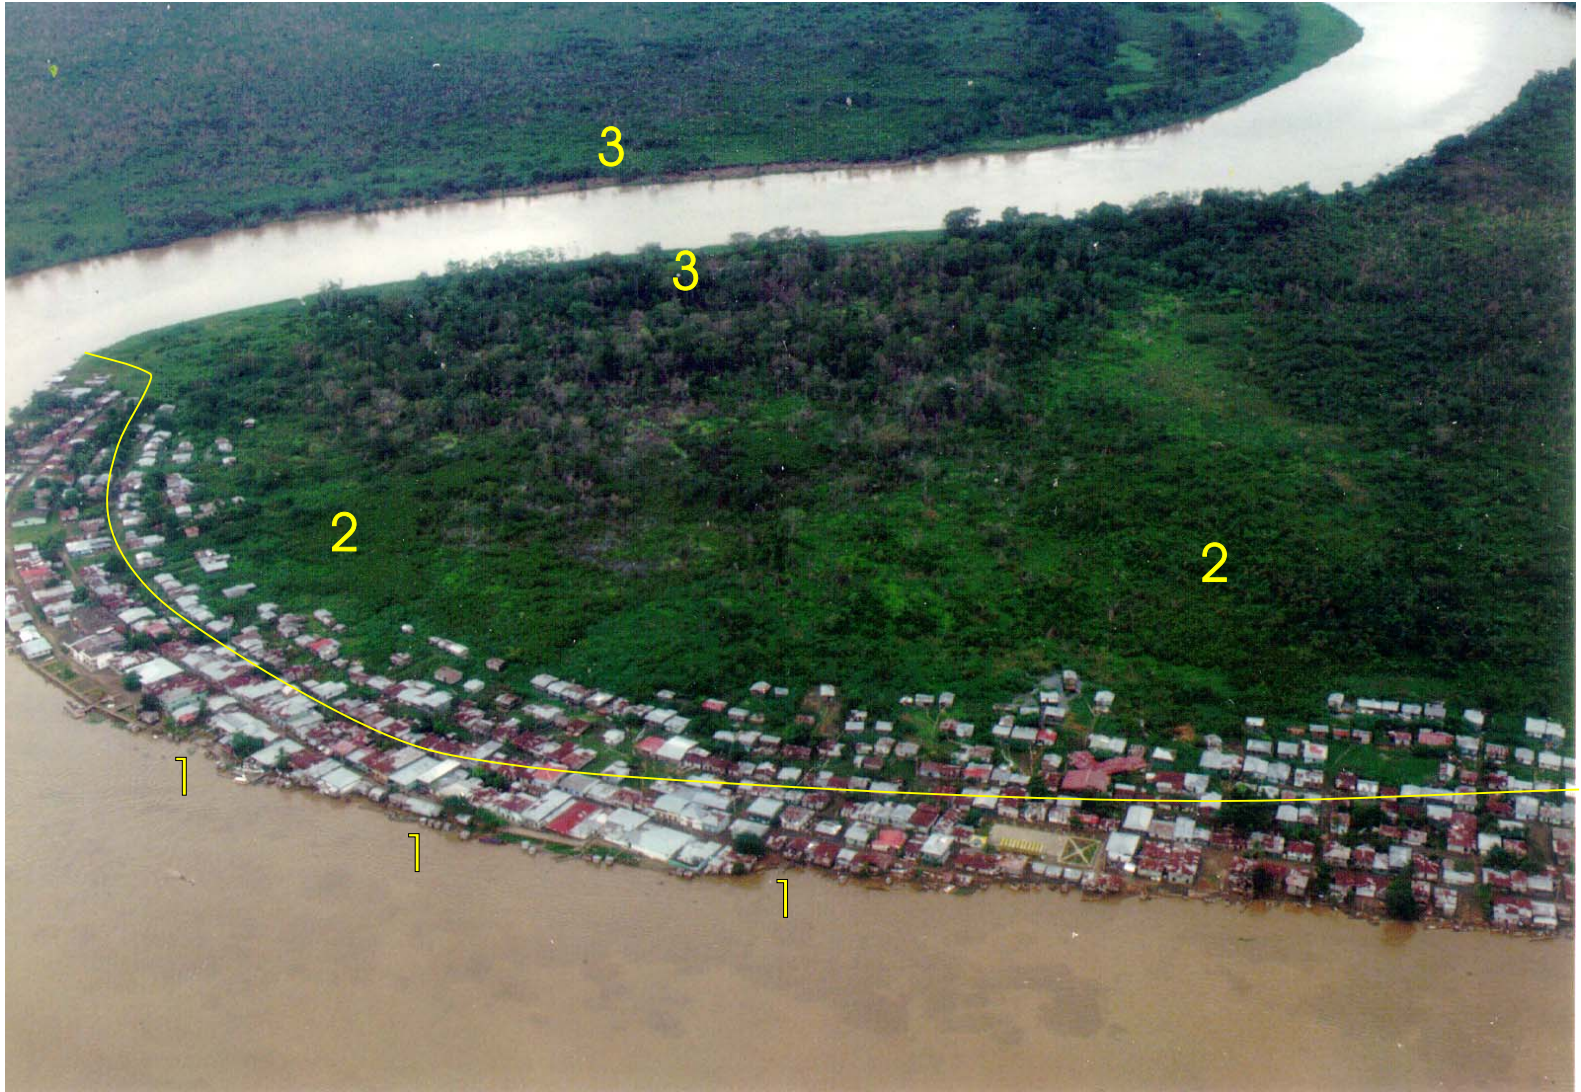
Figura 12.2 Panorámica de Riosucio

1. Orillas pobladas con procesos de erosión fluvial activa. 2. Depresión pantanosa con vegetación hidrófila. 3. Diques bajos con vegetación hidrófila y bosque permanentemente inundado. La línea punteada señala el ancho máximo del dique inundable durante periodos de aguas altas

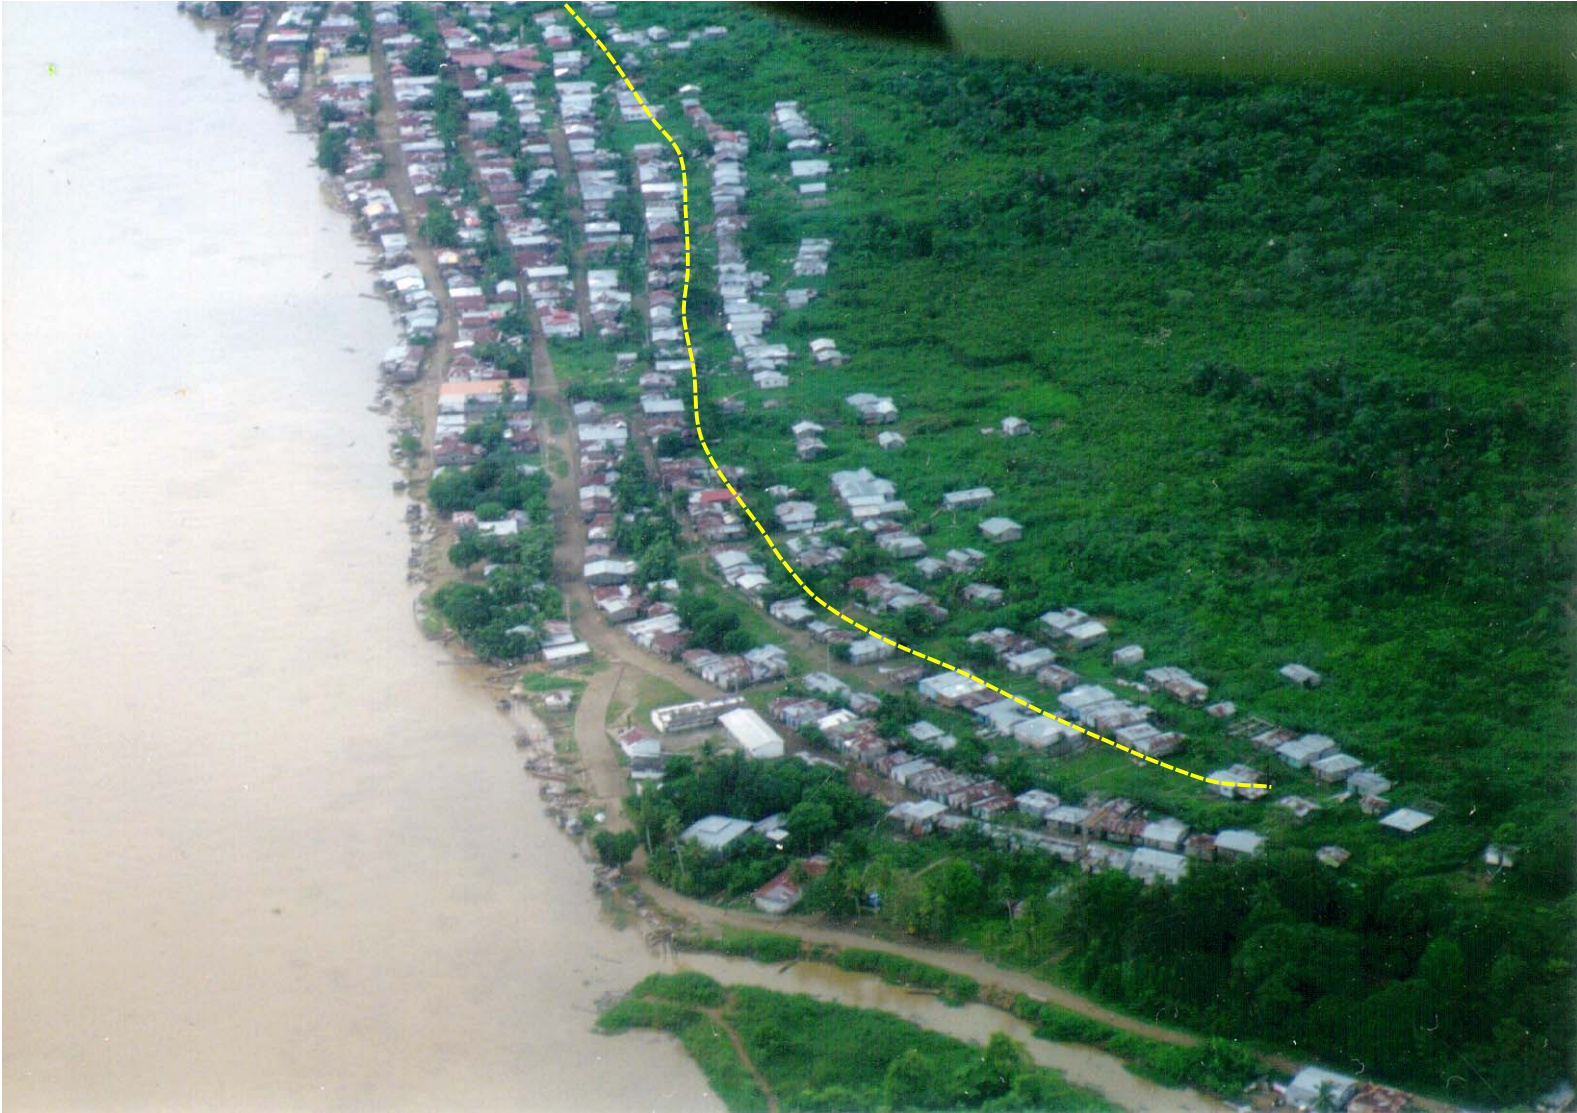
Figura 12.3 Vista parcial de Riosucio

La línea punteada señala el límite entre el dique aluvial de Riosucio y la depresión cenagosa, con viviendas en pilotes.

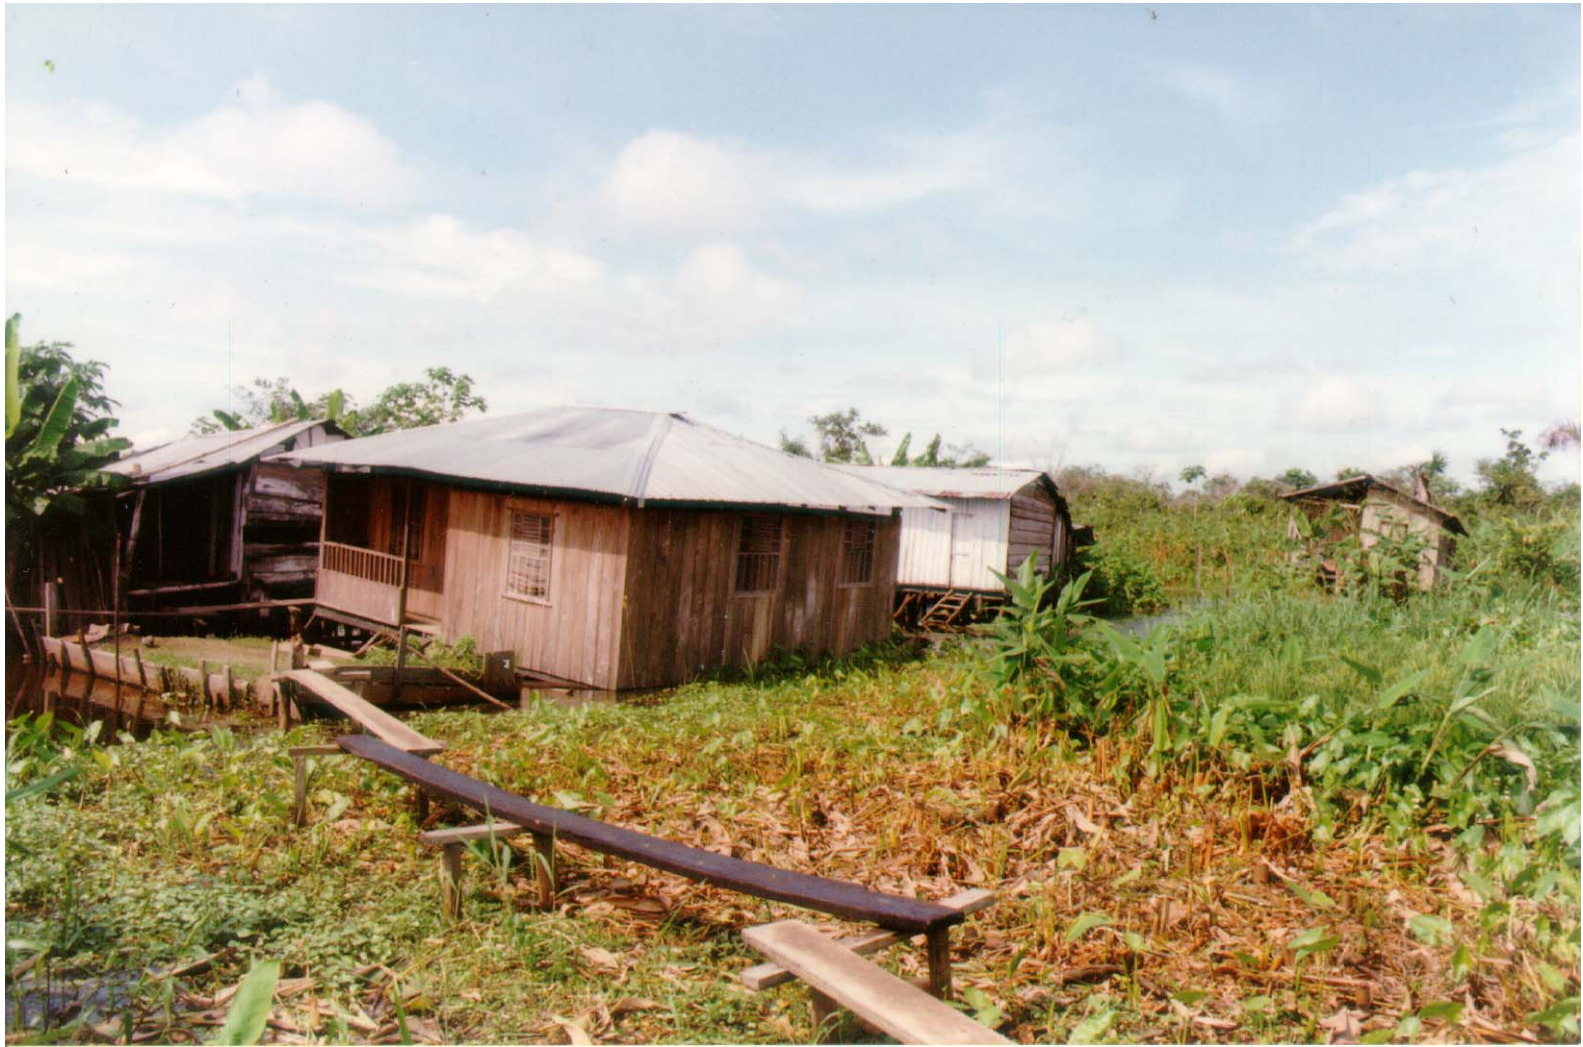
Figura 12.4 Detalle de usos del suelo y efectos de sismos, Riosucio

Viviendas y accesos sobre pilotes en la parte posterior del dique de Riosucio, sobre zona de depresión permanentemente inundada con vegetación hidrófila. Viviendas colapsadas en Riosucio (octubre, 1992)

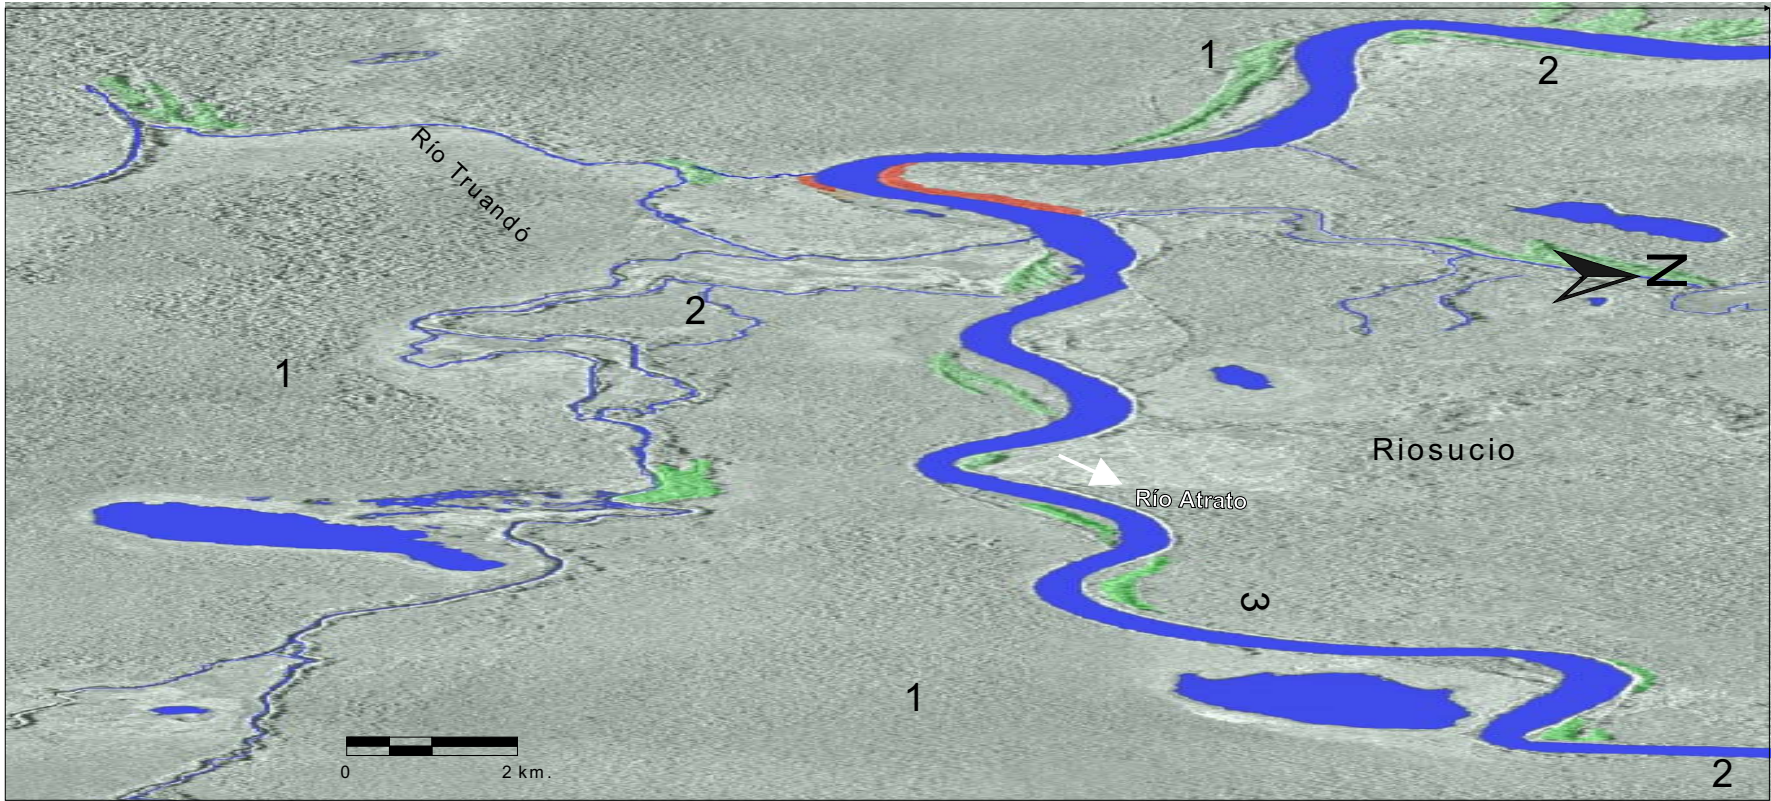
Figura 12.15 Región de Riosucio.

1. Planicie aluvial central del Atrato, áreas pantanosas de fondo profundo con panganales en la margen izquierda del río Truando. 2. Diques vegetados permanentemente inundados con suelos predominantemente orgánicos, no aptos para la agricultura. 3. Antiguo curso del río Sucio. Nótese la ausencia de terrenos aptos para nuevos asentamientos humanos.

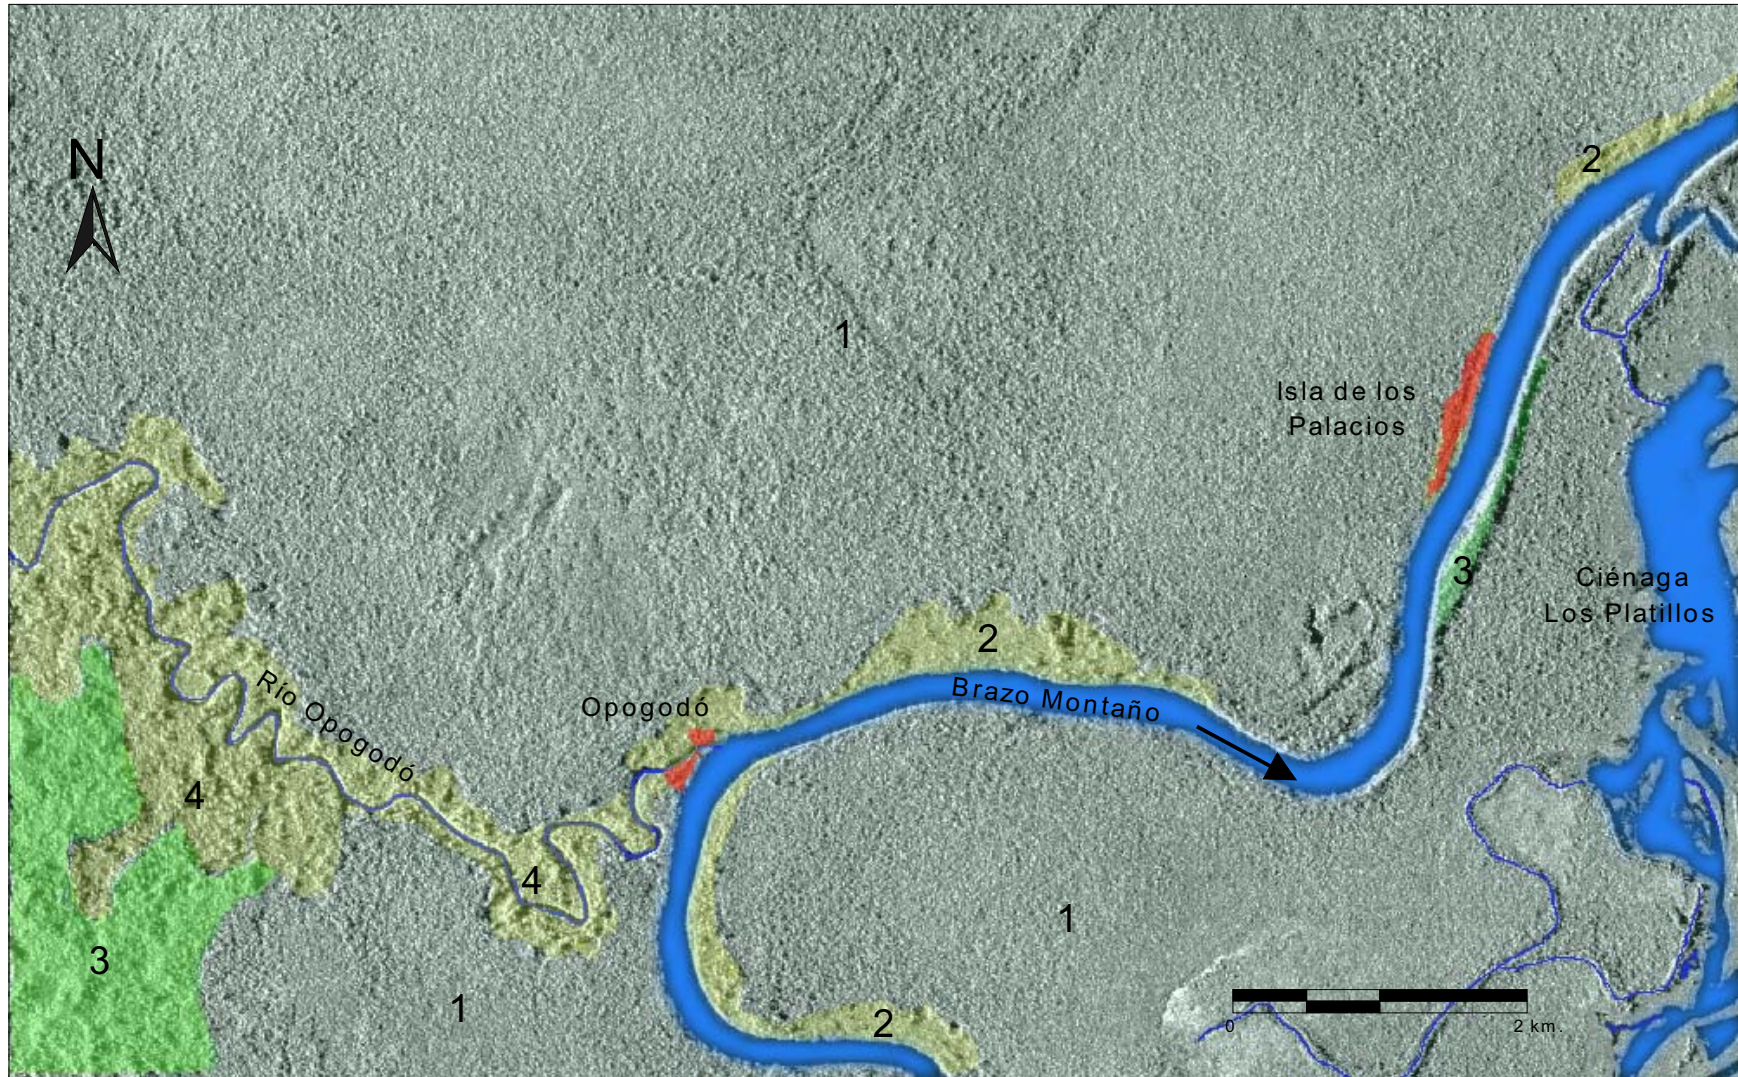
Figura 12.25 Brazo Montaña, Opogodó e Isla de los Palacios.

1. Depresión aluvial 2. Diques aluviales deforestados con cultivos. 3. Dique aluvial vegetado. 4. Áreas de explotación forestal y agrícola del río Opogodó, sobre terrenos bajos inundables y sobre relieve ondulado de pequeñas colinas. 5. Área boscosa sobre colinas.
