4. EL CONTEXTO DEL BARRIO SAN ANTONIO

4.1 GENERALIDADES

San Antonio, es uno de los barrios más antiguos y tradicionales de la ciudad de Cali. En el se conservan diversas manifestaciones arquitectónicas de carácter histórico - patrimonial, además, es uno de los pocos que presenta vestigios de la arquitectura de tradición colonial y estilo republicano, representados, respectivamente, en su capilla construida en 1747 y una muestra importante de viviendas republicanas de finales del siglo XIX y comienzos del XX, construidas en adobe y teja de barro, de incalculable valor arquitectónico, histórico y documental (*Quintero & Barandica, 1984*). No obstante, siendo un barrio de tanto valor, no ha escapado a los procesos de deterioro que sufren los centros históricos y muchas de sus viviendas han sido transformadas, lo cual, en parte ha ocasionado su deterioro urbanístico.

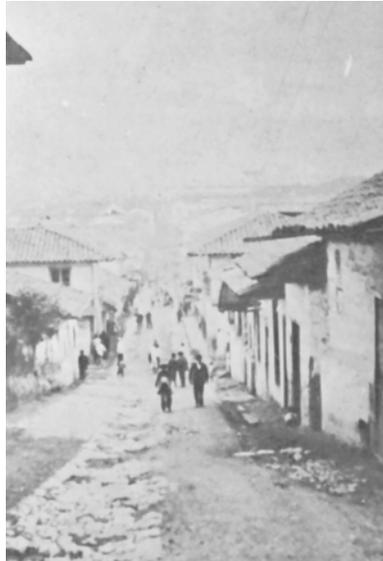
Figura 73. Calle de San Antonio a finales del siglo. En el centro de la calle se observa el drenaje de aguas negras y lluvias XIX.

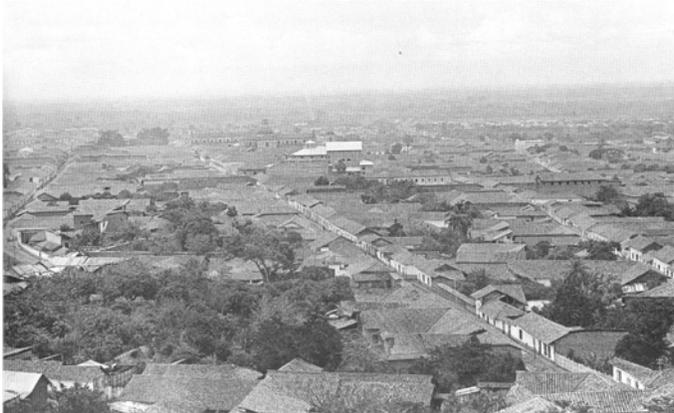
Panorámica de San Antonio, 1920 a 1930. El barrio estaba conformado por un porcentaje alto de edificaciones de un piso, con cubierta en teja de barro. Tomado de *Lenis (1989)*.

Figura 81. Panorámica del barrio San Antonio tomada entre 1920 y 1930

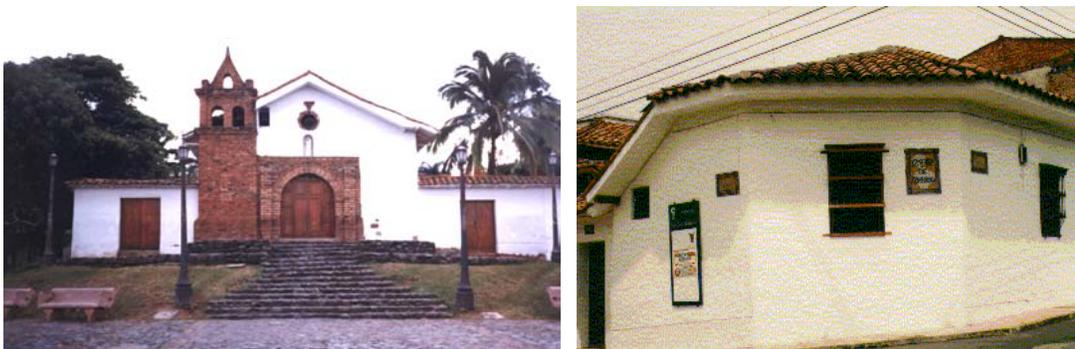
Figura 93. Capilla de San Antonio construcción colonial (1747) y Cámara de Comercio de Cali sede San Antonio.

Arquitectura del Siglo XV al Siglo XVIII; es el resultado de la influencia de la colonización española, basada en las Leyes de Indias, en lo que es determinante el trazado reticular, la arquitectura religiosa, militar y la vivienda. Se destaca la Capilla localizada en la Colina (250 años) y las viviendas que conservan rasgos de esta arquitectura.

Características de las edificaciones. Altura de un piso, muros en bahareque ó adobe, cubierta en teja de barro, algunas en zinc, la fachada presenta de uno a dos vanos, puertas y ventana en madera, presencia de aleros hacia la vía, en algunos casos se observan vigas en los aleros, los muros son pintados con cal, los colores de puertas y ventanas son primarios. Generalmente conservan un patio solar posterior.

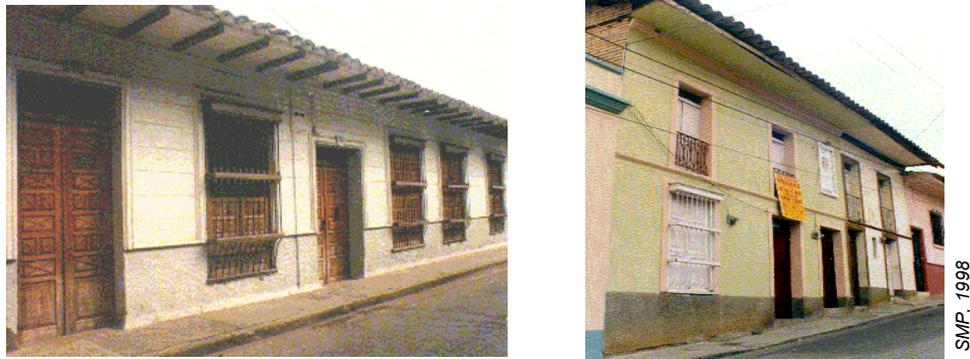
Figura 94. Edificaciones estilo republicano

Características de las edificaciones. Altura por lo general de un piso (4 m a 6 m), muros en adobe hasta de ochenta centímetros y un metro de espesor; aparecen ritmos de ventanas y puertas en fachadas, las dimensiones de las ventanas y puertas varían hasta los 3 m; aparecen rejas y elementos decorativos en vanos; se encuentran elementos decorativos y materiales arcillosos en fachadas, al interior está dispuesto un amplio patio central, acompañado de plantas, fuentes y corredores, donde aparecen barandas, pilares y balaustres en madera, combinados con elementos metálicos y basamentos para los pilares. La cubierta es en teja de barro, el tamaño de la teja es mayor, se encuentran tejas hasta de 50 cm.

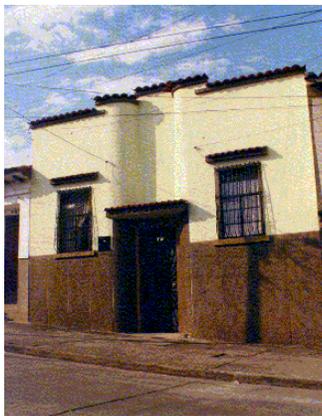
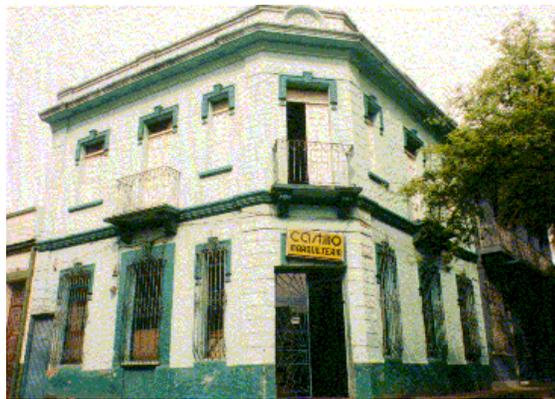
Figura 95. Edificaciones de estilo ecléctico.

Características de las viviendas. Altura de dos pisos, muros en ladrillo, cubierta en teja de barro, se suprime el alero; aparecen formas y elementos decorativos como cornisas y vanos con formas geométricas; carpintería metálica en puertas y ventanas; se eliminan los patios estilo republicano, corredores y pilares; en fachada aparecen enchapes, texturas, colores fuertes, marquesinas, los zócalos se tratan con texturas. No existen ritmos, ni composiciones simétricas en fachada.

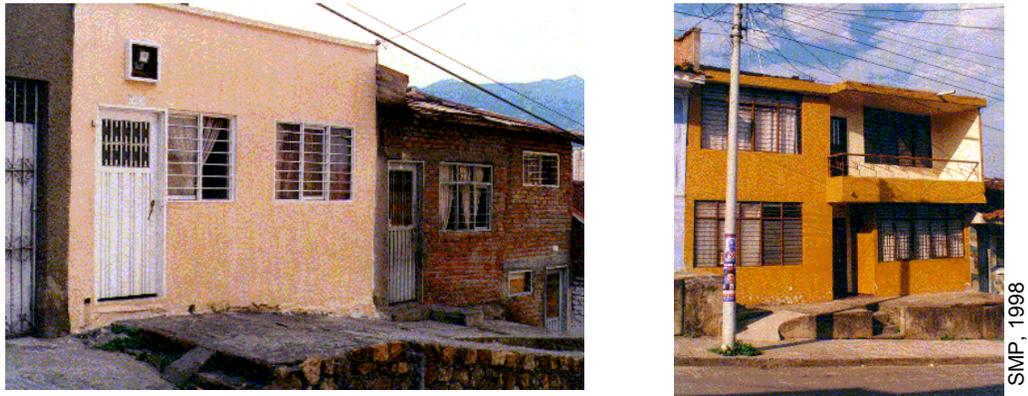
Figura 96. Edificaciones de estilo moderno- popular.

Características de las edificaciones. La altura varía de uno , hasta más de cuatro pisos. Los materiales en que están construidas son el ladrillo, hormigón y estructuras metálicas; los acabados en yeso, cemento, arcillas y sintéticos; hay diversidad de enchapes, aparecen terrazas, retrocesos, voladizos, los balcones son de mayor tamaño; los vanos en ventanas también son mayores; generalmente se suprimen los aleros; además de utilizar la teja de barro, como material para la cubierta se utilizan otros como el asbesto-cemento, acrílicos, sintéticos, plásticos y losas de hormigón.

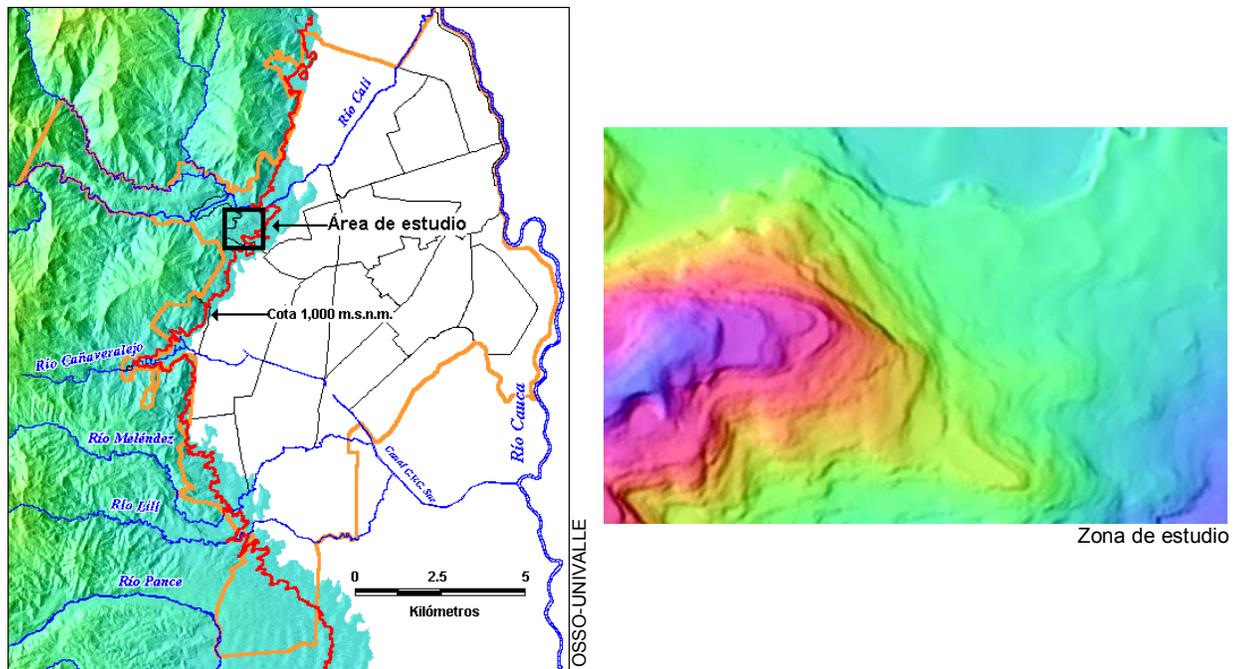
Figura 98. Mapa hipsométricos de Cali y el barrio.

El barrio está asentado sobre una zona de transición entre las pendientes altas de la Cordillera Occidental y las pendientes más bajas de la zona de piedemonte y Valle del Río Cauca. Al interior se pueden encontrar pendientes bajas (entre la carrera 4 y 6 y entre la calle 5 y 3 aproximadamente), intermedias y altas (zona de la colina de San Antonio y áreas adyacentes, zona del Empedrado y los límites con el barrio San Cayetano) que caracterizan la topografía del sector.

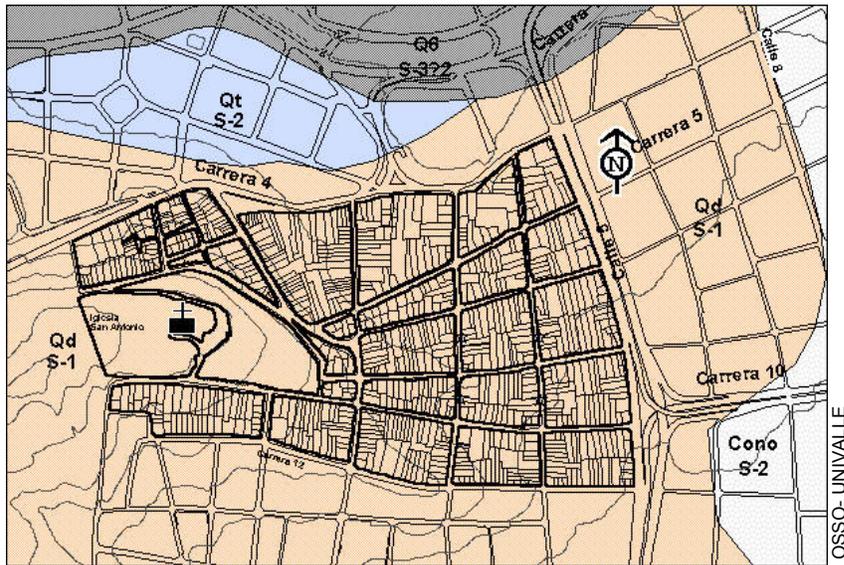
Figura 100. Geología y coeficiente de sitio de la zona de estudio.

Según el mapa de unidades geológicas del “Plan para la mitigación de riesgos en Cali” la zona de estudio está asentada sobre terrenos diabásicos de la Cordillera Occidental, suprayacidos por depósitos torrenciales antiguos (Qd) de estratos de gravas y arenas, con intercalaciones de capas de cenizas volcánicas.

De acuerdo con las exploraciones geotécnicas realizadas en la Planta de Tratamiento río Cali, parte alta (Parra, 1999), se puede decir que las características del subsuelo son relativamente buenas en lo referente a la consistencia del terreno con valores de SPT (Ensayo de Penetración Estándar) que varían entre 30 y 50 golpes, a profundidad mayor de 3 m, al

igual que la capacidad portante que supera los 2 kg/cm^2 a partir de un metro, aproximadamente, valor que aumenta con la profundidad.

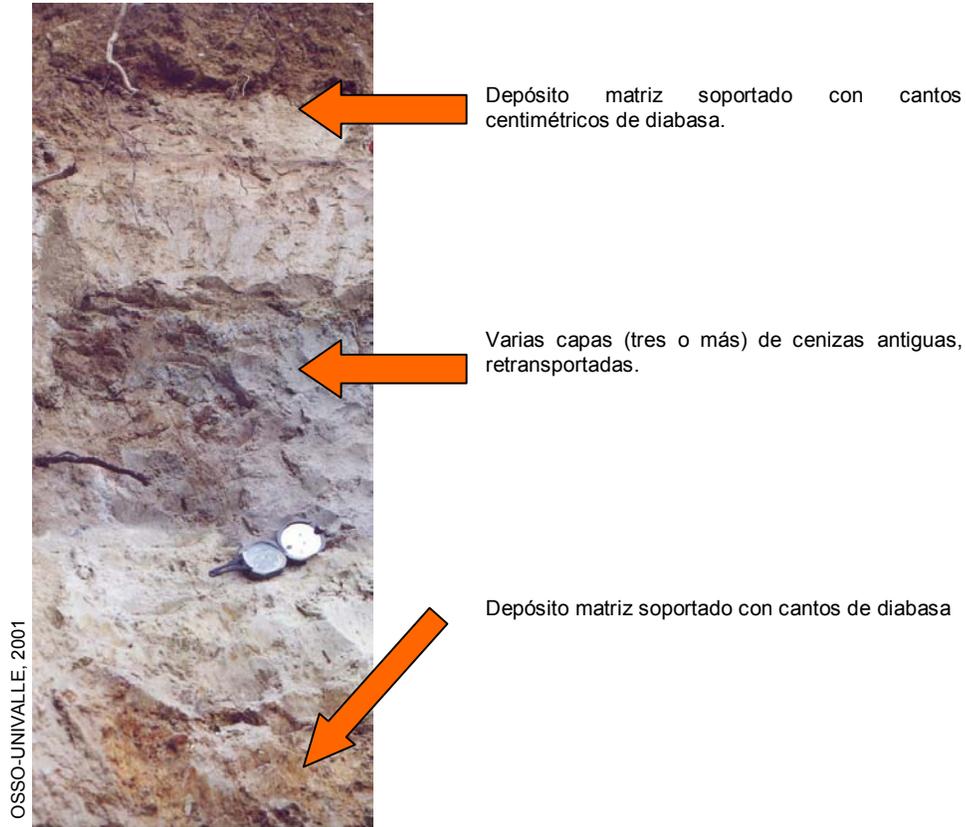
Figura 101. Corte estratigráfico ubicado en la Avenida Circunvalar, parte alta del barrio San Antonio

En cortes realizados para la construcción de la Nueva Avenida Circunvalar, en la parte alta del acueducto de San Antonio se pueden identificar dos depósitos de espesores métricos conformados por bloques diabasa en una matriz arenosa, intercalados con una capa de arena gruesa de espesor decimétrico y una capa de cenizas de color blancuzco (M. López & A. Velásquez; OSSO, 2001, comunicación personal).

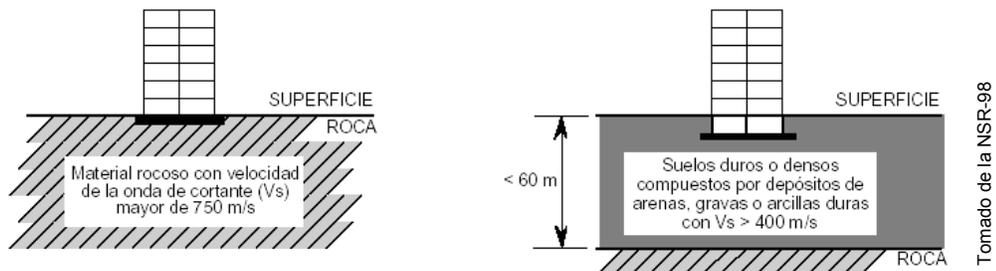
Figura 105. Perfil S-1 de la NSR-98.

El suelo sobre el cual está asentado el barrio conforma un tipo de perfil de suelo S1, caracterizado según la NSR-98 (Capítulo A.2), como un perfil que entre la roca y la superficie está conformado por suelos duros o densos con un espesor menor a 60 m, compuesto por depósitos estables de arenas, gravas o arcillas duras con una velocidad de onda de corte mayor o igual a 400 m/s.
