PROYECTO PNUD/COL/95/10 "Apoyo a la reconstrucción de la zona afectada por el terremoto del Atrato Medio en 1992"

Evaluación de la amenazas naturales y elementos de vulnerabilidad y riesgos para el Plan de Prevención y Atención de Desastres en el Atrato Medio''

RADARMAPA Nº 22 PLANCHA 113

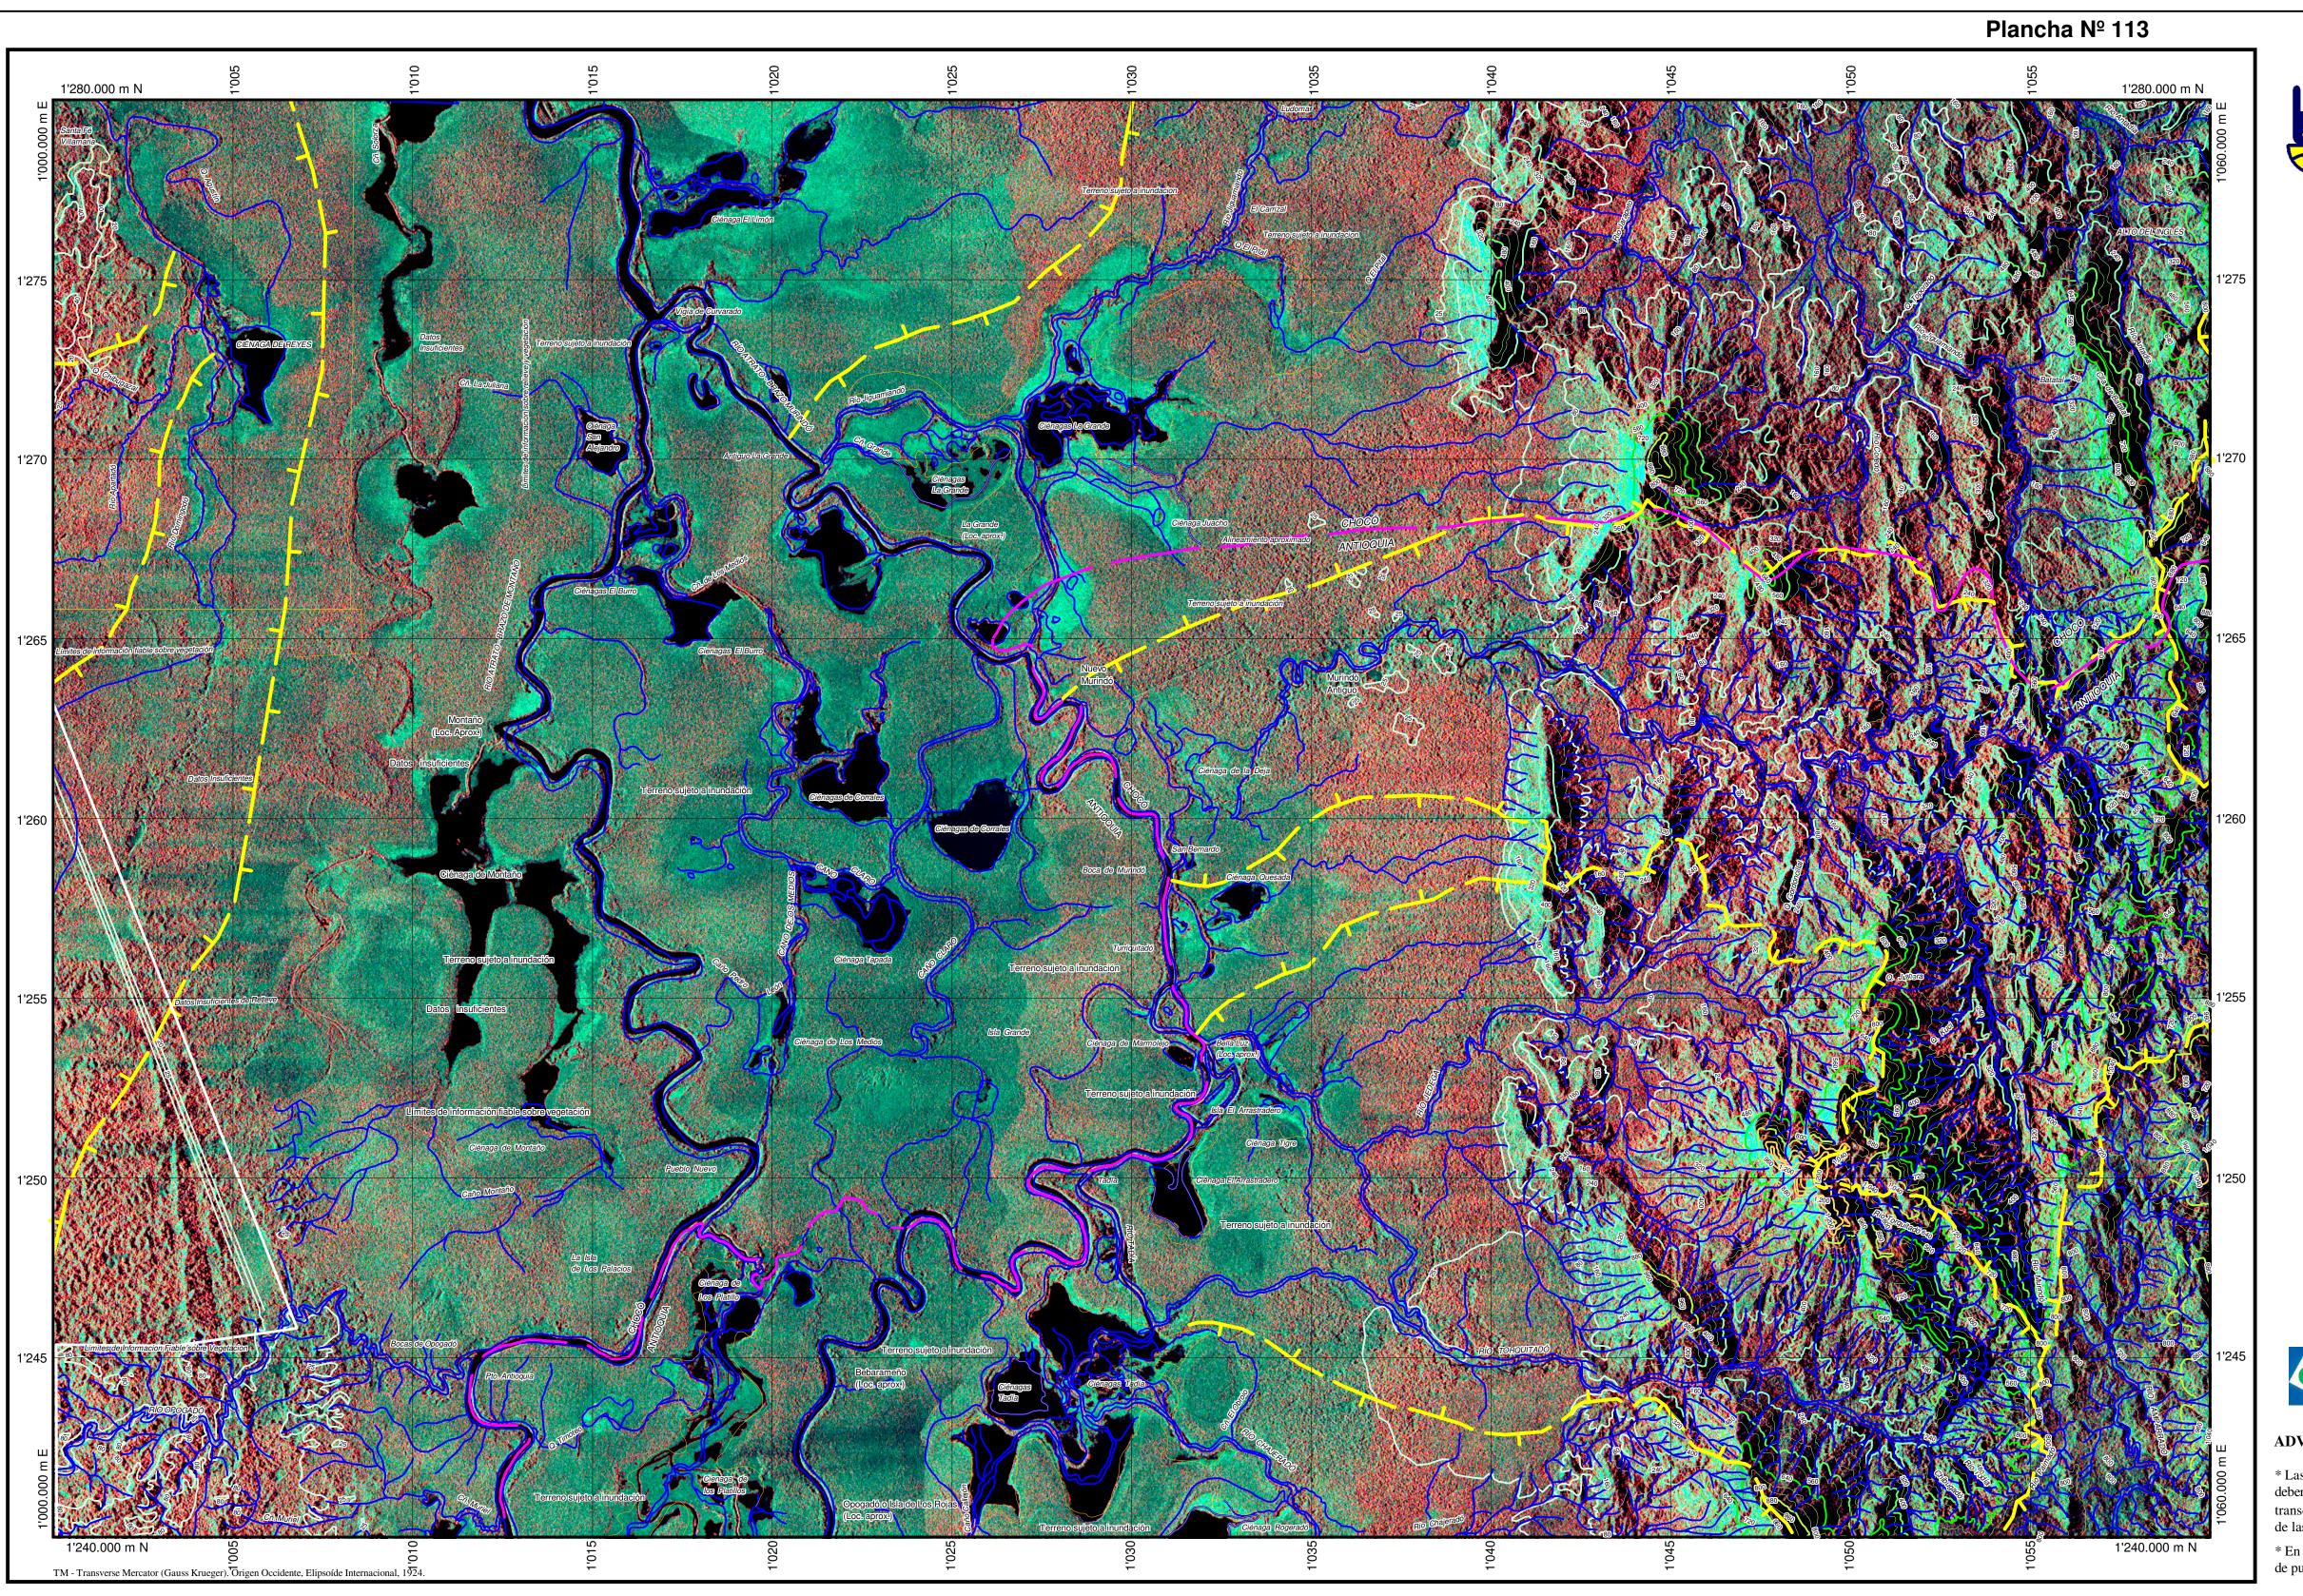
* Para la mejor comprensión del significado de los tonos y texturas de este radarmapa, comparar con el Radarmapa Nº 10, Básico.

* El radarmapa es el producto del tratamiento digital, corrección geométrica y georreferenciación de imágenes de radar (Intera, 1992) y procedimientos para el análisis de texturas, integrando sobre él la cartografía disponible de cada plancha (DMA-IGAC)

* Las diferencias que el usuario note entre la información cartográfica y la imagen de radar pueden deberse, por ejemplo, a cambios físicos naturales o artificiales, producidas en el lapso de tiempo transcurrido entre levantamientos cartográficos originales (mapas desde la década de 1960) y la toma de las imágenes de radar (marzo-julio de 1992).

* En zonas con insuficiente cobertura cartográfica, las diferencias se deben, principalmente, a ausencia de puntos de control para la corrección de las imágenes de radar.
